Inspection Result (Individual Data)

Lot number : 5

商品名	乳白フィルム	周長
顧客名	最高速度214m/min 分解能0.4mm	Ex1
CODE番号		Ex2
基材		Ex3

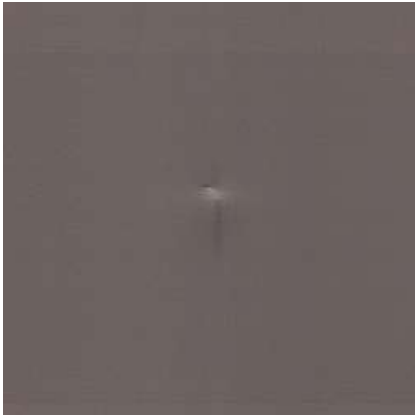
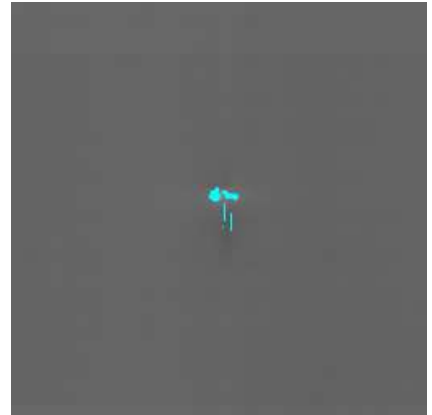
No.	#173, \$156	Date	2023/7/18 下午 02:30:36
Segment	1	Camera	0
Pattern	16713	Position[x, y]	140.3 [mm], 7790.6 [m], (131.6 [m])
Type	縱向刀絲疵點	Size	H:2.6 ,V:9.9 [mm]
Result	OK	Area	4.4 [mm2]
Inspection level	0/5,0/5,4/3,4,4/3,4/3	Label	-
Light	6,6,3/6,6,3

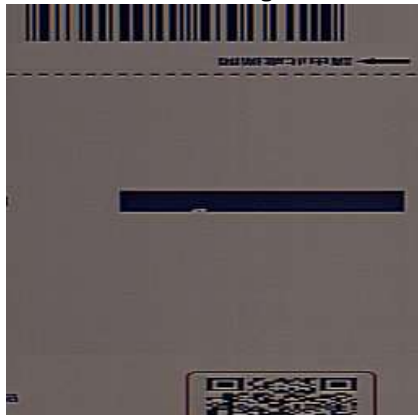
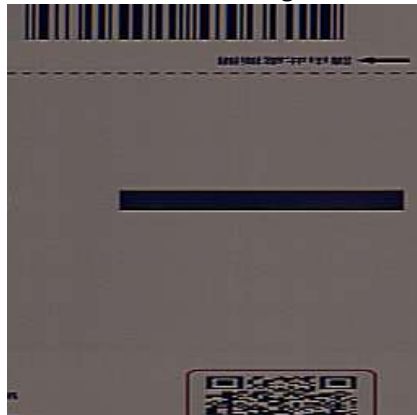
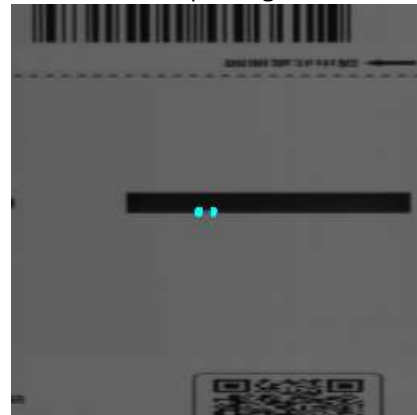
No.	#172, \$155	Date	2023/7/18 下午 02:29:00
Segment	1	Camera	0
Pattern	16434	Position[x, y]	63.8 [mm], 7660.8 [m], (261.4 [m])
Type	微小疵點	Size	H:2.1 ,V:1.6 [mm]
Result	OK	Area	2.0 [mm2]
Inspection level	0/5,0/5,4/3,4,4/3,4/3	Label	-
Light	6,6,3/6,6,3

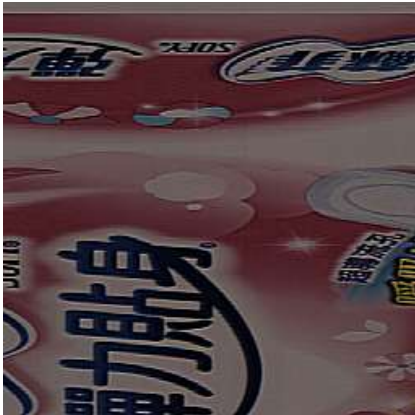
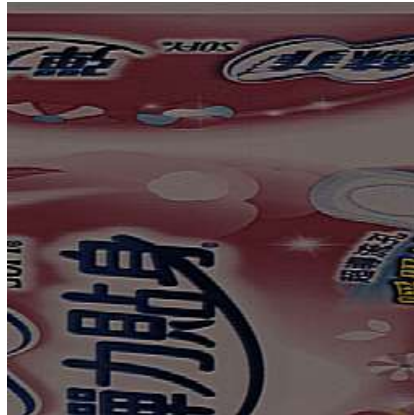
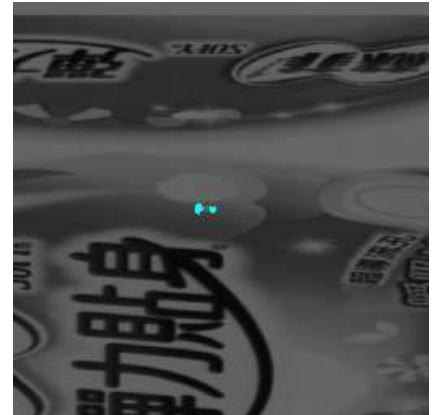
No.	#171, \$154	Date	2023/7/18 下午 02:28:50
Segment	1	Camera	0
Pattern	16407	Position[x, y]	232.1 [mm], 7648.2 [m], (274.0 [m])
Type	微小疵點	Size	H:1.9 ,V:2.0 [mm]
Result	OK	Area	1.6 [mm2]
Inspection level	0/5,0/5,4/3,4,4/3,4/3	Label	-
Light	6,6,3/6,6,3

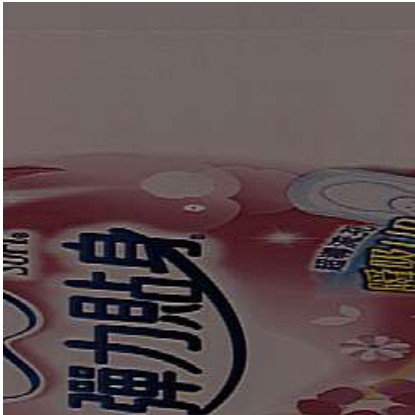
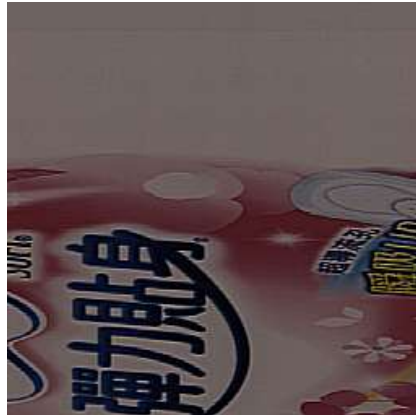
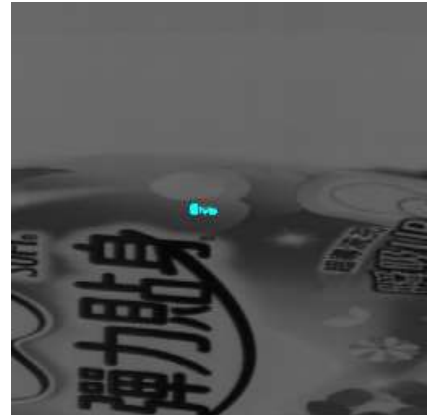
No.	#170, \$153	Date	2023/7/18 下午 02:28:35
Segment	1	Camera	0
Pattern	16362	Position[x, y]	138.4 [mm], 7627.5 [m], (294.7 [m])
Type	縱向刀絲疵點	Size	H:2.5 ,V:2.0 [mm]
Result	OK	Area	2.6 [mm2]
Inspection level	0/5,0/5,4/3,4,4/3,4/3	Label	-
Light	6,6,3/6,6,3

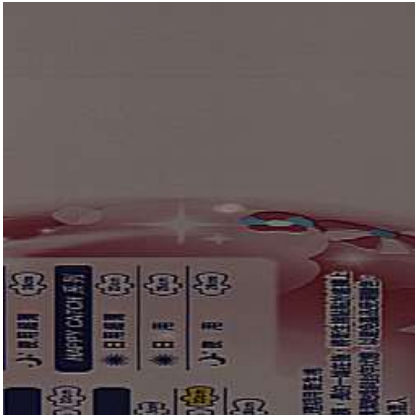
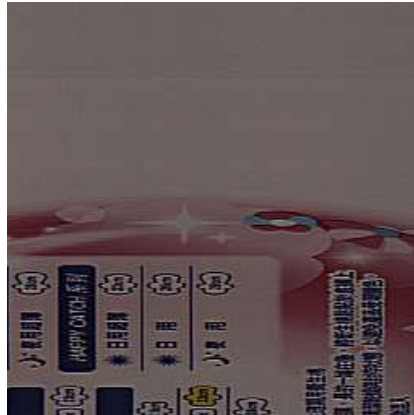
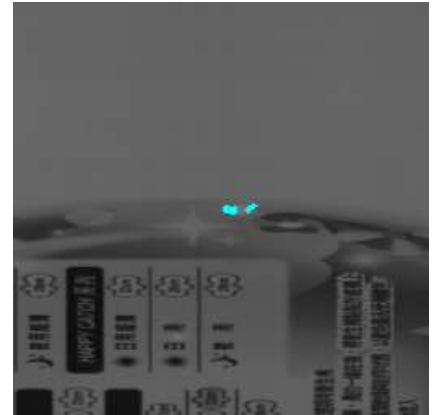
No.	#168, \$151	Date	2023/7/18 下午 02:28:22
Segment	1	Camera	0
Pattern	16327	Position[x, y]	324.3 [mm], 7610.9 [m], (311.2 [m])
Type	縱向刀絲疵點	Size	H:3.1 ,V:2.0 [mm]
Result	OK	Area	2.7 [mm2]
Inspection level	0/5,0/5,4/3,4,4/3,4/3	Label	-
Light	6,6,3/6,6,3

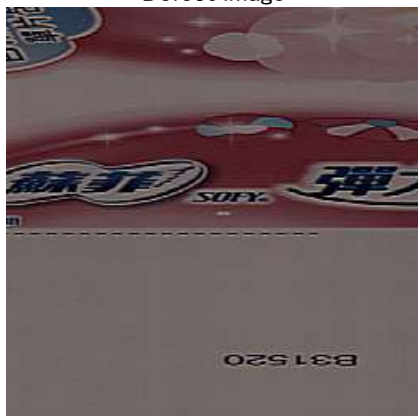
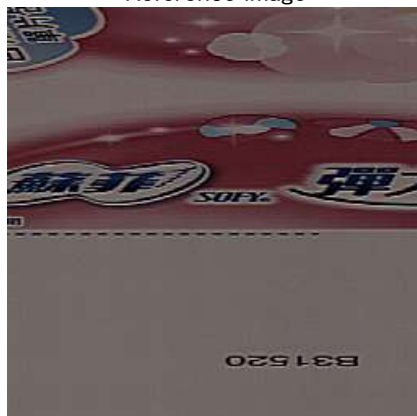
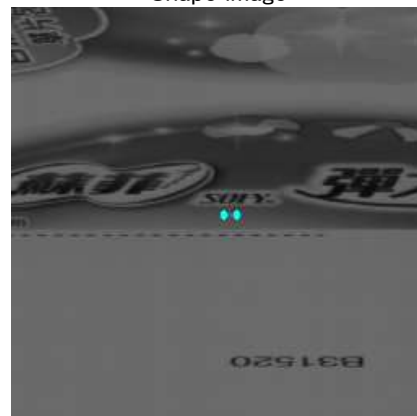
No.	#167, \$150	Date	2023/7/18 下午 02:28:14
Segment	1	Camera	0
Pattern	16303	Position[x, y]	220.7 [mm], 7600.1 [m], (322.1 [m])
Type	微小疵點	Size	H:1.8 ,V:1.6 [mm]
Result	OK	Area	1.9 [mm2]
Inspection level	0/5,0/5,4/3,4,4/3,4/3	Label	-
Light	6,6,3/6,6,3

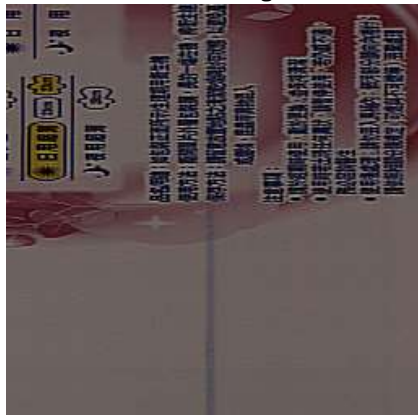
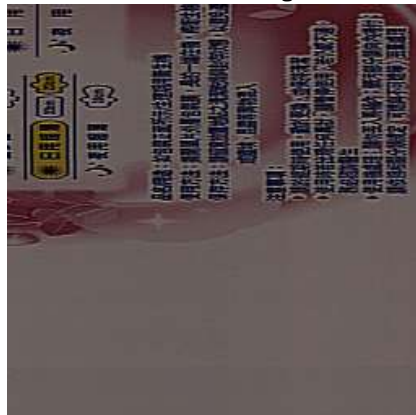
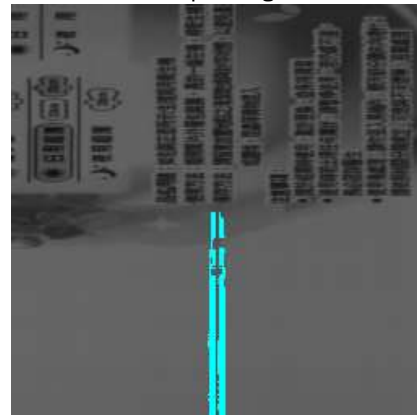
No.	#166, \$149	Date	2023/7/18 下午 02:28:09
Segment	1	Camera	0
Pattern	16288	Position[x, y]	336.7 [mm], 7592.7 [m], (329.5 [m])
Type	縱向刀絲疵點	Size	H:1.6 ,V:50.4 [mm]
Result	OK	Area	52.8 [mm2]
Inspection level	0/5,0/5,4/3,4,4/3,4/3	Label	-
Light	6,6,3/6,6,3

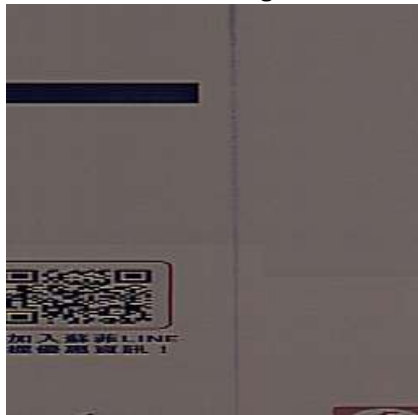
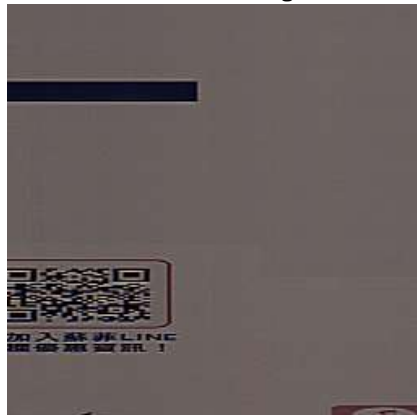
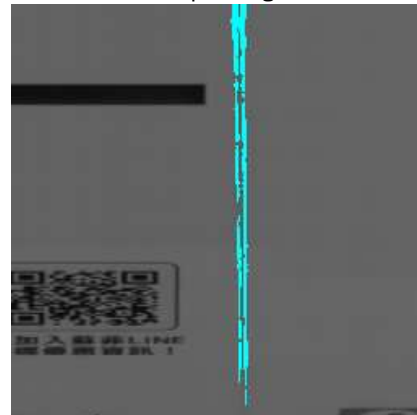
No.	#164, \$147	Date	2023/7/18 下午 02:27:47
Segment	1	Camera	0
Pattern	16224	Position[x, y]	85.5 [mm], 7563.1 [m], (359.1 [m])
Type	縱向刀絲疵點	Size	H:1.9 ,V:170.3 [mm]
Result	OK	Area	144.7 [mm2]
Inspection level	0/5,0/5,4/3,4,4/3,4/3	Label	-
Light	6,6,3/6,6,3

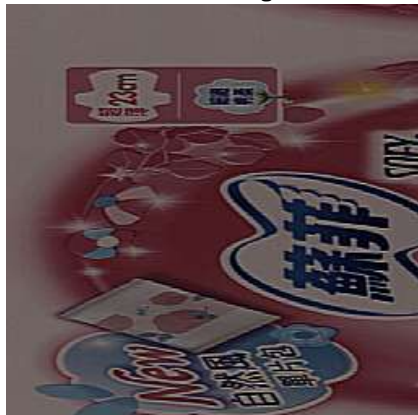
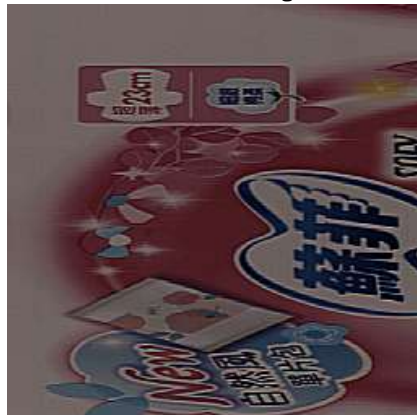
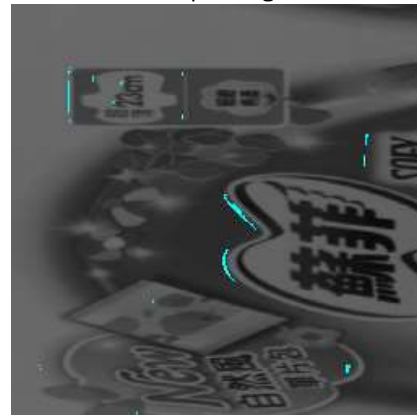
No.	#163, \$146	Date	2023/7/18 下午 02:27:29
Segment	1	Camera	0
Pattern	16173	Position[x, y]	197.8 [mm], 7539.5 [m], (382.7 [m])
Type	縱向刀絲疵點	Size	H:2.8 ,V:7.9 [mm]
Result	OK	Area	2.4 [mm2]
Inspection level	0/5,0/5,4/3,4,4/3,4/3	Label	-
Light	6,6,3/6,6,3

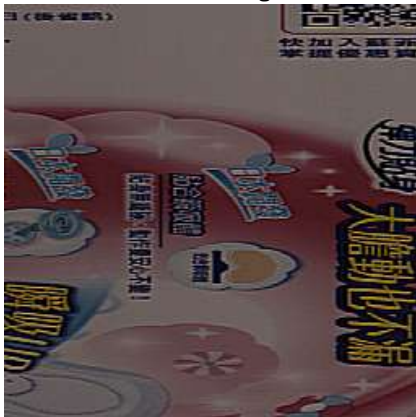
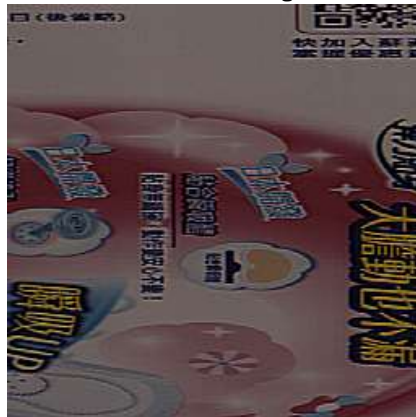
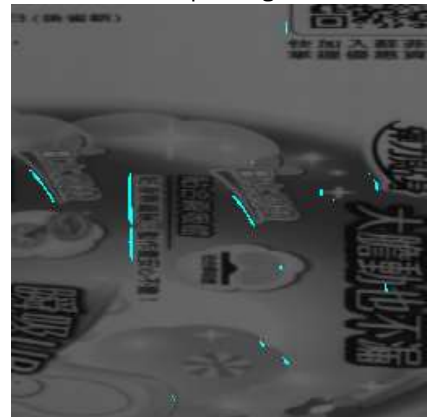
No.	#162, \$145	Date	2023/7/18 下午 02:25:41
Segment	1	Camera	0
Pattern	15862	Position[x, y]	58.0 [mm], 7394.8 [m], (527.4 [m])
Type	縱向刀絲疵點	Size	H:1.9 ,V:6.7 [mm]
Result	OK	Area	1.7 [mm2]
Inspection level	0/5,0/5,4/3,4,4/3,4/3	Label	-
Light	6,6,3/6,6,3

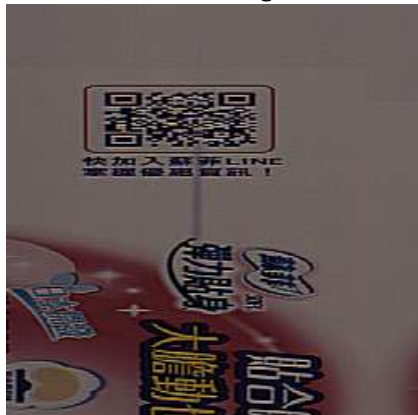
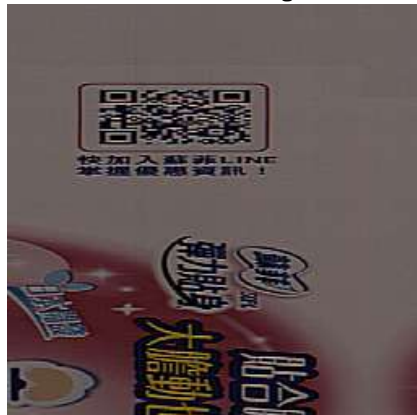
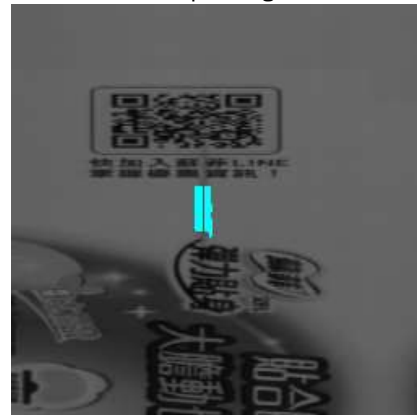
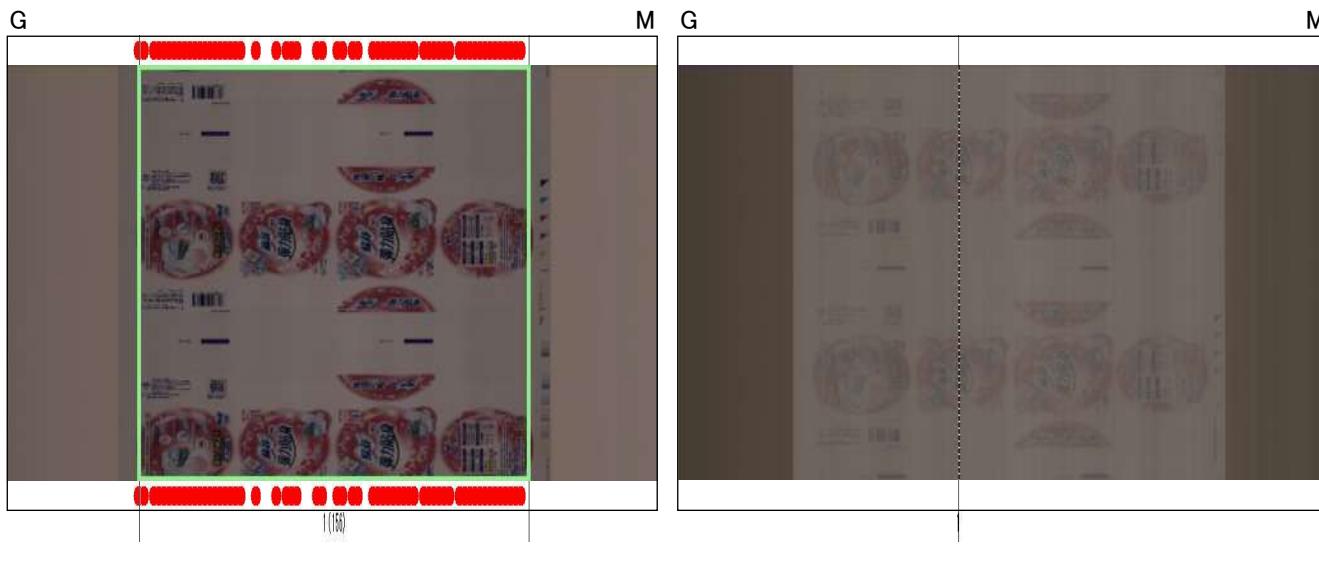
Defect image

No.	#159, \$142	Date	2023/7/18 下午 02:24:13
Segment	1	Camera	0
Pattern	15610	Position[x, y]	72.9 [mm], 7277.4 [m], (644.8 [m])
Type	縱向刀絲疵點	Size	H:1.6 ,V:11.9 [mm]
Result	OK	Area	14.8 [mm2]
Inspection level	0/5,0/5,4/3,4,4/3,4/3	Label	-
Light	6,6,3/6,6,3

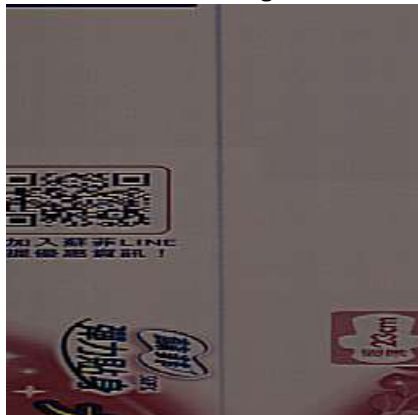
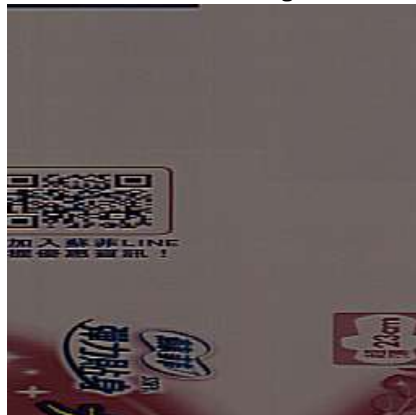
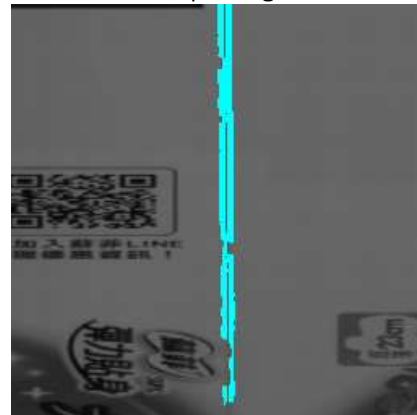
Defect image

No.	#156, \$139	Date	2023/7/18 下午 02:22:27
Segment	1	Camera	0
Pattern	15305	Position[x, y]	84.3 [mm], 7135.5 [m], (786.7 [m])
Type	縱向刀絲疵點	Size	H:1.8 ,V:127.8 [mm]
Result	OK	Area	135.0 [mm2]
Inspection level	0/5,0/5,4/3,4,4/3,4/3	Label	-
Light	6,6,3/6,6,3

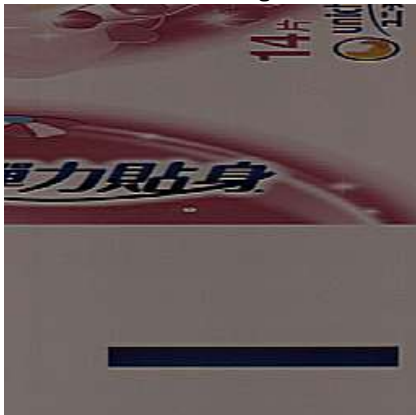
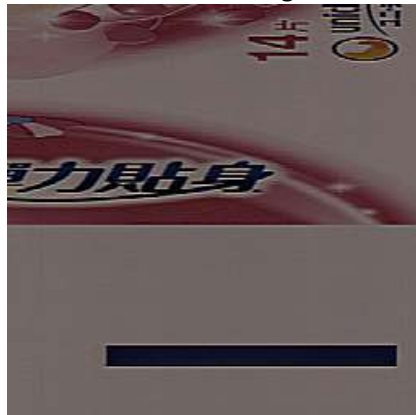
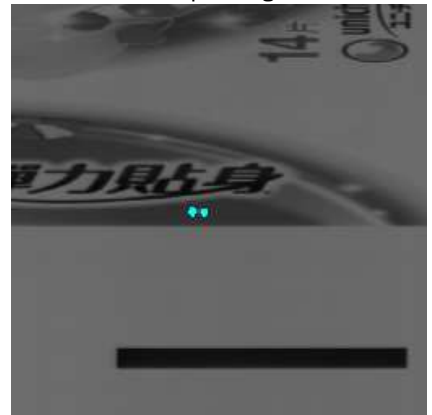
Defect image

No.	#155, \$138	Date	2023/7/18 下午 02:22:08
Segment	1	Camera	0
Pattern	15250	Position[x, y]	250.6 [mm], 7109.9 [m], (812.2 [m])
Type	微小疵點	Size	H:1.8 ,V:1.6 [mm]
Result	OK	Area	1.6 [mm2]
Inspection level	0/5,0/5,4/3,4,4/3,4/3	Label	-
Light	6,6,3/6,6,3

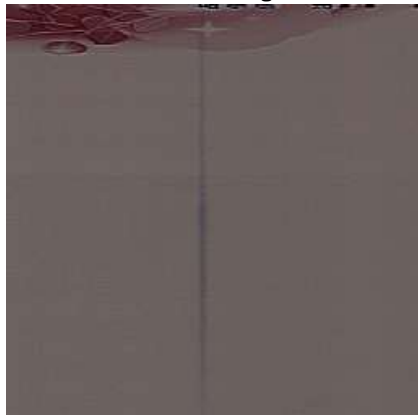
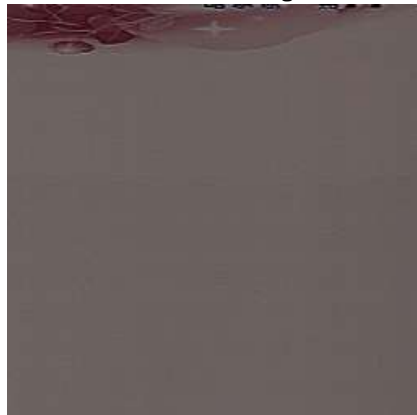
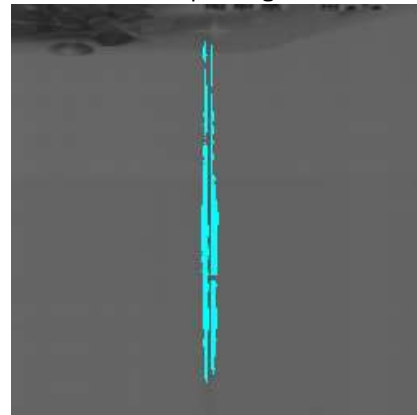
Defect image

No.	#154, \$137	Date	2023/7/18 下午 02:20:14
Segment	1	Camera	0
Pattern	14922	Position[x, y]	331.3 [mm], 6957.5 [m], (964.6 [m])
Type	縱向刀絲疵點	Size	H:1.6 ,V:82.6 [mm]
Result	OK	Area	60.3 [mm2]
Inspection level	0/5,0/5,4/3,4,4/3,4/3	Label	-
Light	6,6,3/6,6,3

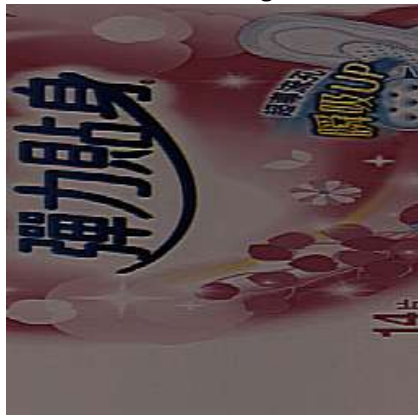
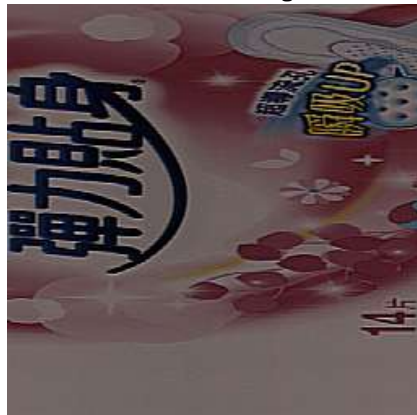
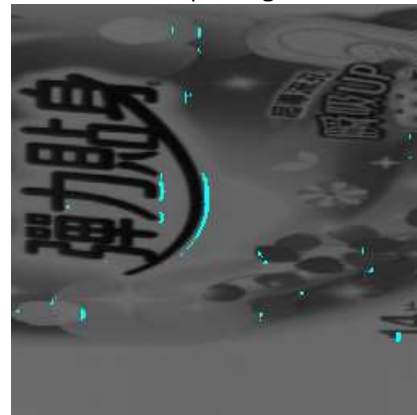
Defect image

No.	#150, \$133	Date	2023/7/18 下午 02:19:35
Segment	1	Camera	0
Pattern	14809	Position[x, y]	143.4 [mm], 6904.8 [m], (1017.4 [m])
Type	縱向刀絲疵點	Size	H:1.9 ,V:17.9 [mm]
Result	OK	Area	5.7 [mm2]
Inspection level	0/5,0/5,4/3,4,4/3,4/3	Label	-
Light	6,6,3/6,6,3

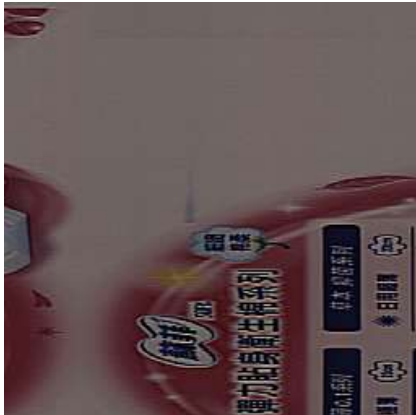
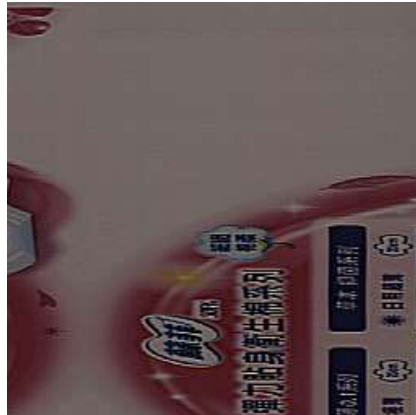
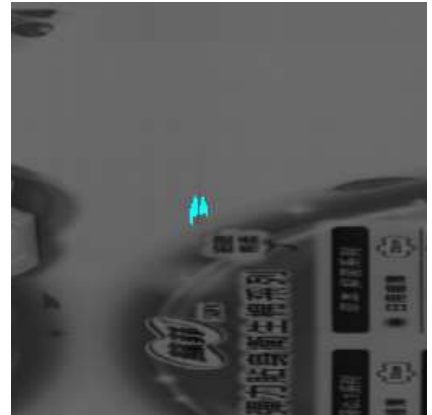
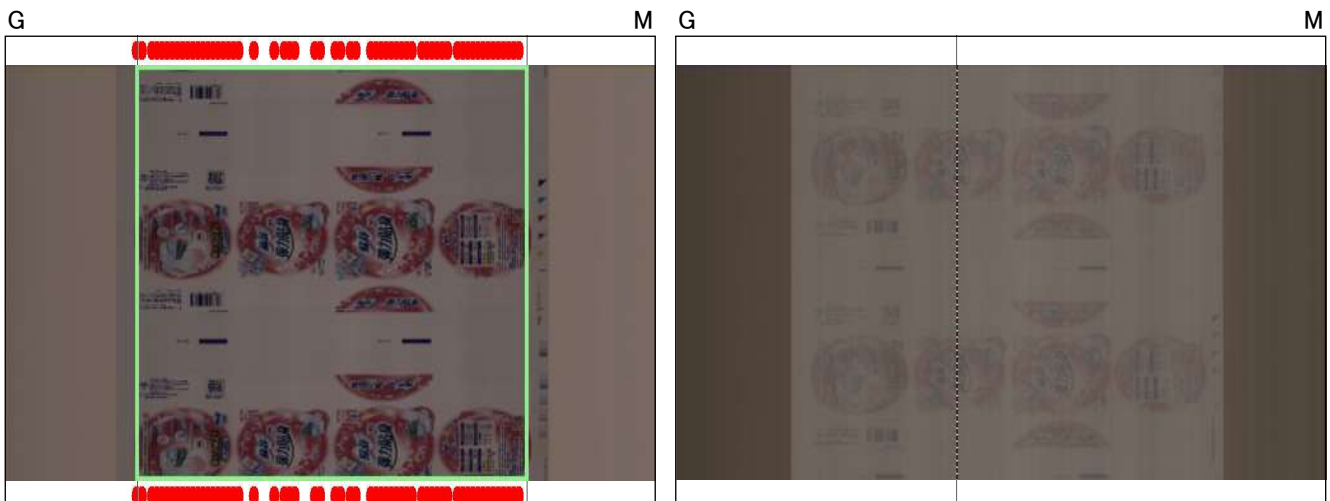
Defect image

No.	#149, \$132	Date	2023/7/18 下午 02:19:31
Segment	1	Camera	0
Pattern	14797	Position[x, y]	283.4 [mm], 6899.3 [m], (1022.9 [m])
Type	縱向刀絲疵點	Size	H:1.6 ,V:6.4 [mm]
Result	OK	Area	5.1 [mm2]
Inspection level	0/5,0/5,4/3,4,4/3,4/3	Label	-
Light	6,6,3/6,6,3

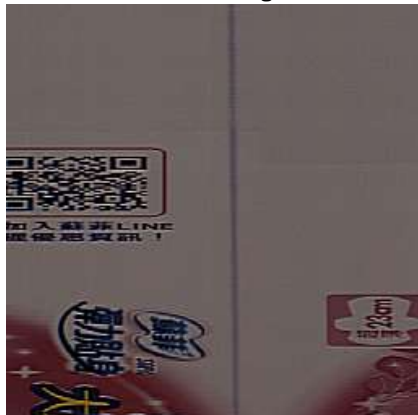
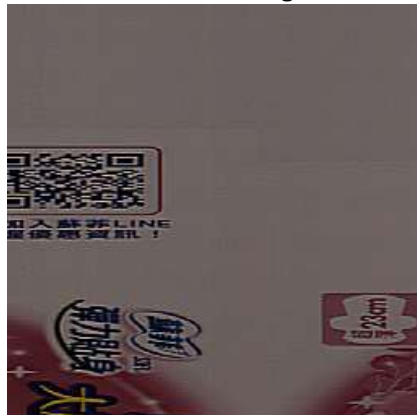
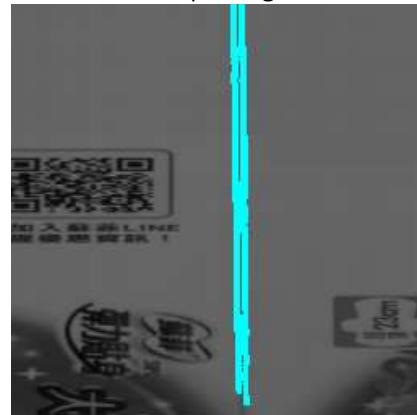
No.	#148, \$131	Date	2023/7/18 下午 02:19:08
Segment	1	Camera	0
Pattern	14732	Position[x, y]	85.6 [mm], 6868.8 [m], (1053.4 [m])
Type	縱向刀絲疵點	Size	H:1.9 ,V:131.8 [mm]
Result	OK	Area	158.0 [mm2]
Inspection level	0/5,0/5,4/3,4,4/3,4/3	Label	-
Light	6,6,3/6,6,3

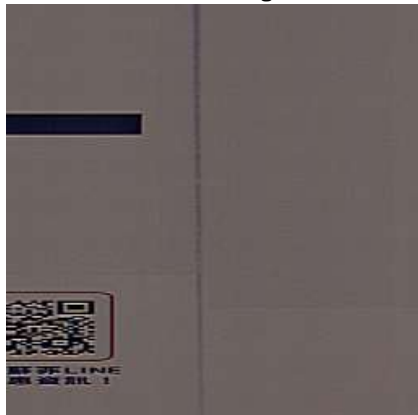
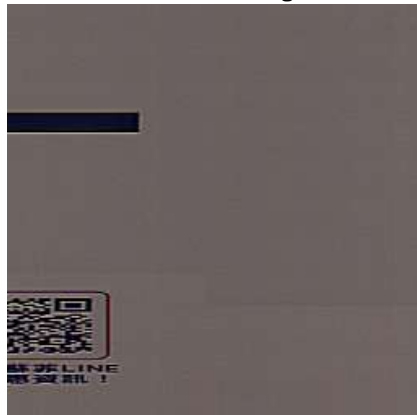
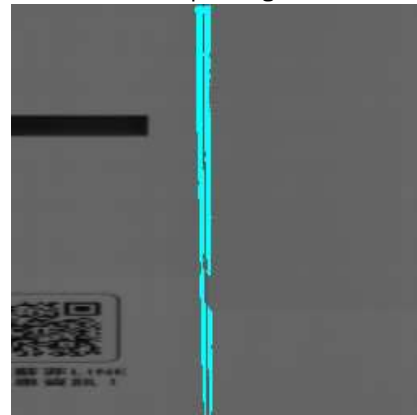
No.	#147, \$130	Date	2023/7/18 下午 02:19:08
Segment	1	Camera	0
Pattern	14731	Position[x, y]	87.1 [mm], 6868.4 [m], (1053.8 [m])
Type	縱向刀絲疵點	Size	H:1.6 ,V:100.0 [mm]
Result	OK	Area	88.0 [mm2]
Inspection level	0/5,0/5,4/3,4,4/3,4/3	Label	-
Light	6,6,3/6,6,3

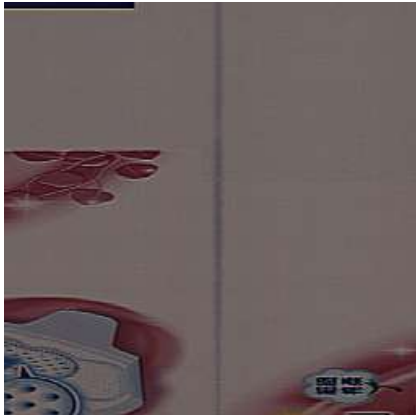
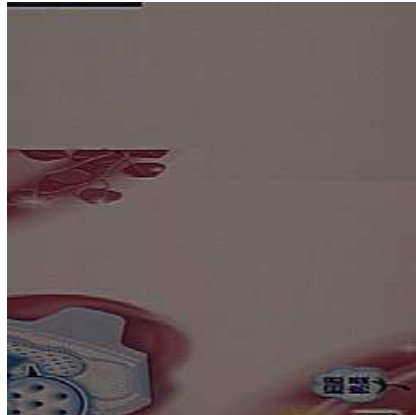
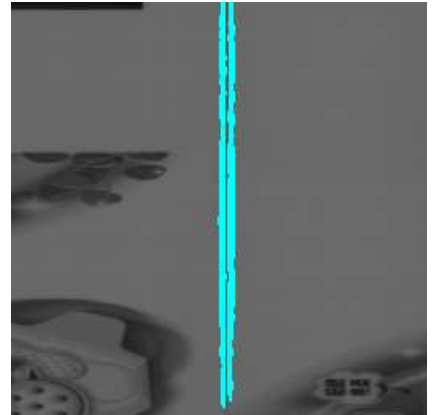
No.	#146, \$129	Date	2023/7/18 下午 02:17:46
Segment	1	Camera	0
Pattern	14496	Position[x, y]	276.7 [mm], 6759.3 [m], (1162.9 [m])
Type	縱向刀絲疵點	Size	H:1.6 ,V:154.4 [mm]
Result	OK	Area	157.8 [mm2]
Inspection level	0/5,0/5,4/3,4,4/3,4/3	Label	-
Light	6,6,3/6,6,3

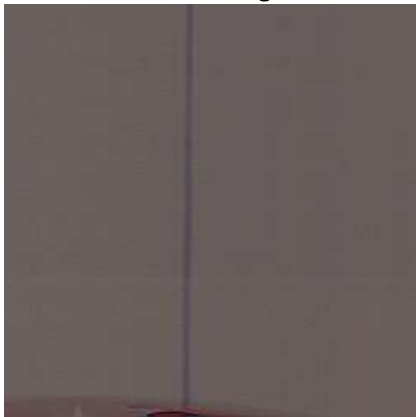
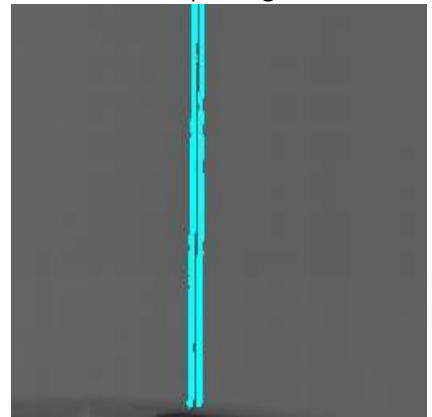
No.	#144, \$127	Date	2023/7/18 下午 02:17:15
Segment	1	Camera	0
Pattern	14404	Position[x, y]	330.3 [mm], 6716.5 [m], (1205.7 [m])
Type	縱向刀絲疵點	Size	H:1.8 ,V:149.2 [mm]
Result	OK	Area	153.0 [mm2]
Inspection level	0/5,0/5,4/3,4,4/3,4/3	Label	-
Light	6,6,3/6,6,3

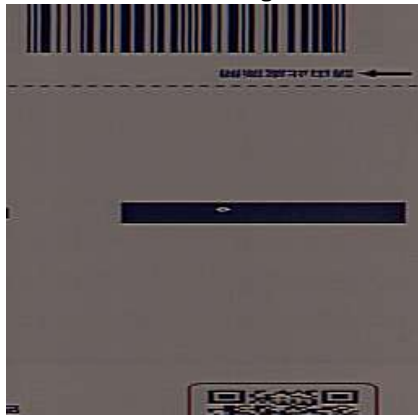
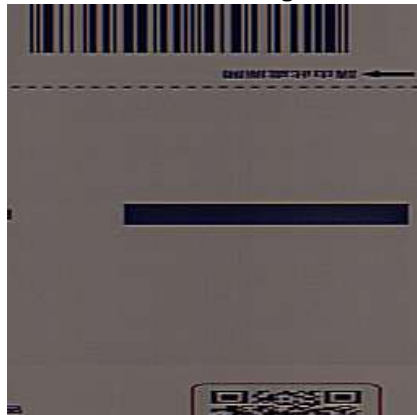
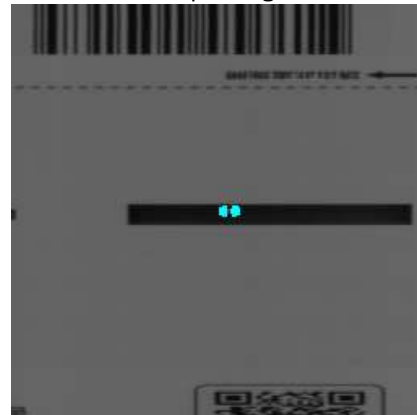
No.	#143, \$126	Date	2023/7/18 下午 02:16:37
Segment	1	Camera	0
Pattern	14296	Position[x, y]	66.0 [mm], 6666.2 [m], (1255.9 [m])
Type	微小疵點	Size	H:1.9 ,V:2.0 [mm]
Result	OK	Area	2.9 [mm2]
Inspection level	0/5,0/5,4/3,4,4/3,4/3	Label	-
Light	6,6,3/6,6,3

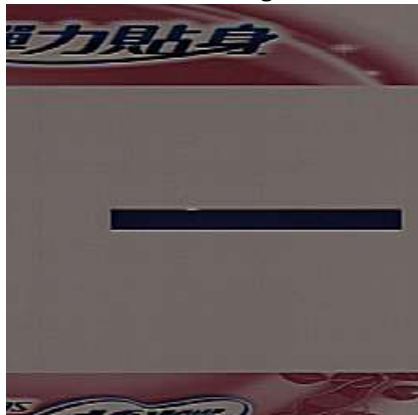
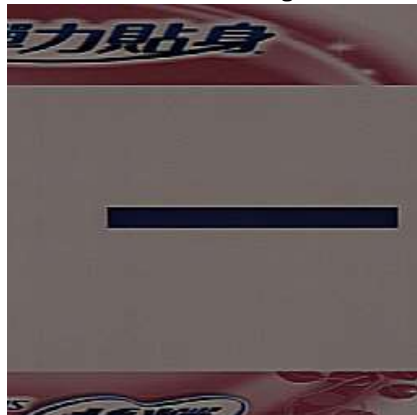
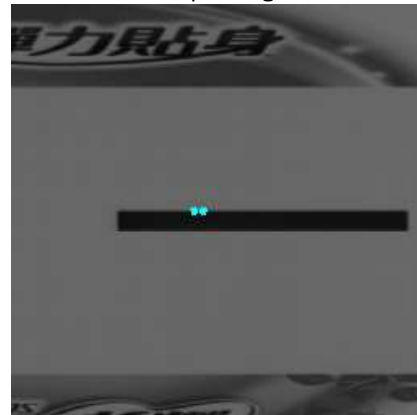
No.	#142, \$125	Date	2023/7/18 下午 02:14:29
Segment	1	Camera	0
Pattern	13926	Position[x, y]	250.7 [mm], 6494.1 [m], (1428.1 [m])
Type	微小疵點	Size	H:1.6 ,V:1.2 [mm]
Result	OK	Area	1.6 [mm2]
Inspection level	0/5,0/5,4/3,4,4/3,4/3	Label	-
Light	6,6,3/6,6,3

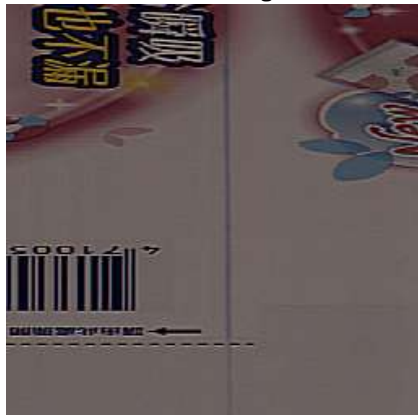
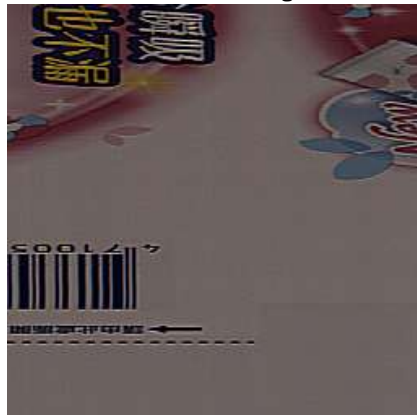
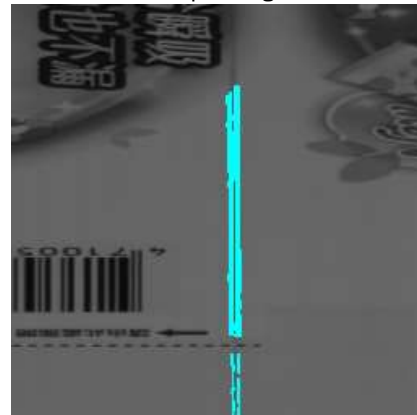
No.	#141, \$124	Date	2023/7/18 下午 02:14:26
Segment	1	Camera	0
Pattern	13919	Position[x, y]	85.1 [mm], 6490.7 [m], (1431.5 [m])
Type	縱向刀絲疵點	Size	H:1.5 ,V:60.7 [mm]
Result	OK	Area	61.6 [mm2]
Inspection level	0/5,0/5,4/3,4,4/3,4/3	Label	-
Light	6,6,3/6,6,3

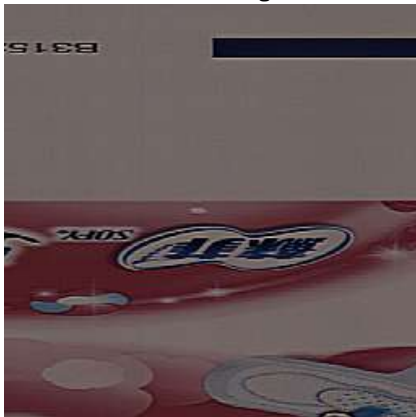
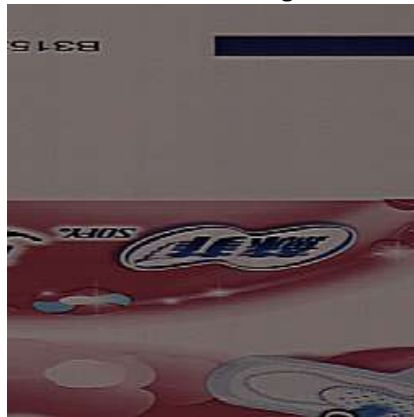
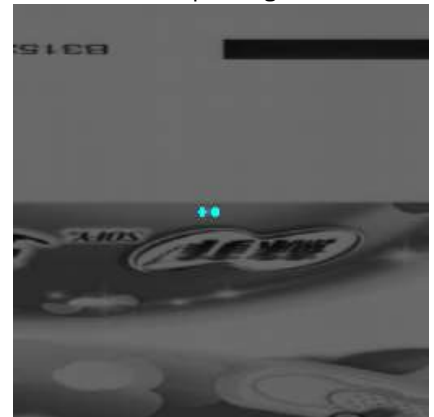
No.	#140, \$123	Date	2023/7/18 下午 02:14:16
Segment	1	Camera	0
Pattern	13891	Position[x, y]	242.1 [mm], 6477.8 [m], (1444.4 [m])
Type	微小疵點	Size	H:1.9 ,V:1.6 [mm]
Result	OK	Area	2.1 [mm2]
Inspection level	0/5,0/5,4/3,4,4/3,4/3	Label	-
Light	6,6,3/6,6,3

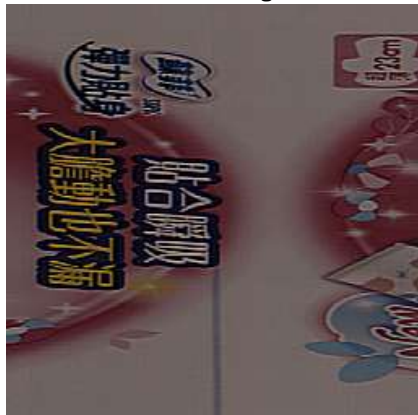
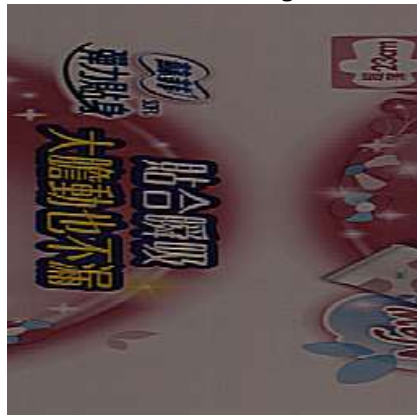
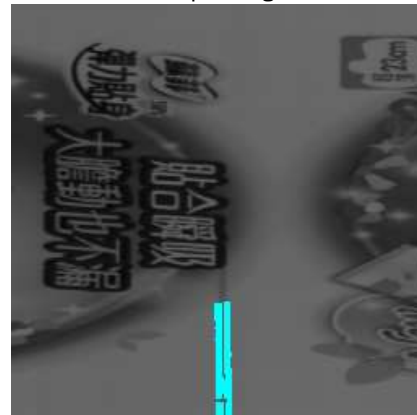
No.	#138, \$121	Date	2023/7/18 下午 02:14:01
Segment	1	Camera	0
Pattern	13848	Position[x, y]	84.2 [mm], 6457.4 [m], (1464.7 [m])
Type	縱向刀絲疵點	Size	H:1.6 ,V:28.6 [mm]
Result	OK	Area	34.6 [mm2]
Inspection level	0/5,0/5,4/3,4,4/3,4/3	Label	-
Light	6,6,3/6,6,3

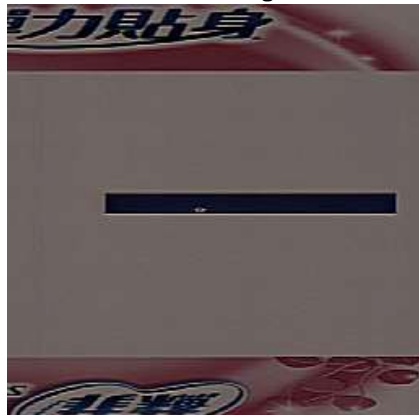
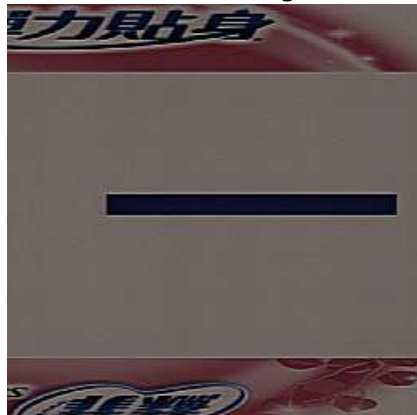
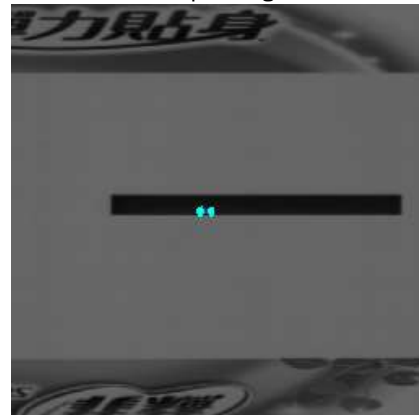
No.	#136, \$119	Date	2023/7/18 下午 02:12:53
Segment	1	Camera	0
Pattern	13652	Position[x, y]	251.2 [mm], 6366.4 [m], (1555.8 [m])
Type	微小疵點	Size	H:1.6 ,V:2.0 [mm]
Result	OK	Area	2.0 [mm2]
Inspection level	0/5,0/5,4/3,4,4/3,4/3	Label	-
Light	6,6,3/6,6,3

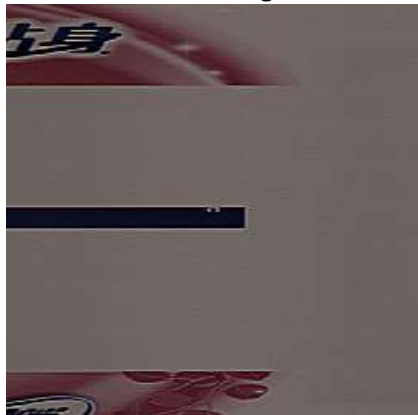
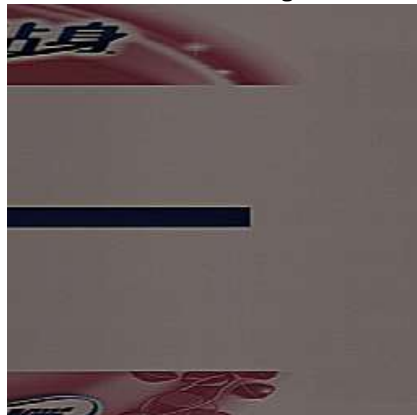
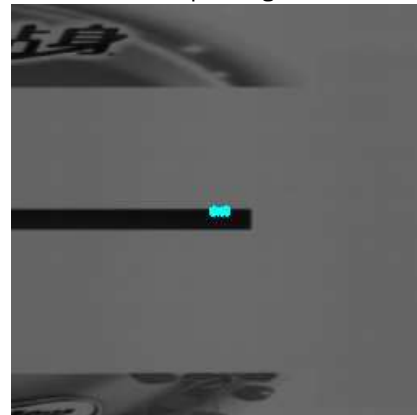
Defect image

No.	#133, \$116	Date	2023/7/18 下午 02:10:15
Segment	1	Camera	0
Pattern	13197	Position[x, y]	266.7 [mm], 6154.7 [m], (1767.5 [m])
Type	微小疵點	Size	H:1.9 ,V:2.0 [mm]
Result	OK	Area	3.5 [mm2]
Inspection level	0/5,0/5,4/3,4,4/3,4/3	Label	-
Light	6,6,3/6,6,3

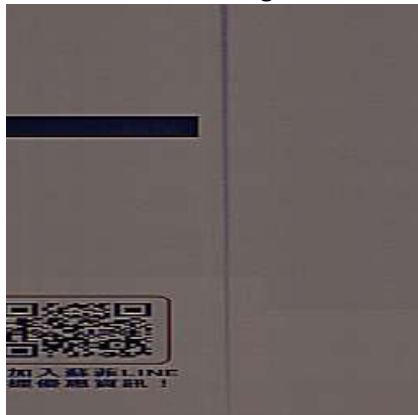
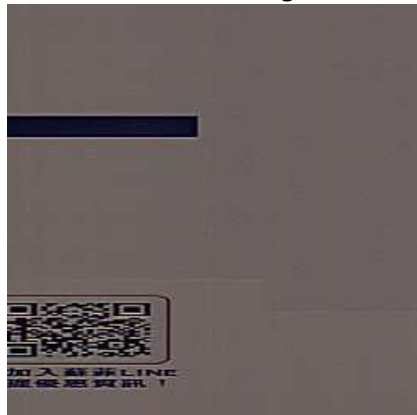
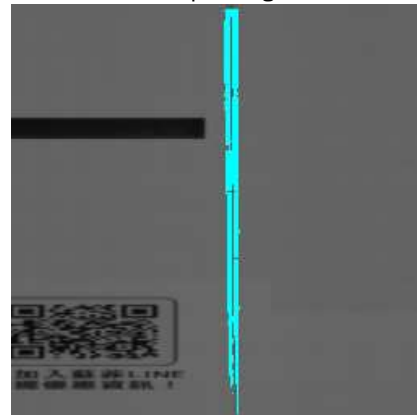
Defect image

No.	#130, \$113	Date	2023/7/18 下午 02:09:07
Segment	1	Camera	0
Pattern	13000	Position[x, y]	84.9 [mm], 6063.1 [m], (1859.1 [m])
Type	縱向刀絲疵點	Size	H:1.5 ,V:98.4 [mm]
Result	OK	Area	86.1 [mm2]
Inspection level	0/5,0/5,4/3,4,4/3,4/3	Label	-
Light	6,6,3/6,6,3

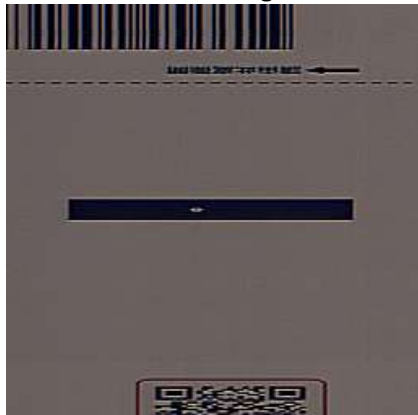
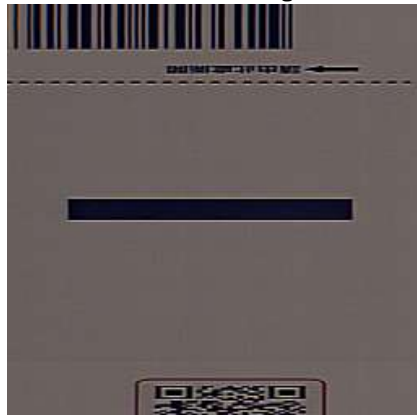
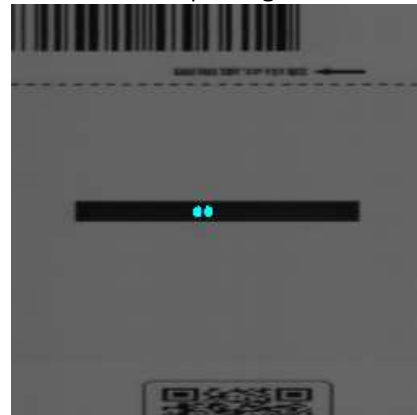
Defect image

No.	#129, \$112	Date	2023/7/18 下午 02:08:13
Segment	1	Camera	0
Pattern	12846	Position[x, y]	68.2 [mm], 5991.4 [m], (1930.8 [m])
Type	微小疵點	Size	H:1.8 ,V:2.0 [mm]
Result	OK	Area	2.7 [mm2]
Inspection level	0/5,0/5,4/3,4,4/3,4/3	Label	-
Light	6,6,3/6,6,3

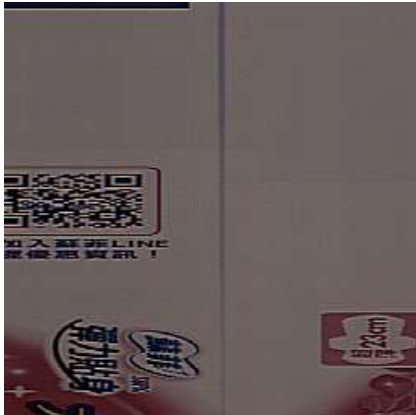
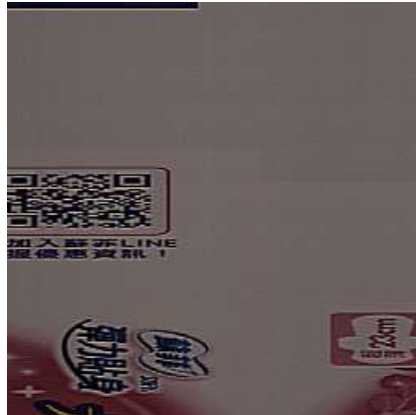
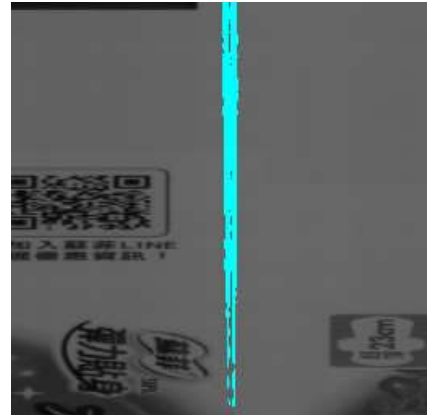
Defect image

No.	#127, \$110	Date	2023/7/18 下午 02:05:31
Segment	1	Camera	0
Pattern	12380	Position[x, y]	84.6 [mm], 5774.6 [m], (2147.6 [m])
Type	縱向刀絲疵點	Size	H:1.8 ,V:194.1 [mm]
Result	OK	Area	193.1 [mm2]
Inspection level	0/5,0/5,4/3,4,4/3,4/3	Label	-
Light	6,6,3/6,6,3

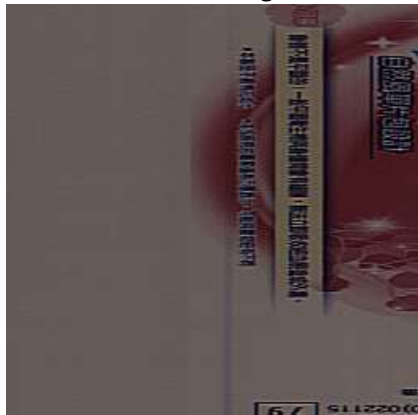
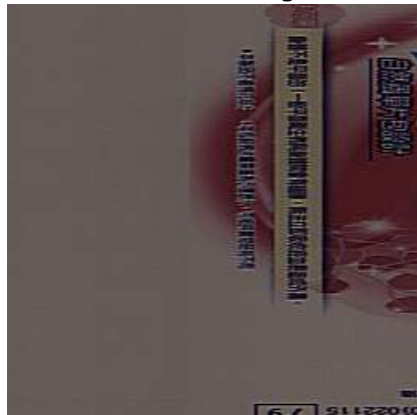
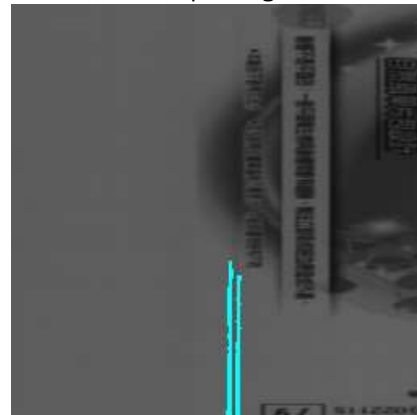
Defect image

No.	#125, \$108	Date	2023/7/18 下午 02:05:16
Segment	1	Camera	0
Pattern	12337	Position[x, y]	0.7 [mm], 5754.5 [m], (2167.6 [m])
Type	縱向刀絲疵點	Size	H:1.6 ,V:37.7 [mm]
Result	OK	Area	32.9 [mm2]
Inspection level	0/5,0/5,4/3,4,4/3,4/3	Label	-
Light	6,6,3/6,6,3

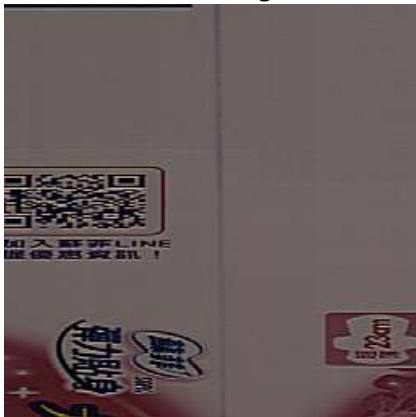
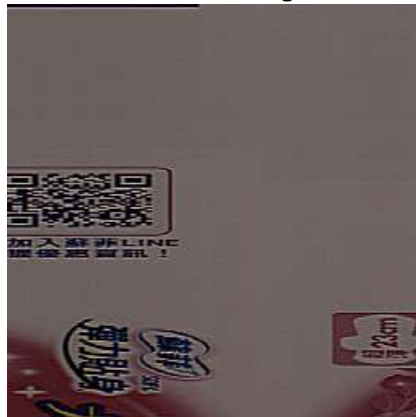
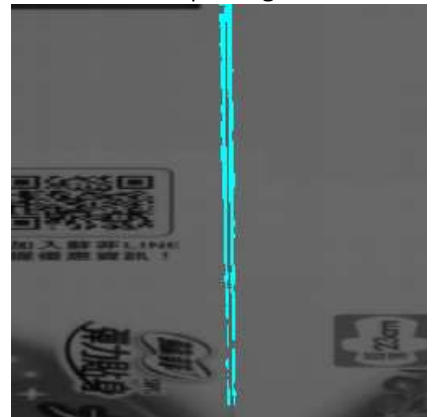
Defect image

No.	#124, \$107	Date	2023/7/18 下午 02:04:49
Segment	1	Camera	0
Pattern	12260	Position[x, y]	84.5 [mm], 5719.0 [m], (2203.2 [m])
Type	縱向刀絲疵點	Size	H:1.9 ,V:127.8 [mm]
Result	OK	Area	97.3 [mm2]
Inspection level	0/5,0/5,4/3,4,4/3,4/3	Label	-
Light	6,6,3/6,6,3

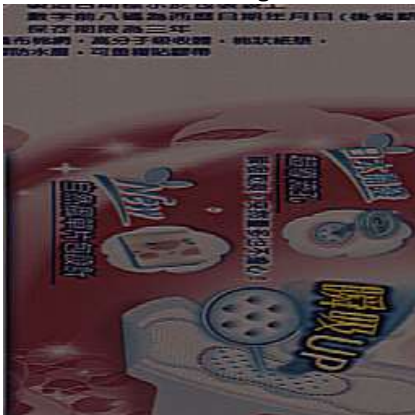
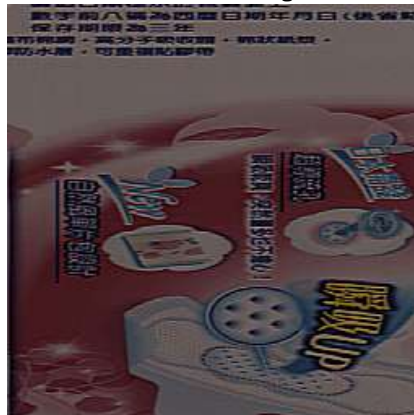
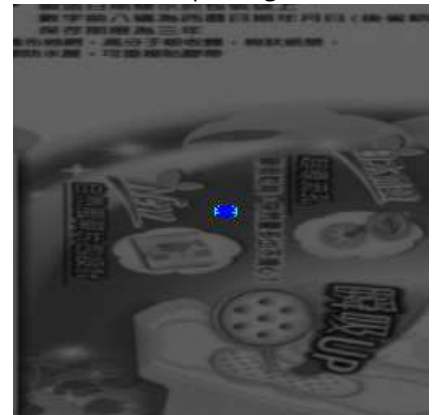
Defect image

No.	#123, \$106	Date	2023/7/18 下午 02:03:24
Segment	1	Camera	0
Pattern	12013	Position[x, y]	27.9 [mm], 5603.7 [m], (2318.5 [m])
Type	微小疵點	Size	H:2.1 ,V:2.4 [mm]
Result	OK	Area	3.0 [mm2]
Inspection level	0/5,0/5,4/3,4,4/3,4/3	Label	-
Light	6,6,3/6,6,3

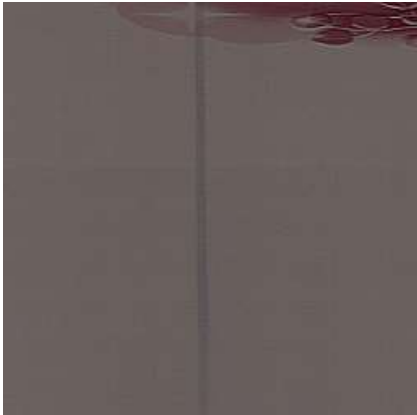
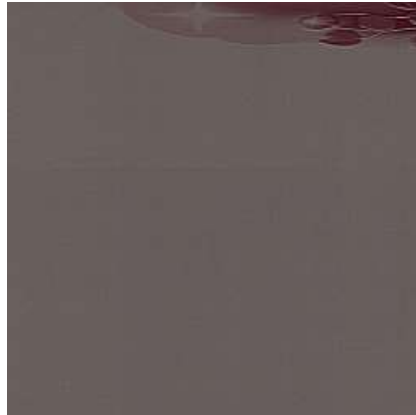
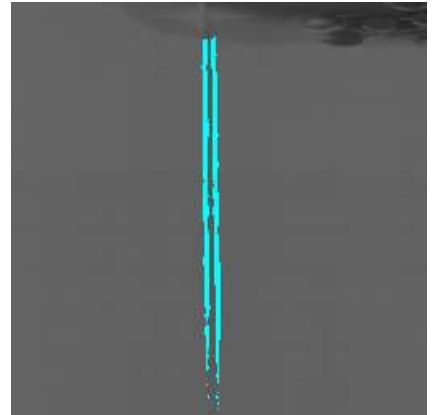
Defect image

No.	#122, \$105	Date	2023/7/18 下午 02:03:11
Segment	1	Camera	0
Pattern	11976	Position[x, y]	298.6 [mm], 5586.9 [m], (2335.3 [m])
Type	縱向刀絲疵點	Size	H:1.8 ,V:84.1 [mm]
Result	OK	Area	69.2 [mm2]
Inspection level	0/5,0/5,4/3,4,4/3,4/3	Label	-
Light	6,6,3/6,6,3

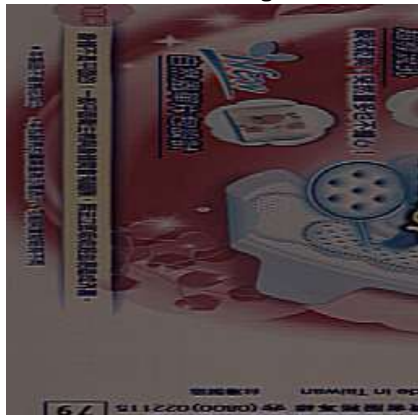
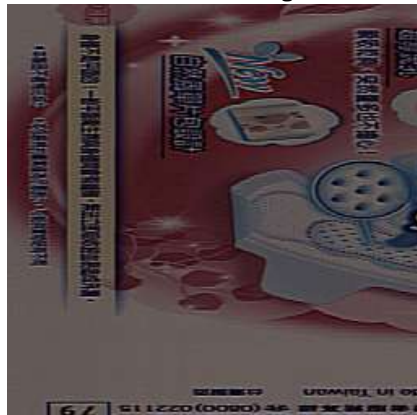
Defect image

No.	#121, \$104	Date	2023/7/18 下午 02:01:04
Segment	1	Camera	0
Pattern	11612	Position[x, y]	17.4 [mm], 5417.3 [m], (2504.9 [m])
Type	微小疵點	Size	H:1.0 ,V:2.0 [mm]
Result	OK	Area	1.6 [mm2]
Inspection level	0/5,0/5,4/3,4,4/3,4/3	Label	-
Light	6,6,3/6,6,3

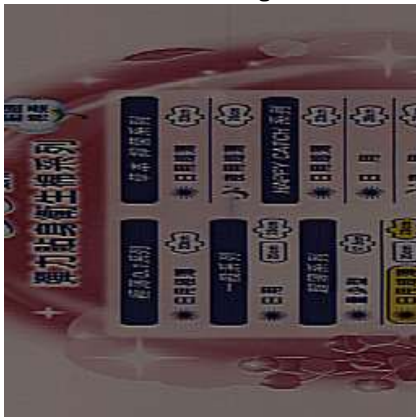
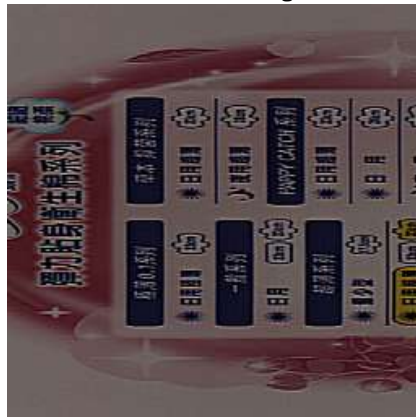
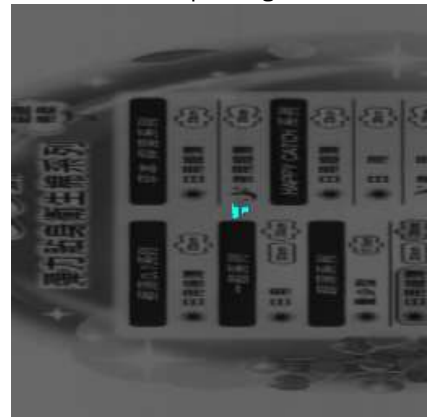
Defect image

No.	#120, \$103	Date	2023/7/18 下午 02:00:08
Segment	1	Camera	0
Pattern	11452	Position[x, y]	305.7 [mm], 5342.6 [m], (2579.5 [m])
Type	縱向刀絲疵點	Size	H:1.5 ,V:2.8 [mm]
Result	OK	Area	1.6 [mm2]
Inspection level	0/5,0/5,4/3,4,4/3,4/3	Label	-
Light	6,6,3/6,6,3

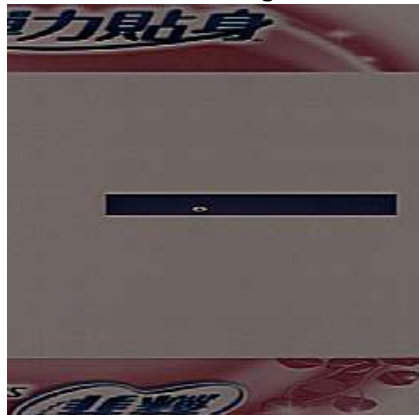
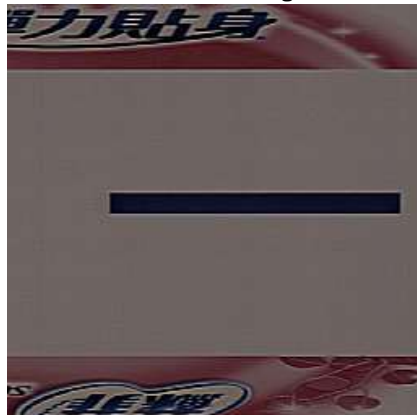
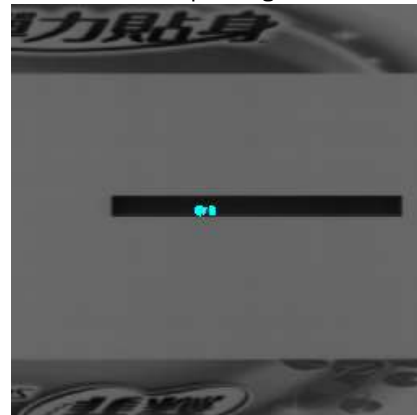
Defect image

No.	#119, \$102	Date	2023/7/18 下午 01:59:38
Segment	1	Camera	0
Pattern	11365	Position[x, y]	251.2 [mm], 5302.5 [m], (2619.7 [m])
Type	微小疵點	Size	H:1.9 ,V:2.0 [mm]
Result	OK	Area	2.6 [mm2]
Inspection level	0/5,0/5,4/3,4,4/3,4/3	Label	-
Light	6,6,3/6,6,3
