Inspection Result (Individual Data)

Lot number : 5

商品名	乳白フィルム	周長
顧客名	最高速度214m/min 分解能0.4mm	Ex1
CODE番号		Ex2
基材		Ex3

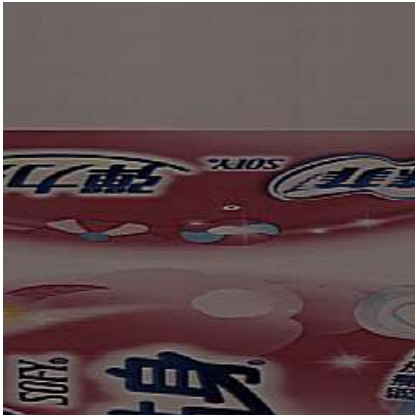
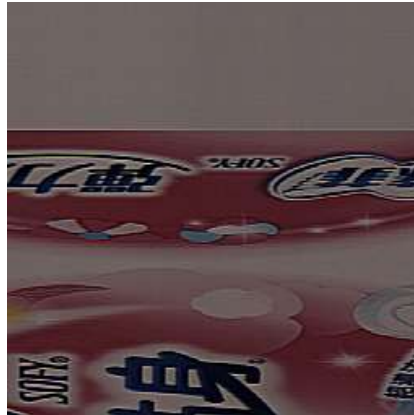
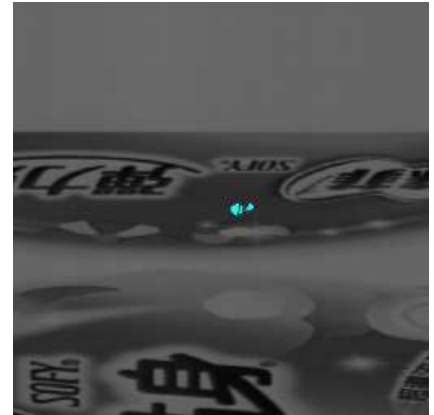
Defect image

No.	#118, \$101	Date	2023/7/18 下午 01:57:43
Segment	1	Camera	0
Pattern	11035	Position[x, y]	230.5 [mm], 5148.6 [m], (2773.5 [m])
Type	微小疵點	Size	H:2.1 ,V:2.0 [mm]
Result	OK	Area	1.6 [mm2]
Inspection level	0/5,0/5,4/3,4,4/3,4/3	Label	-
Light	6,6,3/6,6,3

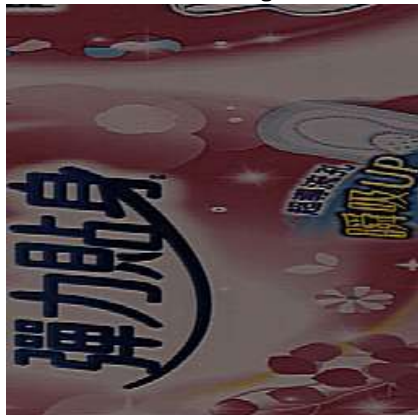
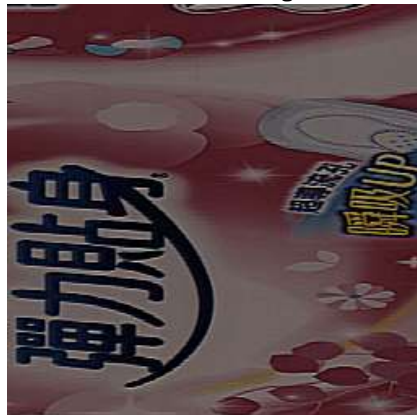
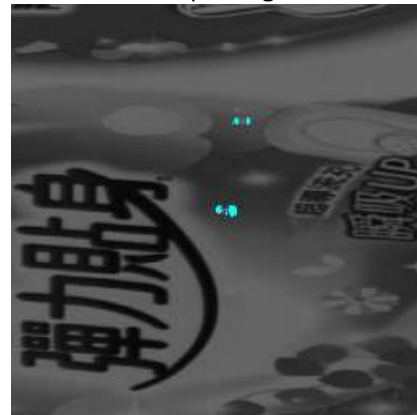
Defect image

No.	#116, \$99	Date	2023/7/18 下午 01:56:07
Segment	1	Camera	0
Pattern	10759	Position[x, y]	239.3 [mm], 5020.4 [m], (2901.8 [m])
Type	微小疵點	Size	H:1.9 ,V:2.0 [mm]
Result	OK	Area	1.9 [mm2]
Inspection level	0/5,0/5,4/3,4,4/3,4/3	Label	-
Light	6,6,3/6,6,3

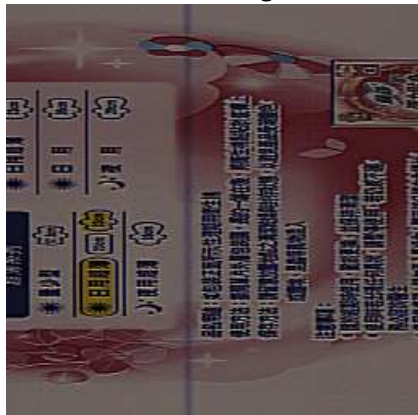
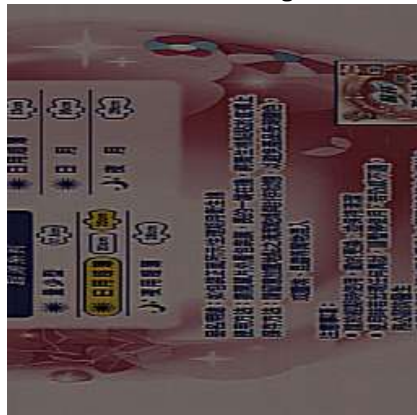
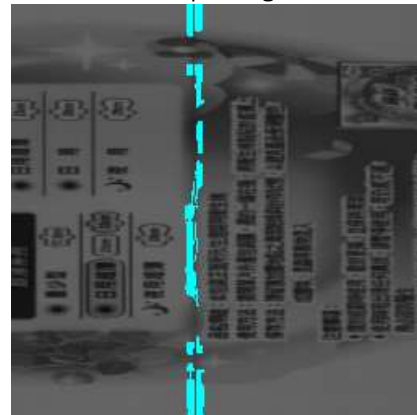
Defect image

No.	#115, \$98	Date	2023/7/18 下午 01:56:04
Segment	1	Camera	0
Pattern	10751	Position[x, y]	329.8 [mm], 5016.5 [m], (2905.7 [m])
Type	縱向刀絲疵點	Size	H:1.8 ,V:213.5 [mm]
Result	OK	Area	186.2 [mm2]
Inspection level	0/5,0/5,4/3,4,4/3,4/3	Label	-
Light	6,6,3/6,6,3

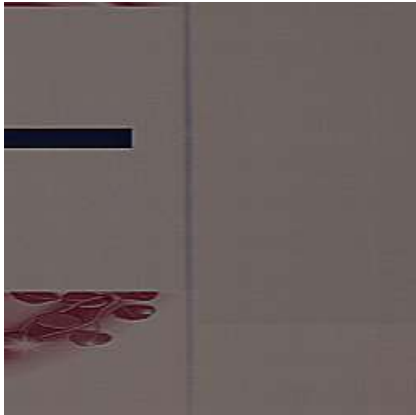
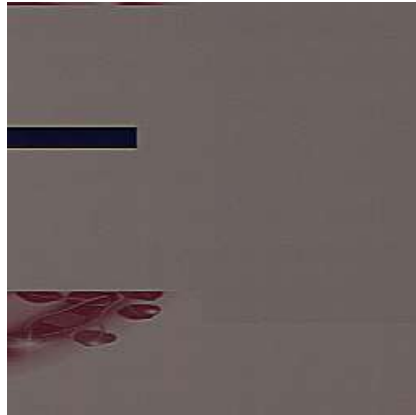
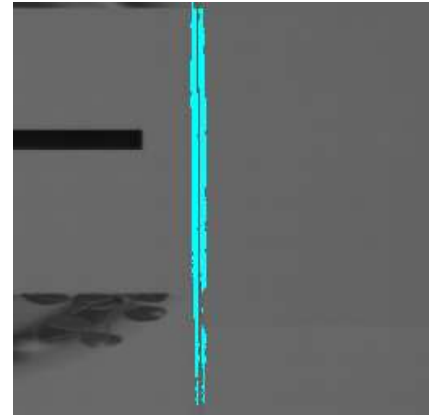
Defect image

No.	#112, \$95	Date	2023/7/18 下午 01:54:20
Segment	1	Camera	0
Pattern	10452	Position[x, y]	273.9 [mm], 4877.6 [m], (3044.5 [m])
Type	縱向刀絲疵點	Size	H:1.5 ,V:133.8 [mm]
Result	OK	Area	114.9 [mm2]
Inspection level	0/5,0/5,4/3,4,4/3,4/3	Label	-
Light	6,6,3/6,6,3

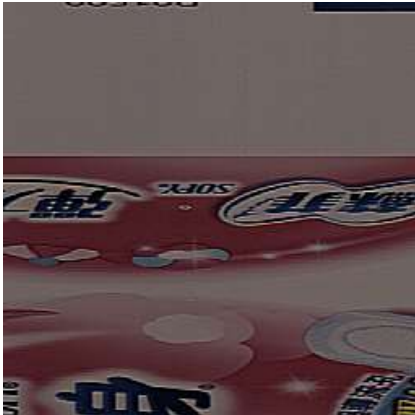
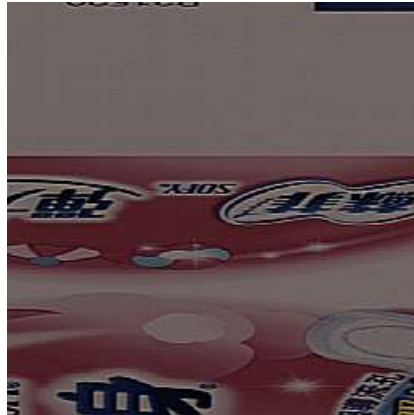
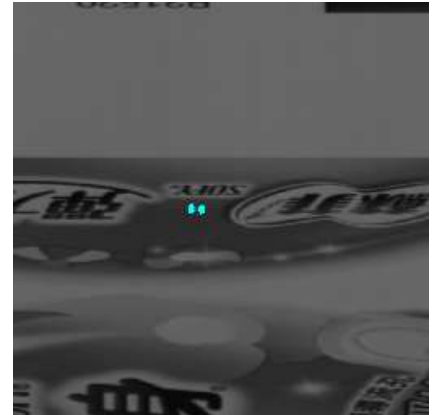
Defect image

No.	#108, \$91	Date	2023/7/18 下午 01:47:45
Segment	1	Camera	0
Pattern	9317	Position[x, y]	231.5 [mm], 4349.2 [m], (3573.0 [m])
Type	微小疵點	Size	H:1.5 ,V:2.0 [mm]
Result	OK	Area	1.6 [mm2]
Inspection level	0/5,0/5,4/3,4,4/3,4/3	Label	-
Light	6,6,3/6,6,3

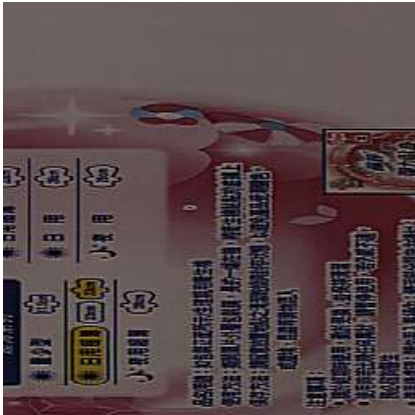
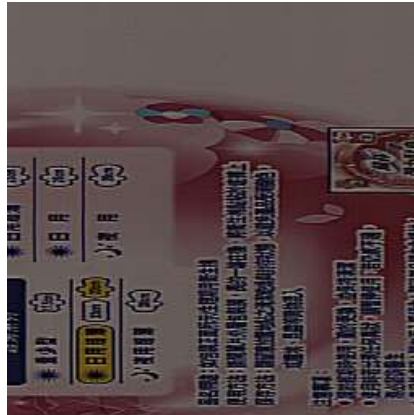
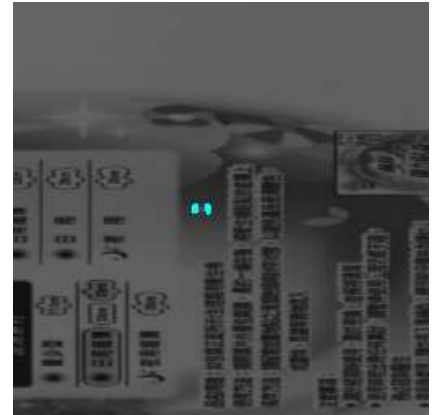
Defect image

No.	#105, \$88	Date	2023/7/18 下午 01:44:19
Segment	1	Camera	0
Pattern	8728	Position[x, y]	330.4 [mm], 4075.0 [m], (3847.1 [m])
Type	微小疵點	Size	H:1.8 ,V:2.0 [mm]
Result	OK	Area	2.0 [mm2]
Inspection level	0/5,0/5,4/3,4,4/3,4/3	Label	-
Light	6,6,3/6,6,3

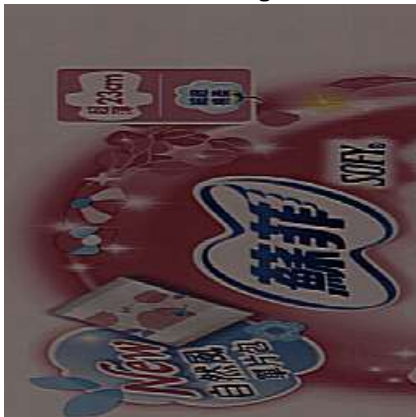
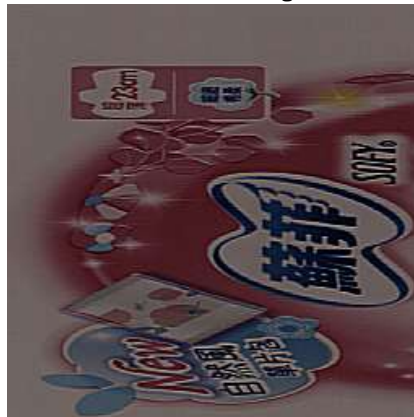
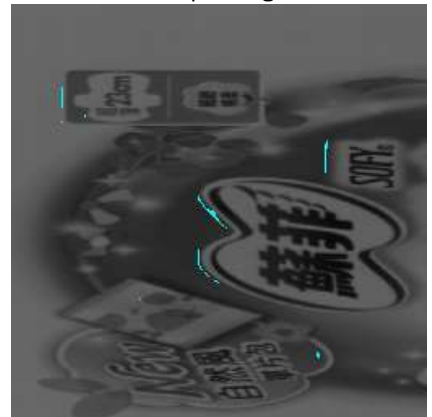
Defect image

No.	#103, \$86	Date	2023/7/18 下午 01:44:10
Segment	1	Camera	0
Pattern	8701	Position[x, y]	106.4 [mm], 4062.7 [m], (3859.5 [m])
Type	縱向刀絲疵點	Size	H:2.2 ,V:6.7 [mm]
Result	OK	Area	1.6 [mm2]
Inspection level	0/5,0/5,4/3,4,4/3,4/3	Label	-
Light	6,6,3/6,6,3

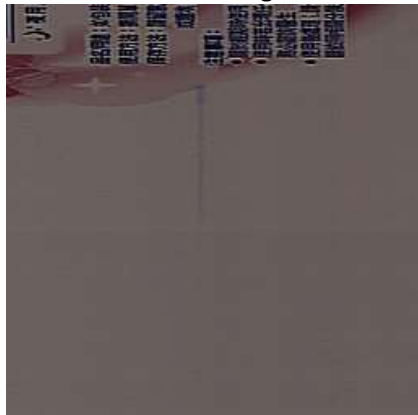
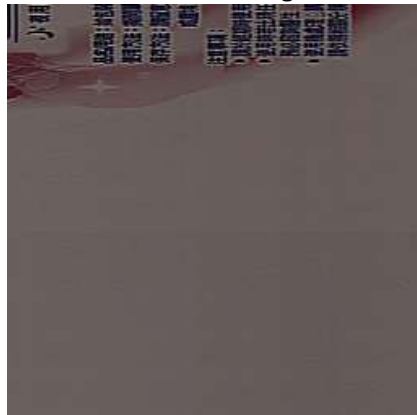
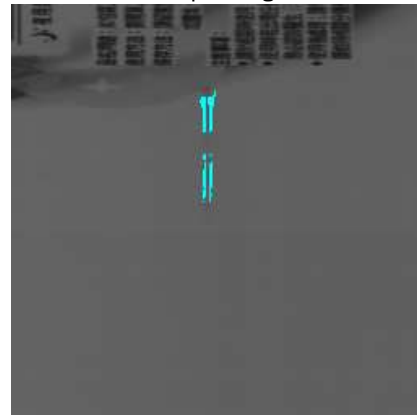
Defect image

No.	#100, \$83	Date	2023/7/18 下午 01:39:58
Segment	1	Camera	0
Pattern	7981	Position[x, y]	340.5 [mm], 3727.8 [m], (4194.4 [m])
Type	縱向刀絲疵點	Size	H:1.5 ,V:9.5 [mm]
Result	OK	Area	6.0 [mm2]
Inspection level	0/5,0/5,4/3,4,4/3,4/3	Label	-
Light	6,6,3/6,6,3

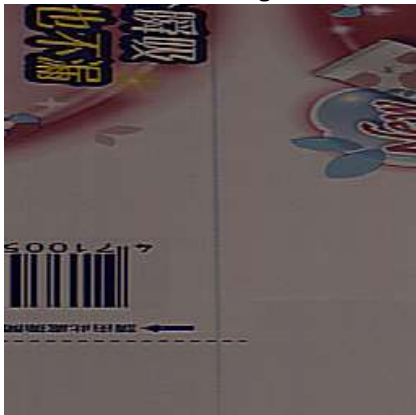
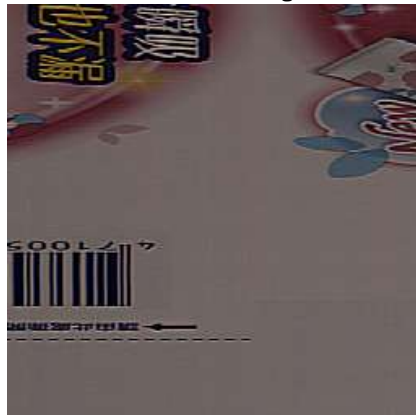
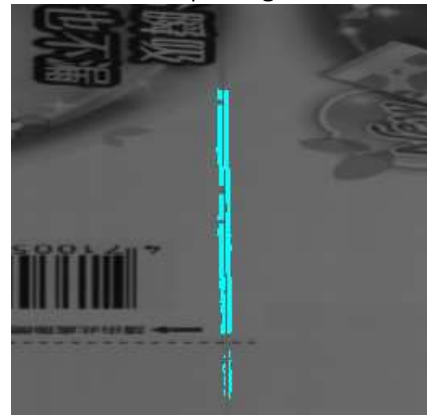
Defect image

No.	#98, \$81	Date	2023/7/18 下午 01:39:28
Segment	1	Camera	0
Pattern	7893	Position[x, y]	84.3 [mm], 3686.6 [m], (4235.6 [m])
Type	縱向刀絲疵點	Size	H:1.5 ,V:59.1 [mm]
Result	OK	Area	48.3 [mm2]
Inspection level	0/5,0/5,4/3,4,4/3,4/3	Label	-
Light	6,6,3/6,6,3

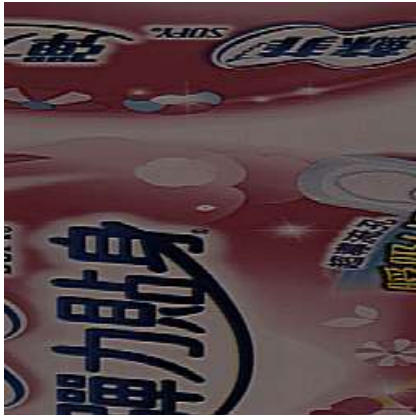
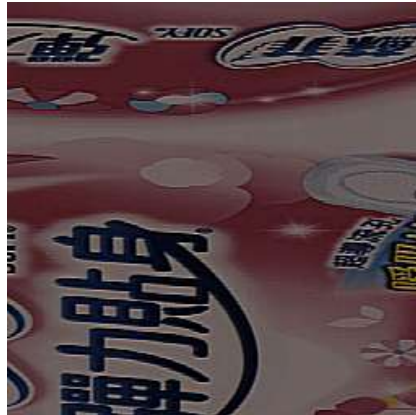
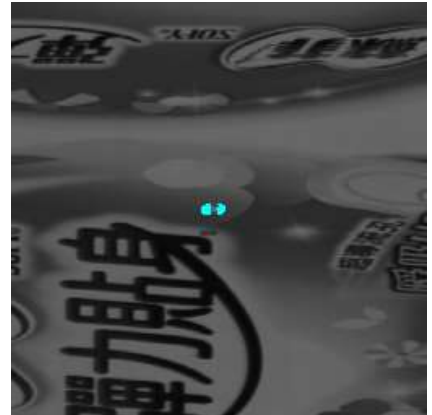
Defect image

No.	#97, \$80	Date	2023/7/18 下午 01:39:13
Segment	1	Camera	0
Pattern	7850	Position[x, y]	233.2 [mm], 3666.4 [m], (4255.7 [m])
Type	微小疵點	Size	H:2.2 ,V:2.0 [mm]
Result	OK	Area	2.8 [mm2]
Inspection level	0/5,0/5,4/3,4,4/3,4/3	Label	-
Light	6,6,3/6,6,3

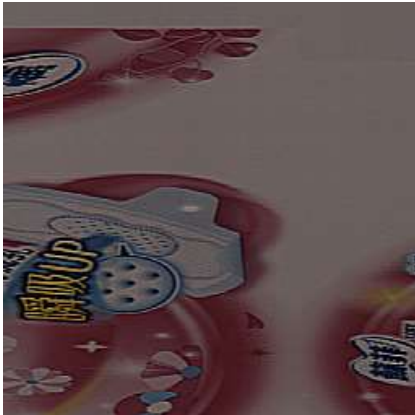
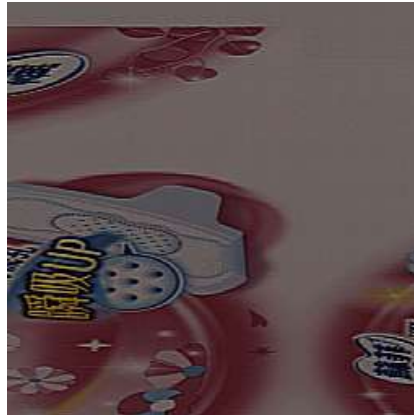
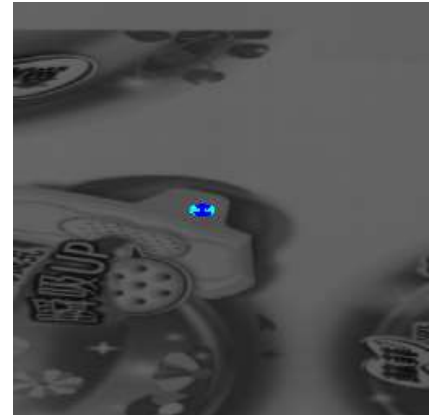
Defect image

No.	#93, \$76	Date	2023/7/18 下午 01:37:25
Segment	1	Camera	0
Pattern	7542	Position[x, y]	264.9 [mm], 3523.1 [m], (4399.1 [m])
Type	微小疵點	Size	H:2.2 ,V:2.4 [mm]
Result	OK	Area	2.5 [mm2]
Inspection level	0/5,0/5,4/3,4,4/3,4/3	Label	-
Light	6,6,3/6,6,3

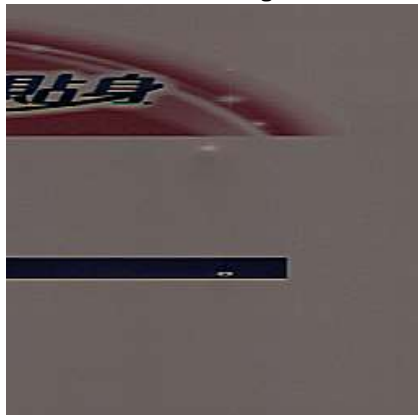
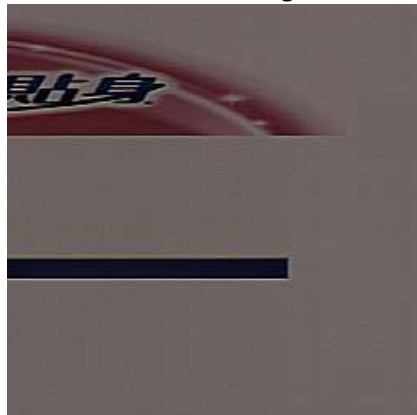
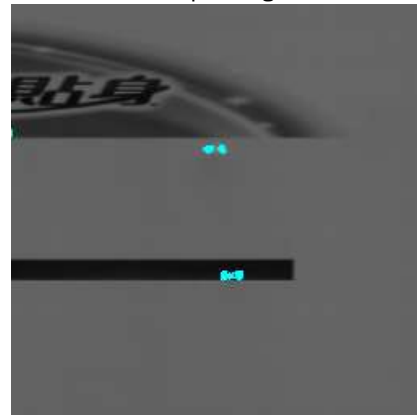
Defect image

No.	#91, \$74	Date	2023/7/18 下午 01:35:17
Segment	1	Camera	0
Pattern	7180	Position[x, y]	262.4 [mm], 3354.8 [m], (4567.4 [m])
Type	縱向刀絲疵點	Size	H:3.7 ,V:32.5 [mm]
Result	OK	Area	4.9 [mm2]
Inspection level	0/5,0/5,4/3,4,4/3,4/3	Label	-
Light	6,6,3/6,6,3

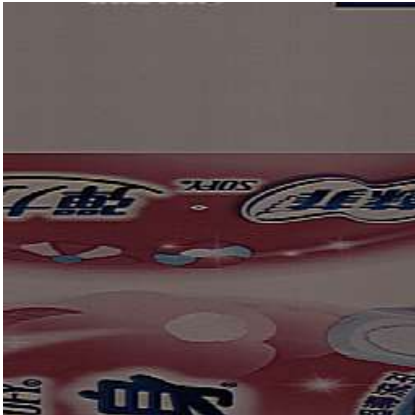
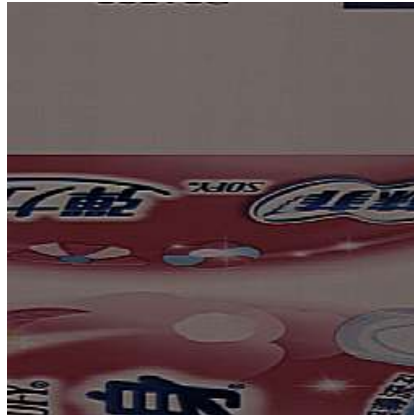
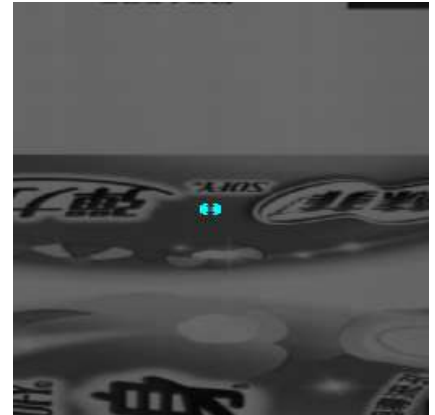
Defect image

No.	#88, \$71	Date	2023/7/18 下午 01:31:42
Segment	1	Camera	0
Pattern	6578	Position[x, y]	228.0 [mm], 3073.5 [m], (4848.7 [m])
Type	微小疵點	Size	H:1.9 ,V:2.0 [mm]
Result	OK	Area	2.4 [mm2]
Inspection level	0/5,0/5,4/3,4,4/3,4/3	Label	-
Light	6,6,3/6,6,3

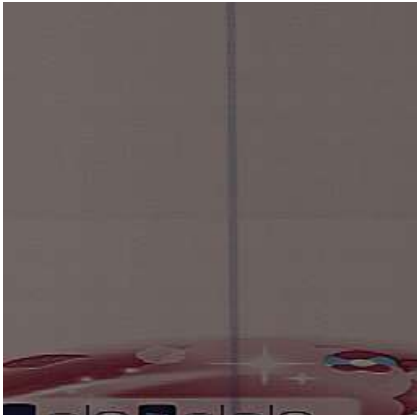
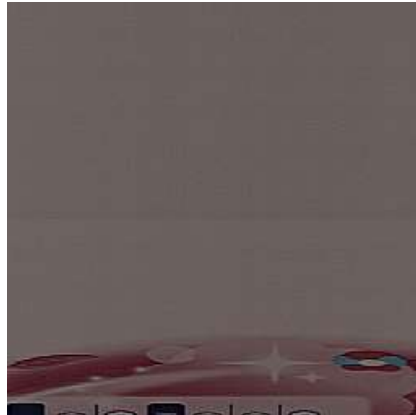
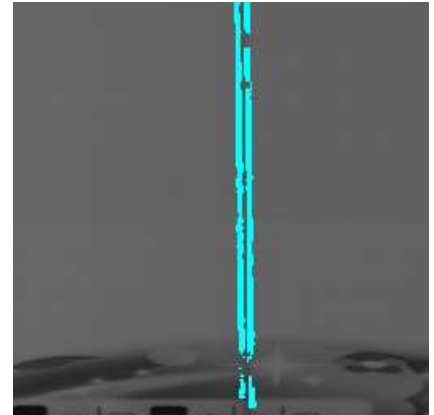
Defect image

No.	#86, \$69	Date	2023/7/18 下午 01:31:23
Segment	1	Camera	0
Pattern	6527	Position[x, y]	315.3 [mm], 3049.7 [m], (4872.5 [m])
Type	縱向刀絲疵點	Size	H:2.3 ,V:161.9 [mm]
Result	OK	Area	164.5 [mm2]
Inspection level	0/5,0/5,4/3,4,4/3,4/3	Label	-
Light	6,6,3/6,6,3

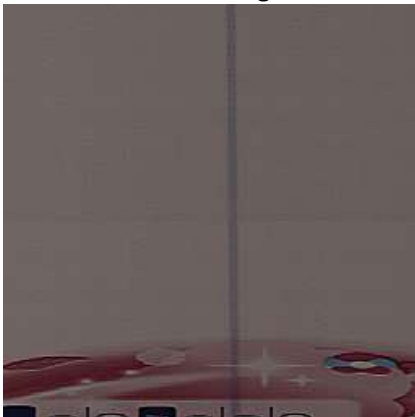
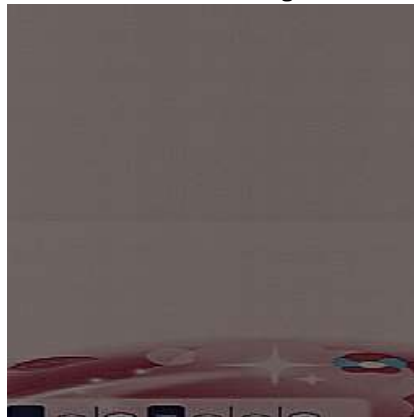
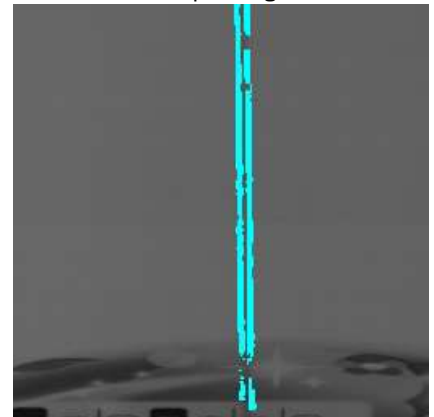
Defect image

No.	#85, \$68	Date	2023/7/18 下午 01:31:08
Segment	1	Camera	0
Pattern	6484	Position[x, y]	106.9 [mm], 3029.3 [m], (4892.9 [m])
Type	橫向刀絲	Size	H:5.6 ,V:16.3 [mm]
Result	OK	Area	2.8 [mm2]
Inspection level	0/5,0/5,4/3,4,4/3,4/3	Label	-
Light	6,6,3/6,6,3

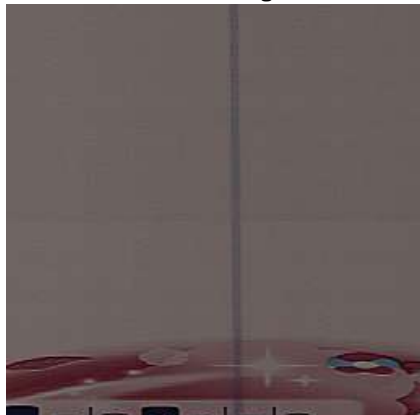
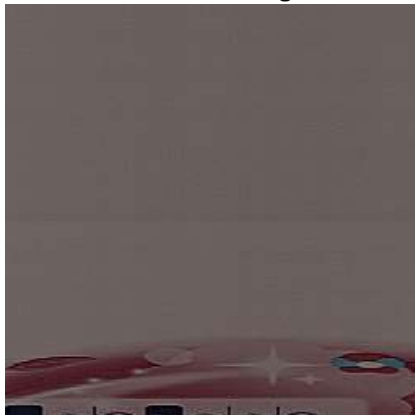
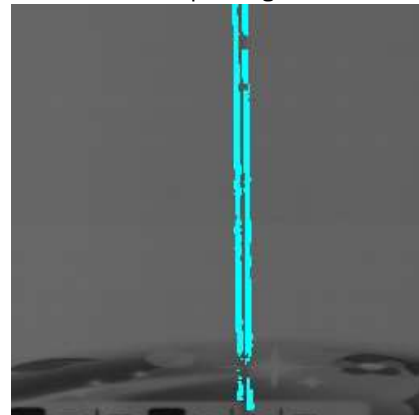
Defect image

No.	#85, \$68	Date	2023/7/18 下午 01:31:08
Segment	1	Camera	0
Pattern	6484	Position[x, y]	197.3 [mm], 3029.3 [m], (4892.9 [m])
Type	橫向刀絲	Size	H:6.0 ,V:21.4 [mm]
Result	OK	Area	3.6 [mm2]
Inspection level	0/5,0/5,4/3,4,4/3,4/3	Label	-
Light	6,6,3/6,6,3

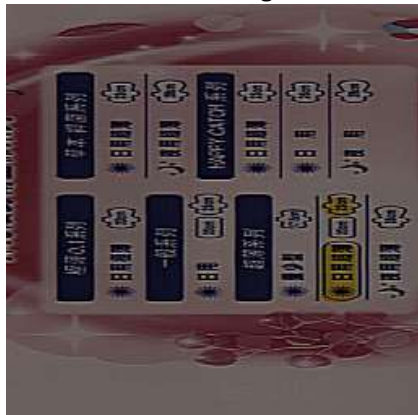
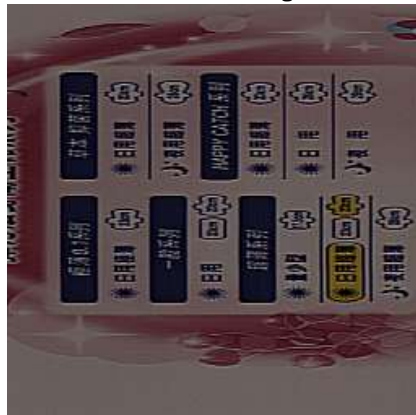
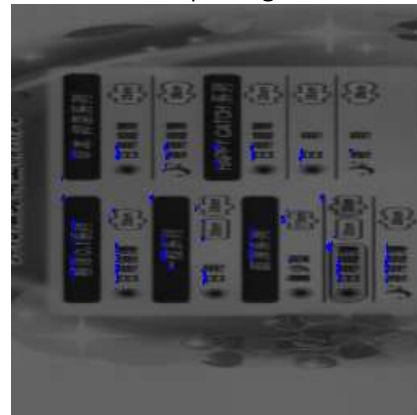
Defect image

No.	#85, \$68	Date	2023/7/18 下午 01:31:08
Segment	1	Camera	0
Pattern	6484	Position[x, y]	309.0 [mm], 3029.3 [m], (4892.9 [m])
Type	橫向刀絲	Size	H:28.7 ,V:33.7 [mm]
Result	OK	Area	9.2 [mm2]
Inspection level	0/5,0/5,4/3,4,4/3,4/3	Label	-
Light	6,6,3/6,6,3

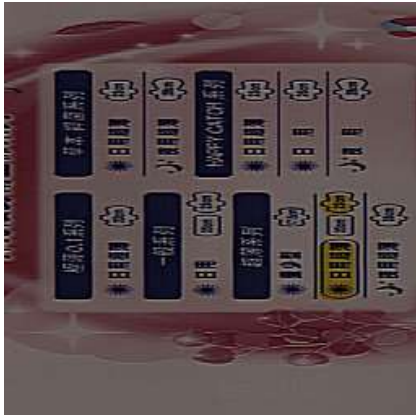
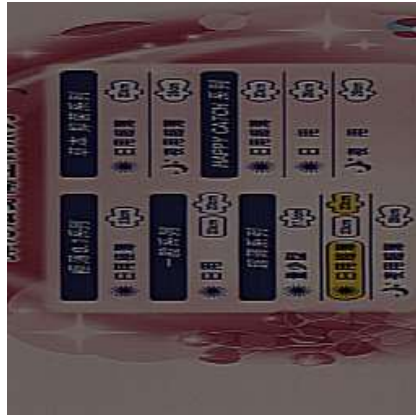
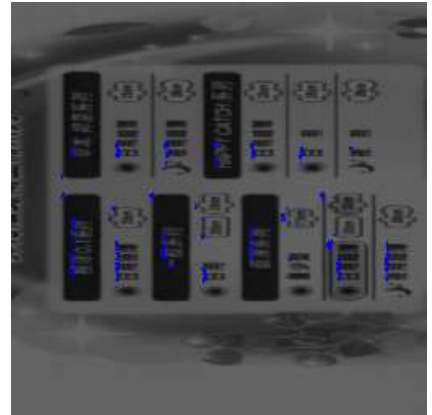
Defect image

No.	#84, \$67	Date	2023/7/18 下午 01:31:08
Segment	1	Camera	0
Pattern	6483	Position[x, y]	23.7 [mm], 3029.1 [m], (4893.1 [m])
Type	縱向刀絲疵點	Size	H:11.3 ,V:44.5 [mm]
Result	OK	Area	4.5 [mm2]
Inspection level	0/5,0/5,4/3,4,4/3,4/3	Label	-
Light	6,6,3/6,6,3

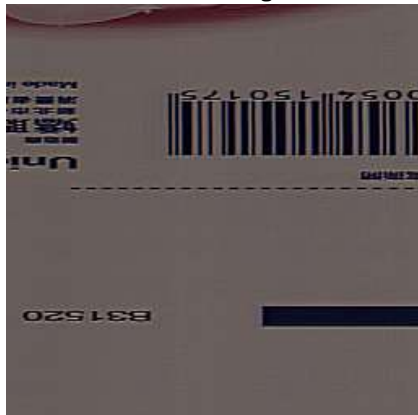
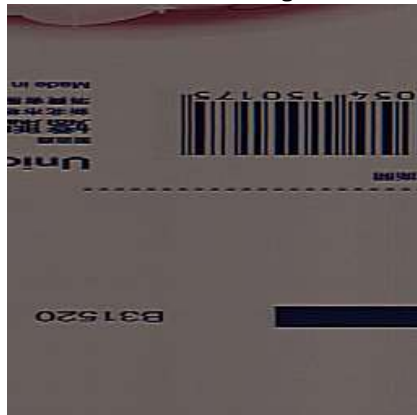
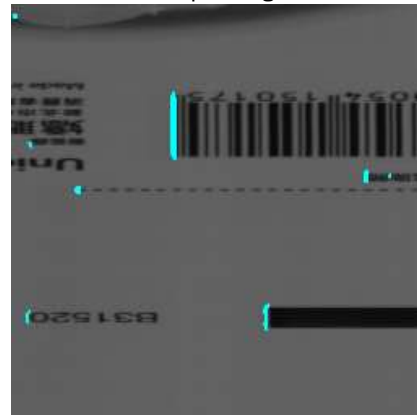
Defect image

No.	#84, \$67	Date	2023/7/18 下午 01:31:08
Segment	1	Camera	0
Pattern	6483	Position[x, y]	50.9 [mm], 3029.0 [m], (4893.2 [m])
Type	縱向刀絲疵點	Size	H:8.9 ,V:57.6 [mm]
Result	OK	Area	9.0 [mm2]
Inspection level	0/5,0/5,4/3,4,4/3,4/3	Label	-
Light	6,6,3/6,6,3

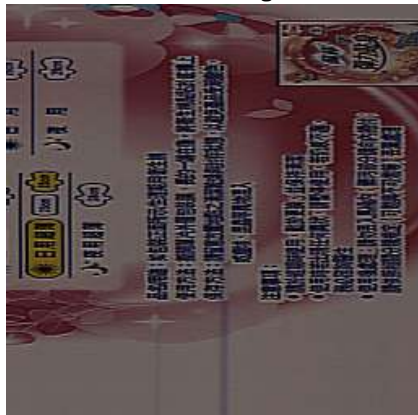
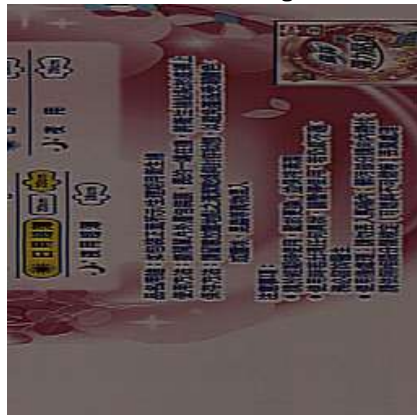
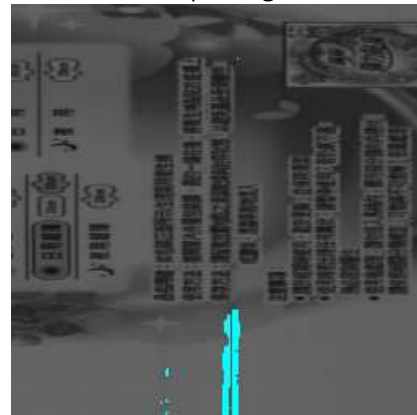
Defect image

No.	#83, \$66	Date	2023/7/18 下午 01:30:32
Segment	1	Camera	0
Pattern	6382	Position[x, y]	337.9 [mm], 2981.7 [m], (4940.5 [m])
Type	縱向刀絲疵點	Size	H:1.6 ,V:26.6 [mm]
Result	OK	Area	29.1 [mm2]
Inspection level	0/5,0/5,4/3,4,4/3,4/3	Label	-
Light	6,6,3/6,6,3

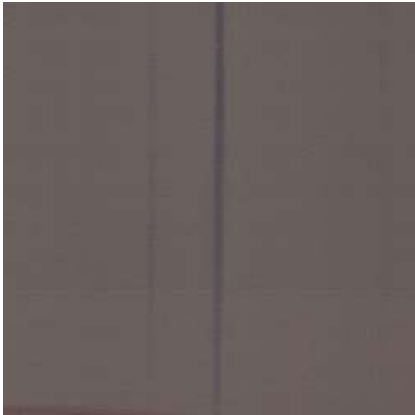
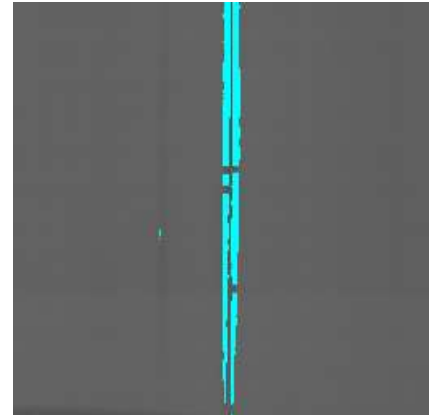
Defect image

No.	#82, \$65	Date	2023/7/18 下午 01:30:32
Segment	1	Camera	0
Pattern	6381	Position[x, y]	337.7 [mm], 2981.6 [m], (4940.6 [m])
Type	縱向刀絲疵點	Size	H:1.8 ,V:152.4 [mm]
Result	OK	Area	159.0 [mm2]
Inspection level	0/5,0/5,4/3,4,4/3,4/3	Label	-
Light	6,6,3/6,6,3

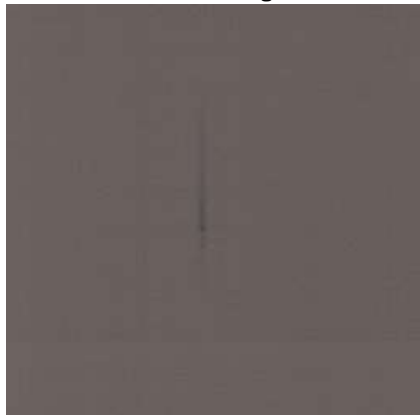
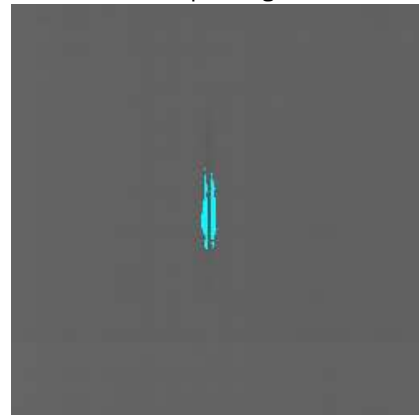
Defect image

No.	#81, \$64	Date	2023/7/18 下午 01:30:13
Segment	1	Camera	0
Pattern	6329	Position[x, y]	321.9 [mm], 2957.3 [m], (4964.9 [m])
Type	縱向刀絲疵點	Size	H:1.5 ,V:17.5 [mm]
Result	OK	Area	12.0 [mm2]
Inspection level	0/5,0/5,4/3,4,4/3,4/3	Label	-
Light	6,6,3/6,6,3

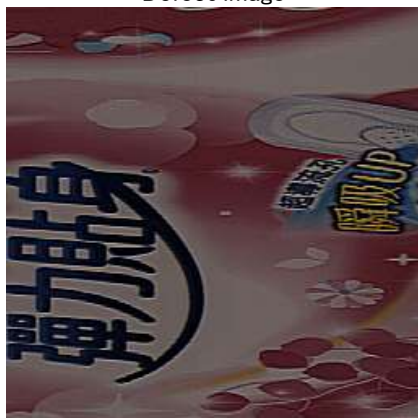
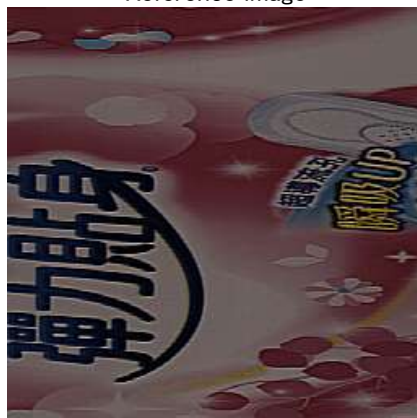
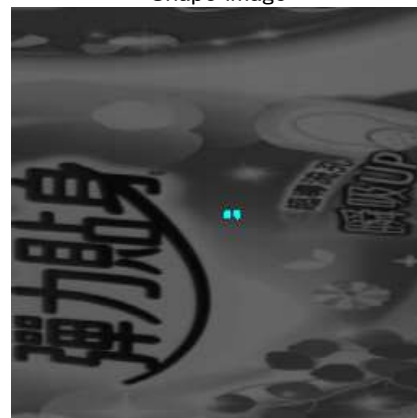
Defect image

No.	#80, \$63	Date	2023/7/18 下午 01:29:46
Segment	1	Camera	0
Pattern	6253	Position[x, y]	239.6 [mm], 2921.5 [m], (5000.6 [m])
Type	微小疵點	Size	H:1.5 ,V:1.6 [mm]
Result	OK	Area	1.6 [mm2]
Inspection level	0/5,0/5,4/3,4,4/3,4/3	Label	-
Light	6,6,3/6,6,3

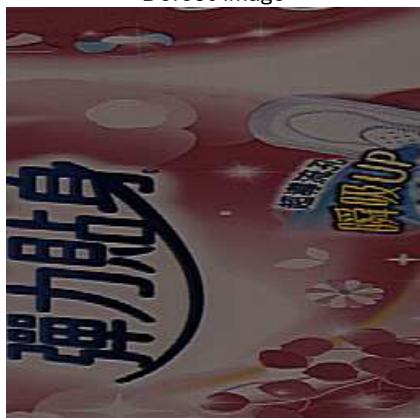
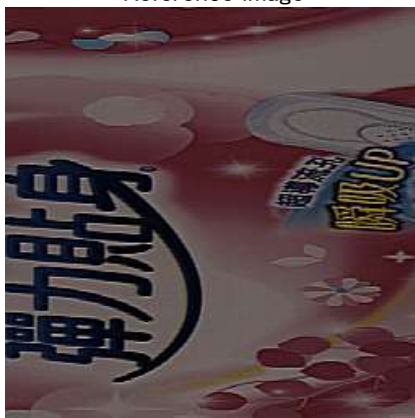
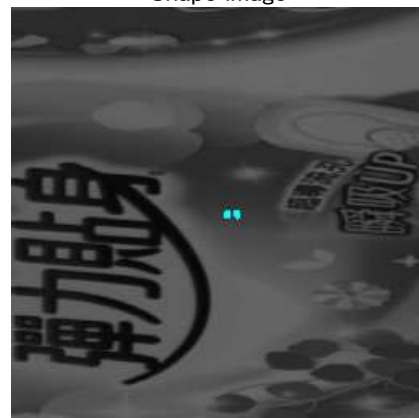
Defect image

No.	#77, \$62	Date	2023/7/18 下午 01:29:43
Segment	1	Camera	0
Pattern	6243	Position[x, y]	233.3 [mm], 2917.1 [m], (5005.1 [m])
Type	縱向刀絲疵點橫向刀絲	Size	H:12.7 ,V:61.9 [mm]
Result	OK	Area	14.0 [mm2]
Inspection level	0/5,0/5,4/3,4,4/3,4/3	Label	-
Light	6,6,3/6,6,3

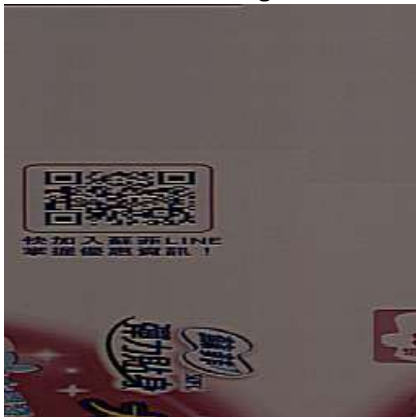
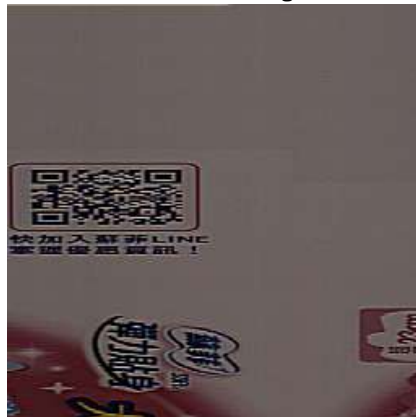
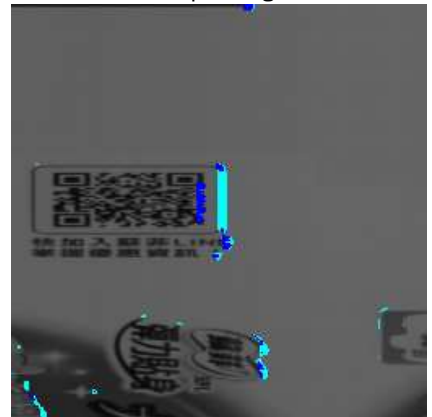
Defect image

No.	#77, \$62	Date	2023/7/18 下午 01:29:43
Segment	1	Camera	0
Pattern	6243	Position[x, y]	78.8 [mm], 2917.2 [m], (5005.0 [m])
Type	縱向刀絲疵點橫向刀絲	Size	H:3.4 ,V:23.0 [mm]
Result	OK	Area	16.1 [mm2]
Inspection level	0/5,0/5,4/3,4,4/3,4/3	Label	-
Light	6,6,3/6,6,3

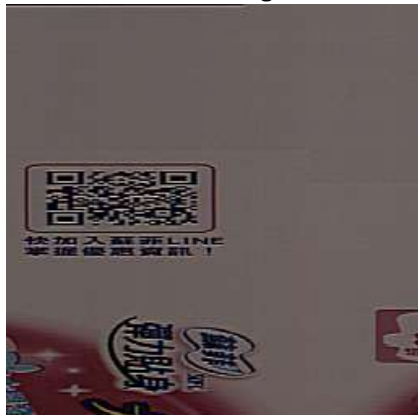
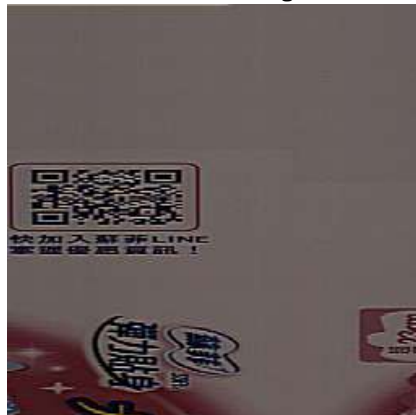
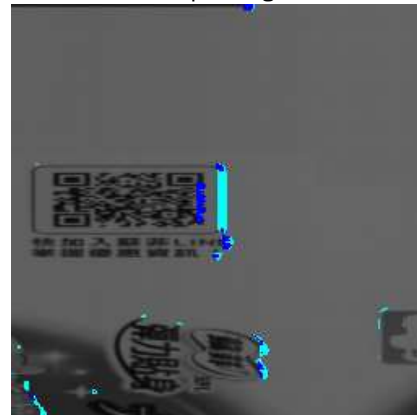
Defect image

No.	#76, \$61	Date	2023/7/18 下午 01:29:43
Segment	1	Camera	0
Pattern	6242	Position[x, y]	264.5 [mm], 2916.6 [m], (5005.6 [m])
Type	縱向刀絲疵點橫向刀絲	Size	H:13.3 ,V:20.6 [mm]
Result	OK	Area	12.0 [mm2]
Inspection level	0/5,0/5,4/3,4,4/3,4/3	Label	-
Light	6,6,3/6,6,3

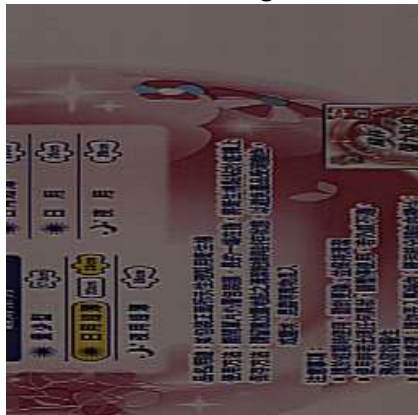
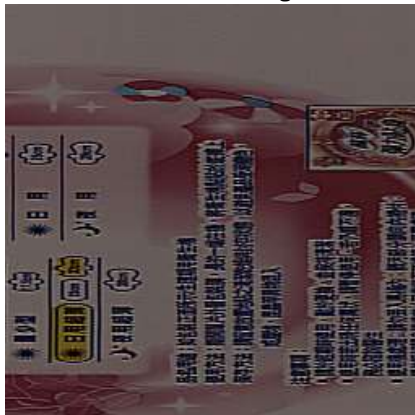
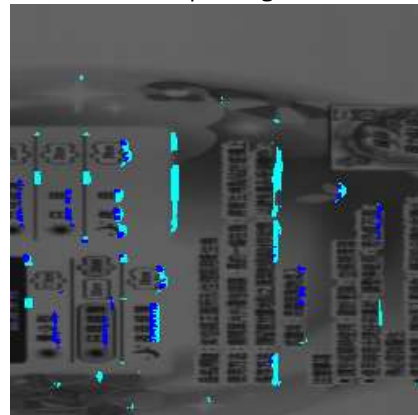
Defect image

No.	#76, \$61	Date	2023/7/18 下午 01:29:43
Segment	1	Camera	0
Pattern	6242	Position[x, y]	328.8 [mm], 2916.4 [m], (5005.8 [m])
Type	縱向刀絲疵點橫向刀絲	Size	H:25.3 ,V:38.1 [mm]
Result	OK	Area	12.8 [mm2]
Inspection level	0/5,0/5,4/3,4,4/3,4/3	Label	-
Light	6,6,3/6,6,3

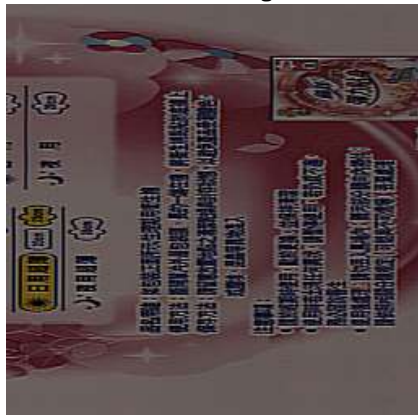
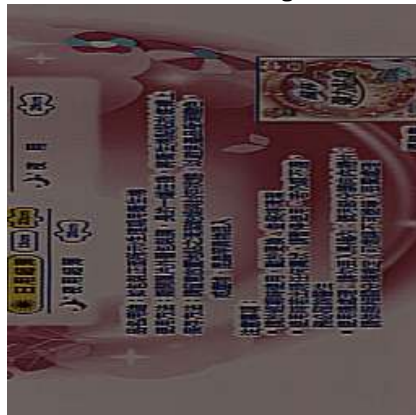
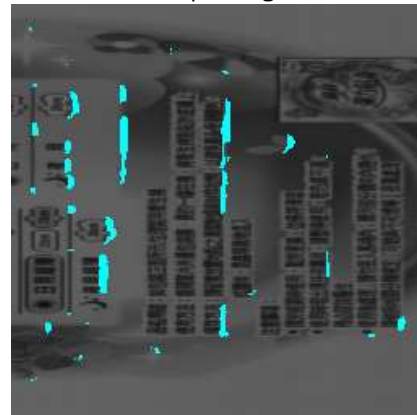
Defect image

No.	#75, \$60	Date	2023/7/18 下午 01:29:42
Segment	1	Camera	0
Pattern	6241	Position[x, y]	334.4 [mm], 2915.9 [m], (5006.2 [m])
Type	縱向刀絲疵點	Size	H:30.8 ,V:60.7 [mm]
Result	OK	Area	12.0 [mm2]
Inspection level	0/5,0/5,4/3,4,4/3,4/3	Label	-
Light	6,6,3/6,6,3

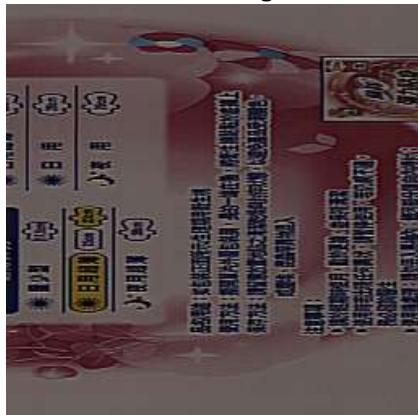
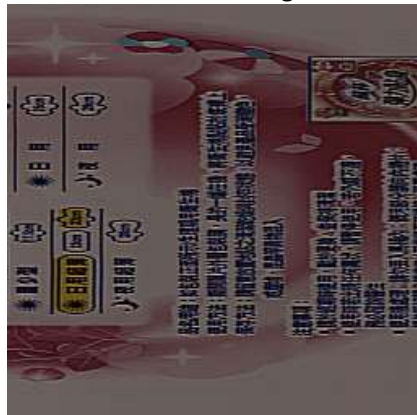
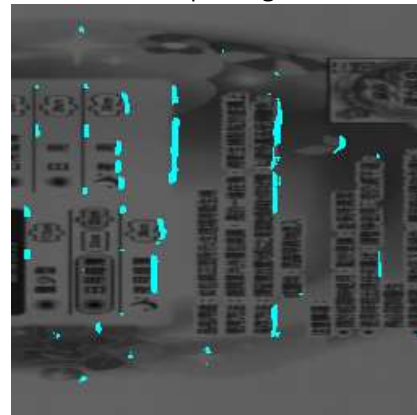
Defect image

No.	#74, \$59	Date	2023/7/18 下午 01:29:42
Segment	1	Camera	0
Pattern	6240	Position[x, y]	330.9 [mm], 2915.5 [m], (5006.7 [m])
Type	縱向刀絲疵點	Size	H:20.8 ,V:60.7 [mm]
Result	OK	Area	11.3 [mm2]
Inspection level	0/5,0/5,4/3,4,4/3,4/3	Label	-
Light	6,6,3/6,6,3

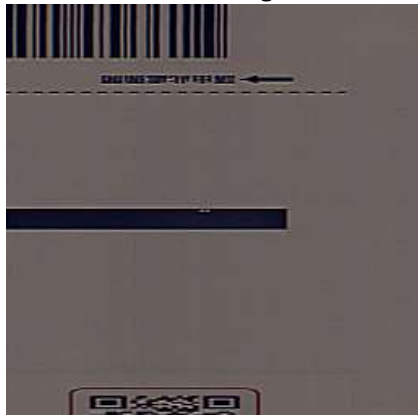
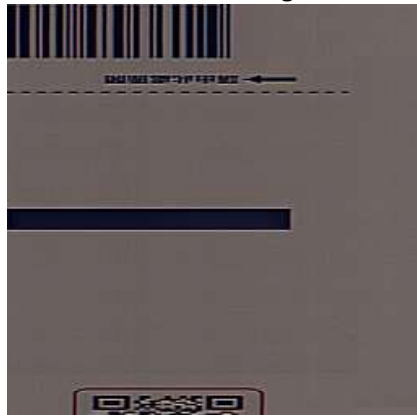
Defect image

No.	#72, \$57	Date	2023/7/18 下午 01:28:15
Segment	1	Camera	0
Pattern	5993	Position[x, y]	73.6 [mm], 2800.5 [m], (5121.7 [m])
Type	微小疵點	Size	H:1.6 ,V:1.6 [mm]
Result	OK	Area	1.8 [mm2]
Inspection level	0/5,0/5,4/3,4,4/3,4/3	Label	-
Light	6,6,3/6,6,3

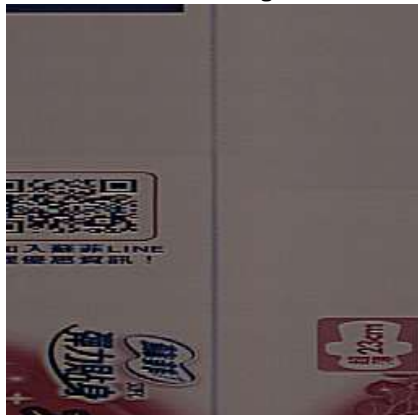
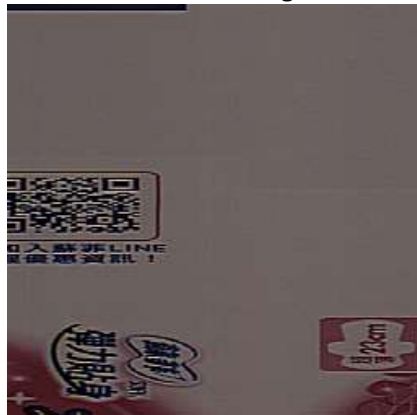
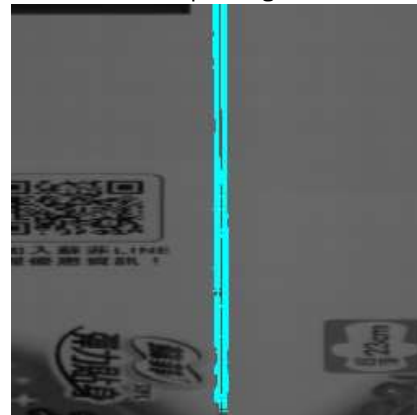
Defect image

No.	#71, \$56	Date	2023/7/18 下午 01:28:08
Segment	1	Camera	0
Pattern	5972	Position[x, y]	83.9 [mm], 2790.5 [m], (5131.7 [m])
Type	縱向刀絲疵點	Size	H:1.6 ,V:192.1 [mm]
Result	OK	Area	200.1 [mm2]
Inspection level	0/5,0/5,4/3,4,4/3,4/3	Label	-
Light	6,6,3/6,6,3

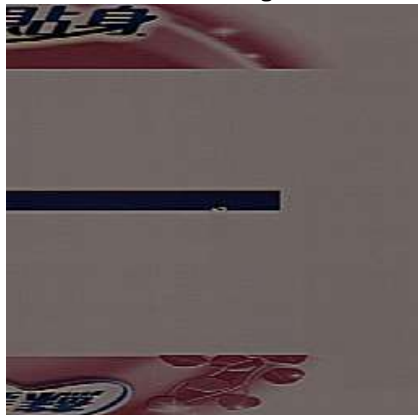
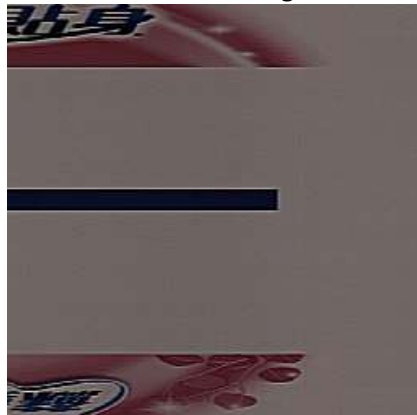
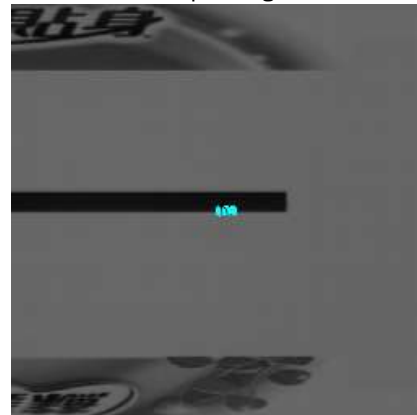
Defect image

No.	#70, \$55	Date	2023/7/18 下午 01:28:02
Segment	1	Camera	0
Pattern	5957	Position[x, y]	262.6 [mm], 2783.5 [m], (5138.7 [m])
Type	微小疵點	Size	H:1.9 ,V:2.0 [mm]
Result	OK	Area	2.7 [mm2]
Inspection level	0/5,0/5,4/3,4,4/3,4/3	Label	-
Light	6,6,3/6,6,3

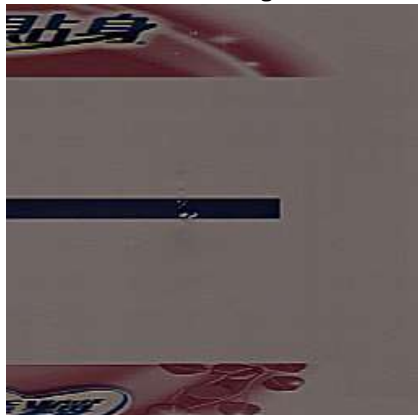
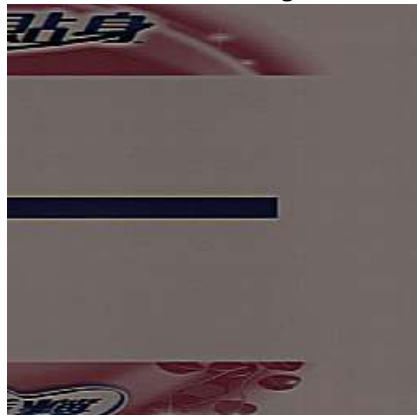
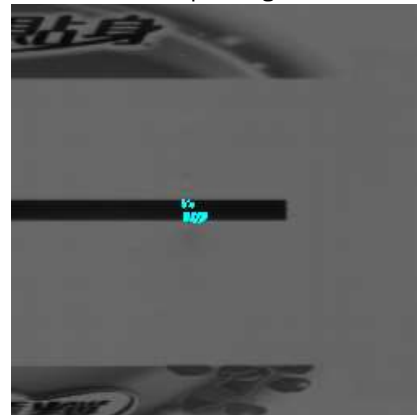
Defect image

No.	#69, \$54	Date	2023/7/18 下午 01:28:02
Segment	1	Camera	0
Pattern	5956	Position[x, y]	259.5 [mm], 2783.2 [m], (5138.9 [m])
Type	縱向刀絲疵點	Size	H:2.3 ,V:5.2 [mm]
Result	OK	Area	4.4 [mm2]
Inspection level	0/5,0/5,4/3,4,4/3,4/3	Label	-
Light	6,6,3/6,6,3

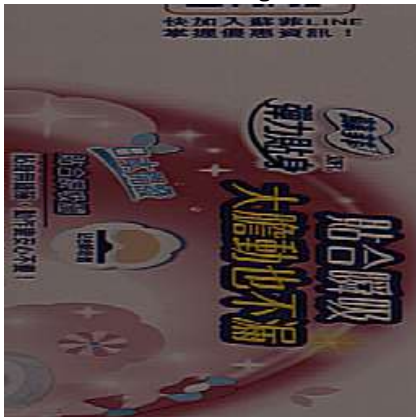
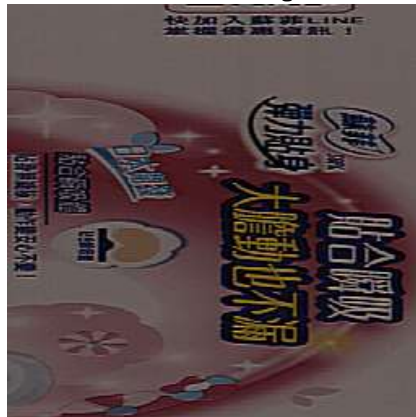
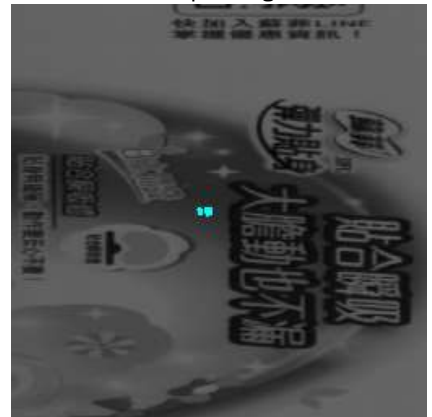
Defect image

No.	#68, \$53	Date	2023/7/18 下午 01:25:40
Segment	1	Camera	0
Pattern	5550	Position[x, y]	63.8 [mm], 2593.5 [m], (5328.7 [m])
Type	微小疵點	Size	H:1.5 ,V:1.6 [mm]
Result	OK	Area	1.6 [mm2]
Inspection level	0/5,0/5,4/3,4,4/3,4/3	Label	-
Light	6,6,3/6,6,3

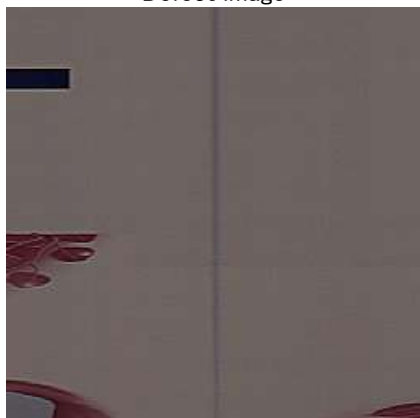
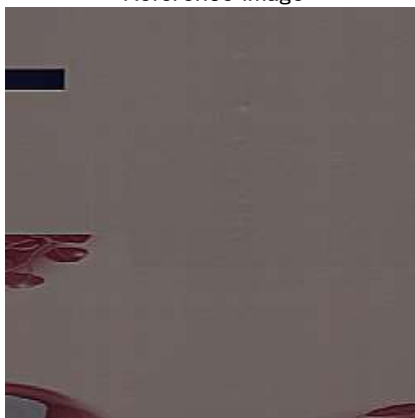
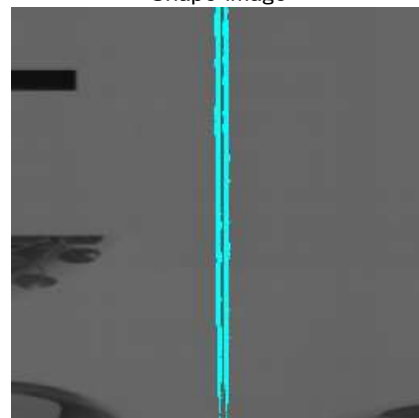
Defect image

No.	#67, \$52	Date	2023/7/18 下午 01:24:50
Segment	1	Camera	0
Pattern	5408	Position[x, y]	280.9 [mm], 2527.3 [m], (5394.9 [m])
Type	縱向刀絲疵點	Size	H:1.5 ,V:169.9 [mm]
Result	OK	Area	153.4 [mm2]
Inspection level	0/5,0/5,4/3,4,4/3,4/3	Label	-
Light	6,6,3/6,6,3

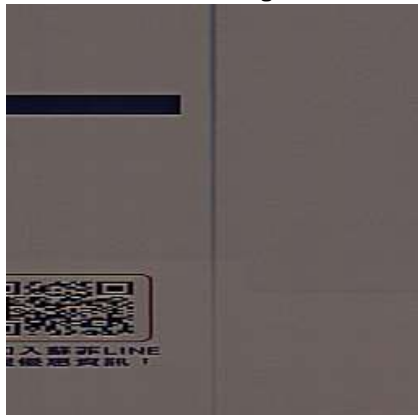
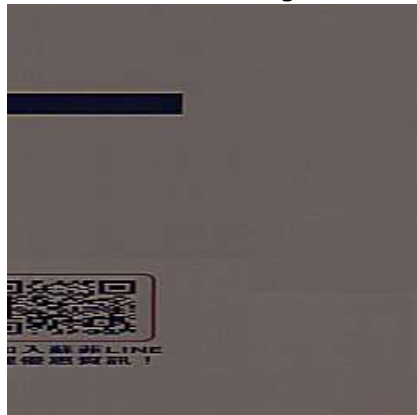
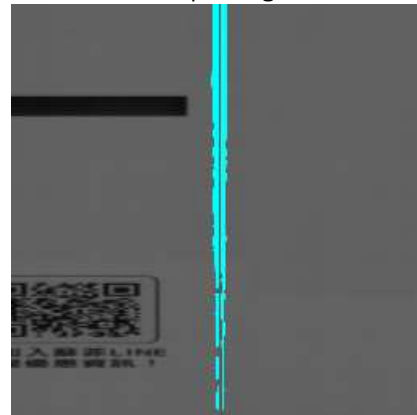
Defect image

No.	#66, \$51	Date	2023/7/18 下午 01:22:02
Segment	1	Camera	0
Pattern	4929	Position[x, y]	83.9 [mm], 2303.9 [m], (5618.3 [m])
Type	縱向刀絲疵點	Size	H:1.5 ,V:170.3 [mm]
Result	OK	Area	153.8 [mm2]
Inspection level	0/5,0/5,4/3,4,4/3,4/3	Label	-
Light	6,6,3/6,6,3

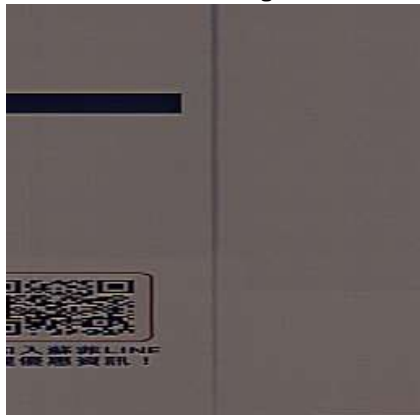
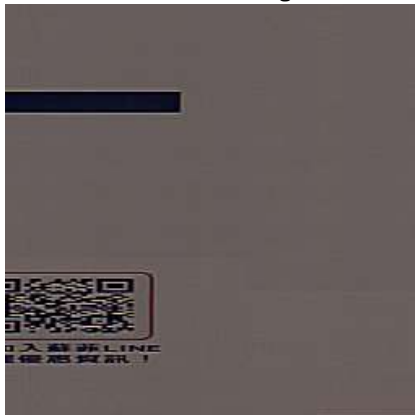
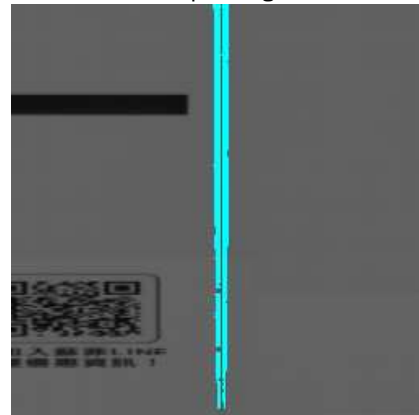
Defect image

No.	#65, \$50	Date	2023/7/18 下午 01:22:02
Segment	1	Camera	0
Pattern	4928	Position[x, y]	83.9 [mm], 2303.4 [m], (5618.8 [m])
Type	縱向刀絲疵點	Size	H:1.5 ,V:169.9 [mm]
Result	OK	Area	153.2 [mm2]
Inspection level	0/5,0/5,4/3,4,4/3,4/3	Label	-
Light	6,6,3/6,6,3

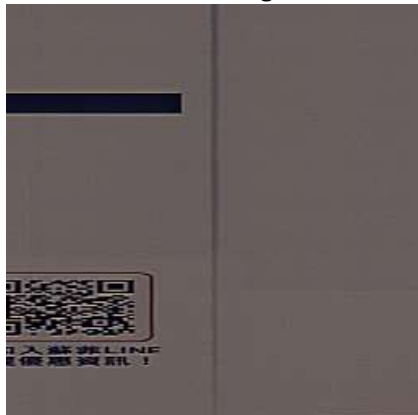
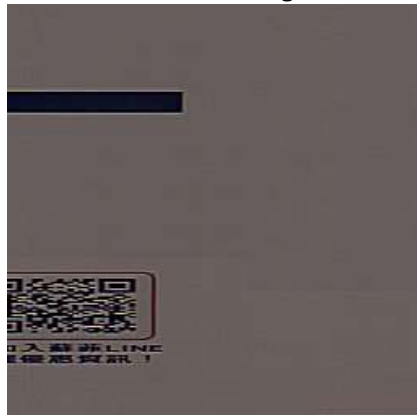
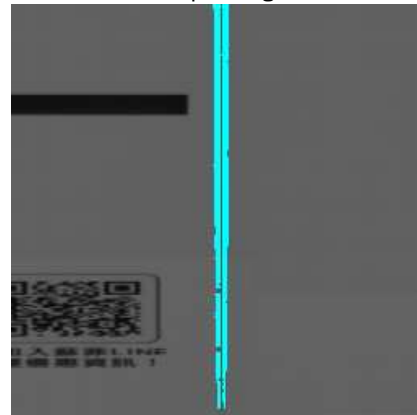
Defect image

No.	#64, \$49	Date	2023/7/18 下午 01:21:56
Segment	1	Camera	0
Pattern	4912	Position[x, y]	254.1 [mm], 2296.0 [m], (5626.2 [m])
Type	縱向刀絲疵點	Size	H:1.8 ,V:17.9 [mm]
Result	OK	Area	23.0 [mm2]
Inspection level	0/5,0/5,4/3,4,4/3,4/3	Label	-
Light	6,6,3/6,6,3

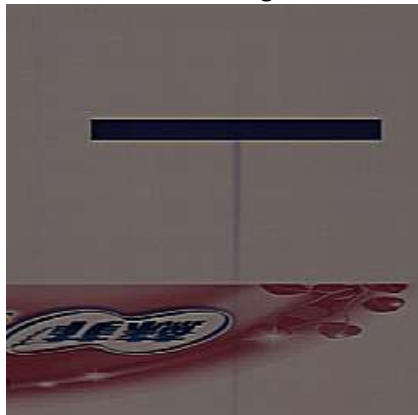
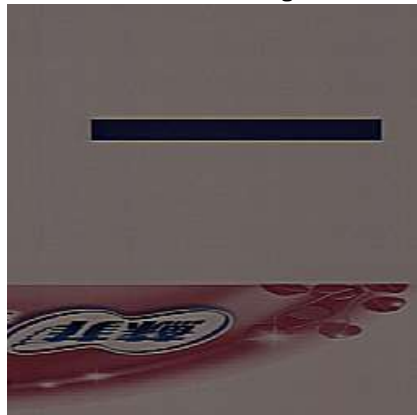
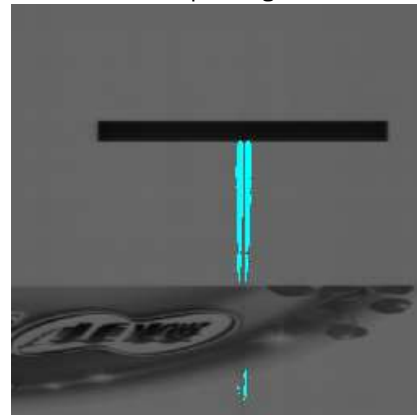
Defect image

No.	#64, \$49	Date	2023/7/18 下午 01:21:56
Segment	1	Camera	0
Pattern	4912	Position[x, y]	254.7 [mm], 2296.1 [m], (5626.1 [m])
Type	縱向刀絲疵點	Size	H:1.5 ,V:33.7 [mm]
Result	OK	Area	31.3 [mm2]
Inspection level	0/5,0/5,4/3,4,4/3,4/3	Label	-
Light	6,6,3/6,6,3
