Inspection Result (Individual Data)

Lot number : 5

商品名	乳白フィルム	周長
顧客名	最高速度214m/min 分解能0.4mm	Ex1
CODE番号		Ex2
基材		Ex3

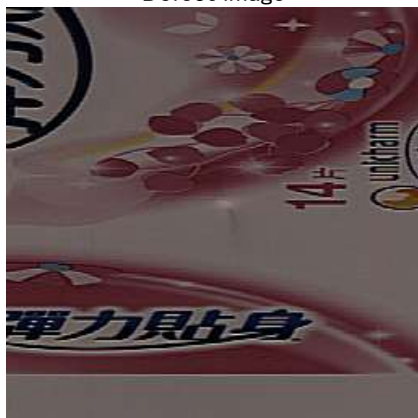
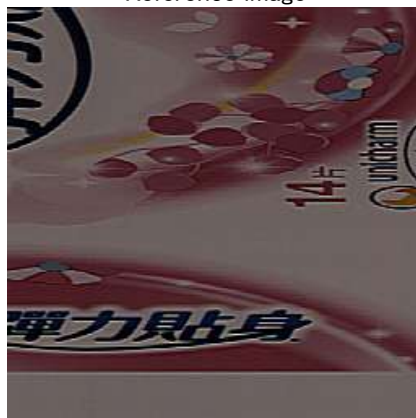
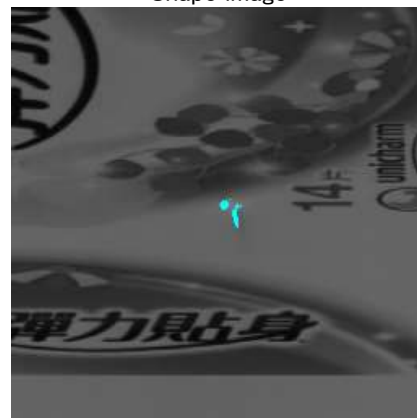
Defect image

No.	#63, \$48	Date	2023/7/18 下午 01:21:15
Segment	1	Camera	0
Pattern	4794	Position[x, y]	249.0 [mm], 2240.9 [m], (5681.2 [m])
Type	縱向刀絲疵點	Size	H:1.9 ,V:6.0 [mm]
Result	OK	Area	3.1 [mm2]
Inspection level	0/5,0/5,4/3,4,4/3,4/3	Label	-
Light	6,6,3/6,6,3

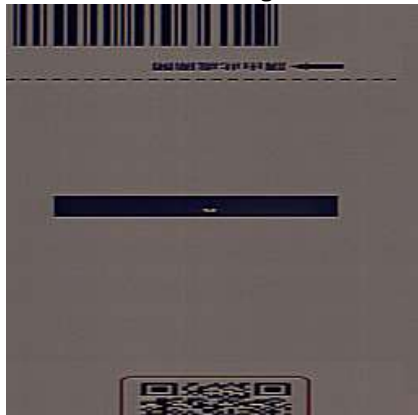
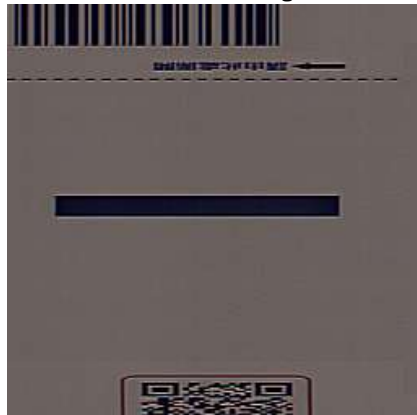
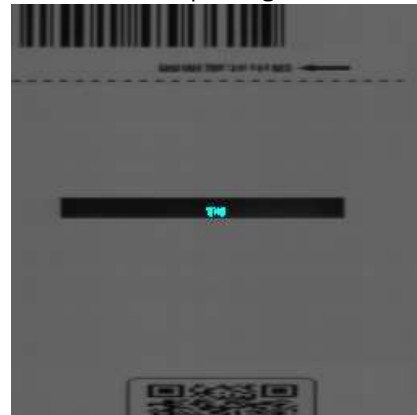
Defect image

No.	#62, \$47	Date	2023/7/18 下午 01:20:44
Segment	1	Camera	0
Pattern	4706	Position[x, y]	69.5 [mm], 2200.0 [m], (5722.1 [m])
Type	微小疵點	Size	H:1.6 ,V:1.6 [mm]
Result	OK	Area	2.1 [mm2]
Inspection level	0/5,0/5,4/3,4,4/3,4/3	Label	-
Light	6,6,3/6,6,3

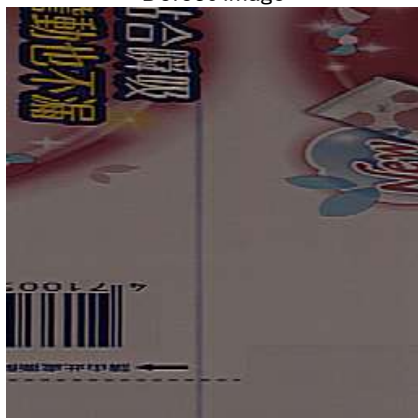
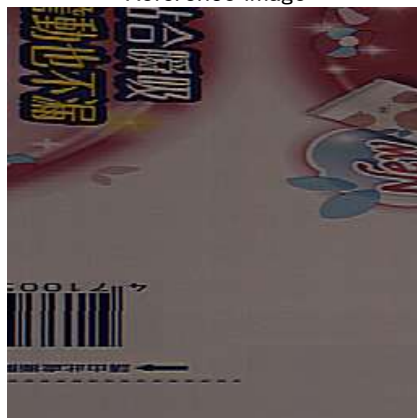
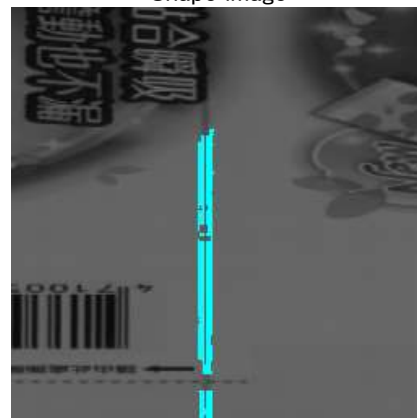
Defect image

No.	#61, \$46	Date	2023/7/18 下午 01:20:44
Segment	1	Camera	0
Pattern	4705	Position[x, y]	82.6 [mm], 2199.2 [m], (5723.0 [m])
Type	縱向刀絲疵點	Size	H:1.5 ,V:59.1 [mm]
Result	OK	Area	60.3 [mm2]
Inspection level	0/5,0/5,4/3,4,4/3,4/3	Label	-
Light	6,6,3/6,6,3

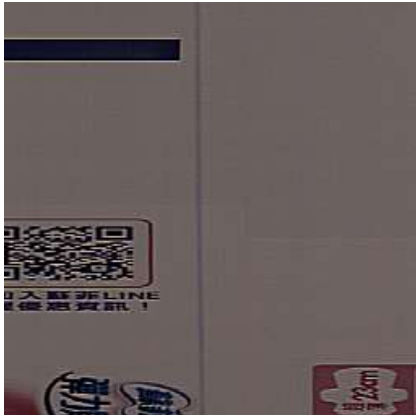
Defect image

No.	#60, \$45	Date	2023/7/18 下午 01:20:44
Segment	1	Camera	0
Pattern	4704	Position[x, y]	82.6 [mm], 2199.1 [m], (5723.1 [m])
Type	縱向刀絲疵點	Size	H:1.6 ,V:171.9 [mm]
Result	OK	Area	158.2 [mm2]
Inspection level	0/5,0/5,4/3,4,4/3,4/3	Label	-
Light	6,6,3/6,6,3

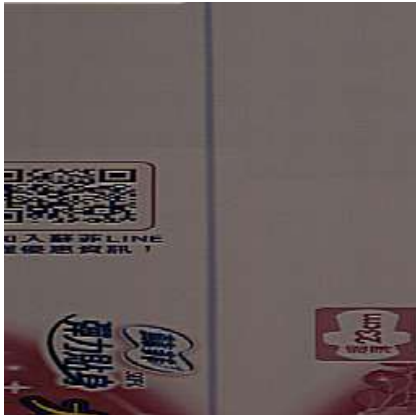
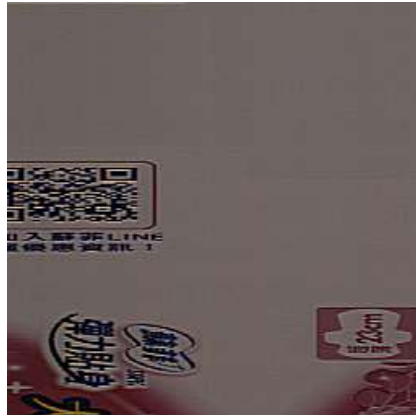
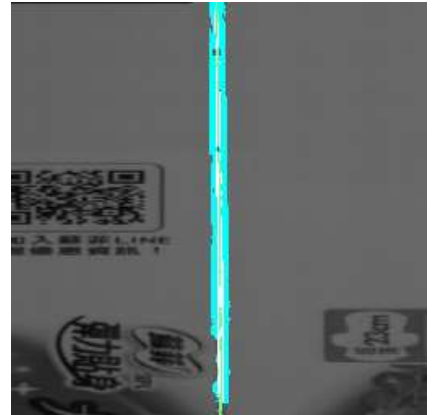
No.	#59, \$44	Date	2023/7/18 下午 01:19:50
Segment	1	Camera	0
Pattern	4550	Position[x, y]	83.7 [mm], 2127.0 [m], (5795.2 [m])
Type	淡瑕疵縱向刀絲疵點	Size	H:2.1 ,V:133.0 [mm]
Result	OK	Area	151.4 [mm2]
Inspection level	0/5,0/5,4/3,4,4/3,4/3	Label	-
Light	6,6,3/6,6,3

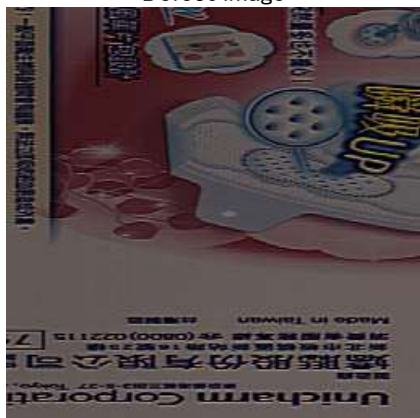
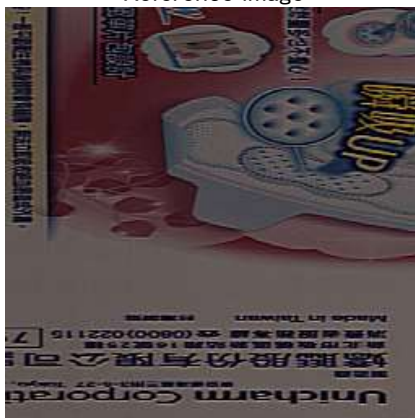
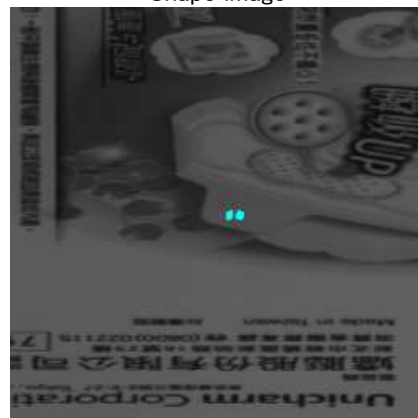
No.	#58, \$43	Date	2023/7/18 下午 01:19:21
Segment	1	Camera	0
Pattern	4467	Position[x, y]	24.4 [mm], 2088.4 [m], (5833.8 [m])
Type	微小疵點	Size	H:1.6 ,V:1.6 [mm]
Result	OK	Area	1.9 [mm2]
Inspection level	0/5,0/5,4/3,4,4/3,4/3	Label	-
Light	6,6,3/6,6,3

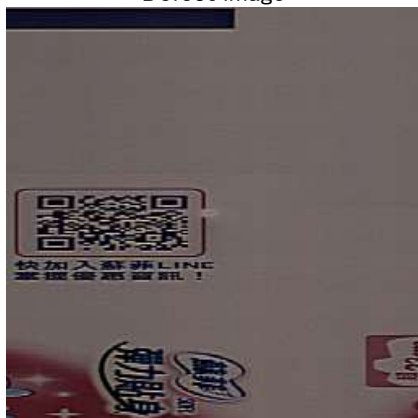
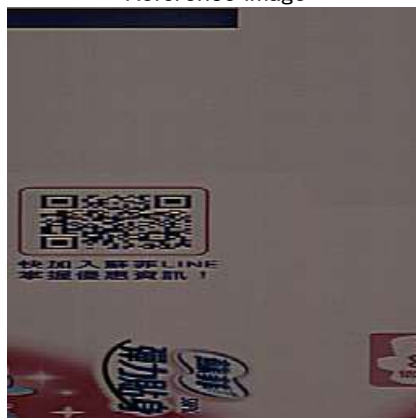
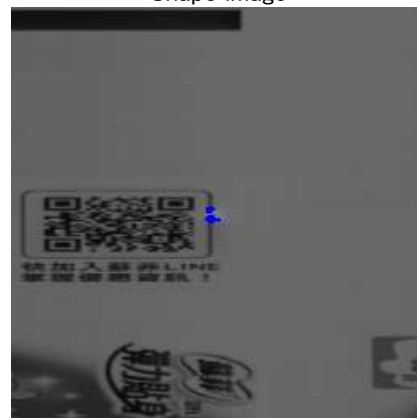
No.	#57, \$42	Date	2023/7/18 下午 01:16:56
Segment	1	Camera	0
Pattern	4051	Position[x, y]	78.3 [mm], 1894.6 [m], (6027.6 [m])
Type	橫向刀絲	Size	H:1.2 ,V:3.2 [mm]
Result	OK	Area	1.6 [mm2]
Inspection level	0/5,0/5,4/3,4,4/3,4/3	Label	-
Light	6,6,3/6,6,3

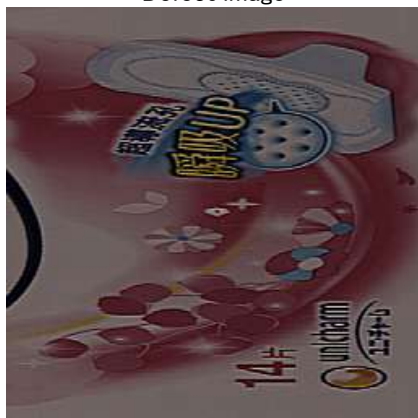
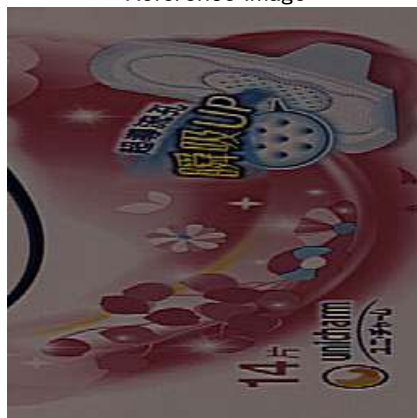
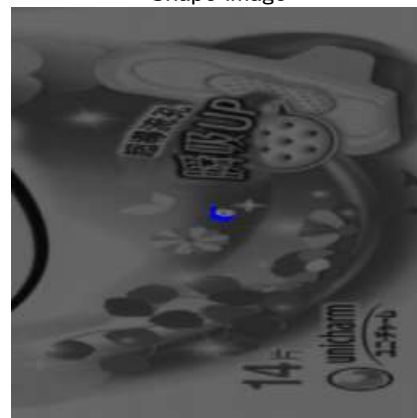
No.	#56, \$41	Date	2023/7/18 下午 01:16:40
Segment	1	Camera	0
Pattern	4005	Position[x, y]	252.3 [mm], 1873.1 [m], (6049.1 [m])
Type	橫向刀絲	Size	H:1.9 ,V:2.8 [mm]
Result	OK	Area	1.9 [mm2]
Inspection level	0/5,0/5,4/3,4,4/3,4/3	Label	-
Light	6,6,3/6,6,3

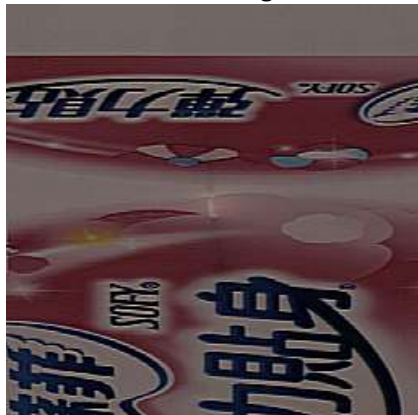
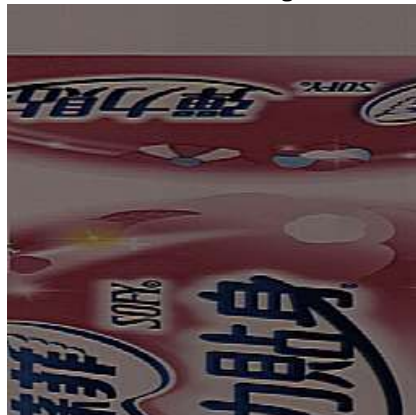
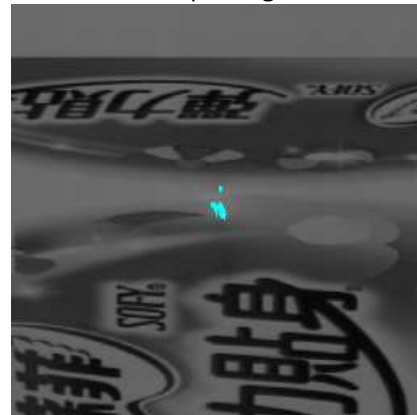
No.	#55, \$40	Date	2023/7/18 下午 01:16:08
Segment	1	Camera	0
Pattern	3914	Position[x, y]	219.7 [mm], 1830.4 [m], (6091.7 [m])
Type	縱向刀絲疵點	Size	H:1.5 ,V:3.6 [mm]
Result	OK	Area	2.8 [mm2]
Inspection level	0/5,0/5,4/3,4,4/3,4/3	Label	-
Light	6,6,3/6,6,3

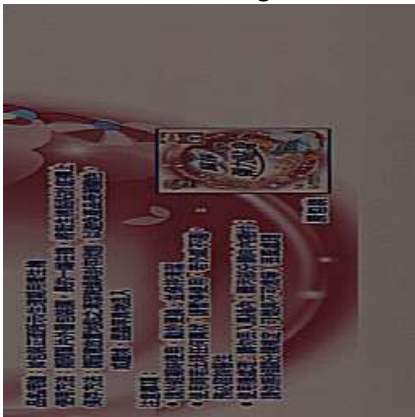
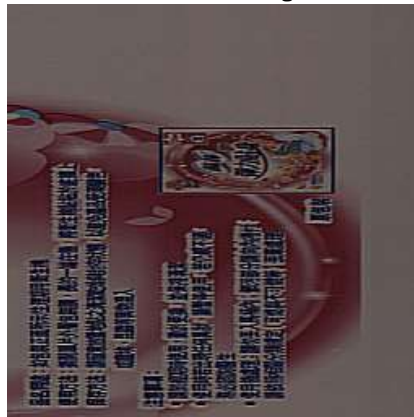
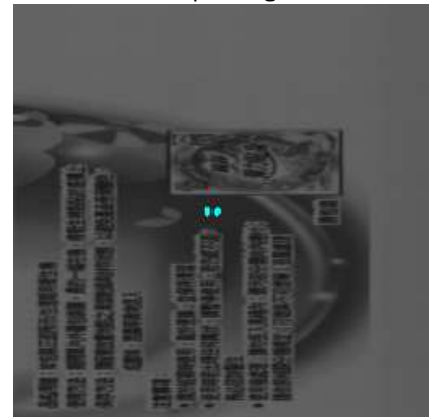
No.	#54, \$39	Date	2023/7/18 下午 01:16:07
Segment	1	Camera	0
Pattern	3911	Position[x, y]	345.5 [mm], 1829.0 [m], (6093.2 [m])
Type	微小疵點	Size	H:1.5 ,V:1.6 [mm]
Result	OK	Area	1.6 [mm2]
Inspection level	0/5,0/5,4/3,4,4/3,4/3	Label	-
Light	6,6,3/6,6,3

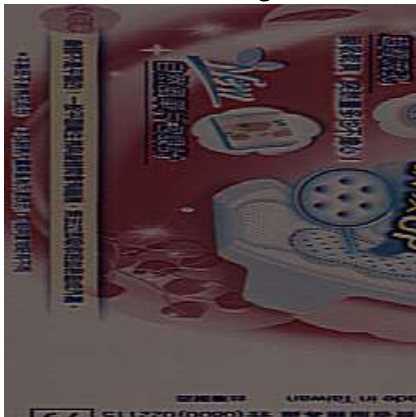
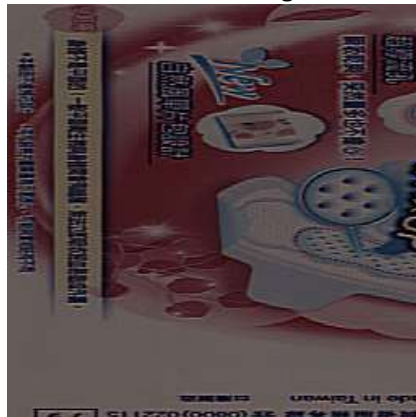
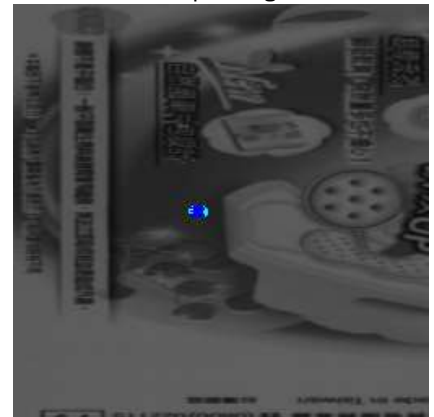
No.	#53, \$38	Date	2023/7/18 下午 01:15:44
Segment	1	Camera	0
Pattern	3844	Position[x, y]	16.1 [mm], 1797.8 [m], (6124.4 [m])
Type	微小疵點	Size	H:1.8 ,V:2.0 [mm]
Result	OK	Area	2.6 [mm2]
Inspection level	0/5,0/5,4/3,4,4/3,4/3	Label	-
Light	6,6,3/6,6,3

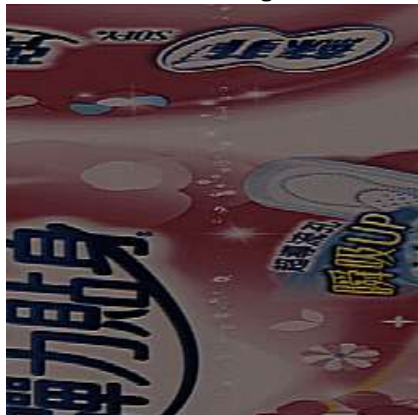
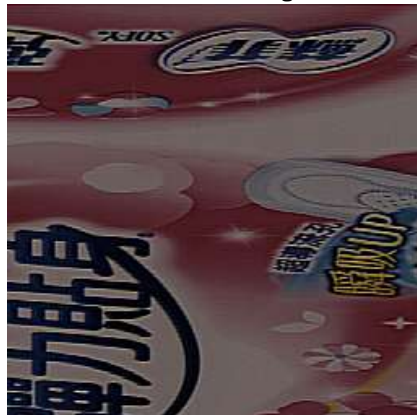
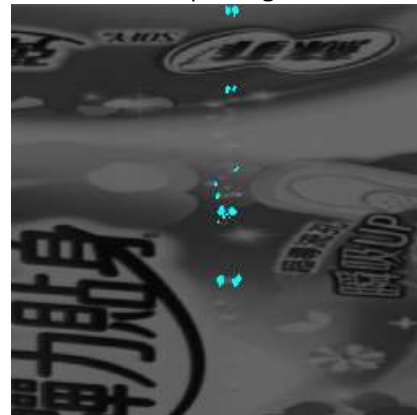
No.	#52, \$37	Date	2023/7/18 下午 01:14:38
Segment	1	Camera	0
Pattern	3657	Position[x, y]	239.2 [mm], 1710.8 [m], (6211.4 [m])
Type	微小疵點	Size	H:1.8 ,V:2.4 [mm]
Result	OK	Area	1.8 [mm2]
Inspection level	0/5,0/5,4/3,4,4/3,4/3	Label	-
Light	6,6,3/6,6,3

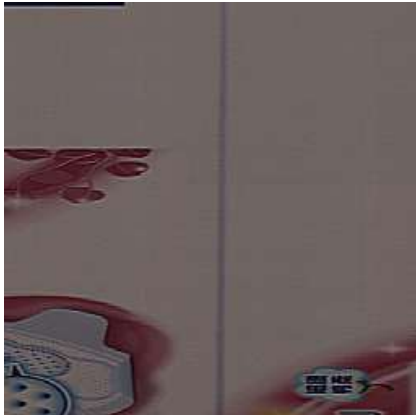
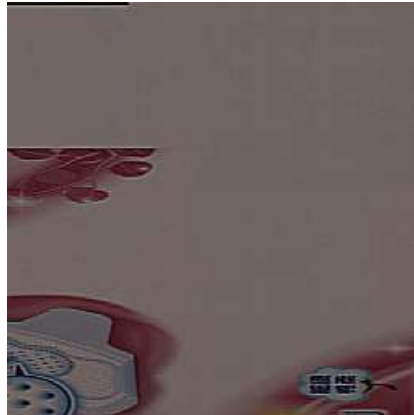
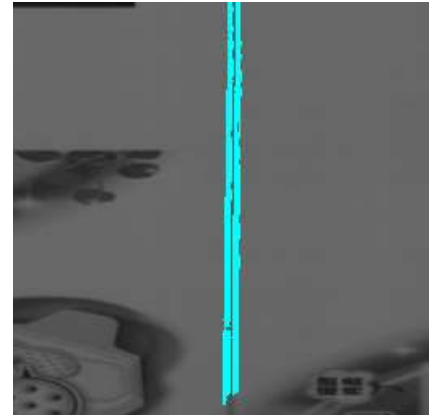
No.	#51, \$36	Date	2023/7/18 下午 01:14:34
Segment	1	Camera	0
Pattern	3643	Position[x, y]	276.7 [mm], 1704.0 [m], (6218.1 [m])
Type	縱向刀絲疵點	Size	H:2.1 ,V:228.6 [mm]
Result	OK	Area	132.3 [mm2]
Inspection level	0/5,0/5,4/3,4,4/3,4/3	Label	-
Light	6,6,3/6,6,3

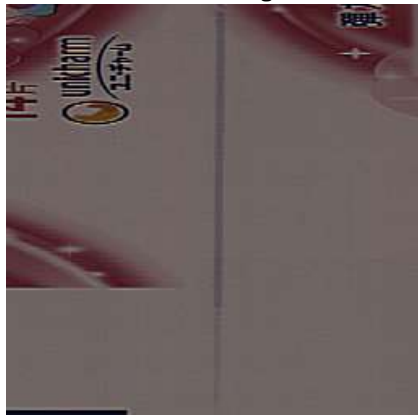
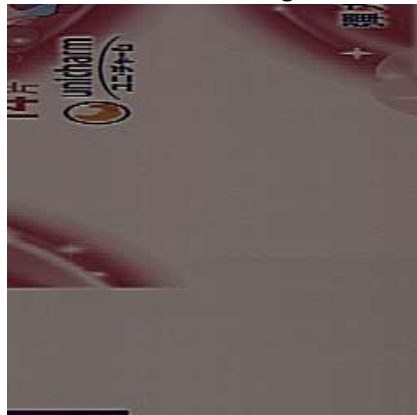
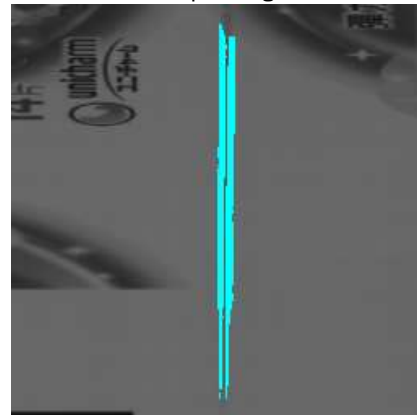
No.	#50, \$35	Date	2023/7/18 下午 01:14:33
Segment	1	Camera	0
Pattern	3642	Position[x, y]	276.5 [mm], 1704.0 [m], (6218.2 [m])
Type	縱向刀絲疵點	Size	H:1.6 ,V:90.9 [mm]
Result	OK	Area	97.6 [mm2]
Inspection level	0/5,0/5,4/3,4,4/3,4/3	Label	-
Light	6,6,3/6,6,3

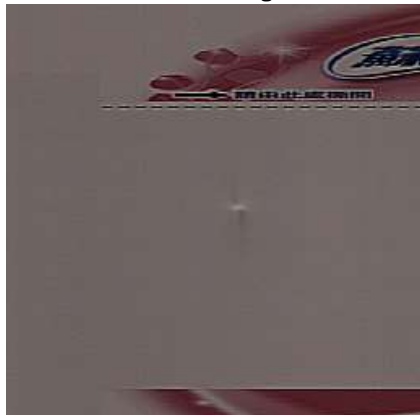
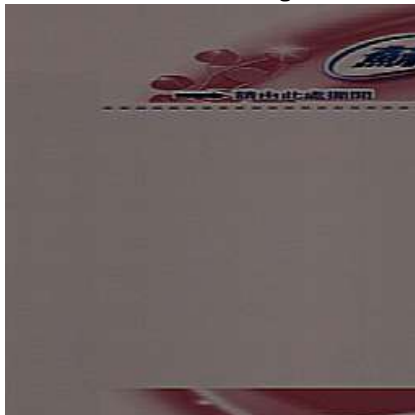
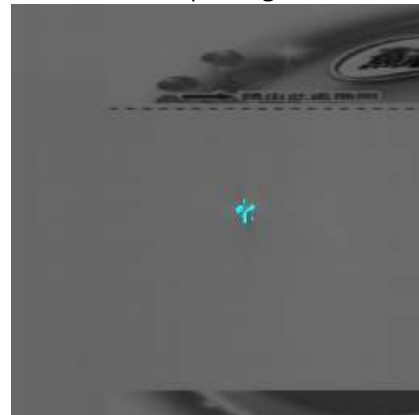
No.	#49, \$34	Date	2023/7/18 下午 01:14:29
Segment	1	Camera	0
Pattern	3629	Position[x, y]	189.2 [mm], 1697.6 [m], (6224.6 [m])
Type	縱向刀絲疵點	Size	H:1.8 ,V:5.2 [mm]
Result	OK	Area	2.0 [mm2]
Inspection level	0/5,0/5,4/3,4,4/3,4/3	Label	-
Light	6,6,3/6,6,3

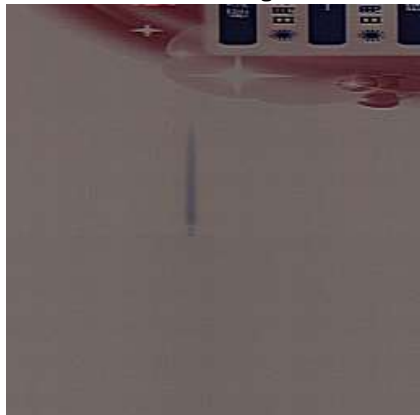
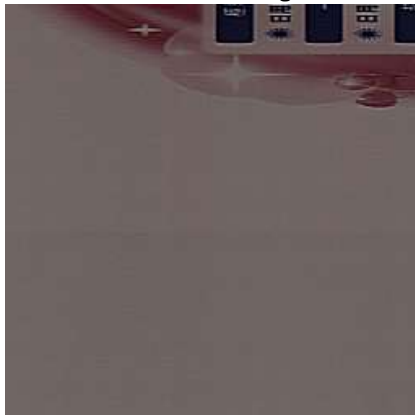
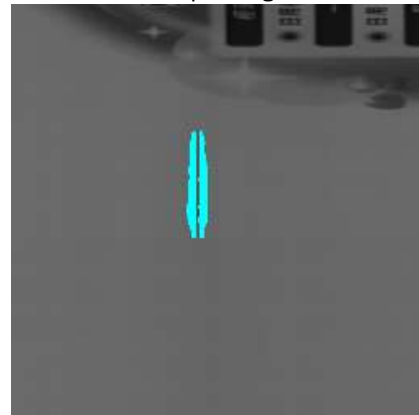
No.	#48, \$33	Date	2023/7/18 下午 01:14:28
Segment	1	Camera	0
Pattern	3626	Position[x, y]	292.8 [mm], 1696.5 [m], (6225.7 [m])
Type	縱向刀絲疵點	Size	H:1.9 ,V:25.4 [mm]
Result	OK	Area	33.0 [mm2]
Inspection level	0/5,0/5,4/3,4,4/3,4/3	Label	-
Light	6,6,3/6,6,3

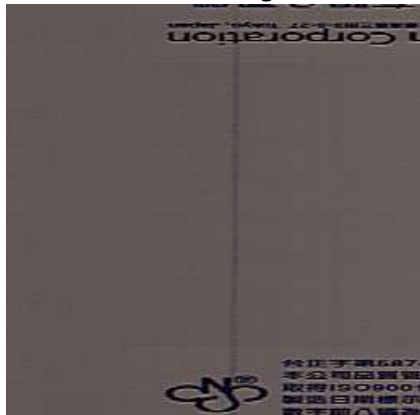
No.	#47, \$32	Date	2023/7/18 下午 01:13:47
Segment	1	Camera	0
Pattern	3509	Position[x, y]	6.1 [mm], 1641.9 [m], (6280.3 [m])
Type	縱向刀絲疵點	Size	H:1.5 ,V:77.4 [mm]
Result	OK	Area	60.6 [mm2]
Inspection level	0/5,0/5,4/3,4,4/3,4/3	Label	-
Light	6,6,3/6,6,3

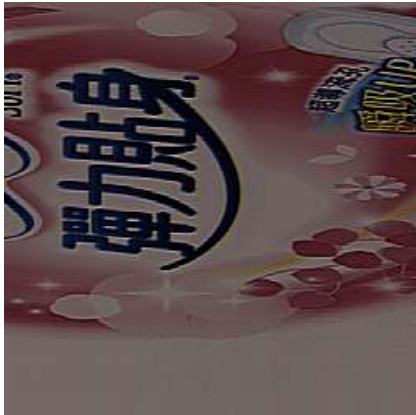
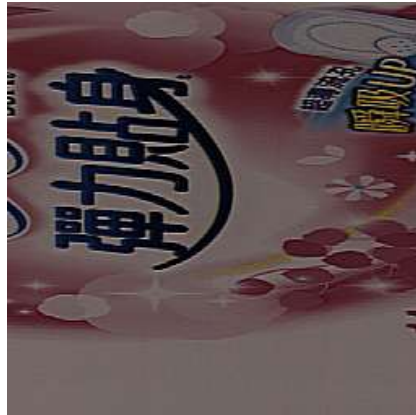
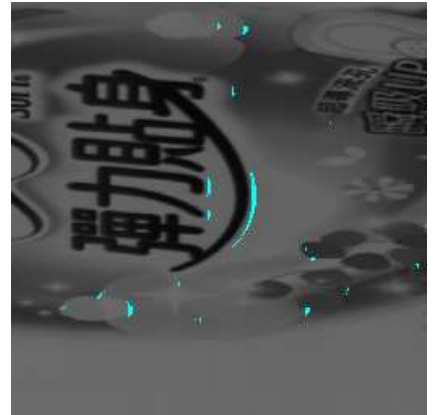
No.	#46, \$31	Date	2023/7/18 下午 01:12:52
Segment	1	Camera	0
Pattern	3351	Position[x, y]	142.9 [mm], 1568.1 [m], (6354.1 [m])
Type	縱向刀絲疵點	Size	H:2.1 ,V:17.5 [mm]
Result	OK	Area	4.8 [mm2]
Inspection level	0/5,0/5,4/3,4,4/3,4/3	Label	-
Light	6,6,3/6,6,3

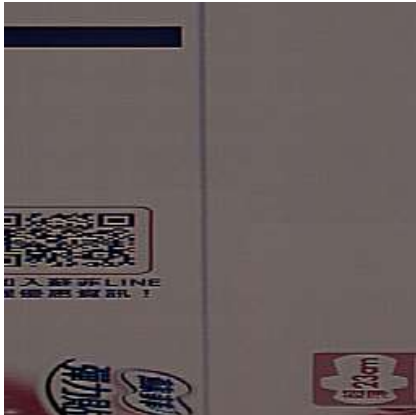
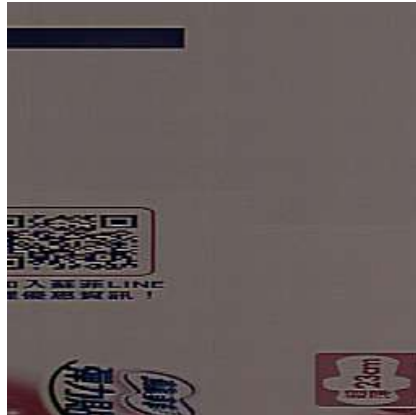
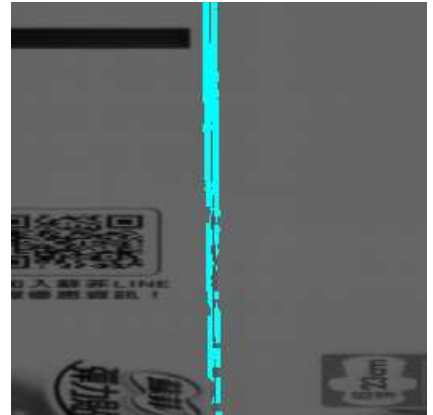
No.	#45, \$30	Date	2023/7/18 下午 01:10:31
Segment	1	Camera	0
Pattern	2946	Position[x, y]	83.0 [mm], 1379.2 [m], (6543.0 [m])
Type	縱向刀絲疵點	Size	H:1.8 ,V:117.5 [mm]
Result	OK	Area	119.4 [mm2]
Inspection level	0/5,0/5,4/3,4,4/3,4/3	Label	-
Light	6,6,3/6,6,3

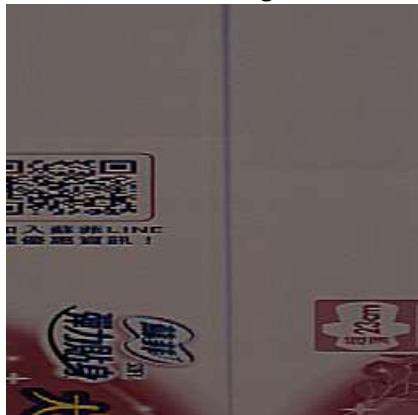
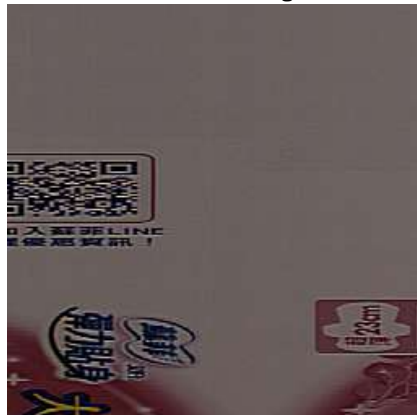
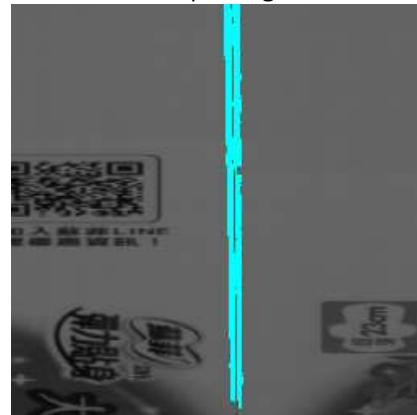
No.	#44, \$29	Date	2023/7/18 下午 01:10:30
Segment	1	Camera	0
Pattern	2945	Position[x, y]	85.1 [mm], 1378.7 [m], (6543.5 [m])
Type	縱向刀絲疵點	Size	H:1.9 ,V:131.8 [mm]
Result	OK	Area	156.2 [mm2]
Inspection level	0/5,0/5,4/3,4,4/3,4/3	Label	-
Light	6,6,3/6,6,3

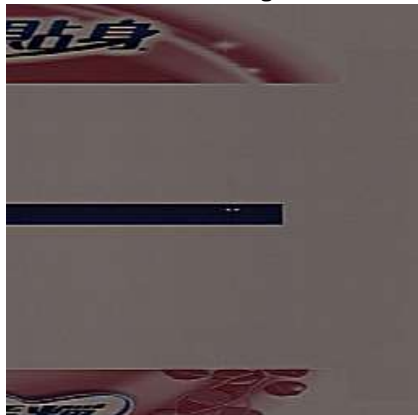
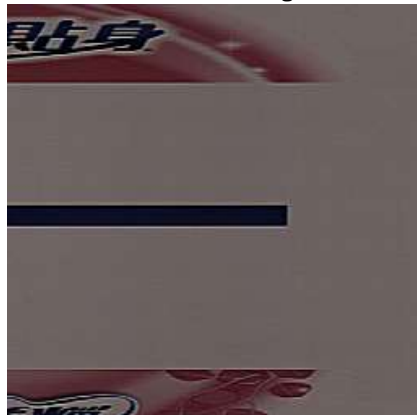
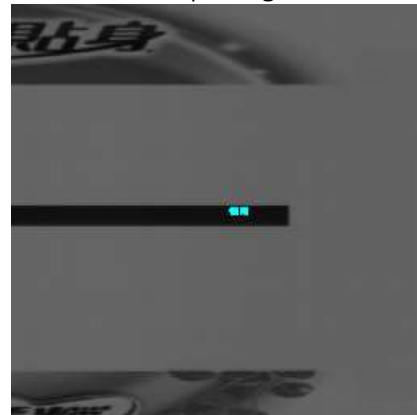
No.	#43, \$28	Date	2023/7/18 下午 01:07:42
Segment	1	Camera	0
Pattern	2462	Position[x, y]	263.6 [mm], 1153.9 [m], (6768.3 [m])
Type	微小疵點	Size	H:1.8 ,V:1.2 [mm]
Result	OK	Area	1.9 [mm2]
Inspection level	0/5,0/5,4/3,4,4/3,4/3	Label	-
Light	6,6,3/6,6,3

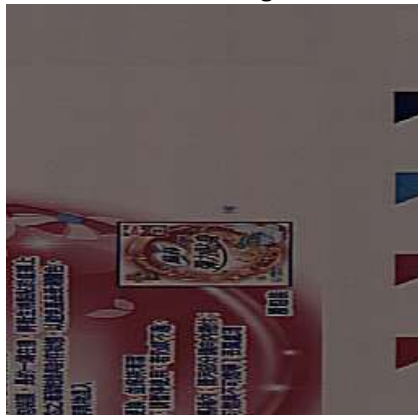
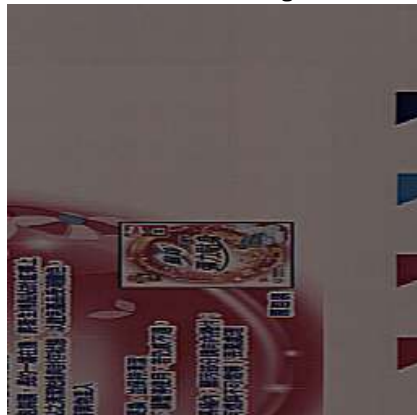
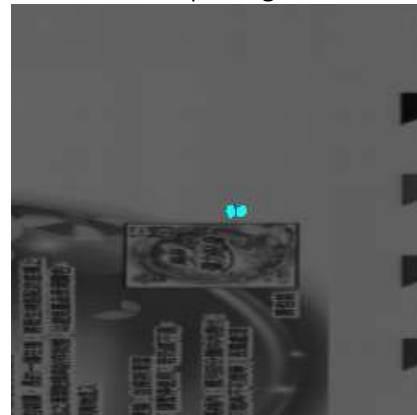
No.	#42, \$27	Date	2023/7/18 下午 01:05:33
Segment	1	Camera	0
Pattern	2091	Position[x, y]	352.5 [mm], 981.0 [m], (6941.2 [m])
Type	微小疵點	Size	H:1.9 ,V:2.4 [mm]
Result	OK	Area	3.3 [mm2]
Inspection level	0/5,0/5,4/3,4,4/3,4/3	Label	-
Light	6,6,3/6,6,3

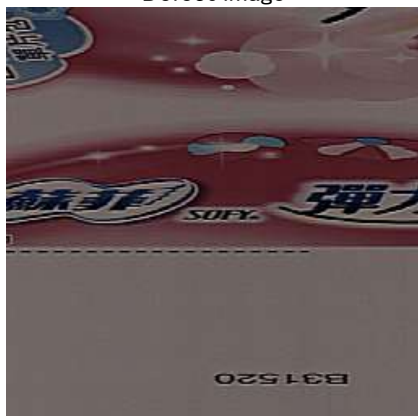
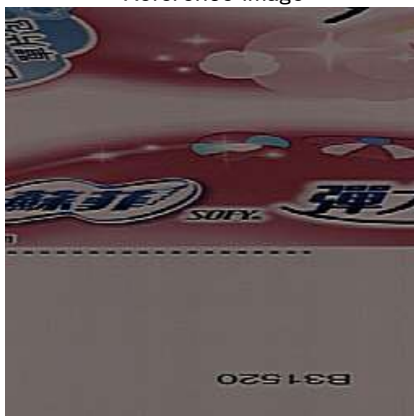
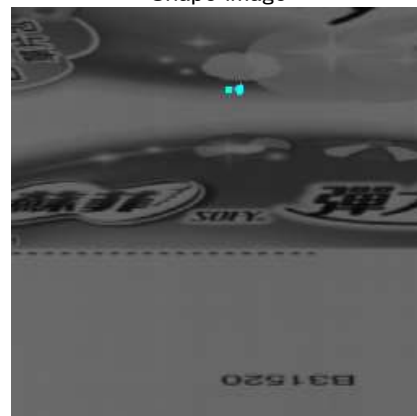
No.	#41, \$26	Date	2023/7/18 下午 01:04:10
Segment	1	Camera	0
Pattern	1852	Position[x, y]	221.3 [mm], 869.9 [m], (7052.3 [m])
Type	微小疵點	Size	H:1.6 ,V:2.0 [mm]
Result	OK	Area	1.6 [mm2]
Inspection level	0/5,0/5,4/3,4,4/3,4/3	Label	-
Light	6,6,3/6,6,3

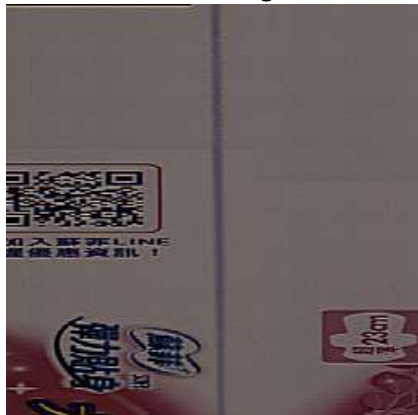
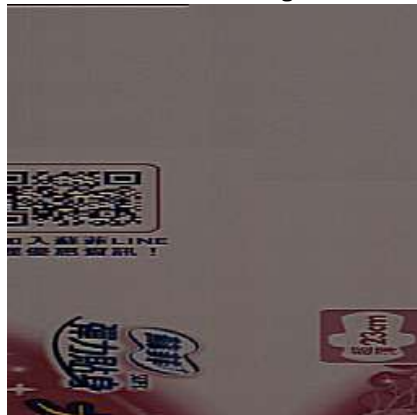
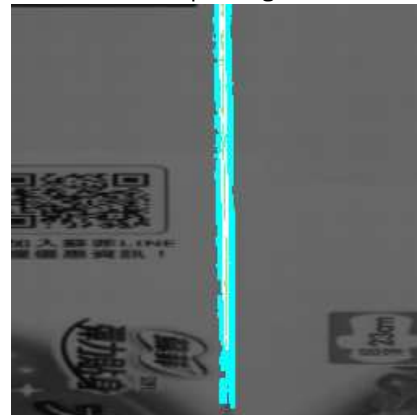
No.	#40, \$25	Date	2023/7/18 下午 01:04:00
Segment	1	Camera	0
Pattern	1823	Position[x, y]	84.2 [mm], 856.1 [m], (7066.1 [m])
Type	淡瑕疵縱向刀絲疵點	Size	H:2.2 ,V:129.0 [mm]
Result	OK	Area	172.6 [mm2]
Inspection level	0/5,0/5,4/3,4,4/3,4/3	Label	-
Light	6,6,3/6,6,3

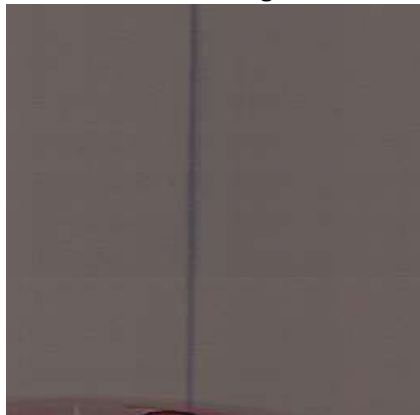
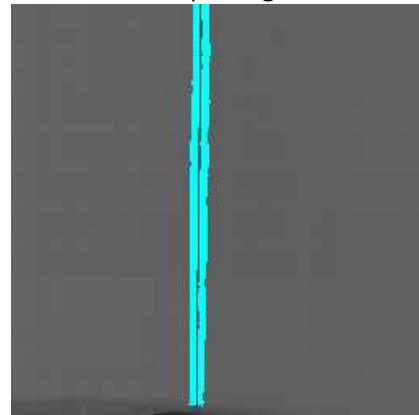
No.	#39, \$24	Date	2023/7/18 下午 01:03:29
Segment	1	Camera	0
Pattern	1733	Position[x, y]	330.4 [mm], 814.4 [m], (7107.7 [m])
Type	縱向刀絲疵點	Size	H:1.9 ,V:149.2 [mm]
Result	OK	Area	193.1 [mm2]
Inspection level	0/5,0/5,4/3,4,4/3,4/3	Label	-
Light	6,6,3/6,6,3

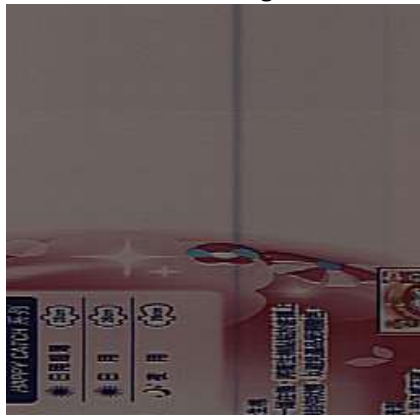
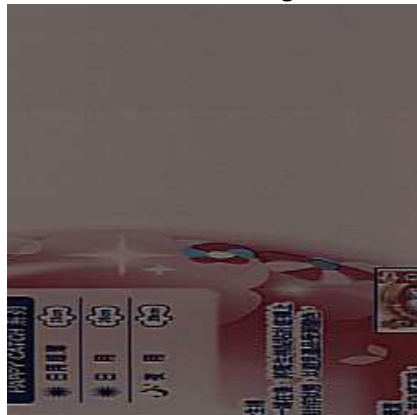
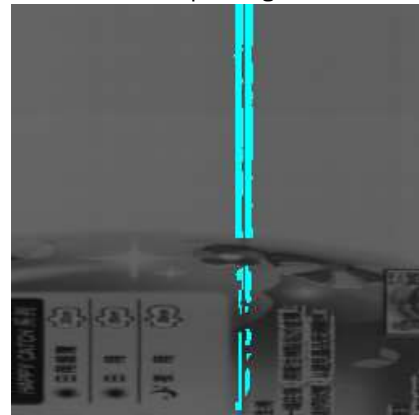
No.	#38, \$23	Date	2023/7/18 下午 01:03:29
Segment	1	Camera	0
Pattern	1732	Position[x, y]	329.7 [mm], 814.0 [m], (7108.2 [m])
Type	縱向刀絲疵點	Size	H:1.8 ,V:191.7 [mm]
Result	OK	Area	222.2 [mm2]
Inspection level	0/5,0/5,4/3,4,4/3,4/3	Label	-
Light	6,6,3/6,6,3

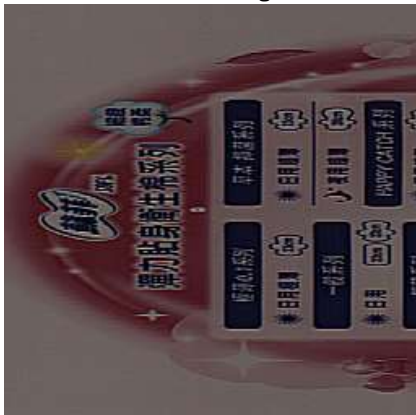
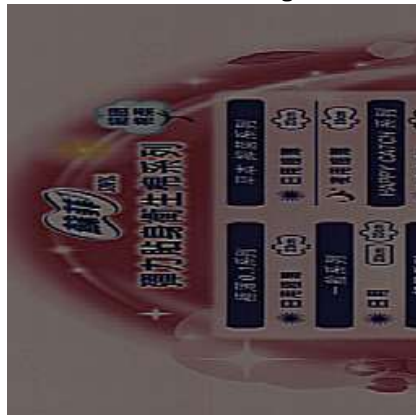
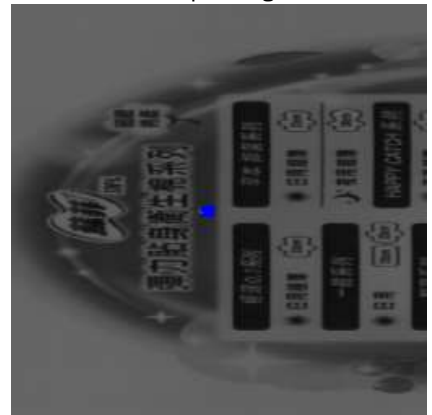
No.	#37, \$22	Date	2023/7/18 下午 01:02:32
Segment	1	Camera	0
Pattern	1568	Position[x, y]	293.6 [mm], 737.3 [m], (7184.9 [m])
Type	微小疵點	Size	H:1.3 ,V:2.0 [mm]
Result	OK	Area	2.4 [mm2]
Inspection level	0/5,0/5,4/3,4,4/3,4/3	Label	-
Light	6,6,3/6,6,3

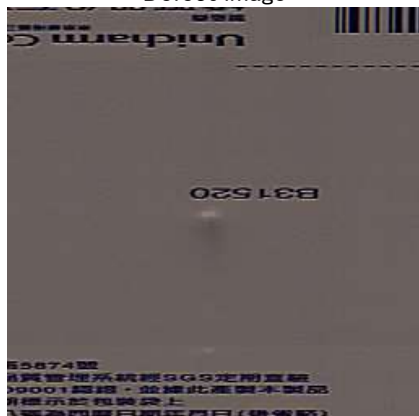
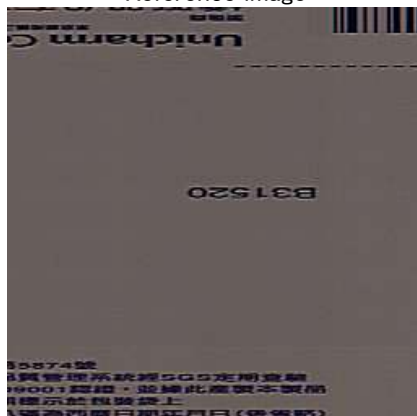
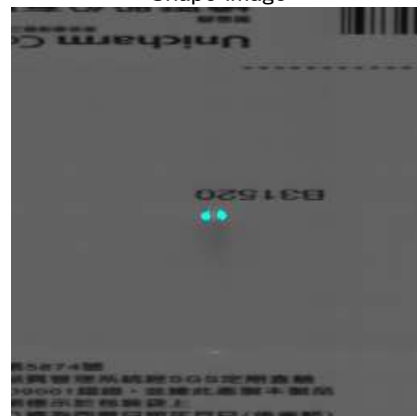
No.	#36, \$21	Date	2023/7/18 下午 01:02:02
Segment	1	Camera	0
Pattern	1484	Position[x, y]	36.4 [mm], 698.3 [m], (7223.9 [m])
Type	微小疵點	Size	H:2.3 ,V:1.6 [mm]
Result	OK	Area	2.1 [mm2]
Inspection level	0/5,0/5,4/3,4,4/3,4/3	Label	-
Light	6,6,3/6,6,3

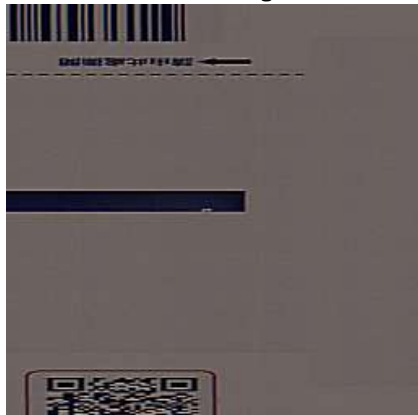
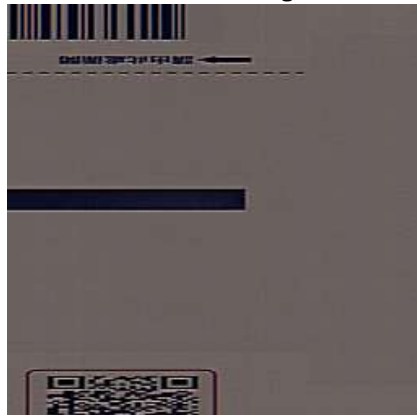
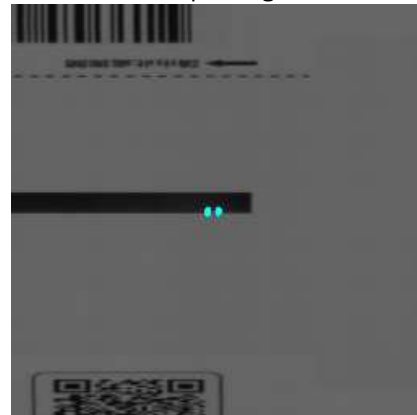
No.	#35, \$20	Date	2023/7/18 下午 01:01:55
Segment	1	Camera	0
Pattern	1464	Position[x, y]	78.5 [mm], 689.2 [m], (7232.9 [m])
Type	微小疵點	Size	H:1.6 ,V:1.6 [mm]
Result	OK	Area	1.8 [mm2]
Inspection level	0/5,0/5,4/3,4,4/3,4/3	Label	-
Light	6,6,3/6,6,3

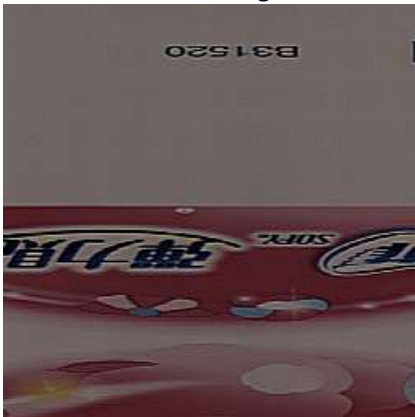
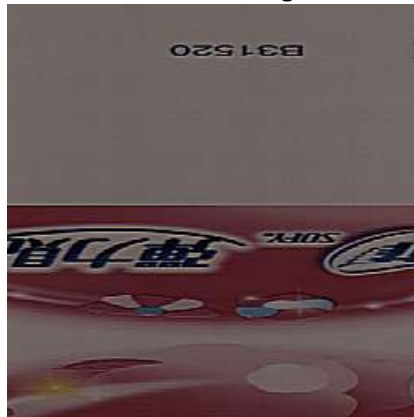
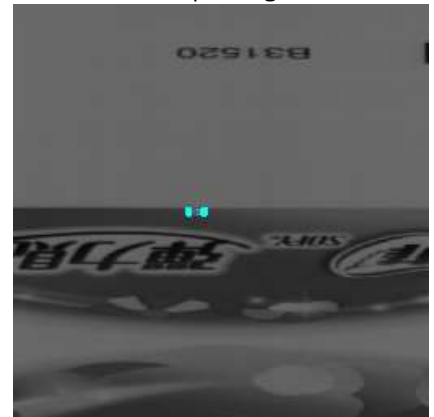
No.	#34, \$19	Date	2023/7/18 下午 01:01:51
Segment	1	Camera	0
Pattern	1451	Position[x, y]	222.2 [mm], 682.9 [m], (7239.3 [m])
Type	微小疵點	Size	H:2.1 ,V:1.6 [mm]
Result	OK	Area	2.1 [mm2]
Inspection level	0/5,0/5,4/3,4,4/3,4/3	Label	-
Light	6,6,3/6,6,3

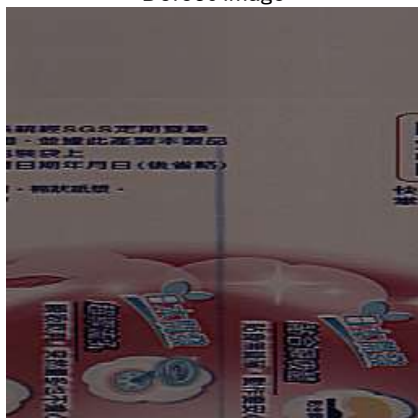
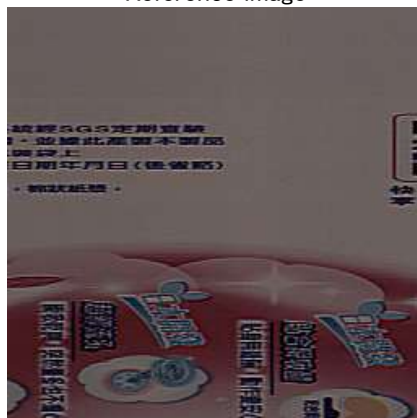
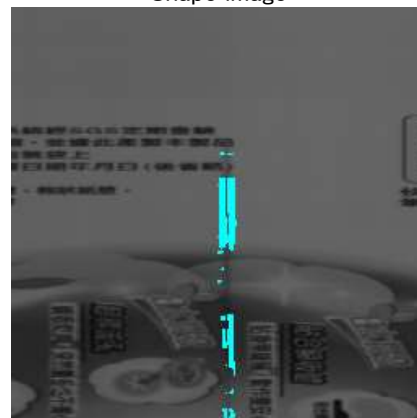
No.	#33, \$18	Date	2023/7/18 下午 12:59:35
Segment	1	Camera	0
Pattern	1059	Position[x, y]	47.0 [mm], 500.4 [m], (7421.8 [m])
Type	縱向刀絲疵點	Size	H:1.6 ,V:17.1 [mm]
Result	OK	Area	22.2 [mm2]
Inspection level	0/5,0/5,4/3,4,4/3,4/3	Label	-
Light	6,6,3/6,6,3

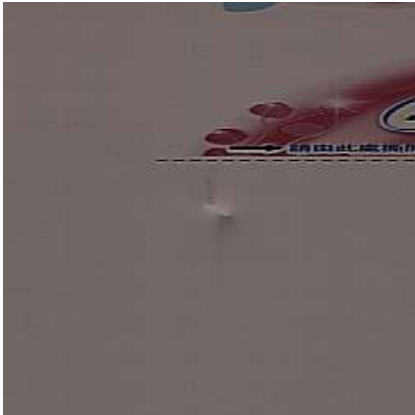
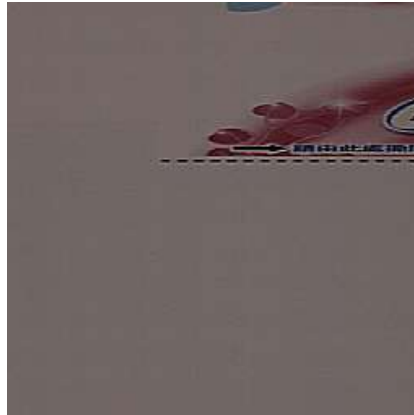
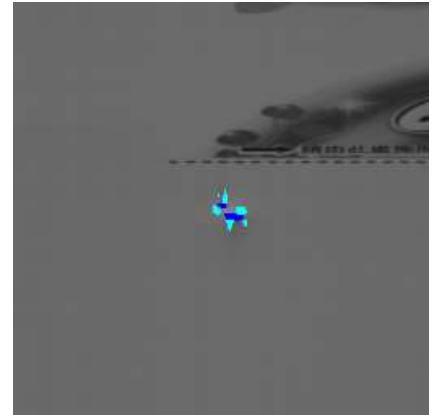
No.	#32, \$17	Date	2023/7/18 下午 12:59:08
Segment	1	Camera	0
Pattern	982	Position[x, y]	183.1 [mm], 464.9 [m], (7457.3 [m])
Type	縱向刀絲疵點橫向刀絲	Size	H:3.1 ,V:9.5 [mm]
Result	OK	Area	4.9 [mm2]
Inspection level	0/5,0/5,4/3,4,4/3,4/3	Label	-
Light	6,6,3/6,6,3

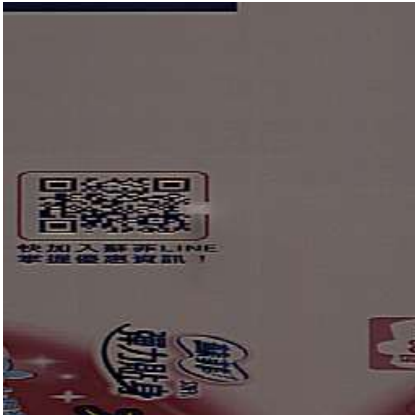
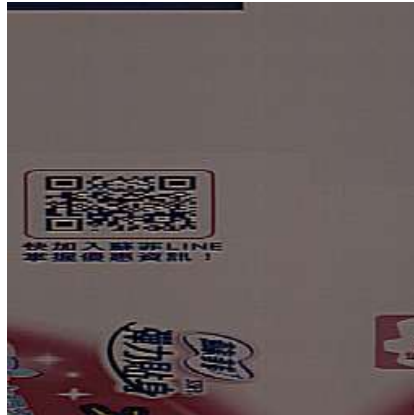
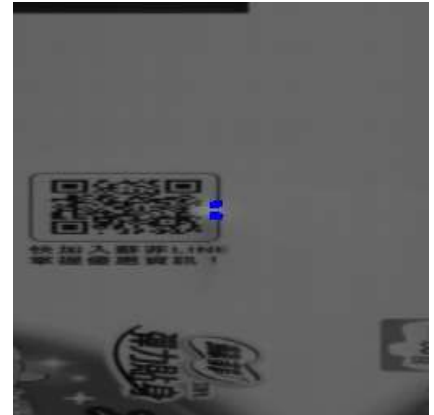
No.	#31, \$16	Date	2023/7/18 下午 12:57:10
Segment	1	Camera	0
Pattern	642	Position[x, y]	78.6 [mm], 306.3 [m], (7615.8 [m])
Type	橫向刀絲	Size	H:1.3 ,V:4.0 [mm]
Result	OK	Area	2.7 [mm2]
Inspection level	0/5,0/5,4/3,4,4/3,4/3	Label	-
Light	6,6,3/6,6,3

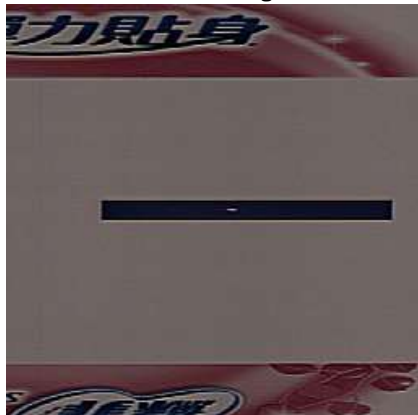
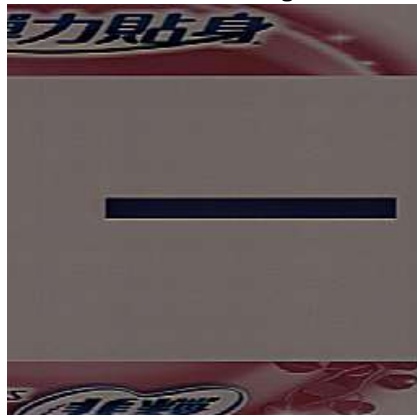
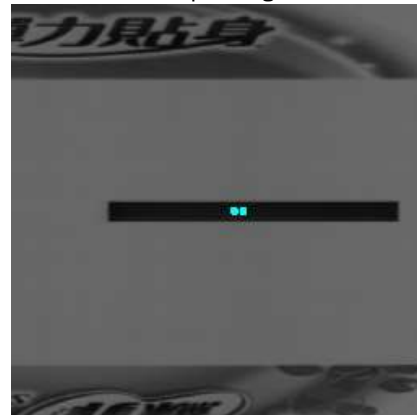
No.	#30, \$15	Date	2023/7/18 下午 12:56:53
Segment	1	Camera	0
Pattern	592	Position[x, y]	254.2 [mm], 283.4 [m], (7638.8 [m])
Type	微小疵點	Size	H:1.5 ,V:1.2 [mm]
Result	OK	Area	1.6 [mm2]
Inspection level	0/5,0/5,4/3,4,4/3,4/3	Label	-
Light	6,6,3/6,6,3

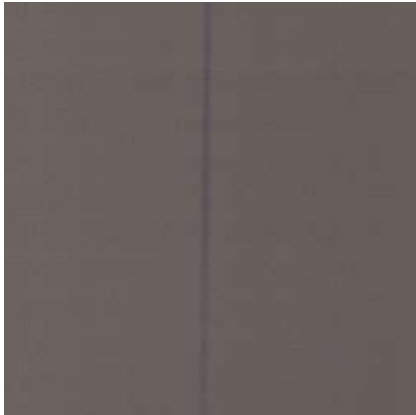
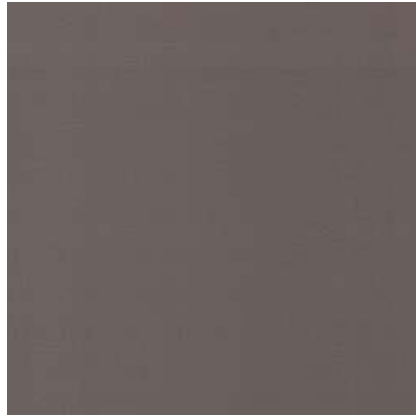
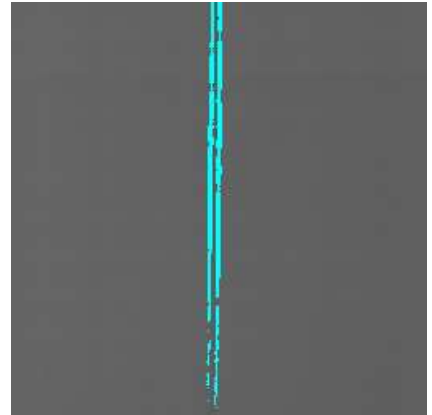
No.	#29, \$14	Date	2023/7/18 下午 12:56:51
Segment	1	Camera	0
Pattern	587	Position[x, y]	327.2 [mm], 281.0 [m], (7641.1 [m])
Type	縱向刀絲疵點	Size	H:1.5 ,V:111.5 [mm]
Result	OK	Area	70.8 [mm2]
Inspection level	0/5,0/5,4/3,4,4/3,4/3	Label	-
Light	6,6,3/6,6,3

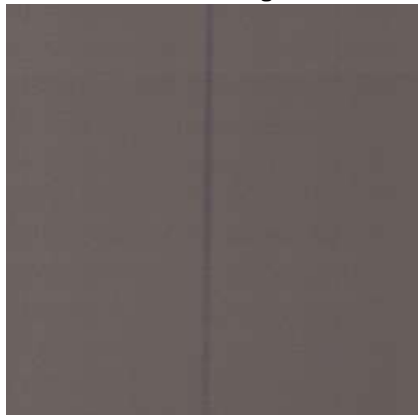
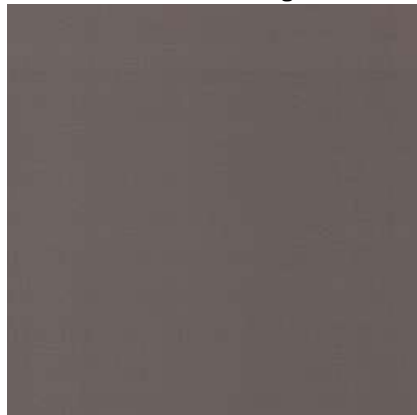
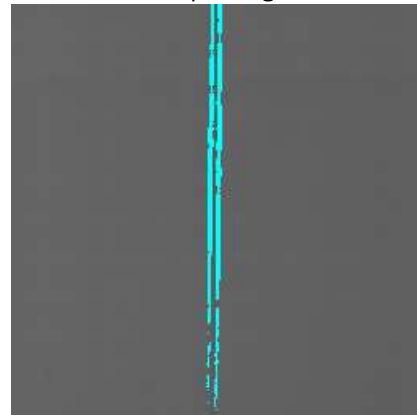
No.	#26, \$13	Date	2023/7/18 下午 12:54:47
Segment	1	Camera	0
Pattern	230	Position[x, y]	238.0 [mm], 114.5 [m], (7807.7 [m])
Type	縱向刀絲疵點	Size	H:2.1 ,V:18.7 [mm]
Result	OK	Area	5.1 [mm2]
Inspection level	0/5,0/5,4/3,4,4/3,4/3	Label	-
Light	6,6,3/6,6,3

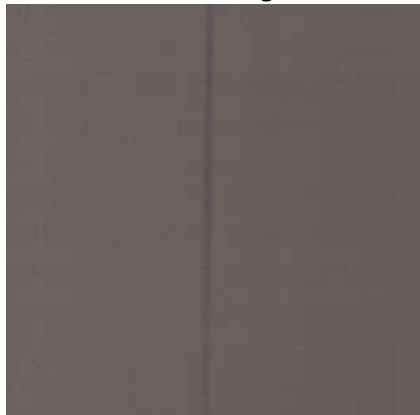
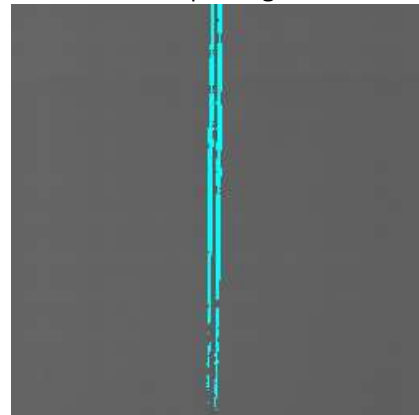
No.	#26, \$13	Date	2023/7/18 下午 12:54:47
Segment	1	Camera	0
Pattern	230	Position[x, y]	79.8 [mm], 114.6 [m], (7807.6 [m])
Type	縱向刀絲疵點橫向刀絲	Size	H:5.0 ,V:67.1 [mm]
Result	OK	Area	5.5 [mm2]
Inspection level	0/5,0/5,4/3,4,4/3,4/3	Label	-
Light	6,6,3/6,6,3

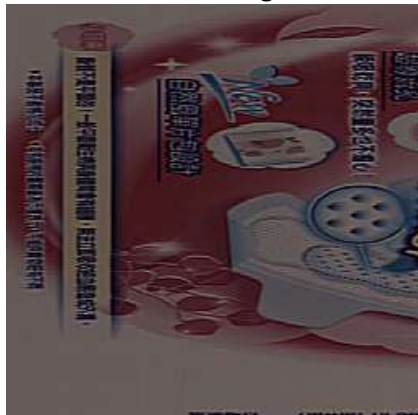
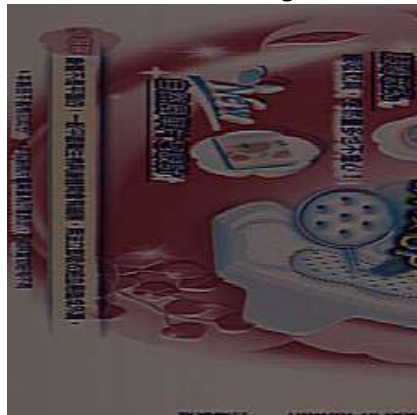
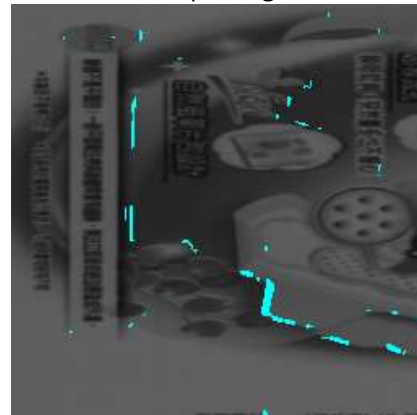
No.	#26, \$13	Date	2023/7/18 下午 12:54:47
Segment	1	Camera	0
Pattern	230	Position[x, y]	16.4 [mm], 114.5 [m], (7807.7 [m])
Type	縱向刀絲疵點	Size	H:14.8 ,V:55.2 [mm]
Result	OK	Area	8.1 [mm2]
Inspection level	0/5,0/5,4/3,4,4/3,4/3	Label	-
Light	6,6,3/6,6,3

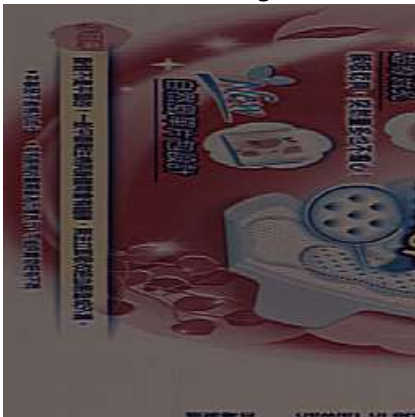
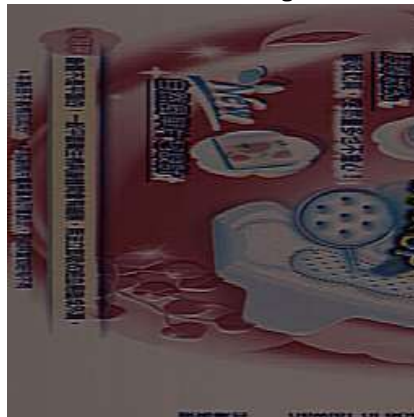
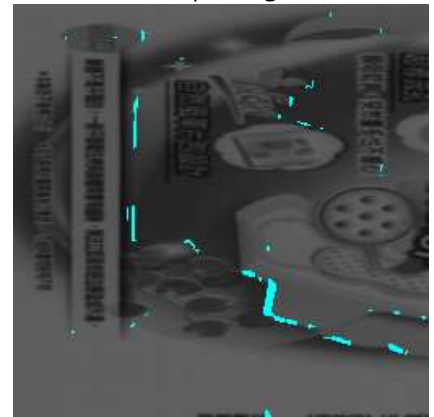
No.	#25, \$12	Date	2023/7/18 下午 12:54:47
Segment	1	Camera	0
Pattern	229	Position[x, y]	22.7 [mm], 114.3 [m], (7807.9 [m])
Type	縱向刀絲疵點	Size	H:1.8 ,V:9.5 [mm]
Result	OK	Area	6.0 [mm2]
Inspection level	0/5,0/5,4/3,4,4/3,4/3	Label	-
Light	6,6,3/6,6,3

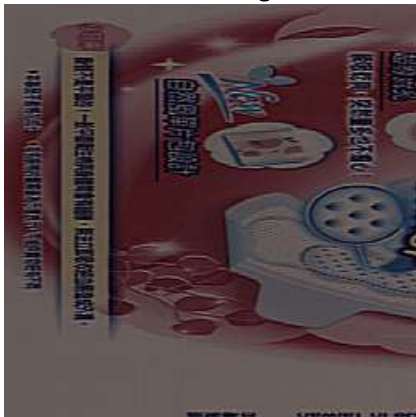
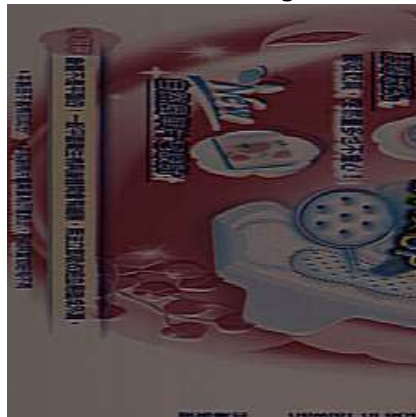
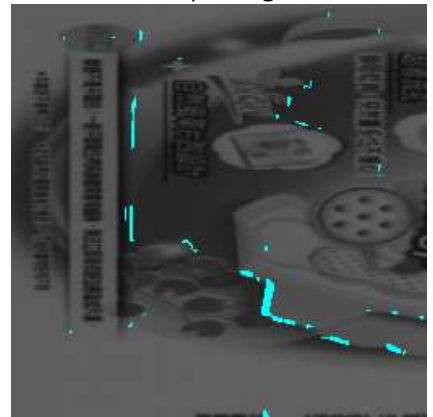
No.	#25, \$12	Date	2023/7/18 下午 12:54:47
Segment	1	Camera	0
Pattern	229	Position[x, y]	44.6 [mm], 114.2 [m], (7807.9 [m])
Type	縱向刀絲疵點橫向刀絲	Size	H:17.6 ,V:90.1 [mm]
Result	OK	Area	6.3 [mm2]
Inspection level	0/5,0/5,4/3,4,4/3,4/3	Label	-
Light	6,6,3/6,6,3
