Inspection Result (Individual Data)

Lot number : 5

商品名	乳白フィルム	周長
顧客名	最高速度214m/min 分解能0.4mm	Ex1
CODE番号		Ex2
基材		Ex3

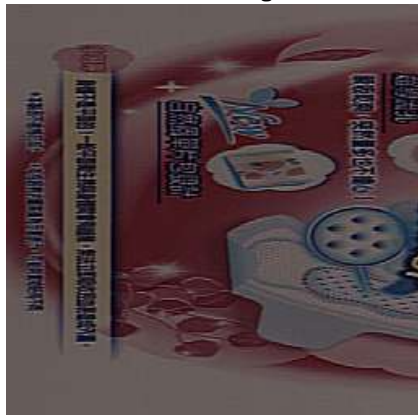
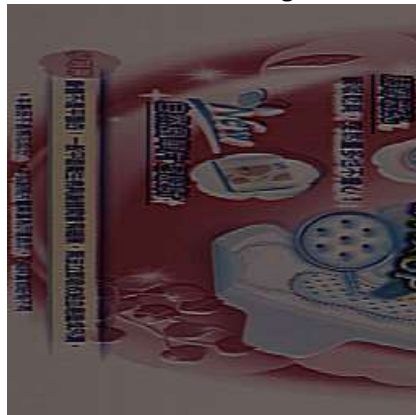
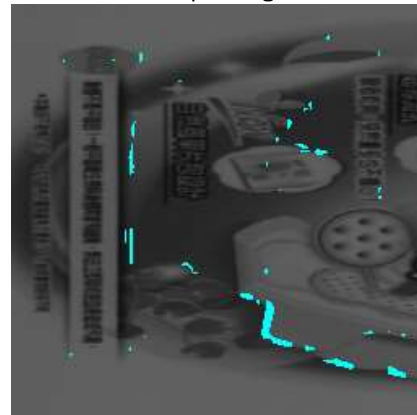
No.	#25, \$12	Date	2023/7/18 下午 12:54:47
Segment	1	Camera	0
Pattern	229	Position[x, y]	20.6 [mm], 114.0 [m], (7808.1 [m])
Type	縱向刀絲疵點	Size	H:20.4 ,V:59.9 [mm]
Result	OK	Area	8.7 [mm2]
Inspection level	0/5,0/5,4/3,4,4/3,4/3	Label	-
Light	6,6,3/6,6,3

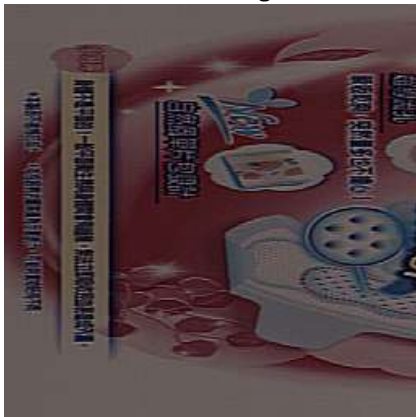
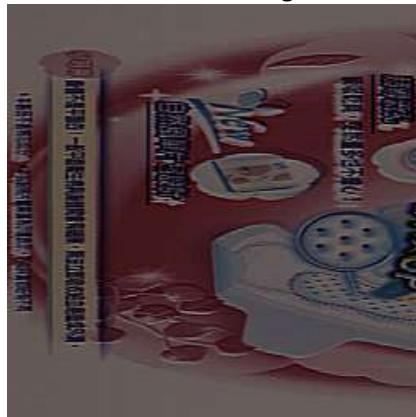
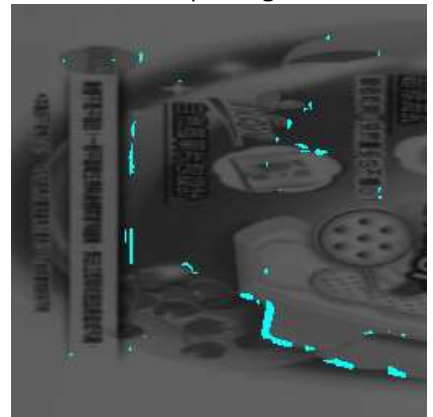
Defect image

No.	#24, \$11	Date	2023/7/18 下午 12:54:46
Segment	1	Camera	0
Pattern	228	Position[x, y]	79.5 [mm], 113.7 [m], (7808.4 [m])
Type	縱向刀絲疵點	Size	H:6.0 ,V:53.6 [mm]
Result	OK	Area	6.1 [mm2]
Inspection level	0/5,0/5,4/3,4,4/3,4/3	Label	-
Light	6,6,3/6,6,3

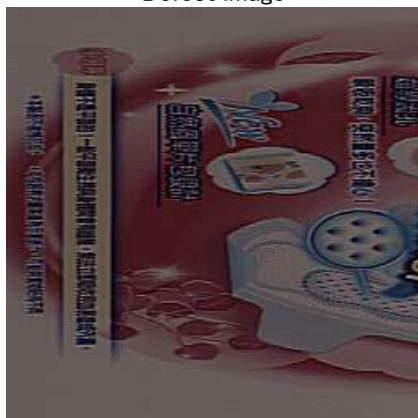
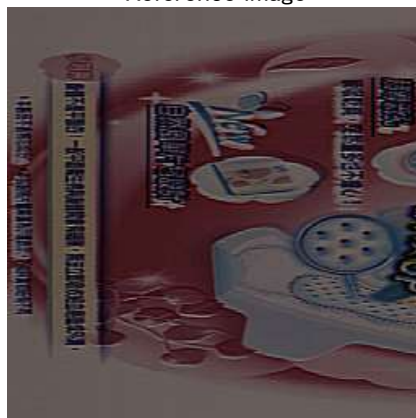
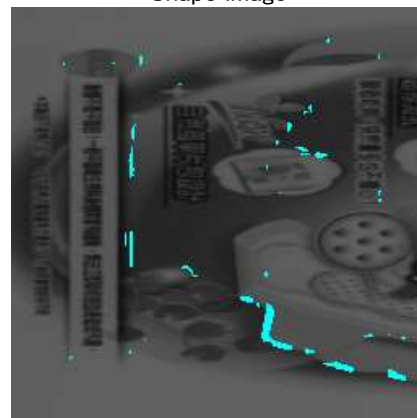
Defect image

No.	#24, \$11	Date	2023/7/18 下午 12:54:46
Segment	1	Camera	0
Pattern	228	Position[x, y]	39.6 [mm], 113.8 [m], (7808.4 [m])
Type	縱向刀絲疵點橫向刀絲	Size	H:0.9 ,V:22.2 [mm]
Result	OK	Area	6.9 [mm2]
Inspection level	0/5,0/5,4/3,4,4/3,4/3	Label	-
Light	6,6,3/6,6,3

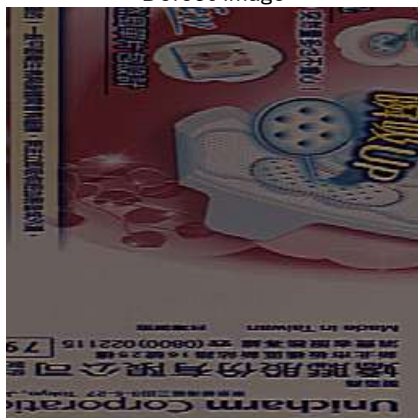
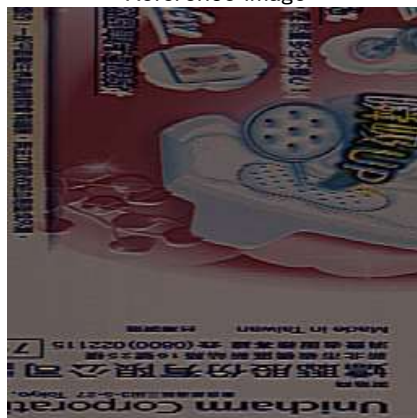
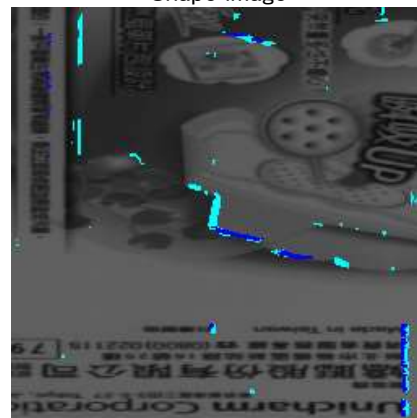
Defect image

No.	#24, \$11	Date	2023/7/18 下午 12:54:46
Segment	1	Camera	0
Pattern	228	Position[x, y]	19.7 [mm], 113.6 [m], (7808.6 [m])
Type	縱向刀絲疵點橫向刀絲	Size	H:30.2 ,V:97.6 [mm]
Result	OK	Area	8.1 [mm2]
Inspection level	0/5,0/5,4/3,4,4/3,4/3	Label	-
Light	6,6,3/6,6,3

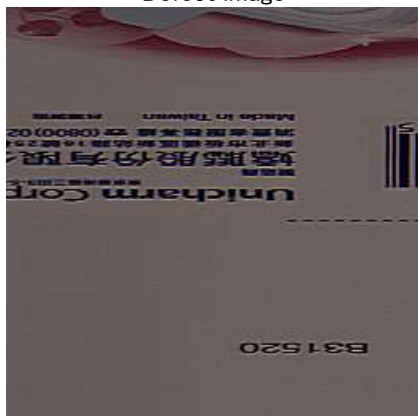
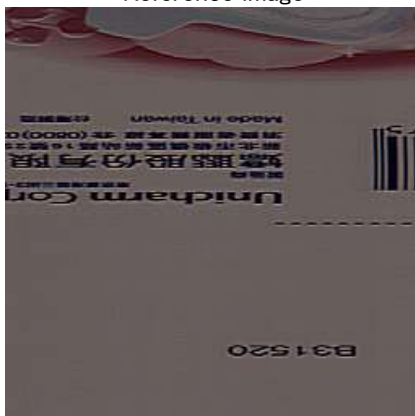
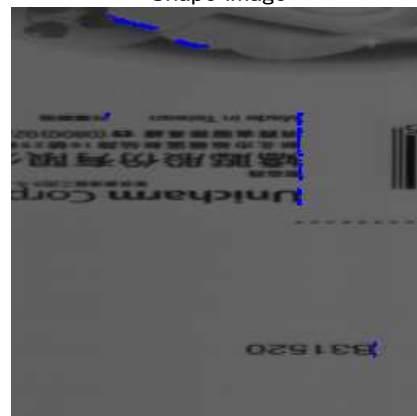
Defect image

No.	#23, \$10	Date	2023/7/18 下午 12:54:46
Segment	1	Camera	0
Pattern	227	Position[x, y]	35.7 [mm], 113.5 [m], (7808.6 [m])
Type	橫向刀絲	Size	H:17.3 ,V:45.6 [mm]
Result	OK	Area	6.7 [mm2]
Inspection level	0/5,0/5,4/3,4,4/3,4/3	Label	-
Light	6,6,3/6,6,3

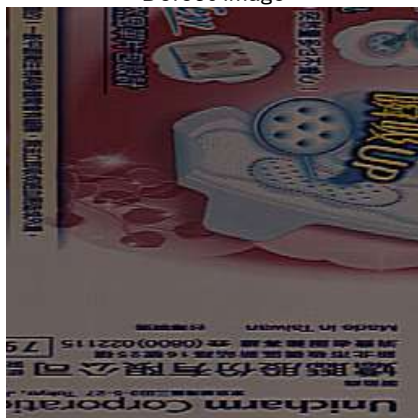
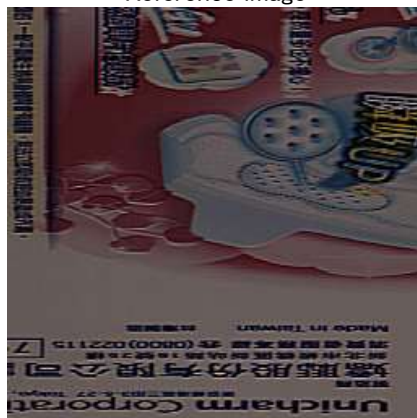
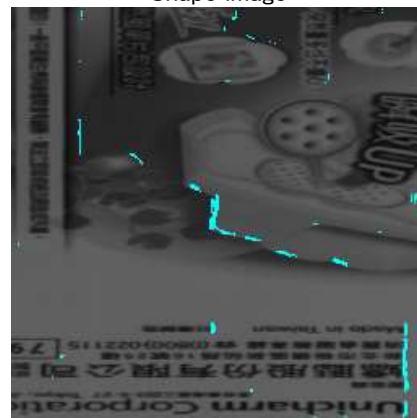
Defect image

No.	#22, \$9	Date	2023/7/18 下午 12:54:45
Segment	1	Camera	0
Pattern	226	Position[x, y]	22.4 [mm], 112.9 [m], (7809.3 [m])
Type	縱向刀絲疵點	Size	H:1.5 ,V:9.1 [mm]
Result	OK	Area	4.4 [mm2]
Inspection level	0/5,0/5,4/3,4,4/3,4/3	Label	-
Light	6,6,3/6,6,3

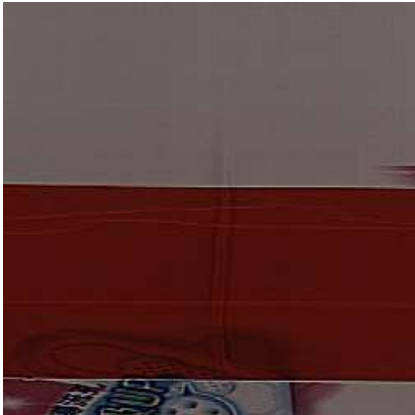
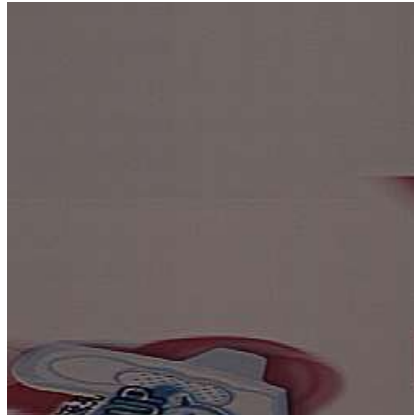
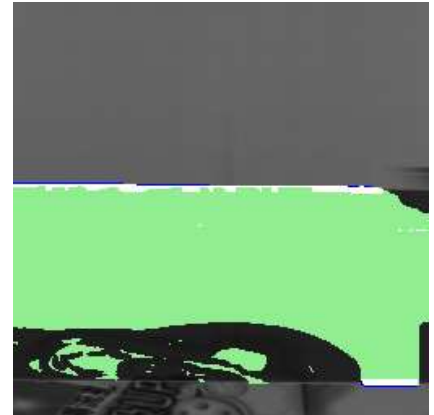
Defect image

No.	#21, \$8	Date	2023/7/18 下午 12:54:41
Segment	1	Camera	0
Pattern	212	Position[x, y]	164.6 [mm], 106.2 [m], (7816.0 [m])
Type	淡瑕疵橫向刀絲	Size	H:358.7 ,V:57.6 [mm]
Result	OK	Area	9512.4 [mm2]
Inspection level	0/5,0/5,4/3,4,4/3,4/3	Label	-
Light	6,6,3/6,6,3

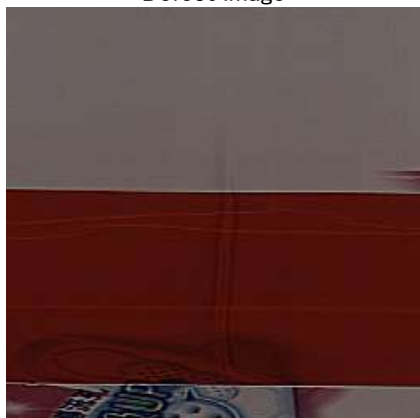
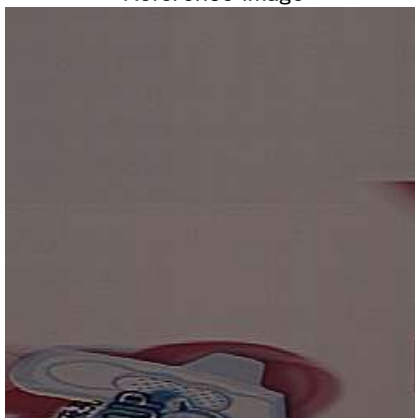
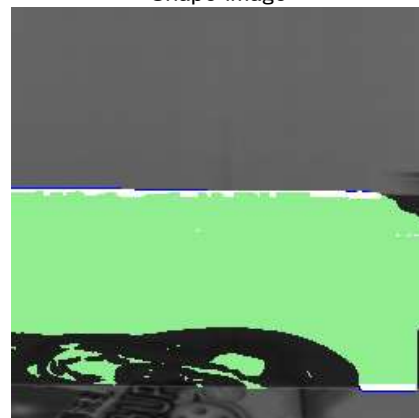
Defect image

No.	#18, \$7	Date	2023/7/18 下午 12:54:38
Segment	1	Camera	0
Pattern	204	Position[x, y]	40.1 [mm], 102.6 [m], (7819.6 [m])
Type	縱向刀絲疵點	Size	H:13.8 ,V:56.0 [mm]
Result	OK	Area	8.2 [mm2]
Inspection level	0/5,0/5,4/3,4,4/3,4/3	Label	-
Light	6,6,3/6,6,3

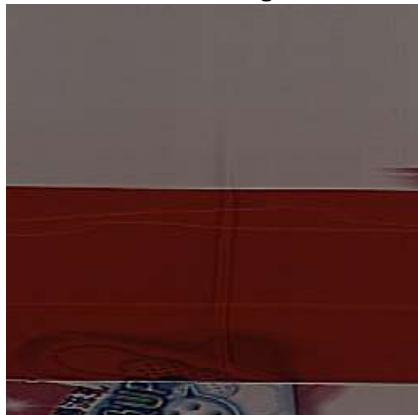
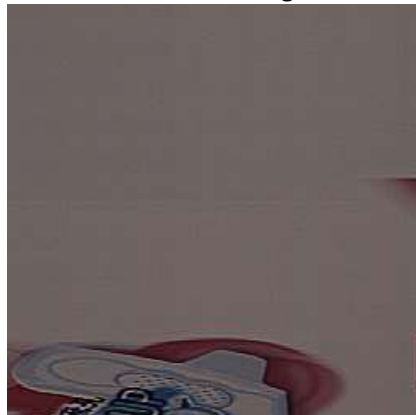
Defect image

No.	#18, \$7	Date	2023/7/18 下午 12:54:38
Segment	1	Camera	0
Pattern	204	Position[x, y]	58.1 [mm], 102.5 [m], (7819.7 [m])
Type	縱向刀絲疵點	Size	H:6.4 ,V:66.3 [mm]
Result	OK	Area	9.3 [mm2]
Inspection level	0/5,0/5,4/3,4,4/3,4/3	Label	-
Light	6,6,3/6,6,3

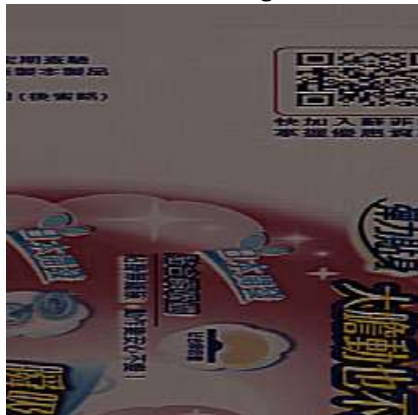
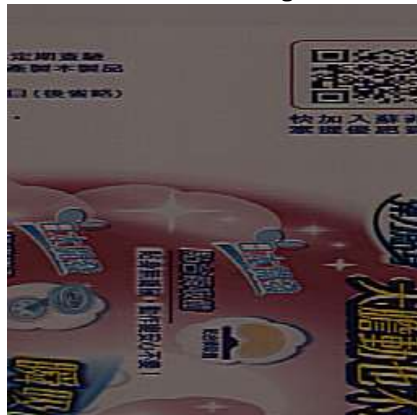
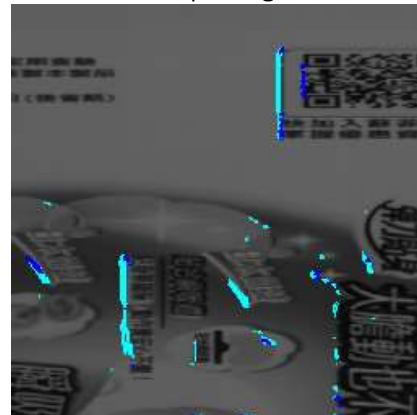
Defect image

No.	#18, \$7	Date	2023/7/18 下午 12:54:38
Segment	1	Camera	0
Pattern	204	Position[x, y]	52.5 [mm], 102.5 [m], (7819.7 [m])
Type	縱向刀絲疵點橫向刀絲	Size	H:31.2 ,V:71.0 [mm]
Result	OK	Area	13.2 [mm2]
Inspection level	0/5,0/5,4/3,4,4/3,4/3	Label	-
Light	6,6,3/6,6,3

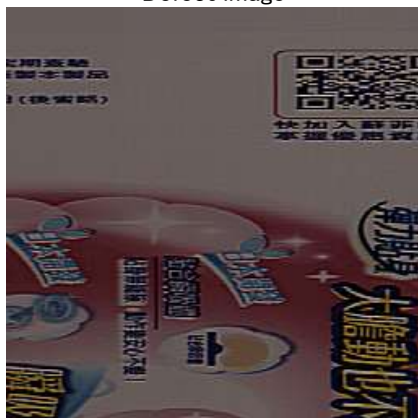
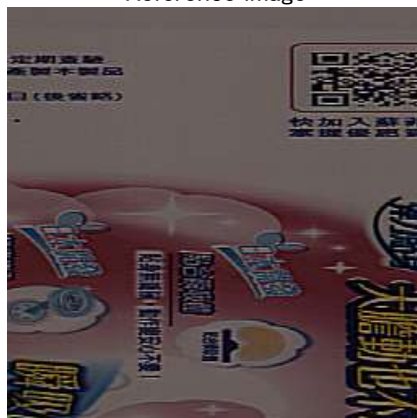
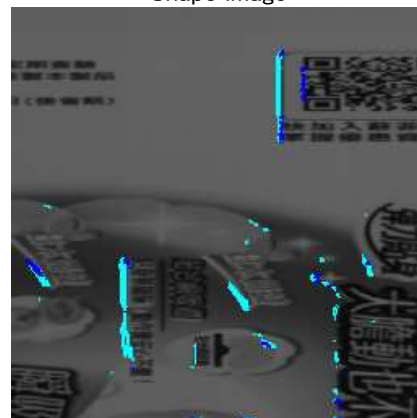
Defect image

No.	#17, \$6	Date	2023/7/18 下午 12:54:38
Segment	1	Camera	0
Pattern	203	Position[x, y]	27.0 [mm], 102.0 [m], (7820.2 [m])
Type	縱向刀絲疵點	Size	H:4.7 ,V:49.6 [mm]
Result	OK	Area	6.6 [mm2]
Inspection level	0/5,0/5,4/3,4,4/3,4/3	Label	-
Light	6,6,3/6,6,3

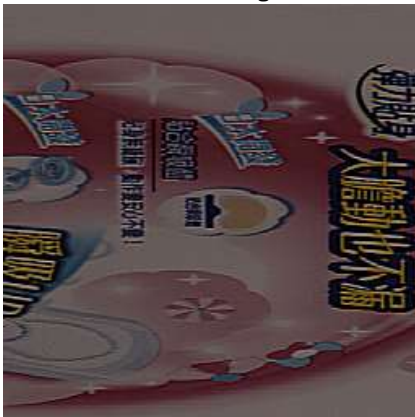
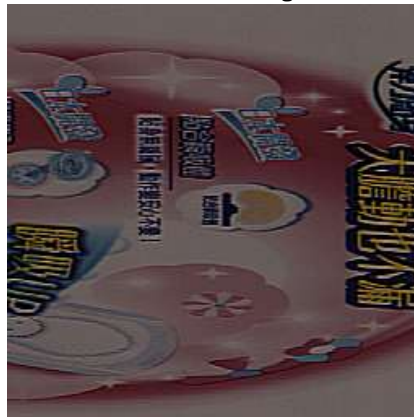
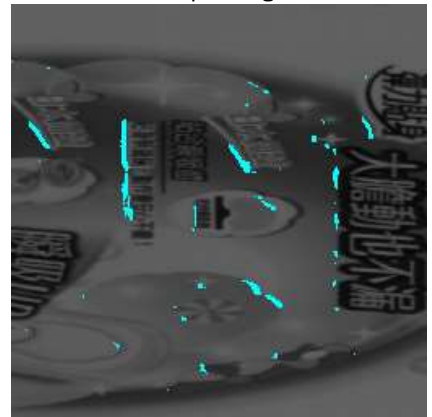
Defect image

No.	#17, \$6	Date	2023/7/18 下午 12:54:38
Segment	1	Camera	0
Pattern	203	Position[x, y]	56.5 [mm], 102.0 [m], (7820.2 [m])
Type	縱向刀絲疵點	Size	H:31.1 ,V:46.0 [mm]
Result	OK	Area	9.5 [mm2]
Inspection level	0/5,0/5,4/3,4,4/3,4/3	Label	-
Light	6,6,3/6,6,3

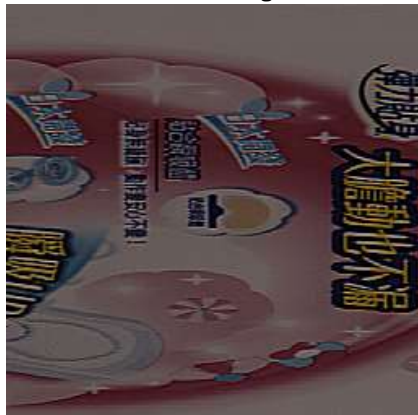
Defect image

No.	#16, \$5	Date	2023/7/18 下午 12:54:37
Segment	1	Camera	0
Pattern	202	Position[x, y]	61.0 [mm], 101.6 [m], (7820.6 [m])
Type	縱向刀絲疵點	Size	H:0.6 ,V:21.4 [mm]
Result	OK	Area	6.6 [mm2]
Inspection level	0/5,0/5,4/3,4,4/3,4/3	Label	-
Light	6,6,3/6,6,3

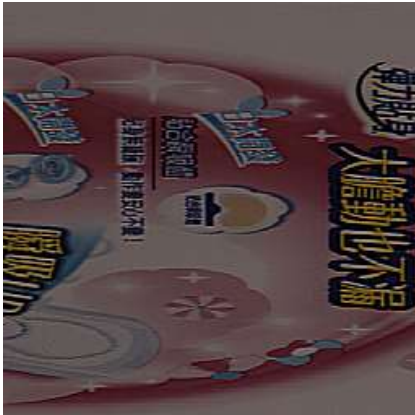
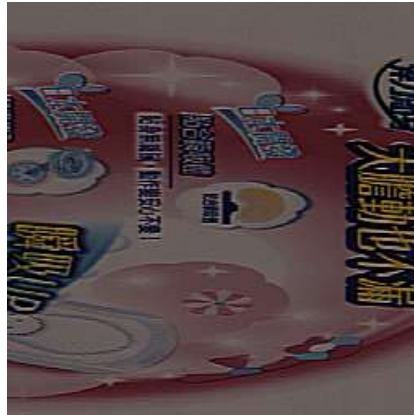
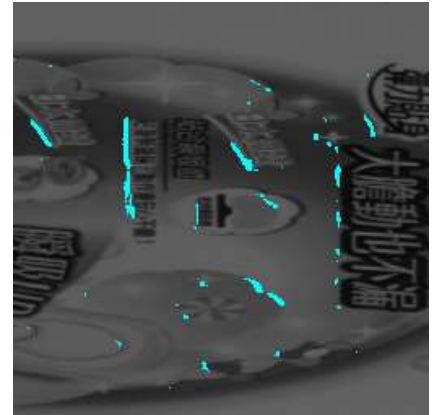
Defect image

No.	#16, \$5	Date	2023/7/18 下午 12:54:37
Segment	1	Camera	0
Pattern	202	Position[x, y]	53.3 [mm], 101.5 [m], (7820.7 [m])
Type	縱向刀絲疵點	Size	H:31.1 ,V:19.4 [mm]
Result	OK	Area	6.7 [mm2]
Inspection level	0/5,0/5,4/3,4,4/3,4/3	Label	-
Light	6,6,3/6,6,3

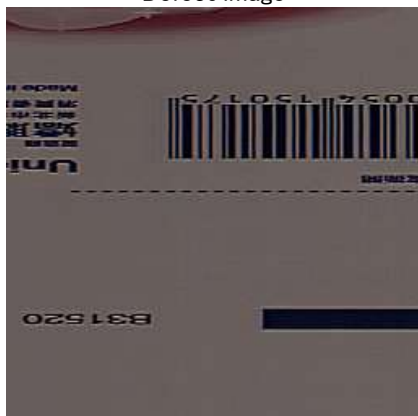
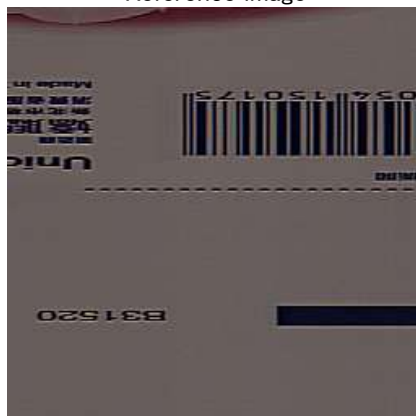
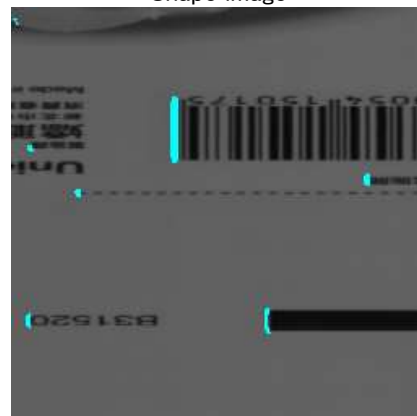
Defect image

No.	#16, \$5	Date	2023/7/18 下午 12:54:37
Segment	1	Camera	0
Pattern	202	Position[x, y]	51.1 [mm], 101.6 [m], (7820.5 [m])
Type	縱向刀絲疵點	Size	H:8.9 ,V:57.2 [mm]
Result	OK	Area	11.1 [mm2]
Inspection level	0/5,0/5,4/3,4,4/3,4/3	Label	-
Light	6,6,3/6,6,3

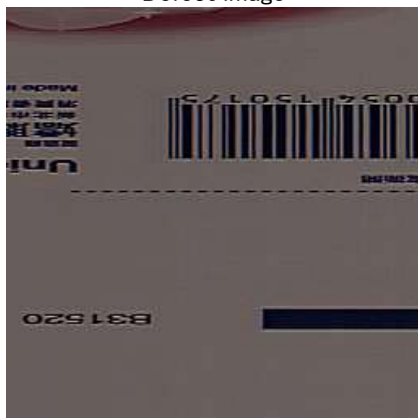
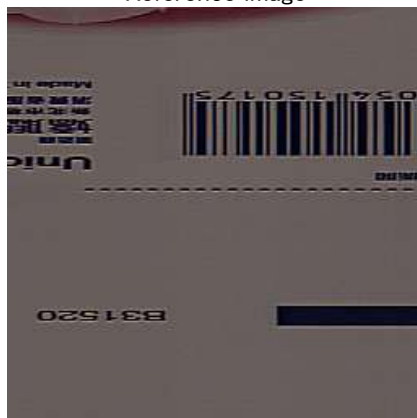
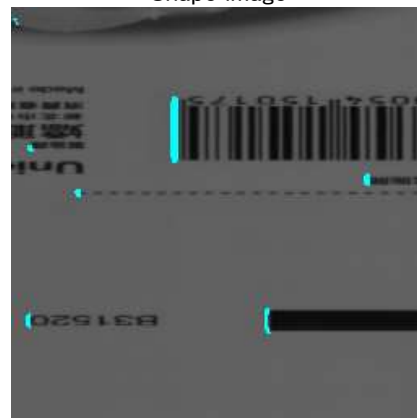
Defect image

No.	#15, \$4	Date	2023/7/18 下午 12:54:37
Segment	1	Camera	0
Pattern	201	Position[x, y]	48.0 [mm], 101.1 [m], (7821.1 [m])
Type	縱向刀絲疵點	Size	H:19.6 ,V:18.7 [mm]
Result	OK	Area	6.4 [mm2]
Inspection level	0/5,0/5,4/3,4,4/3,4/3	Label	-
Light	6,6,3/6,6,3

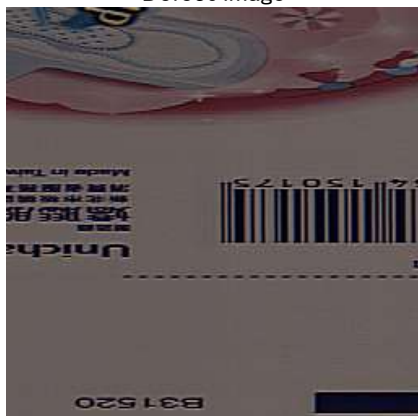
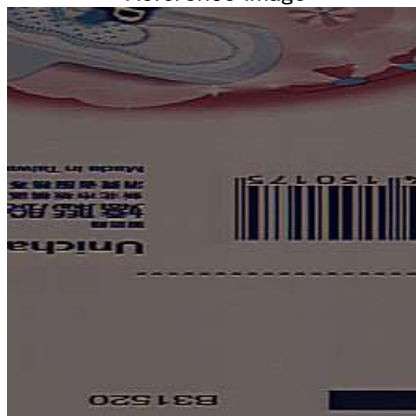
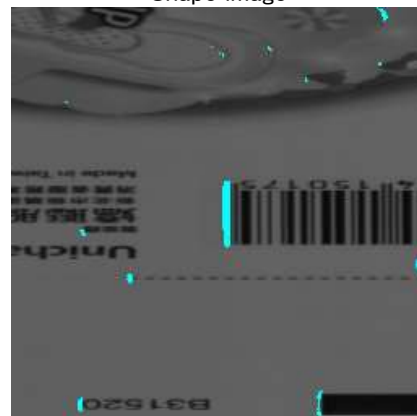
Defect image

No.	#15, \$4	Date	2023/7/18 下午 12:54:37
Segment	1	Camera	0
Pattern	201	Position[x, y]	47.0 [mm], 101.2 [m], (7821.0 [m])
Type	縱向刀絲疵點	Size	H:0.7 ,V:15.5 [mm]
Result	OK	Area	10.6 [mm2]
Inspection level	0/5,0/5,4/3,4,4/3,4/3	Label	-
Light	6,6,3/6,6,3

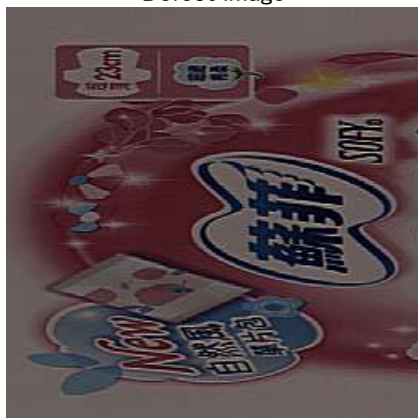
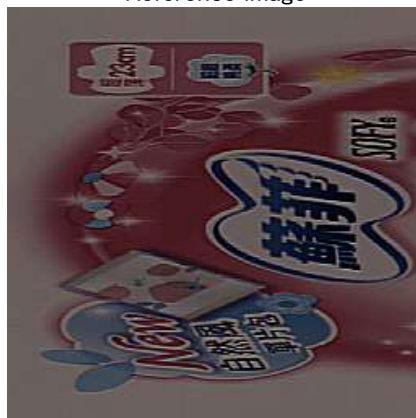
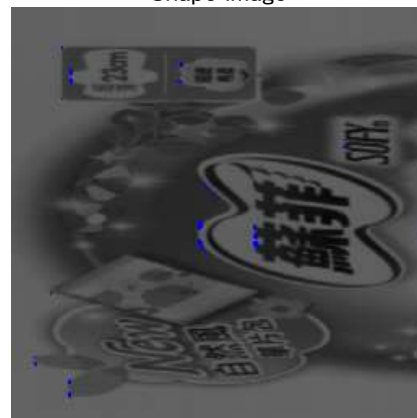
Defect image

No.	#14, \$3	Date	2023/7/18 下午 12:54:36
Segment	1	Camera	0
Pattern	200	Position[x, y]	107.2 [mm], 100.8 [m], (7821.4 [m])
Type	橫向刀絲	Size	H:5.7 ,V:15.9 [mm]
Result	OK	Area	2.4 [mm2]
Inspection level	0/5,0/5,4/3,4,4/3,4/3	Label	-
Light	6,6,3/6,6,3

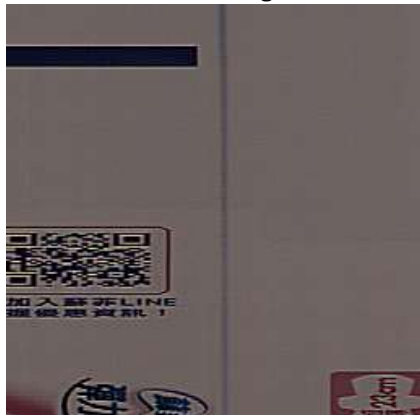
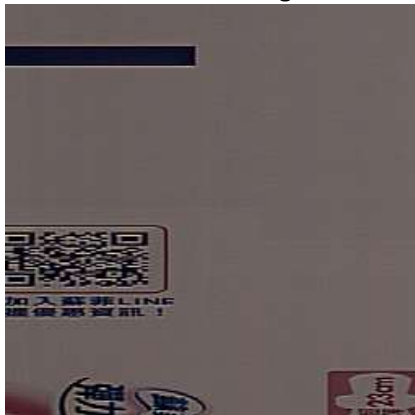
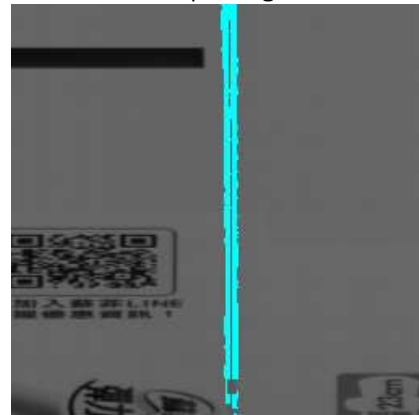
Defect image

No.	#9, \$2	Date	2023/7/18 下午 12:54:11
Segment	1	Camera	0
Pattern	127	Position[x, y]	84.8 [mm], 66.7 [m], (7855.5 [m])
Type	縱向刀絲疵點	Size	H:1.6 ,V:113.9 [mm]
Result	OK	Area	122.2 [mm2]
Inspection level	0/5,0/5,4/3,4,4/3,4/3	Label	-
Light	6,6,3/6,6,3

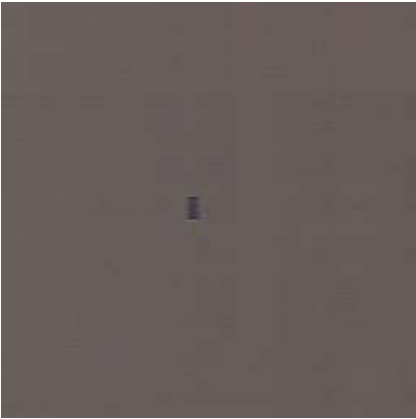
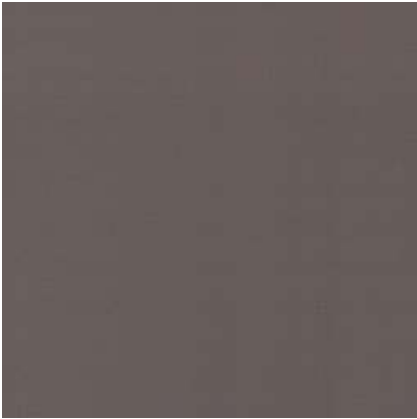
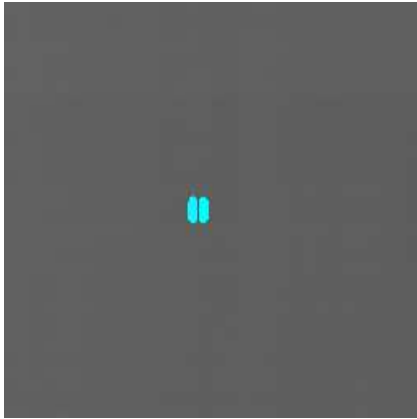
Defect image	Reference image	Shape image

No.	#4, \$1	Date	2023/7/18 下午 12:53:56
Segment	1	Camera	0
Pattern	83	Position[x, y]	340.4 [mm], 46.3 [m], (7875.9 [m])
Type	縱向刀絲疵點	Size	H:1.9 ,V:6.0 [mm]
Result	OK	Area	9.6 [mm2]
Inspection level	0/5,0/5,4/3,4,4/3,4/3	Label	-
Light	6,6,3/6,6,3
