# Inspection Result (Individual Data)

Lot number : 4

Inspected date : 2023/7/20 上午 09:35:40 ~ 2023/7/20 下午 02:58:29

商品名	乳白フィルム	周長
顧客名	最高速度214m/min 分解能0.4mm	Ex1
CODE番号		Ex2
基材		Ex3

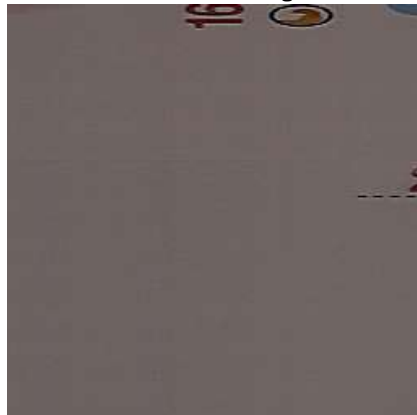
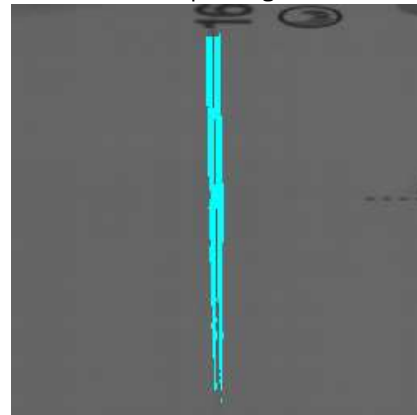
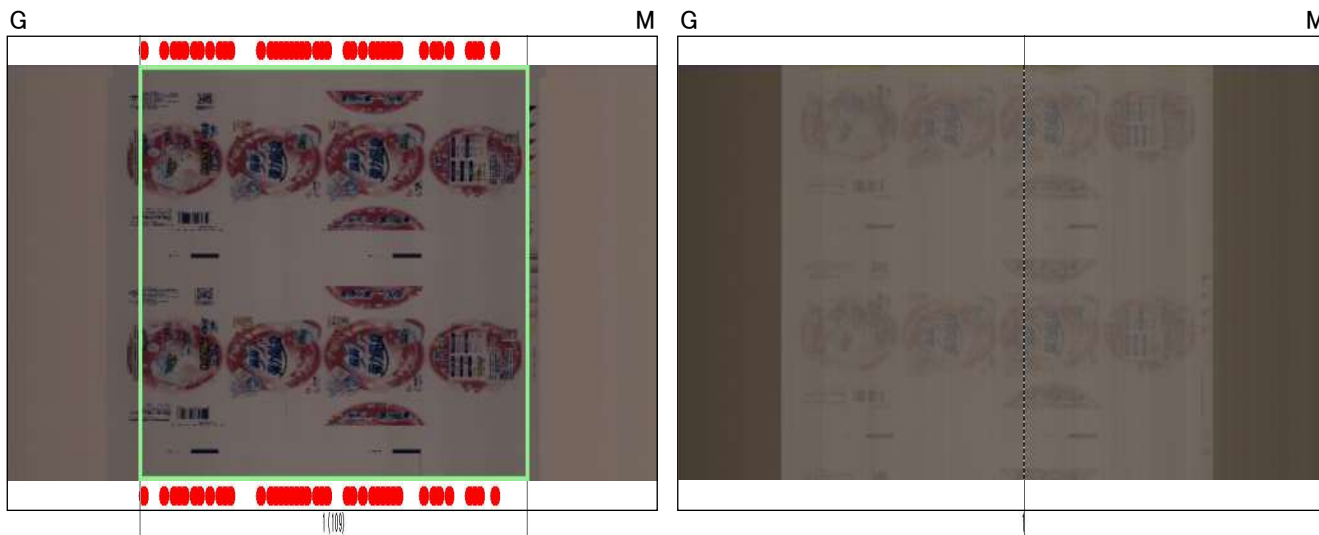
Reference image

No.	#112, \$109	Date	2023/7/20 上午 11:15:32
Segment	1	Camera	0
Pattern	15760	Position[ x, y ]	162.5 [mm], 7720.5 [m], ( 233.1 [m] )
Type	縱向刀絲疵點	Size	H:1.6 ,V:86.5 [mm]
Result	OK	Area	84.1 [mm2]
Inspection level	0/5,0/5,4/3,4,4/3,4/3	Label	-
Light	6,6,3/6,6,3

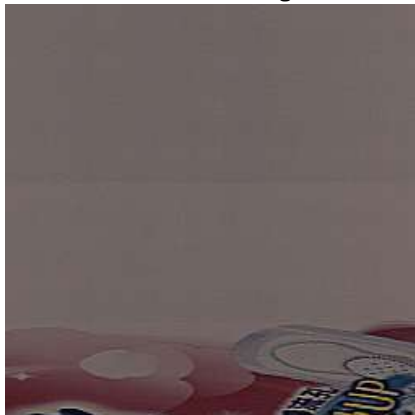
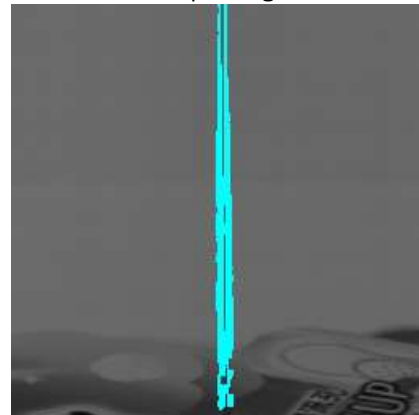
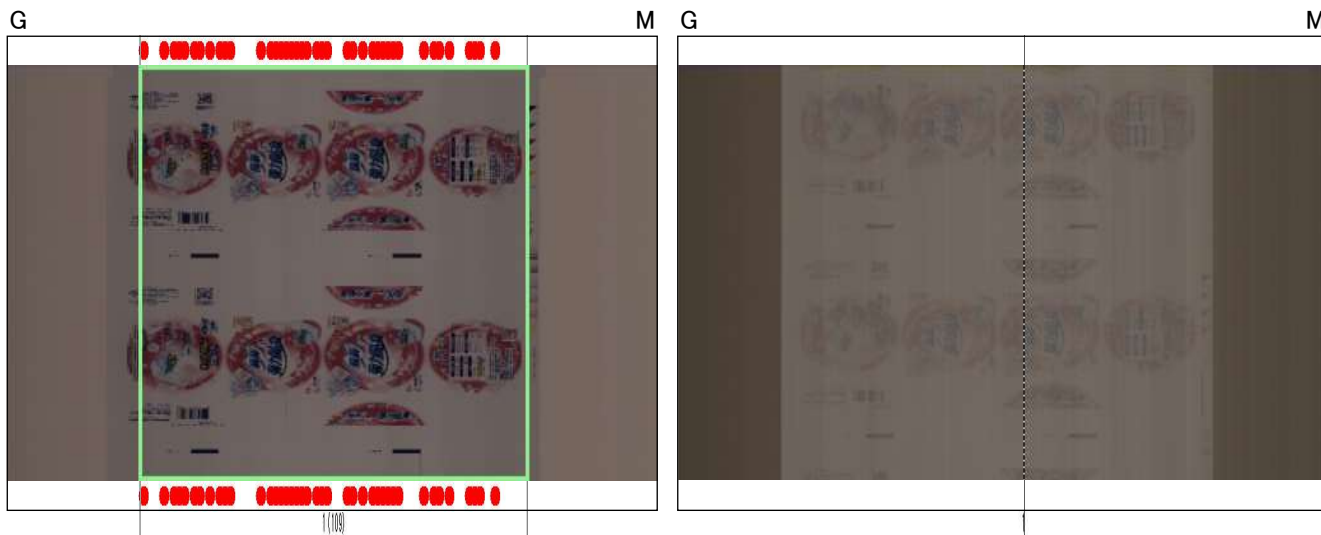
Reference image

No.	#111, \$108	Date	2023/7/20 上午 11:12:56
Segment	1	Camera	0
Pattern	15347	Position[ x, y ]	144.3 [mm], 7518.1 [m], ( 435.5 [m] )
Type	縱向刀絲疵點	Size	H:2.1 ,V:181.0 [mm]
Result	OK	Area	154.2 [mm2]
Inspection level	0/5,0/5,4/3,4,4/3,4/3	Label	-
Light	6,6,3/6,6,3

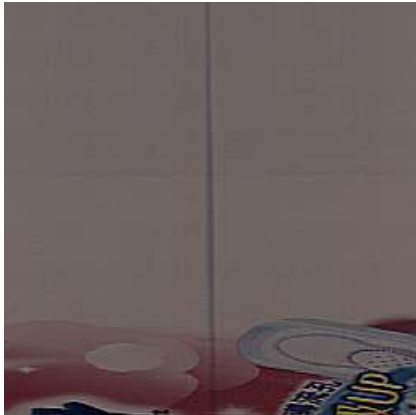
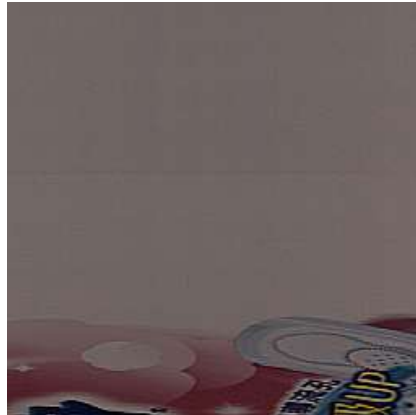
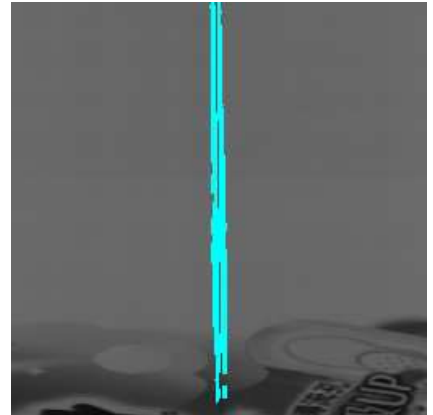
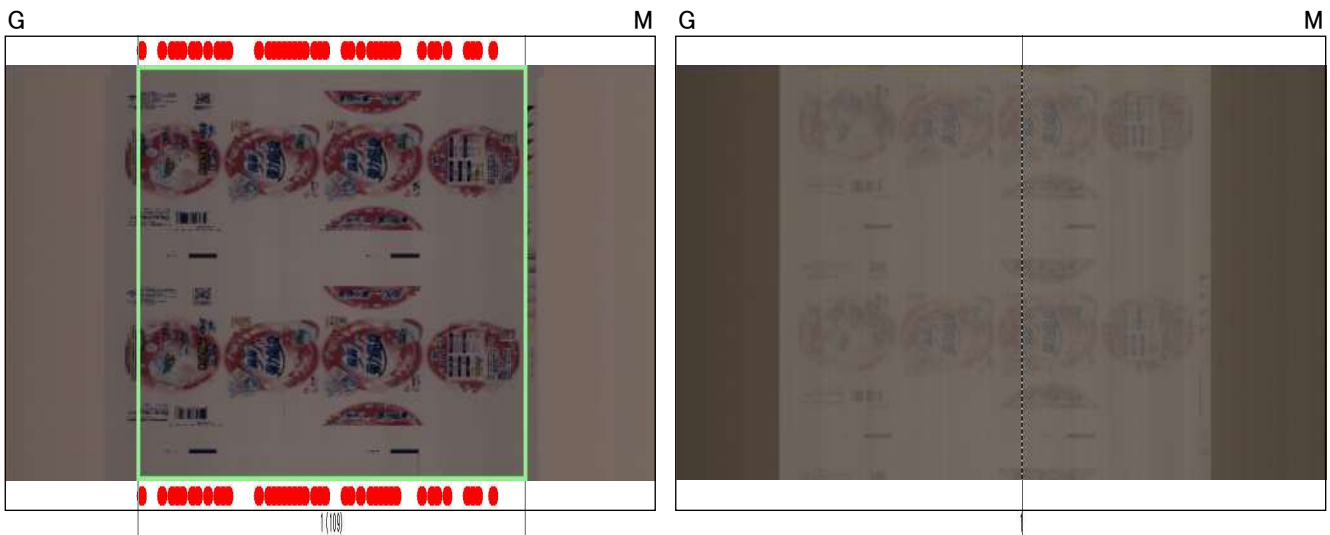
Defect image

No.	#109, \$106	Date	2023/7/20 上午 11:12:53
Segment	1	Camera	0
Pattern	15338	Position[ x, y ]	143.9 [mm], 7513.9 [m], ( 439.6 [m] )
Type	縱向刀絲疵點	Size	H:2.1 ,V:181.0 [mm]
Result	OK	Area	154.9 [mm2]
Inspection level	0/5,0/5,4/3,4,4/3,4/3	Label	-
Light	6,6,3/6,6,3

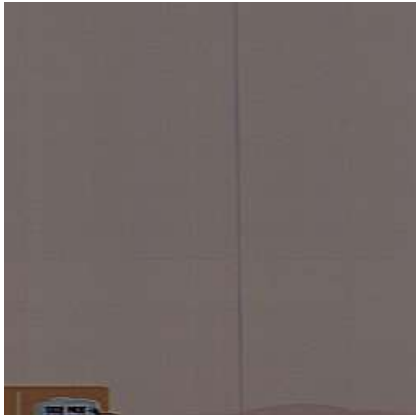
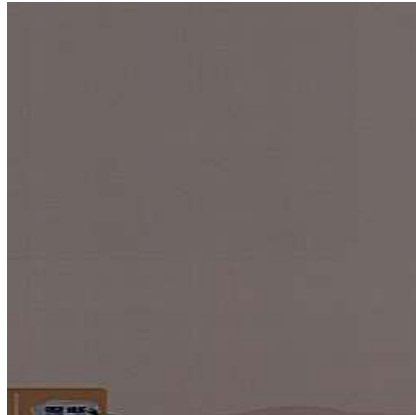
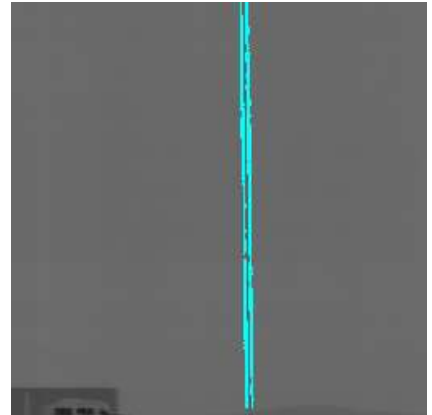
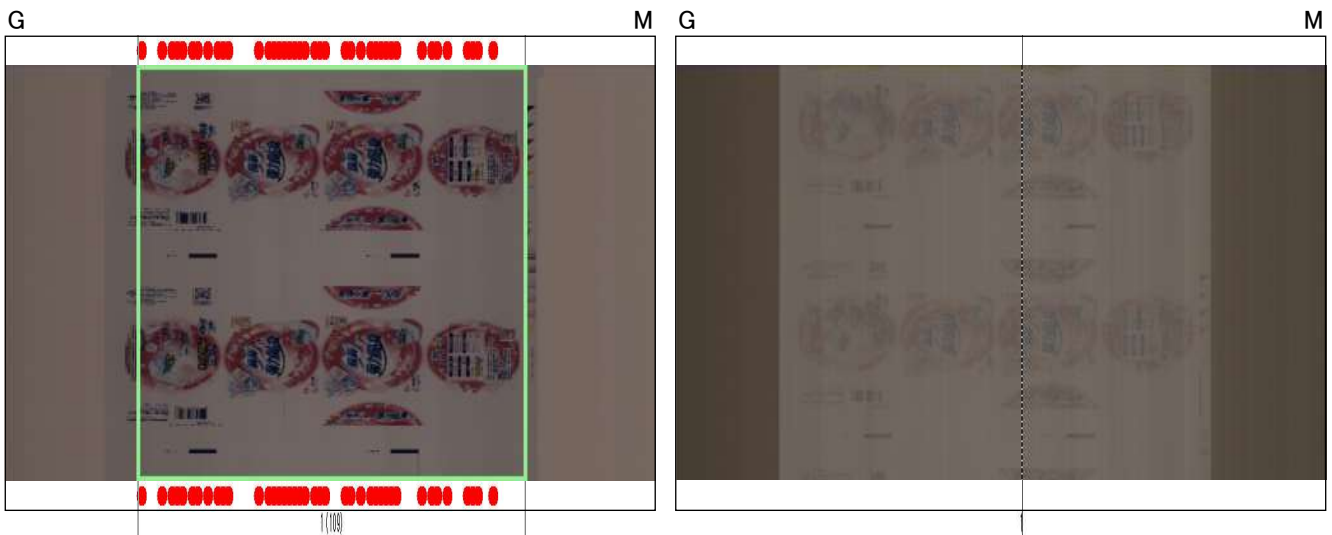
Defect image

No.	#106, \$103	Date	2023/7/20 上午 11:10:27
Segment	1	Camera	0
Pattern	14952	Position[ x, y ]	122.9 [mm], 7325.0 [m], ( 628.5 [m] )
Type	縱向刀絲疵點	Size	H:1.8 ,V:158.4 [mm]
Result	OK	Area	103.4 [mm2]
Inspection level	0/5,0/5,4/3,4,4/3,4/3	Label	-
Light	6,6,3/6,6,3

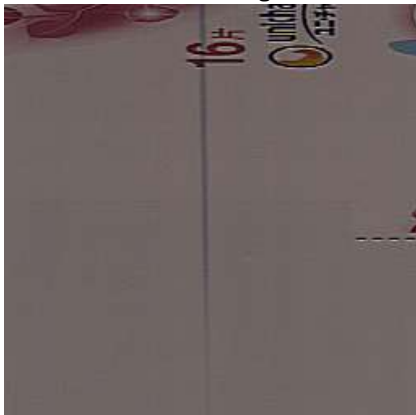
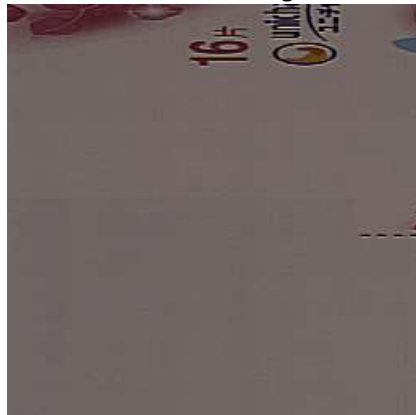
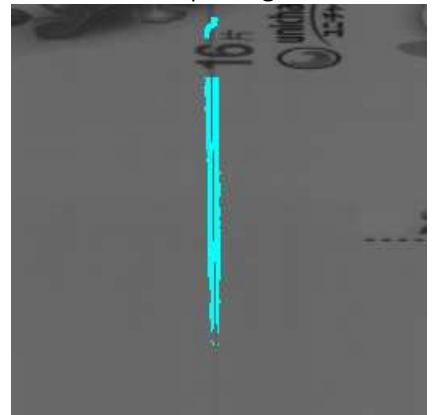
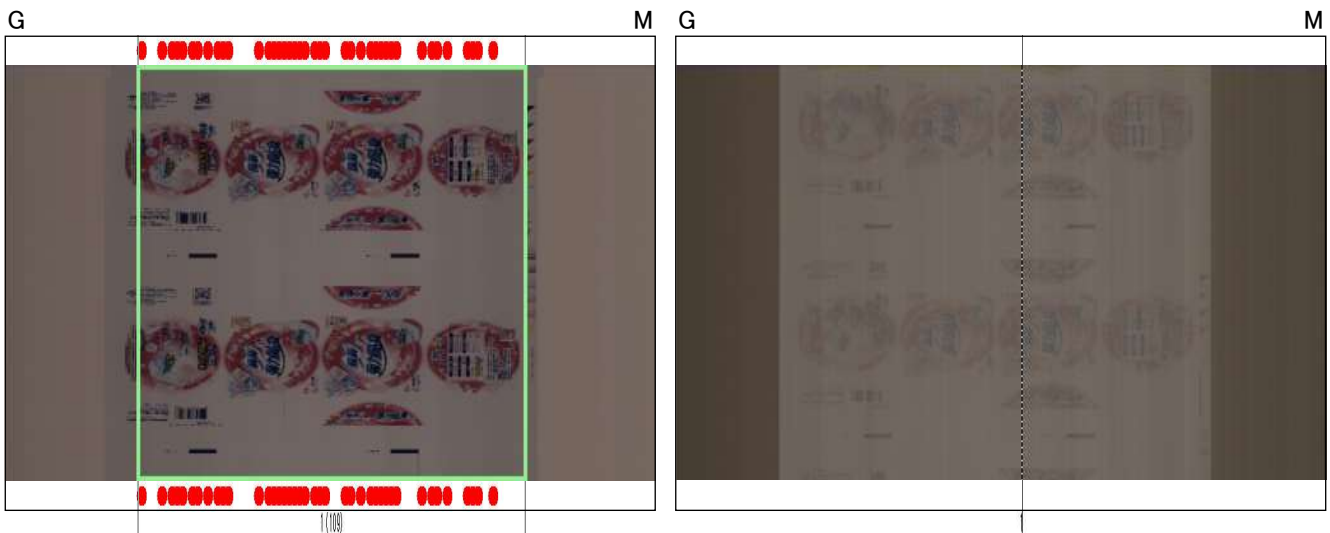
Defect image

No.	#105, \$102	Date	2023/7/20 上午 11:10:23
Segment	1	Camera	0
Pattern	14942	Position[ x, y ]	162.3 [mm], 7320.2 [m], ( 633.4 [m] )
Type	縱向刀絲疵點	Size	H:1.5 ,V:64.7 [mm]
Result	OK	Area	58.3 [mm2]
Inspection level	0/5,0/5,4/3,4,4/3,4/3	Label	-
Light	6,6,3/6,6,3

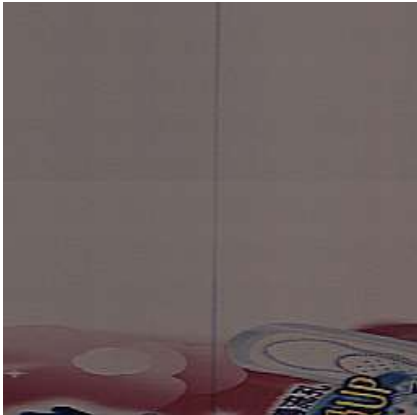
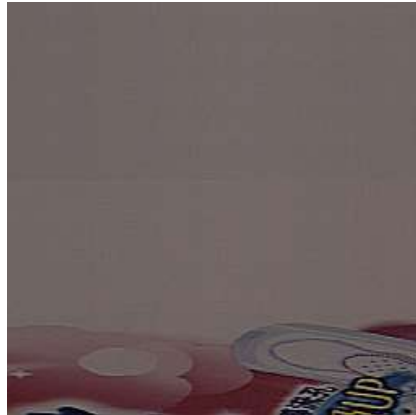
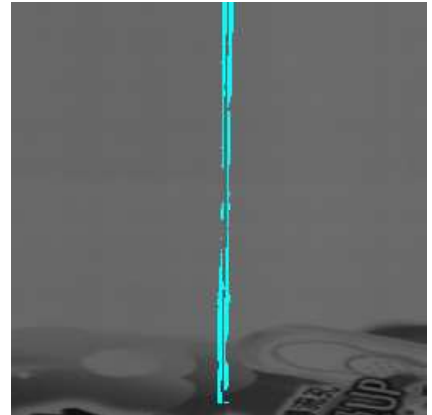
Defect image

No.	#103, \$100	Date	2023/7/20 上午 11:08:58
Segment	1	Camera	0
Pattern	14719	Position[ x, y ]	145.3 [mm], 7210.9 [m], ( 742.7 [m] )
Type	縱向刀絲疵點	Size	H:2.5 ,V:421.1 [mm]
Result	OK	Area	328.7 [mm2]
Inspection level	0/5,0/5,4/3,4,4/3,4/3	Label	-
Light	6,6,3/6,6,3

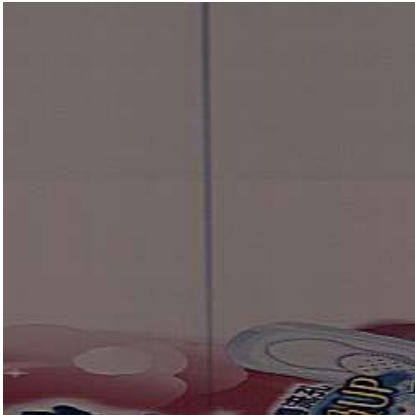
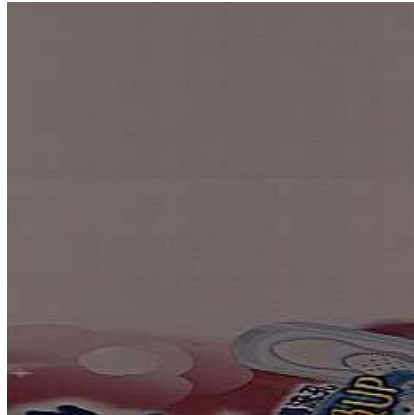
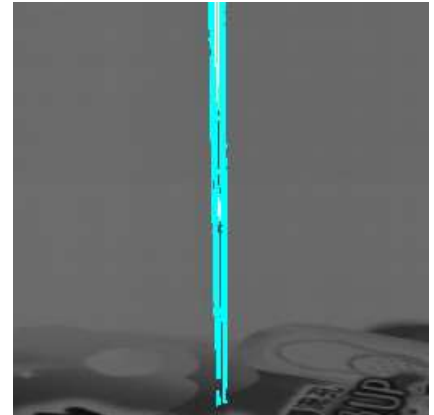
Defect image

No.	#99, \$96	Date	2023/7/20 上午 11:08:49
Segment	1	Camera	0
Pattern	14694	Position[ x, y ]	143.6 [mm], 7198.8 [m], ( 754.8 [m] )
Type	淡瑕疵縱向刀絲疵點	Size	H:2.1 ,V:199.2 [mm]
Result	OK	Area	225.0 [mm2]
Inspection level	0/5,0/5,4/3,4,4/3,4/3	Label	-
Light	6,6,3/6,6,3

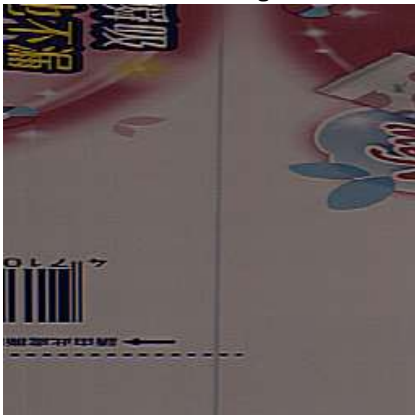
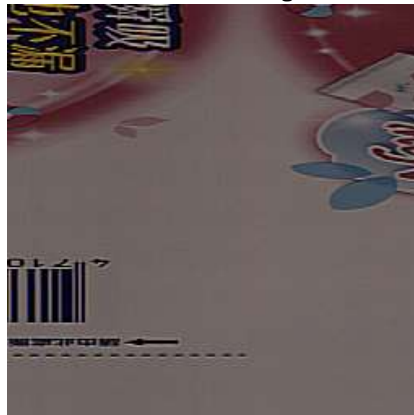
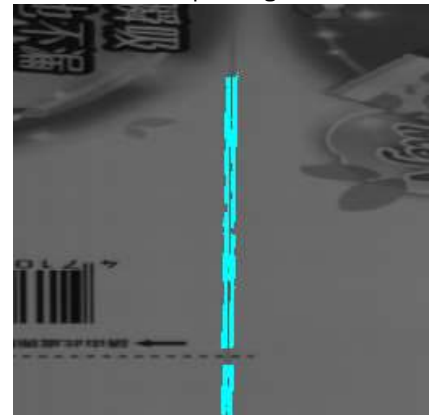
Defect image

No.	#84, \$81	Date	2023/7/20 上午 10:58:56
Segment	1	Camera	0
Pattern	13128	Position[ x, y ]	83.8 [mm], 6433.0 [m], ( 1520.5 [m] )
Type	縱向刀絲疵點	Size	H:1.5 ,V:65.9 [mm]
Result	OK	Area	56.0 [mm2]
Inspection level	0/5,0/5,4/3,4,4/3,4/3	Label	-
Light	6,6,3/6,6,3

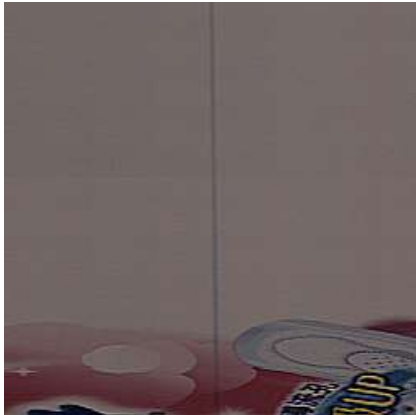
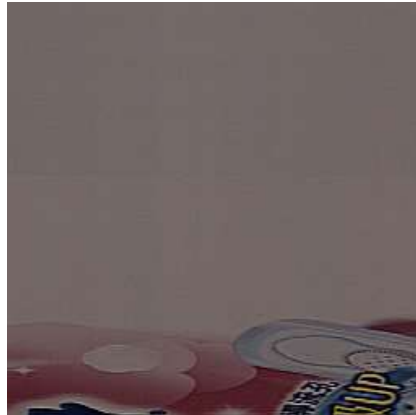
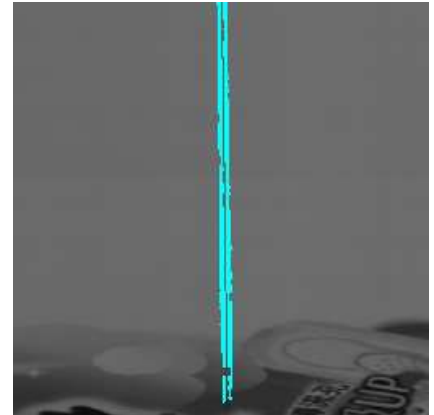
Defect image

No.	#83, \$80	Date	2023/7/20 上午 10:58:51
Segment	1	Camera	0
Pattern	13114	Position[ x, y ]	144.0 [mm], 6426.1 [m], ( 1527.5 [m] )
Type	縱向刀絲疵點	Size	H:2.2 ,V:181.0 [mm]
Result	OK	Area	164.8 [mm2]
Inspection level	0/5,0/5,4/3,4,4/3,4/3	Label	-
Light	6,6,3/6,6,3

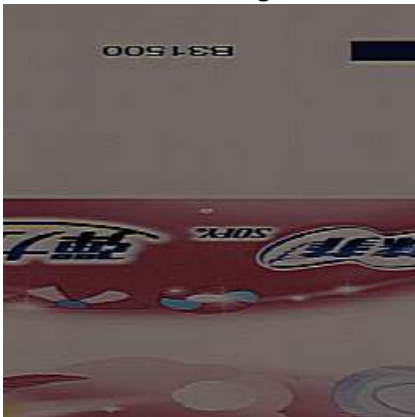
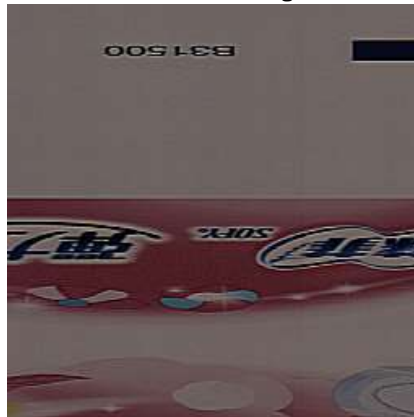
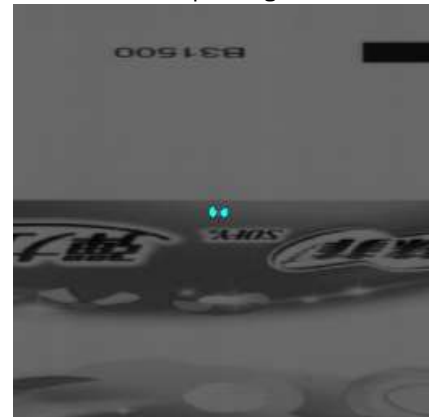
Defect image

No.	#76, \$73	Date	2023/7/20 上午 10:53:13
Segment	1	Camera	0
Pattern	12221	Position[ x, y ]	228.1 [mm], 5989.4 [m], ( 1964.1 [m] )
Type	微小疵點	Size	H:1.6 ,V:1.6 [mm]
Result	OK	Area	1.6 [mm2]
Inspection level	0/5,0/5,4/3,4,4/3,4/3	Label	-
Light	6,6,3/6,6,3

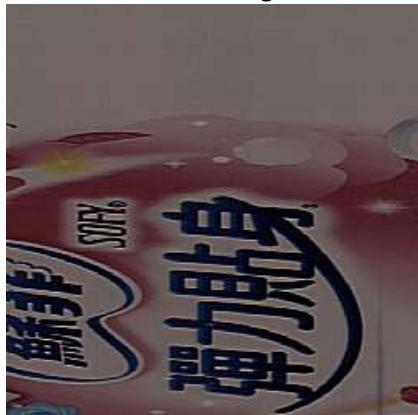
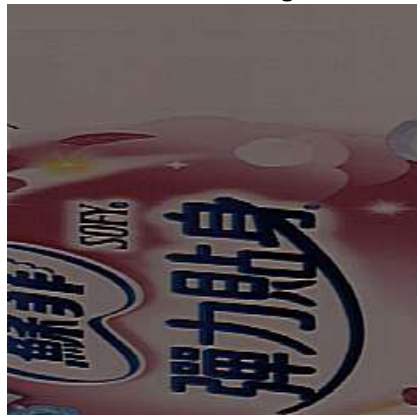
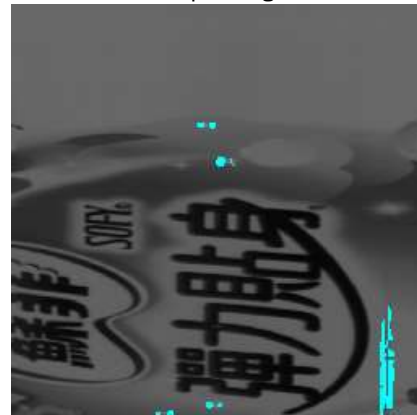
Defect image

No.	#73, \$70	Date	2023/7/20 上午 10:48:24
Segment	1	Camera	0
Pattern	11461	Position[ x, y ]	129.8 [mm], 5618.0 [m], ( 2335.5 [m] )
Type	縱向刀絲疵點	Size	H:3.2 ,V:9.9 [mm]
Result	OK	Area	2.2 [mm2]
Inspection level	0/5,0/5,4/3,4,4/3,4/3	Label	-
Light	6,6,3/6,6,3

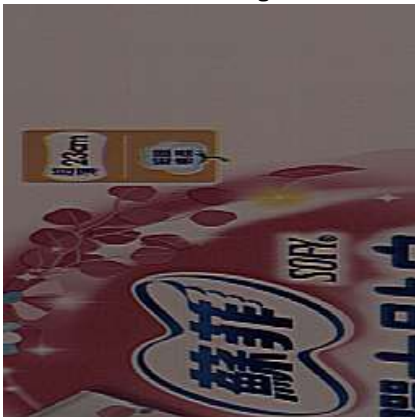
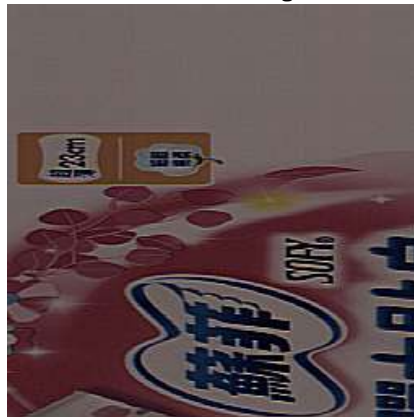
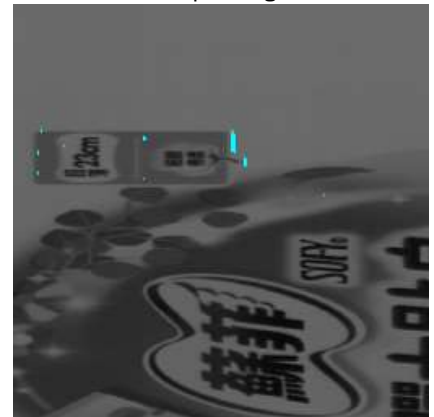
Defect image

No.	#72, \$69	Date	2023/7/20 上午 10:46:12
Segment	1	Camera	0
Pattern	11113	Position[ x, y ]	112.5 [mm], 5447.9 [m], ( 2505.6 [m] )
Type	縱向刀絲疵點	Size	H:1.5 ,V:8.3 [mm]
Result	OK	Area	2.4 [mm2]
Inspection level	0/5,0/5,4/3,4,4/3,4/3	Label	-
Light	6,6,3/6,6,3

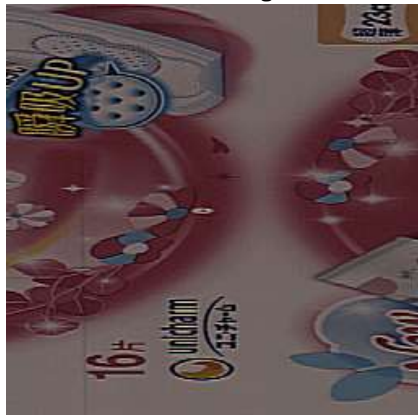
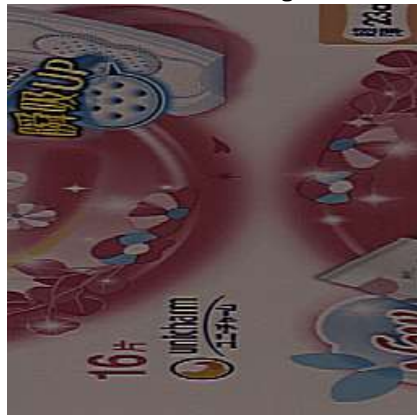
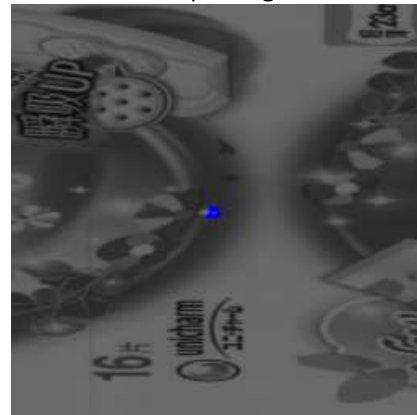
Defect image

No.	#71, \$68	Date	2023/7/20 上午 10:44:25
Segment	1	Camera	0
Pattern	10831	Position[ x, y ]	171.7 [mm], 5310.0 [m], ( 2643.6 [m] )
Type	微小疵點	Size	H:1.3 ,V:2.4 [mm]
Result	OK	Area	2.2 [mm2]
Inspection level	0/5,0/5,4/3,4,4/3,4/3	Label	-
Light	6,6,3/6,6,3

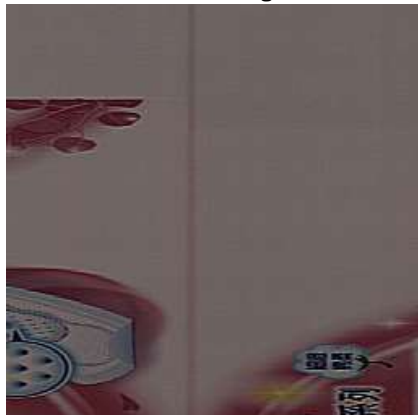
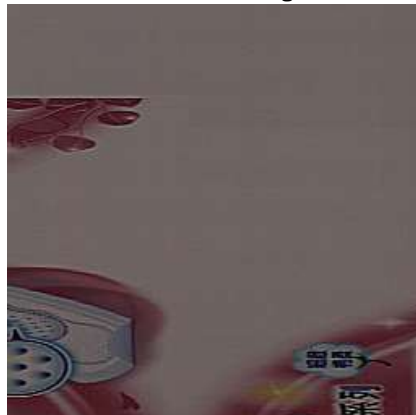
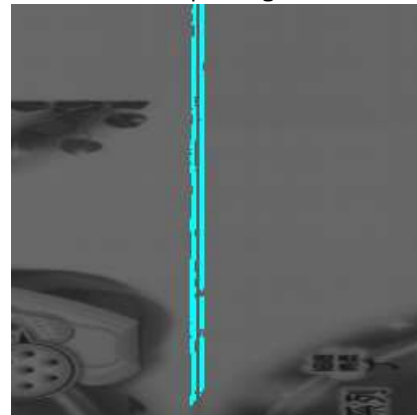
Defect image

No.	#70, \$67	Date	2023/7/20 上午 10:44:17
Segment	1	Camera	0
Pattern	10810	Position[ x, y ]	273.4 [mm], 5299.6 [m], ( 2654.0 [m] )
Type	縱向刀絲疵點	Size	H:1.5 ,V:216.3 [mm]
Result	OK	Area	150.6 [mm2]
Inspection level	0/5,0/5,4/3,4,4/3,4/3	Label	-
Light	6,6,3/6,6,3

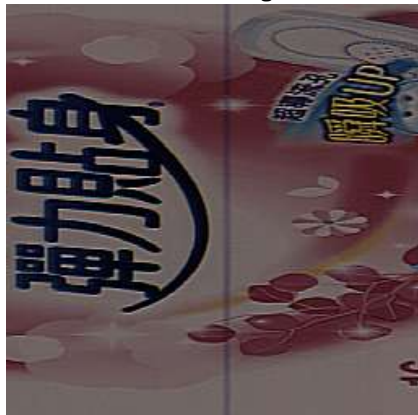
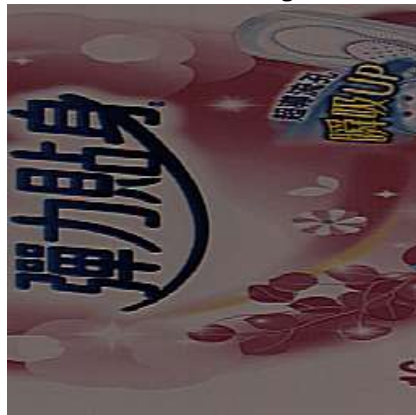
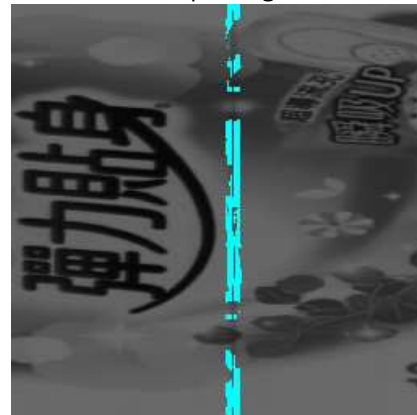
Defect image

No.	#68, \$65	Date	2023/7/20 上午 10:43:53
Segment	1	Camera	0
Pattern	10747	Position[ x, y ]	145.3 [mm], 5268.9 [m], ( 2684.7 [m] )
Type	縱向刀絲疵點	Size	H:1.5 ,V:44.1 [mm]
Result	OK	Area	43.3 [mm2]
Inspection level	0/5,0/5,4/3,4,4/3,4/3	Label	-
Light	6,6,3/6,6,3

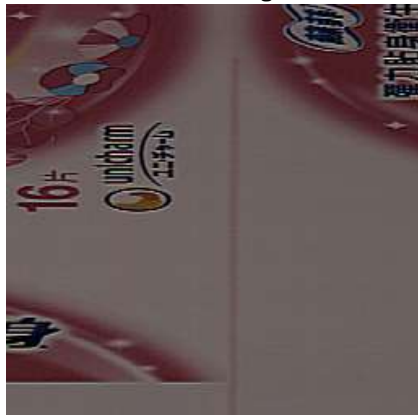
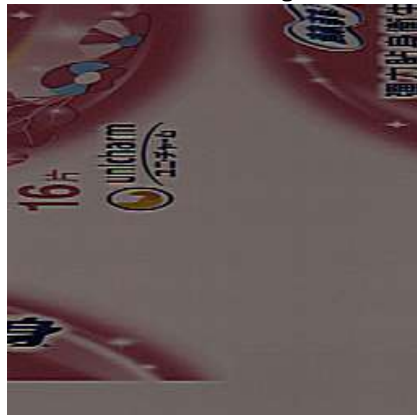
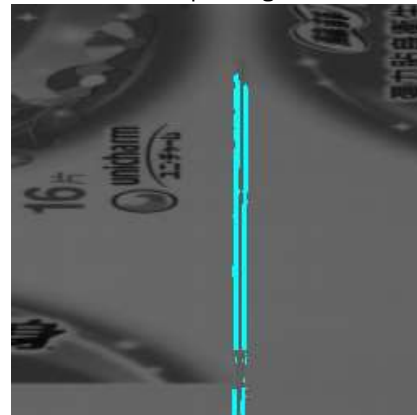
Defect image

No.	#66, \$63	Date	2023/7/20 上午 10:38:27
Segment	1	Camera	0
Pattern	9895	Position[ x, y ]	272.5 [mm], 4851.6 [m], ( 3102.0 [m] )
Type	縱向刀絲疵點	Size	H:1.5 ,V:66.7 [mm]
Result	OK	Area	60.1 [mm2]
Inspection level	0/5,0/5,4/3,4,4/3,4/3	Label	-
Light	6,6,3/6,6,3

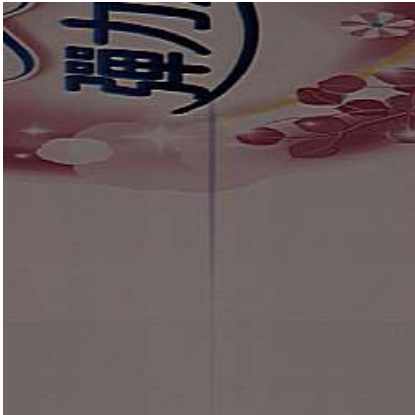
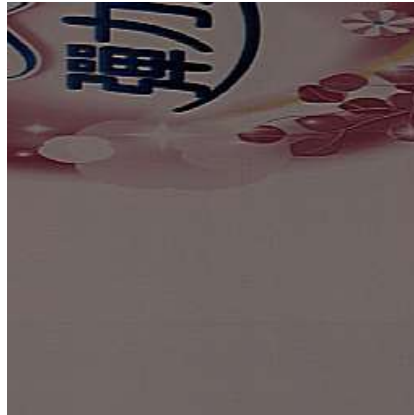
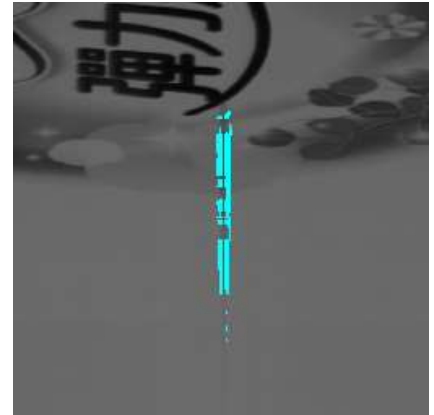
Defect image

No.	#64, \$61	Date	2023/7/20 上午 10:35:05
Segment	1	Camera	0
Pattern	9377	Position[ x, y ]	139.6 [mm], 4597.5 [m], ( 3356.0 [m] )
Type	縱向刀絲疵點	Size	H:1.5 ,V:40.9 [mm]
Result	OK	Area	30.5 [mm2]
Inspection level	0/5,0/5,4/3,4,4/3,4/3	Label	-
Light	6,6,3/6,6,3

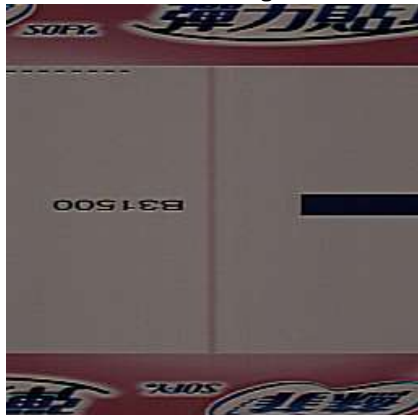
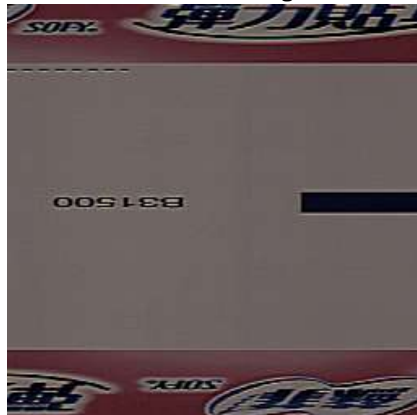
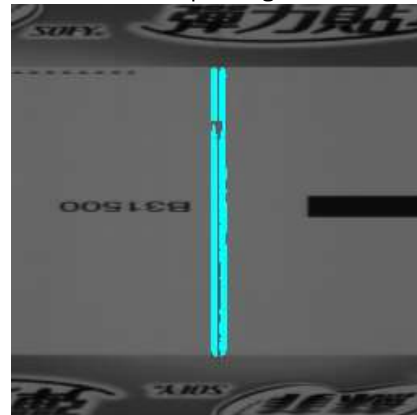
Defect image

No.	#63, \$60	Date	2023/7/20 上午 10:35:01
Segment	1	Camera	0
Pattern	9367	Position[ x, y ]	233.1 [mm], 4592.3 [m], ( 3361.3 [m] )
Type	縱向刀絲疵點	Size	H:1.5 ,V:69.9 [mm]
Result	OK	Area	81.8 [mm2]
Inspection level	0/5,0/5,4/3,4,4/3,4/3	Label	-
Light	6,6,3/6,6,3

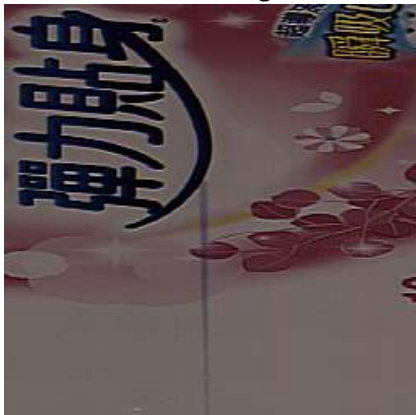
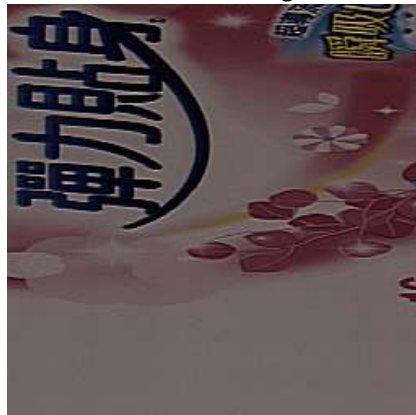
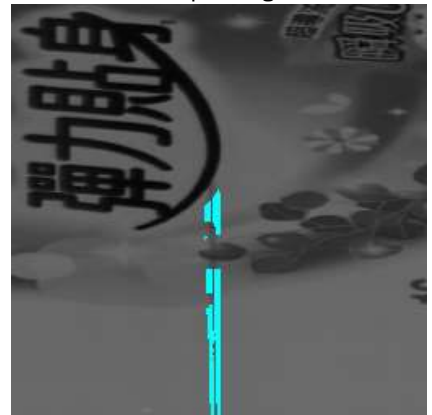
Defect image

No.	#62, \$59	Date	2023/7/20 上午 10:34:48
Segment	1	Camera	0
Pattern	9333	Position[ x, y ]	143.6 [mm], 4576.0 [m], ( 3377.6 [m] )
Type	縱向刀絲疵點	Size	H:1.5 ,V:10.3 [mm]
Result	OK	Area	8.9 [mm2]
Inspection level	0/5,0/5,4/3,4,4/3,4/3	Label	-
Light	6,6,3/6,6,3

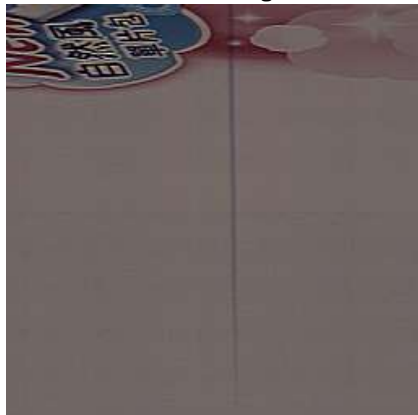
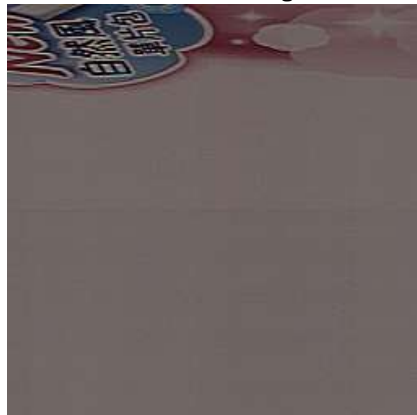
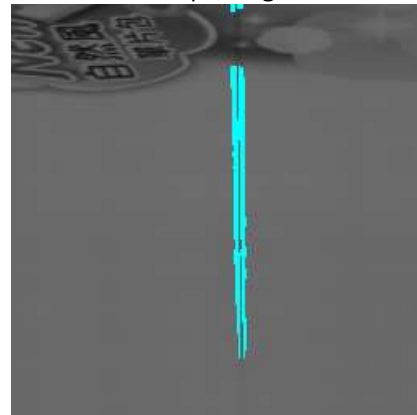
Defect image

No.	#60, \$57	Date	2023/7/20 上午 10:29:52
Segment	1	Camera	0
Pattern	8565	Position[ x, y ]	122.5 [mm], 4199.5 [m], ( 3754.0 [m] )
Type	縱向刀絲疵點	Size	H:1.5 ,V:70.6 [mm]
Result	OK	Area	60.5 [mm2]
Inspection level	0/5,0/5,4/3,4,4/3,4/3	Label	-
Light	6,6,3/6,6,3

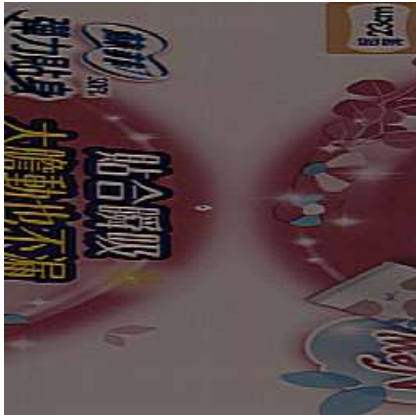
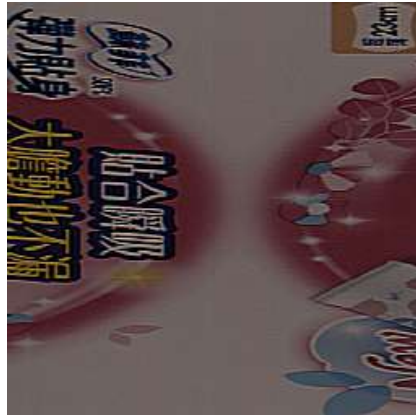
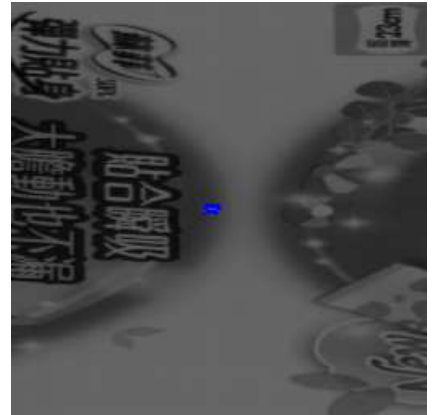
Defect image

No.	#57, \$54	Date	2023/7/20 上午 10:24:55
Segment	1	Camera	0
Pattern	7786	Position[ x, y ]	82.5 [mm], 3817.6 [m], ( 4135.9 [m] )
Type	微小疵點	Size	H:1.5 ,V:2.0 [mm]
Result	OK	Area	1.7 [mm2]
Inspection level	0/5,0/5,4/3,4,4/3,4/3	Label	-
Light	6,6,3/6,6,3

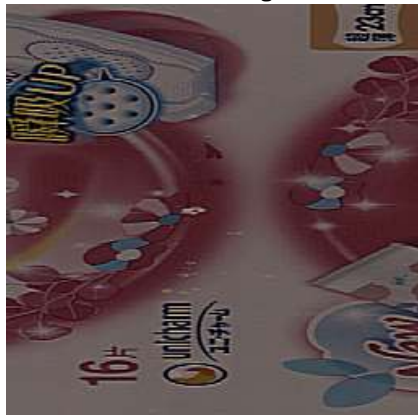
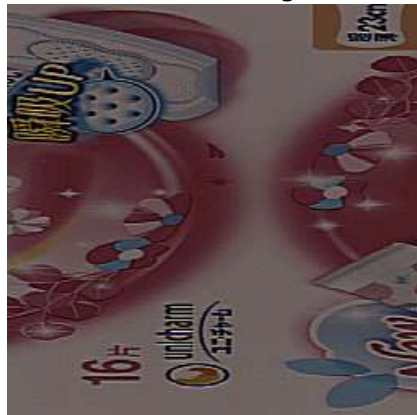
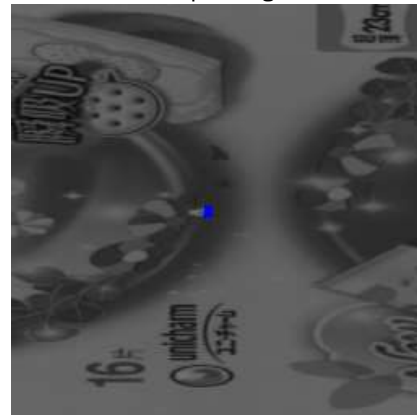
Defect image

No.	#55, \$52	Date	2023/7/20 上午 10:22:21
Segment	1	Camera	0
Pattern	7382	Position[ x, y ]	171.1 [mm], 3620.0 [m], ( 4333.5 [m] )
Type	微小疵點	Size	H:0.9 ,V:2.4 [mm]
Result	OK	Area	1.6 [mm2]
Inspection level	0/5,0/5,4/3,4,4/3,4/3	Label	-
Light	6,6,3/6,6,3

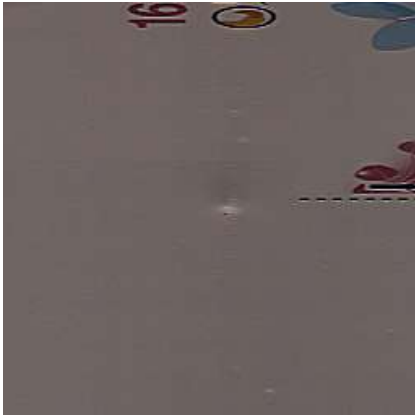
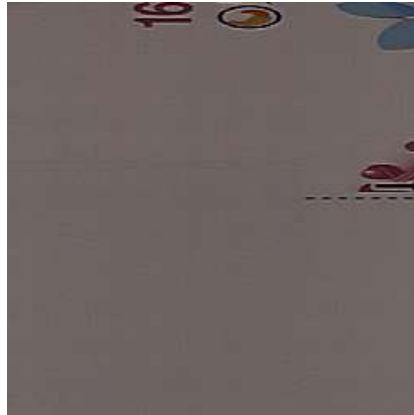
Defect image

No.	#54, \$51	Date	2023/7/20 上午 10:22:21
Segment	1	Camera	0
Pattern	7381	Position[ x, y ]	169.4 [mm], 3619.4 [m], ( 4334.1 [m] )
Type	縱向刀絲疵點橫向刀絲	Size	H:2.5 ,V:3.6 [mm]
Result	OK	Area	2.7 [mm2]
Inspection level	0/5,0/5,4/3,4,4/3,4/3	Label	-
Light	6,6,3/6,6,3

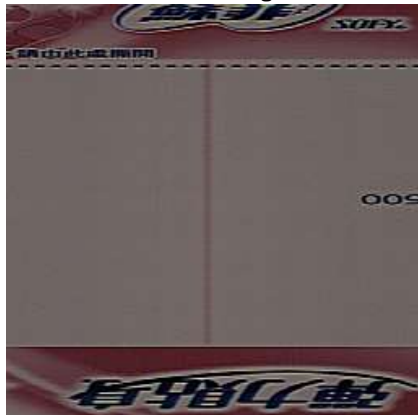
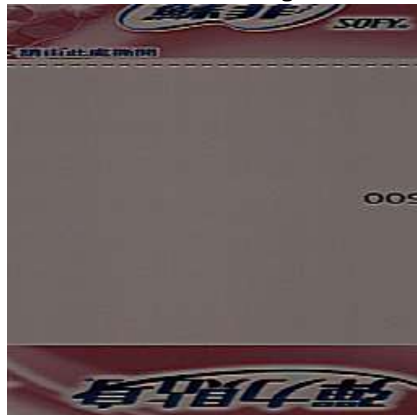
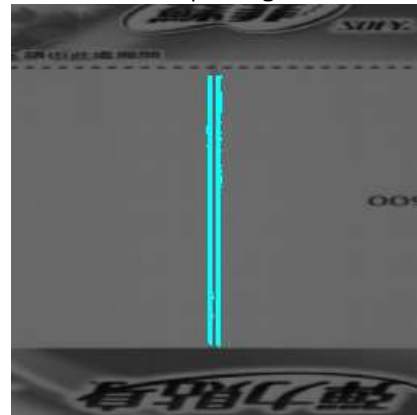
No.	#52, \$49	Date	2023/7/20 上午 10:21:36
Segment	1	Camera	0
Pattern	7263	Position[ x, y ]	204.5 [mm], 3561.6 [m], ( 4391.9 [m] )
Type	縱向刀絲疵點	Size	H:1.5 ,V:65.5 [mm]
Result	OK	Area	59.8 [mm2]
Inspection level	0/5,0/5,4/3,4,4/3,4/3	Label	-
Light	6,6,3/6,6,3

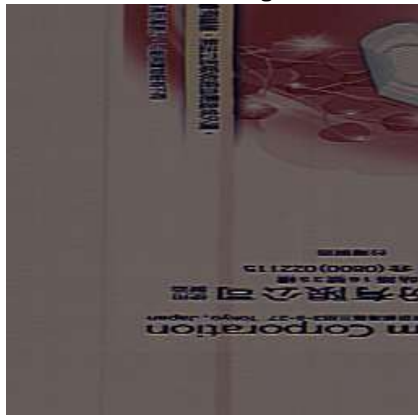
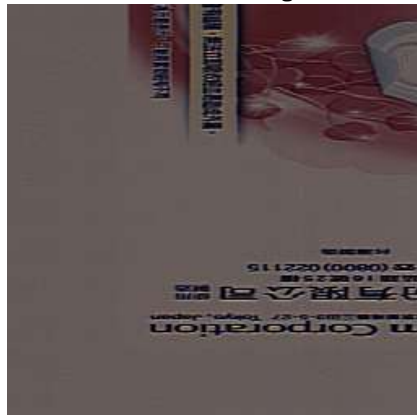
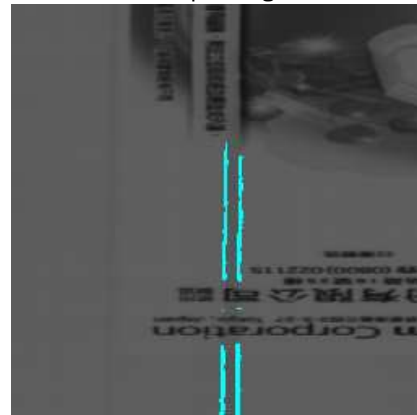
No.	#51, \$48	Date	2023/7/20 上午 10:21:04
Segment	1	Camera	0
Pattern	7180	Position[ x, y ]	4.6 [mm], 3521.1 [m], ( 4432.5 [m] )
Type	縱向刀絲疵點	Size	H:1.9 ,V:33.3 [mm]
Result	OK	Area	20.6 [mm2]
Inspection level	0/5,0/5,4/3,4,4/3,4/3	Label	-
Light	6,6,3/6,6,3

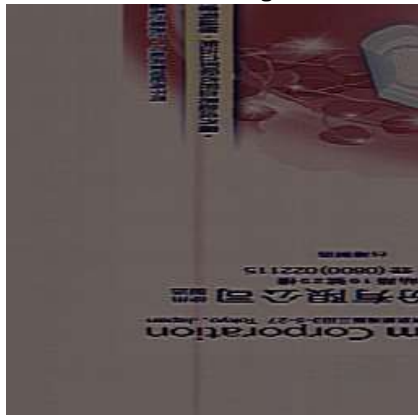
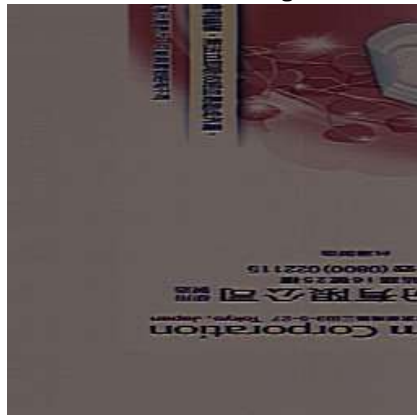
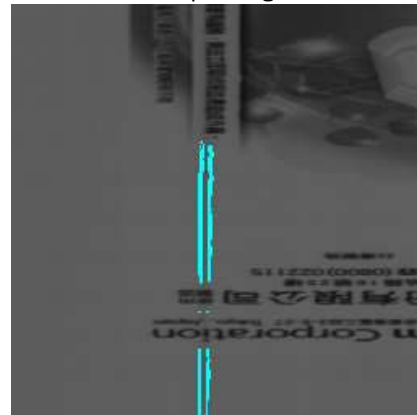
No.	#50, \$47	Date	2023/7/20 上午 10:21:04
Segment	1	Camera	0
Pattern	7179	Position[ x, y ]	2.1 [mm], 3520.6 [m], ( 4433.0 [m] )
Type	縱向刀絲疵點	Size	H:1.5 ,V:34.1 [mm]
Result	OK	Area	26.6 [mm2]
Inspection level	0/5,0/5,4/3,4,4/3,4/3	Label	-
Light	6,6,3/6,6,3

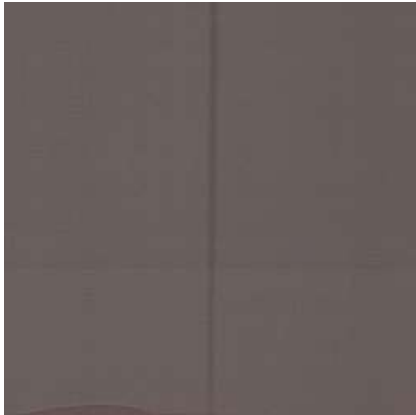
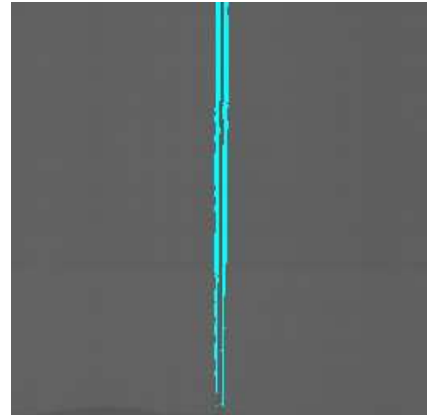
No.	#49, \$46	Date	2023/7/20 上午 10:19:30
Segment	1	Camera	0
Pattern	6932	Position[ x, y ]	327.1 [mm], 3399.4 [m], ( 4554.1 [m] )
Type	縱向刀絲疵點	Size	H:1.5 ,V:153.2 [mm]
Result	OK	Area	110.4 [mm2]
Inspection level	0/5,0/5,4/3,4,4/3,4/3	Label	-
Light	6,6,3/6,6,3

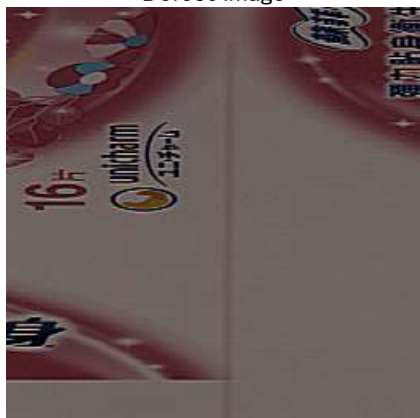
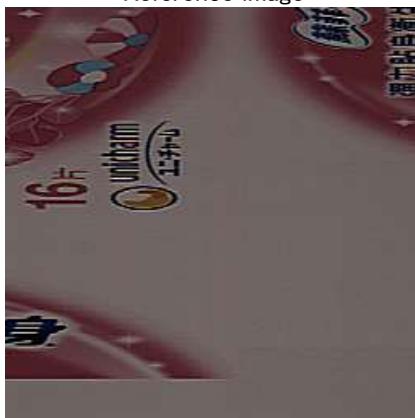
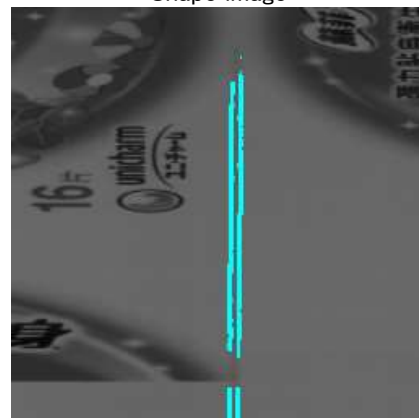
No.	#47, \$44	Date	2023/7/20 上午 10:19:09
Segment	1	Camera	0
Pattern	6877	Position[ x, y ]	272.1 [mm], 3372.5 [m], ( 4581.0 [m] )
Type	縱向刀絲疵點	Size	H:1.5 ,V:69.5 [mm]
Result	OK	Area	59.0 [mm2]
Inspection level	0/5,0/5,4/3,4,4/3,4/3	Label	-
Light	6,6,3/6,6,3

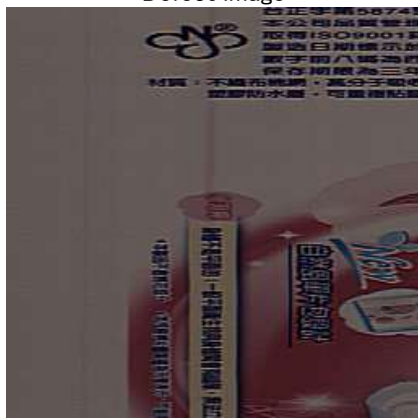
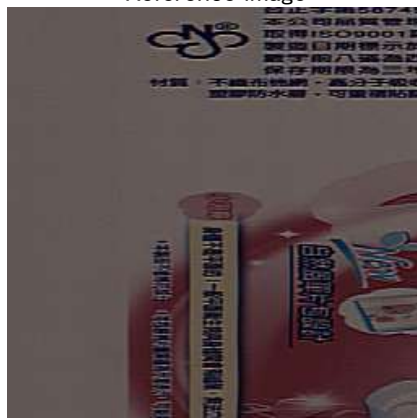
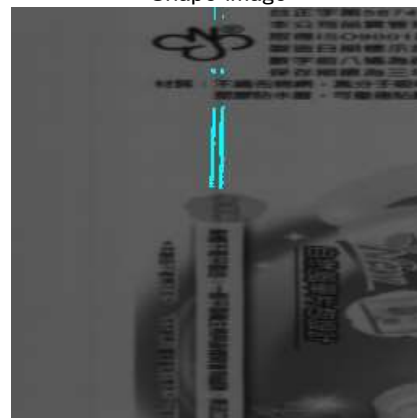
No.	#46, \$43	Date	2023/7/20 上午 10:18:37
Segment	1	Camera	0
Pattern	6794	Position[ x, y ]	3.3 [mm], 3332.3 [m], ( 4621.3 [m] )
Type	縱向刀絲疵點	Size	H:1.5 ,V:19.4 [mm]
Result	OK	Area	13.6 [mm2]
Inspection level	0/5,0/5,4/3,4,4/3,4/3	Label	-
Light	6,6,3/6,6,3

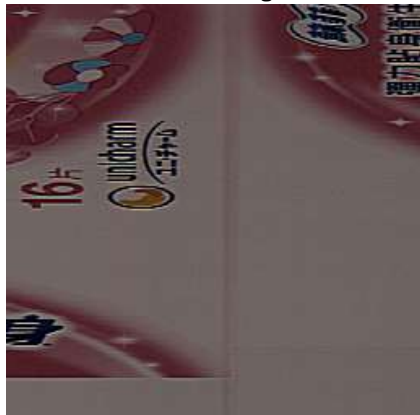
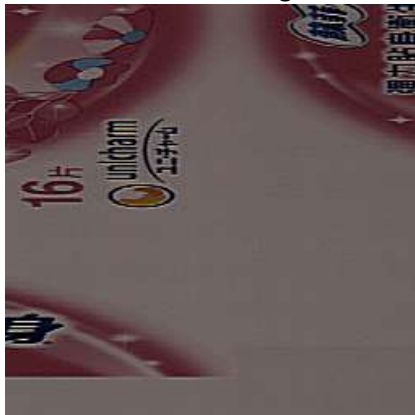
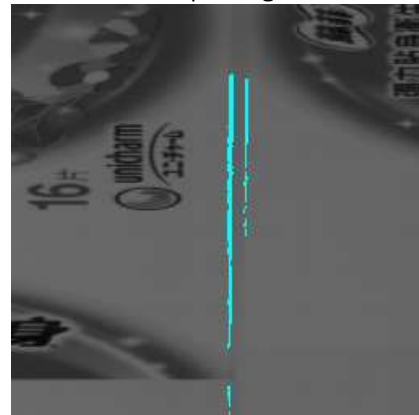
No.	#45, \$42	Date	2023/7/20 上午 10:17:45
Segment	1	Camera	0
Pattern	6657	Position[ x, y ]	271.6 [mm], 3264.8 [m], ( 4688.7 [m] )
Type	縱向刀絲疵點	Size	H:1.9 ,V:66.3 [mm]
Result	OK	Area	26.1 [mm2]
Inspection level	0/5,0/5,4/3,4,4/3,4/3	Label	-
Light	6,6,3/6,6,3

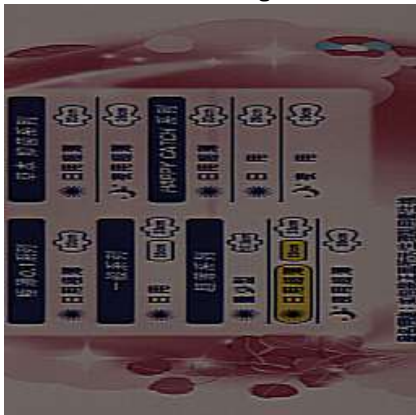
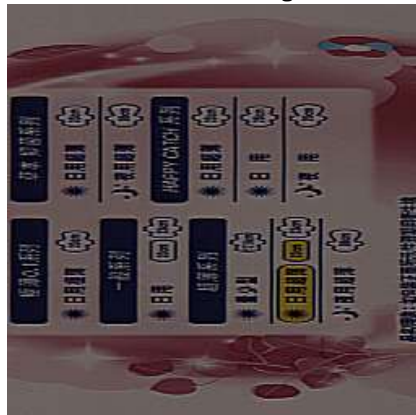
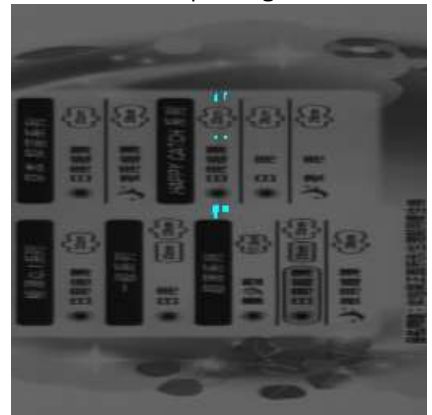
No.	#44, \$41	Date	2023/7/20 上午 10:16:30
Segment	1	Camera	0
Pattern	6459	Position[ x, y ]	312.8 [mm], 3167.9 [m], ( 4785.6 [m] )
Type	縱向刀絲疵點	Size	H:1.5 ,V:2.8 [mm]
Result	OK	Area	1.7 [mm2]
Inspection level	0/5,0/5,4/3,4,4/3,4/3	Label	-
Light	6,6,3/6,6,3

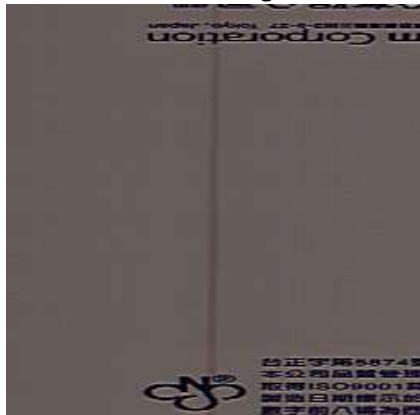
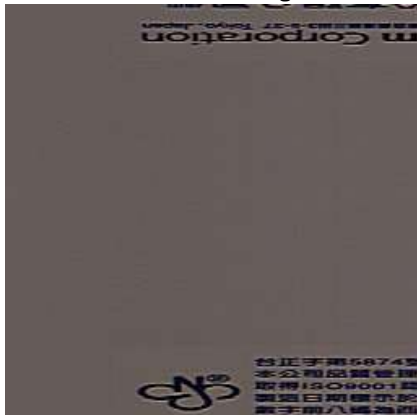
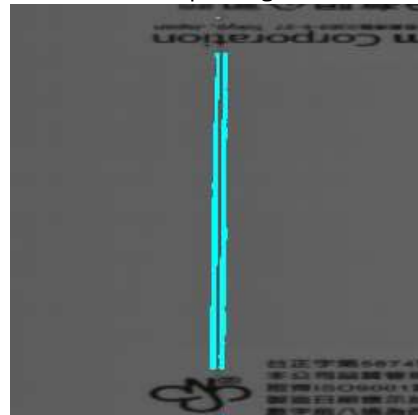
No.	#43, \$40	Date	2023/7/20 上午 10:15:37
Segment	1	Camera	0
Pattern	6319	Position[ x, y ]	3.6 [mm], 3099.2 [m], ( 4854.3 [m] )
Type	縱向刀絲疵點	Size	H:1.6 ,V:76.6 [mm]
Result	OK	Area	74.4 [mm2]
Inspection level	0/5,0/5,4/3,4,4/3,4/3	Label	-
Light	6,6,3/6,6,3

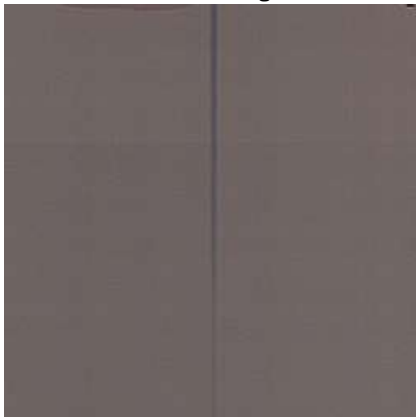
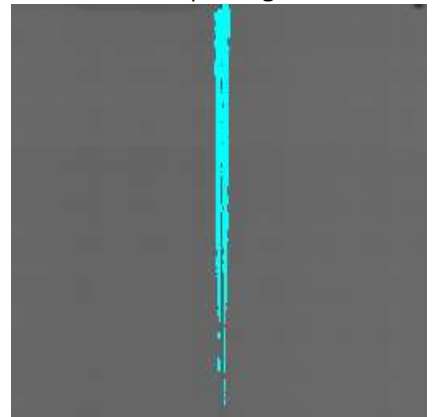
No.	#42, \$39	Date	2023/7/20 上午 10:13:37
Segment	1	Camera	0
Pattern	6004	Position[ x, y ]	144.3 [mm], 2945.2 [m], ( 5008.4 [m] )
Type	縱向刀絲疵點	Size	H:1.5 ,V:141.7 [mm]
Result	OK	Area	102.6 [mm2]
Inspection level	0/5,0/5,4/3,4,4/3,4/3	Label	-
Light	6,6,3/6,6,3

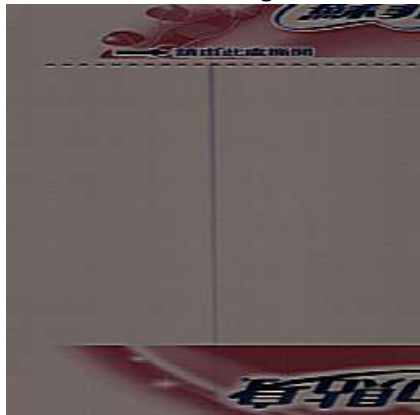
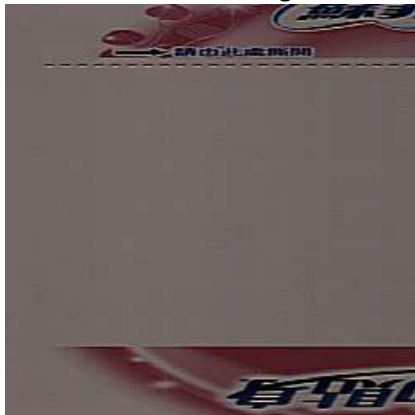
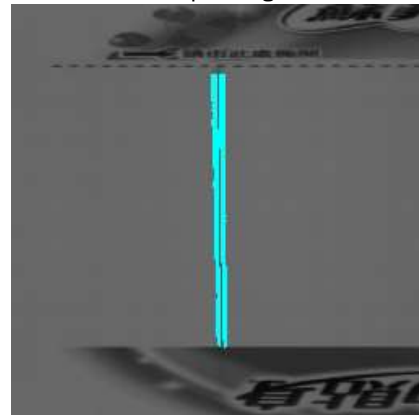
No.	#41, \$38	Date	2023/7/20 上午 10:11:36
Segment	1	Camera	0
Pattern	5686	Position[ x, y ]	191.1 [mm], 2789.3 [m], ( 5164.3 [m] )
Type	縱向刀絲疵點	Size	H:1.5 ,V:66.3 [mm]
Result	OK	Area	62.3 [mm2]
Inspection level	0/5,0/5,4/3,4,4/3,4/3	Label	-
Light	6,6,3/6,6,3
