# Inspection Result (Individual Data)

Lot number : 4

Inspected date : 2023/7/20 上午 09:35:40 ~ 2023/7/20 下午 02:58:29

商品名	乳白フィルム	周長
顧客名	最高速度214m/min 分解能0.4mm	Ex1
CODE番号		Ex2
基材		Ex3

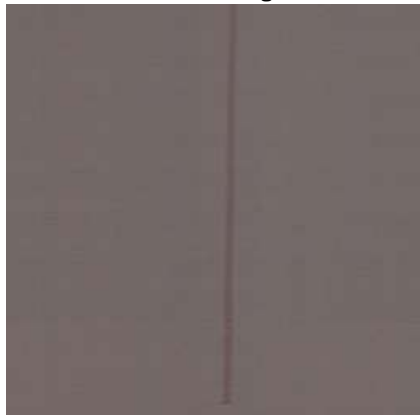
No.	#40, \$37	Date	2023/7/20 上午 10:11:12
Segment	1	Camera	0
Pattern	5624	Position[ x, y ]	136.3 [mm], 2758.7 [m], ( 5194.9 [m] )
Type	縱向刀絲疵點	Size	H:2.1 ,V:138.1 [mm]
Result	OK	Area	112.3 [mm2]
Inspection level	0/5,0/5,4/3,4,4/3,4/3	Label	-
Light	6,6,3/6,6,3

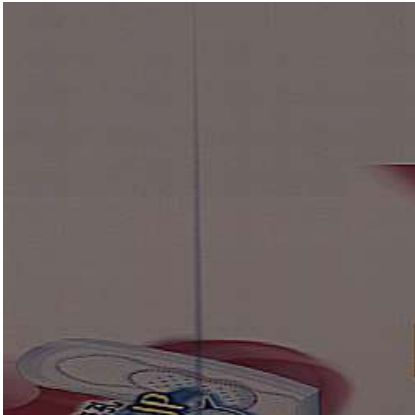
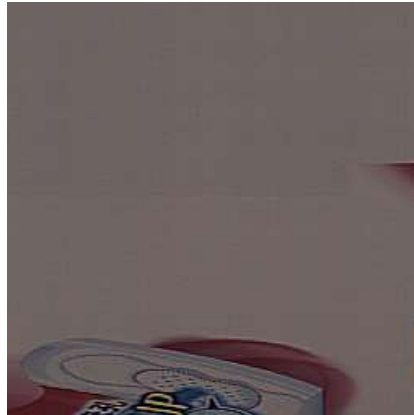
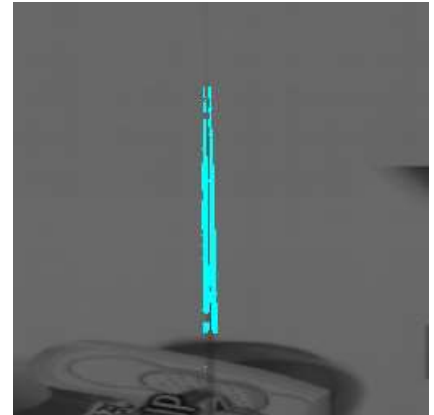
Defect image

No.	#39, \$36	Date	2023/7/20 上午 10:09:48
Segment	1	Camera	0
Pattern	5403	Position[ x, y ]	161.8 [mm], 2650.4 [m], ( 5303.2 [m] )
Type	縱向刀絲疵點	Size	H:1.5 ,V:59.5 [mm]
Result	OK	Area	50.8 [mm2]
Inspection level	0/5,0/5,4/3,4,4/3,4/3	Label	-
Light	6,6,3/6,6,3

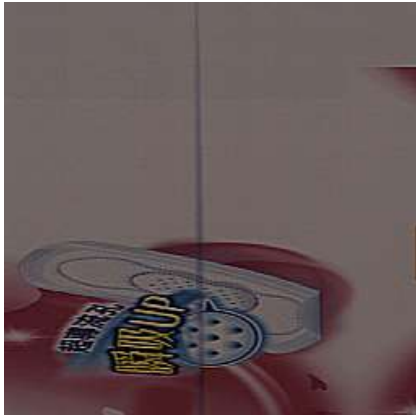
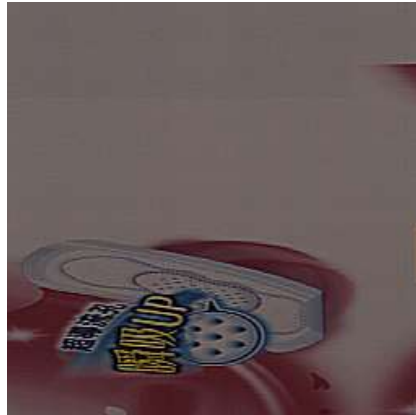
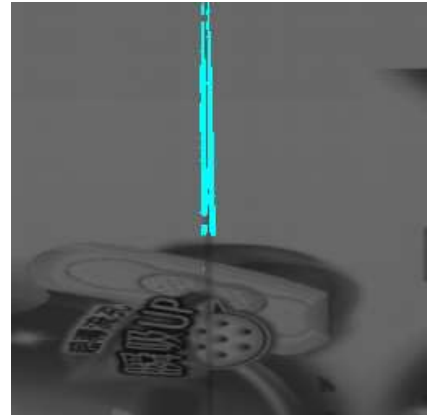
Defect image

No.	#38, \$35	Date	2023/7/20 上午 10:09:48
Segment	1	Camera	0
Pattern	5402	Position[ x, y ]	161.8 [mm], 2650.4 [m], ( 5303.2 [m] )
Type	縱向刀絲疵點	Size	H:1.5 ,V:56.8 [mm]
Result	OK	Area	49.8 [mm2]
Inspection level	0/5,0/5,4/3,4,4/3,4/3	Label	-
Light	6,6,3/6,6,3

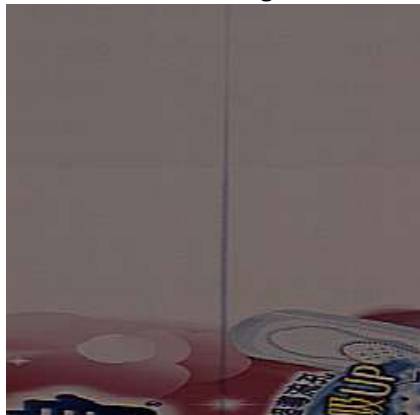
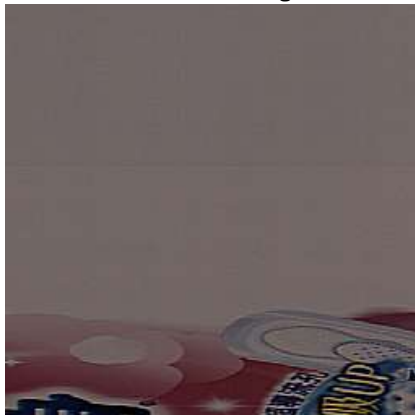
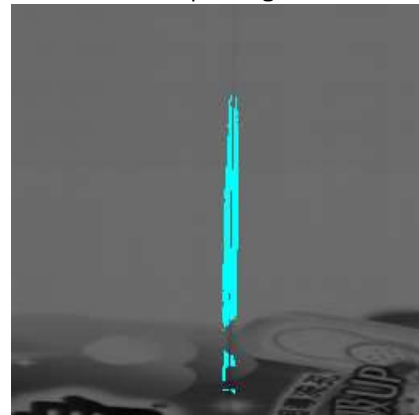
Defect image

No.	#37, \$34	Date	2023/7/20 上午 10:09:09
Segment	1	Camera	0
Pattern	5299	Position[ x, y ]	145.1 [mm], 2599.4 [m], ( 5354.1 [m] )
Type	縱向刀絲疵點	Size	H:1.5 ,V:56.0 [mm]
Result	OK	Area	57.8 [mm2]
Inspection level	0/5,0/5,4/3,4,4/3,4/3	Label	-
Light	6,6,3/6,6,3

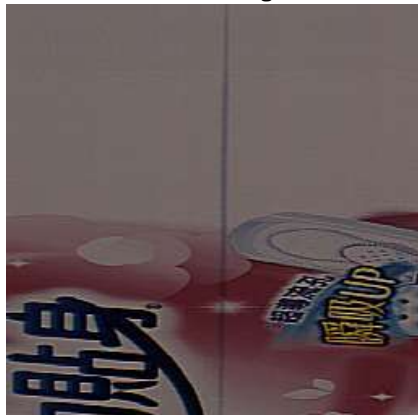
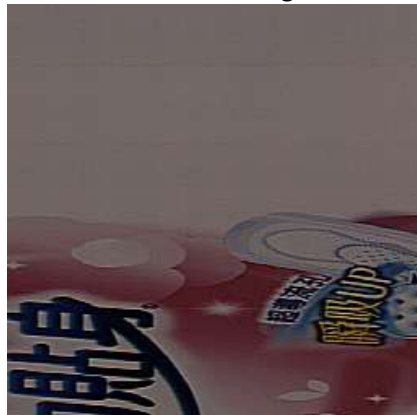
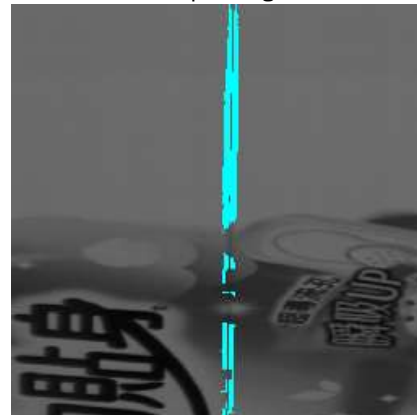
Defect image

No.	#36, \$33	Date	2023/7/20 上午 10:09:08
Segment	1	Camera	0
Pattern	5298	Position[ x, y ]	145.1 [mm], 2599.4 [m], ( 5354.1 [m] )
Type	縱向刀絲疵點	Size	H:1.5 ,V:54.8 [mm]
Result	OK	Area	57.6 [mm2]
Inspection level	0/5,0/5,4/3,4,4/3,4/3	Label	-
Light	6,6,3/6,6,3

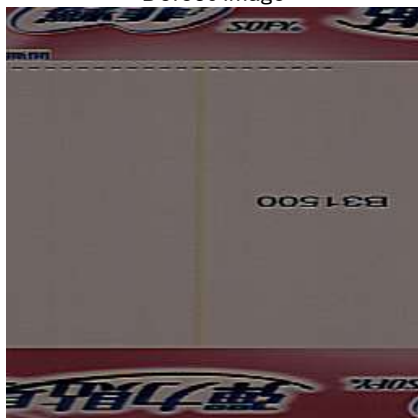
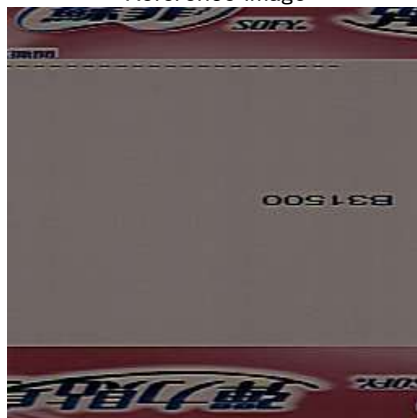
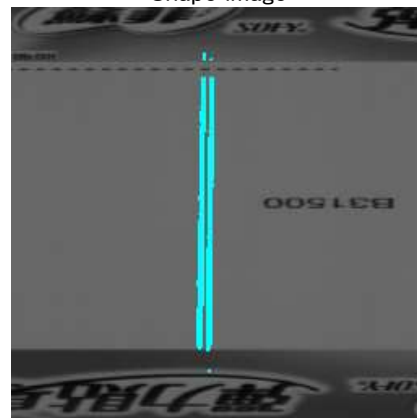
Defect image

No.	#35, \$32	Date	2023/7/20 上午 10:06:34
Segment	1	Camera	0
Pattern	4892	Position[ x, y ]	213.2 [mm], 2400.3 [m], ( 5553.2 [m] )
Type	縱向刀絲疵點	Size	H:1.6 ,V:66.3 [mm]
Result	OK	Area	69.1 [mm2]
Inspection level	0/5,0/5,4/3,4,4/3,4/3	Label	-
Light	6,6,3/6,6,3

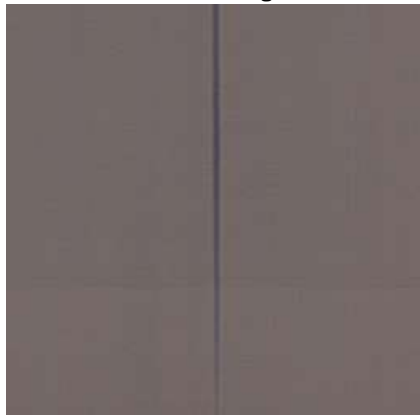
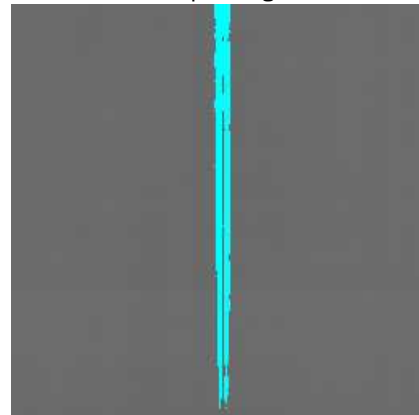
Defect image

No.	#34, \$31	Date	2023/7/20 上午 10:04:42
Segment	1	Camera	0
Pattern	4597	Position[ x, y ]	144.3 [mm], 2255.8 [m], ( 5697.7 [m] )
Type	縱向刀絲疵點	Size	H:1.5 ,V:156.0 [mm]
Result	OK	Area	174.1 [mm2]
Inspection level	0/5,0/5,4/3,4,4/3,4/3	Label	-
Light	6,6,3/6,6,3

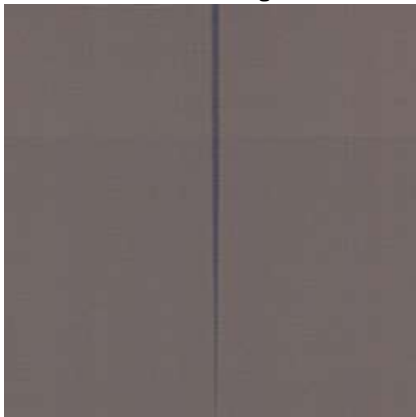
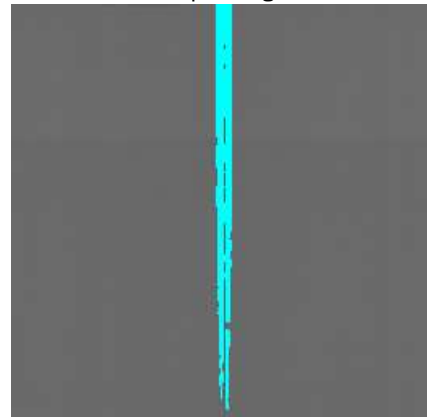
Defect image

No.	#33, \$30	Date	2023/7/20 上午 10:04:41
Segment	1	Camera	0
Pattern	4596	Position[ x, y ]	144.5 [mm], 2255.3 [m], ( 5698.2 [m] )
Type	縱向刀絲疵點	Size	H:1.5 ,V:146.1 [mm]
Result	OK	Area	137.2 [mm2]
Inspection level	0/5,0/5,4/3,4,4/3,4/3	Label	-
Light	6,6,3/6,6,3

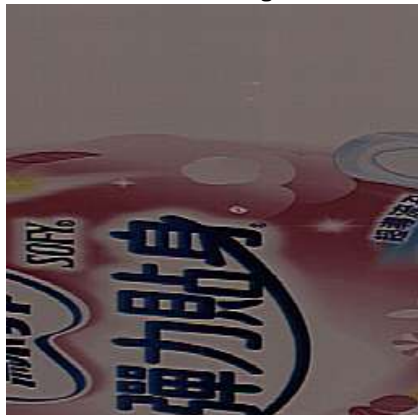
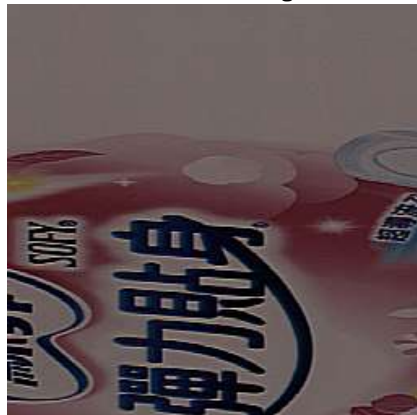
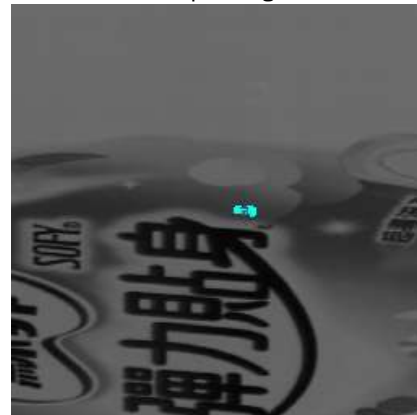
Defect image

No.	#32, \$29	Date	2023/7/20 上午 10:04:26
Segment	1	Camera	0
Pattern	4556	Position[ x, y ]	137.1 [mm], 2235.6 [m], ( 5717.9 [m] )
Type	微小疵點	Size	H:2.1 ,V:2.0 [mm]
Result	OK	Area	2.2 [mm2]
Inspection level	0/5,0/5,4/3,4,4/3,4/3	Label	-
Light	6,6,3/6,6,3

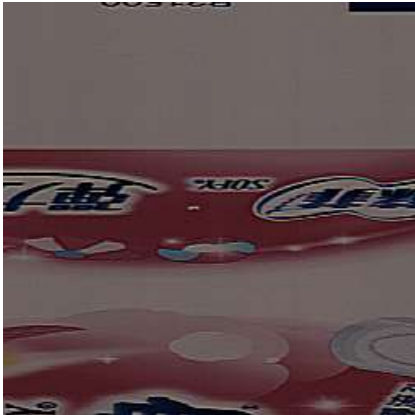
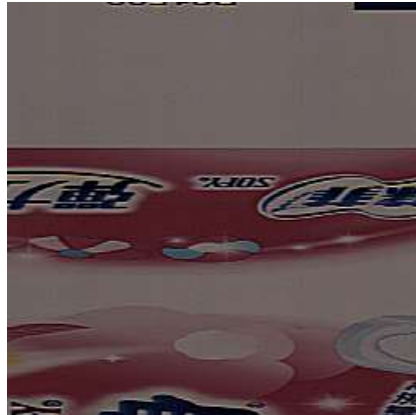
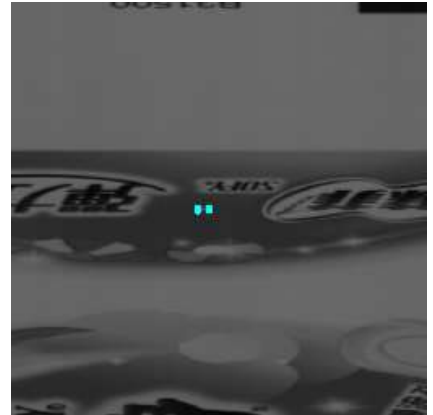
Defect image

No.	#31, \$28	Date	2023/7/20 上午 10:04:26
Segment	1	Camera	0
Pattern	4555	Position[ x, y ]	226.9 [mm], 2235.2 [m], ( 5718.4 [m] )
Type	微小疵點	Size	H:1.6 ,V:1.6 [mm]
Result	OK	Area	1.6 [mm2]
Inspection level	0/5,0/5,4/3,4,4/3,4/3	Label	-
Light	6,6,3/6,6,3

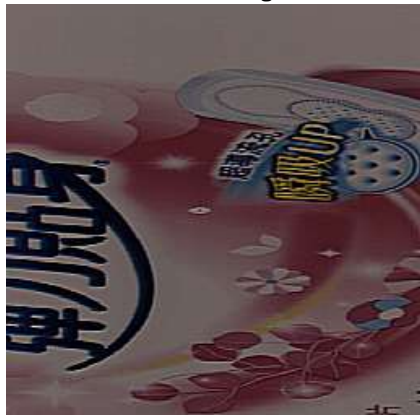
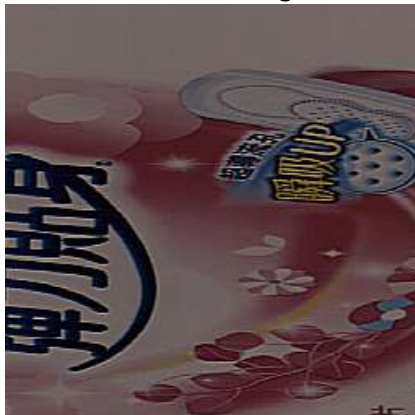
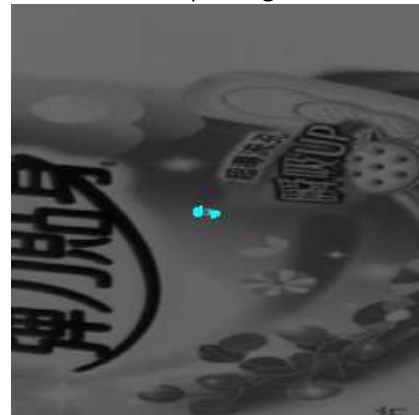
Defect image

No.	#30, \$27	Date	2023/7/20 上午 10:03:55
Segment	1	Camera	0
Pattern	4475	Position[ x, y ]	147.4 [mm], 2196.2 [m], ( 5757.4 [m] )
Type	微小疵點	Size	H:2.3 ,V:2.4 [mm]
Result	OK	Area	2.4 [mm2]
Inspection level	0/5,0/5,4/3,4,4/3,4/3	Label	-
Light	6,6,3/6,6,3

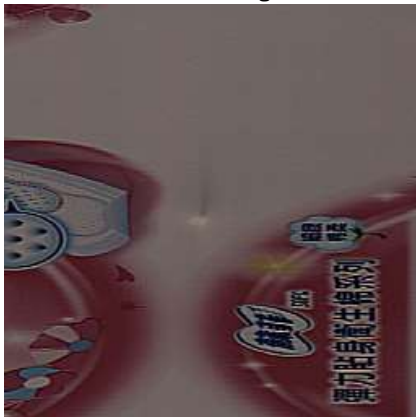
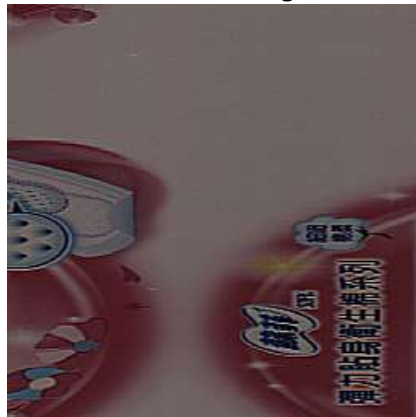
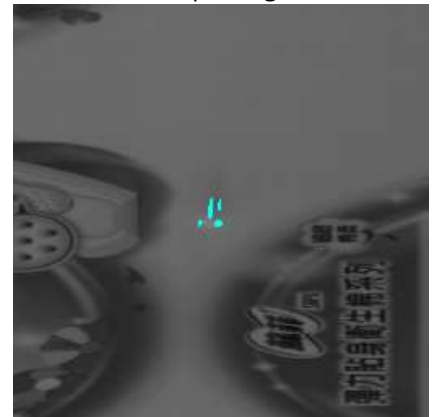
Defect image

No.	#29, \$26	Date	2023/7/20 上午 10:03:14
Segment	1	Camera	0
Pattern	4367	Position[ x, y ]	274.5 [mm], 2143.0 [m], ( 5810.5 [m] )
Type	縱向刀絲疵點	Size	H:2.2 ,V:6.4 [mm]
Result	OK	Area	2.9 [mm2]
Inspection level	0/5,0/5,4/3,4,4/3,4/3	Label	-
Light	6,6,3/6,6,3

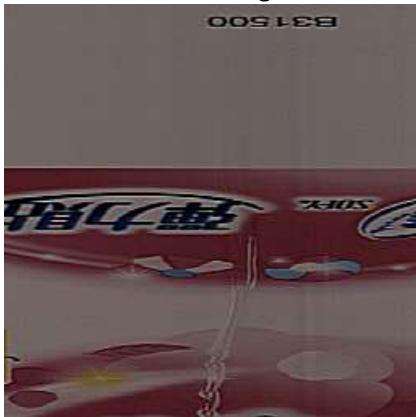
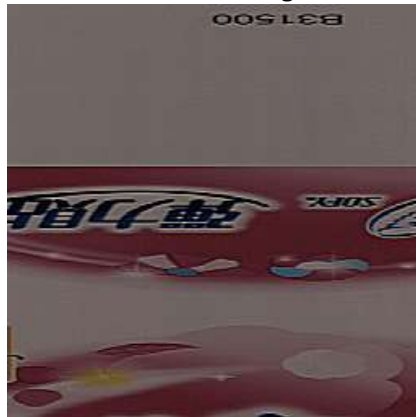
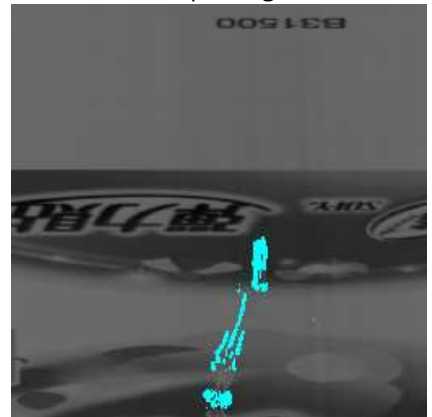
Defect image

No.	#28, \$25	Date	2023/7/20 上午 10:03:08
Segment	1	Camera	0
Pattern	4351	Position[ x, y ]	218.2 [mm], 2135.2 [m], ( 5818.4 [m] )
Type	縱向刀絲疵點	Size	H:10.7 ,V:156.0 [mm]
Result	OK	Area	30.2 [mm2]
Inspection level	0/5,0/5,4/3,4,4/3,4/3	Label	-
Light	6,6,3/6,6,3

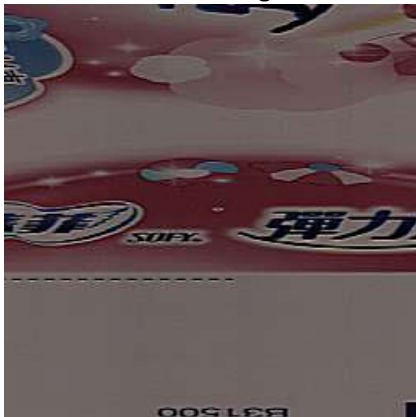
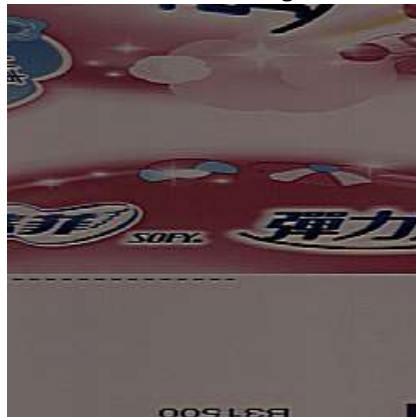
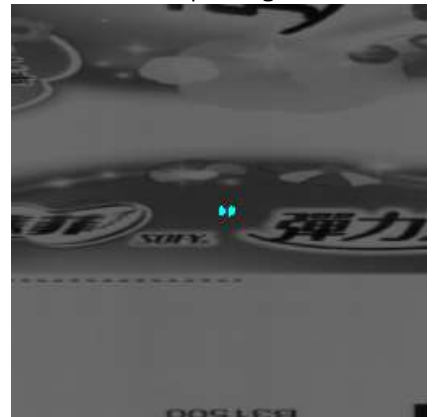
Defect image

No.	#27, \$24	Date	2023/7/20 上午 10:03:06
Segment	1	Camera	0
Pattern	4347	Position[ x, y ]	224.5 [mm], 2133.1 [m], ( 5820.4 [m] )
Type	微小疵點	Size	H:1.5 ,V:2.0 [mm]
Result	OK	Area	1.9 [mm2]
Inspection level	0/5,0/5,4/3,4,4/3,4/3	Label	-
Light	6,6,3/6,6,3

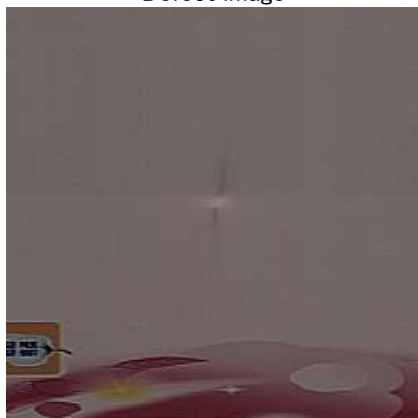
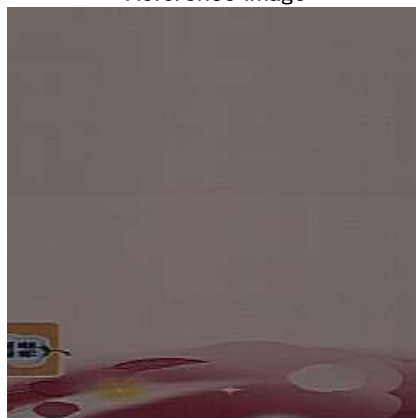
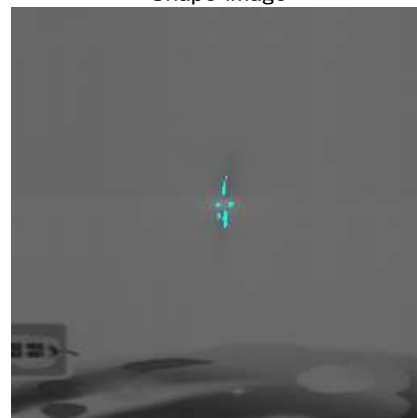
Defect image

No.	#26, \$23	Date	2023/7/20 上午 10:02:50
Segment	1	Camera	0
Pattern	4303	Position[ x, y ]	125.7 [mm], 2111.7 [m], ( 5841.8 [m] )
Type	縱向刀絲疵點	Size	H:1.6 ,V:5.6 [mm]
Result	OK	Area	1.6 [mm2]
Inspection level	0/5,0/5,4/3,4,4/3,4/3	Label	-
Light	6,6,3/6,6,3

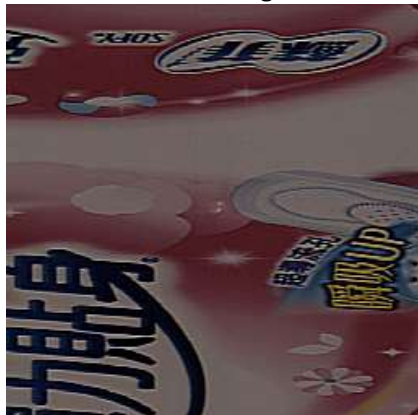
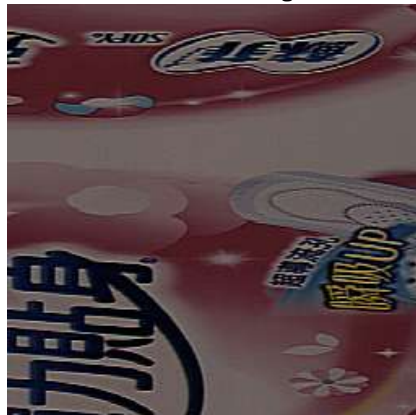
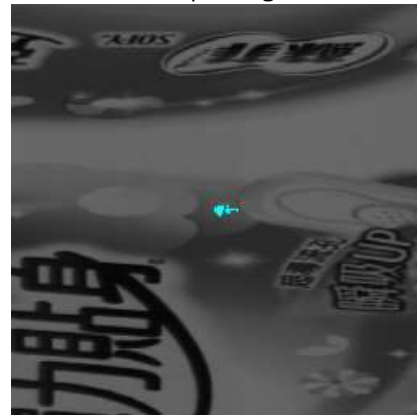
Defect image

No.	#25, \$22	Date	2023/7/20 上午 10:01:58
Segment	1	Camera	0
Pattern	4166	Position[ x, y ]	237.9 [mm], 2044.8 [m], ( 5908.7 [m] )
Type	微小疵點	Size	H:1.5 ,V:2.0 [mm]
Result	OK	Area	1.7 [mm2]
Inspection level	0/5,0/5,4/3,4,4/3,4/3	Label	-
Light	6,6,3/6,6,3

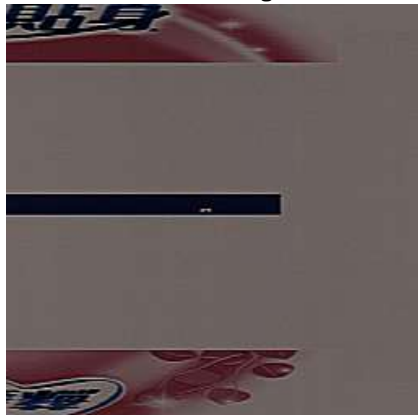
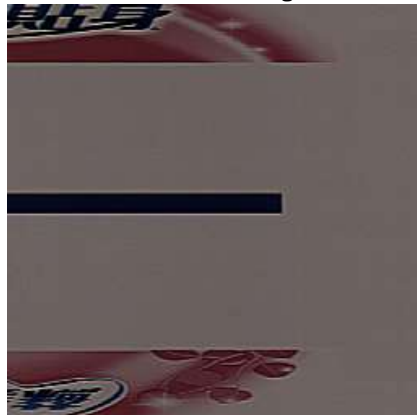
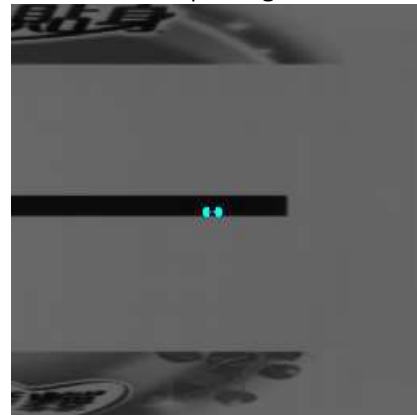
Defect image

No.	#24, \$21	Date	2023/7/20 上午 09:59:11
Segment	1	Camera	0
Pattern	3727	Position[ x, y ]	260.6 [mm], 1829.7 [m], ( 6123.8 [m] )
Type	微小疵點	Size	H:1.8 ,V:1.6 [mm]
Result	OK	Area	2.0 [mm2]
Inspection level	0/5,0/5,4/3,4,4/3,4/3	Label	-
Light	6,6,3/6,6,3

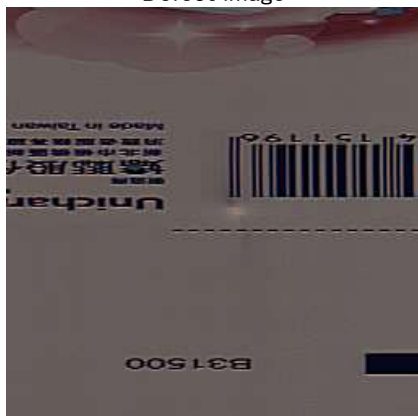
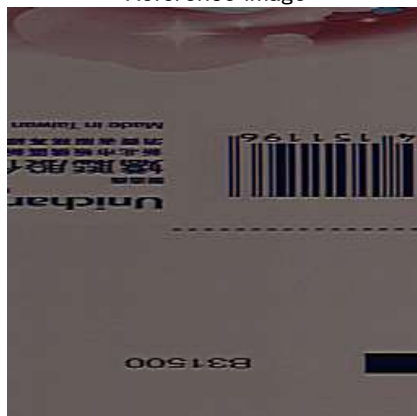
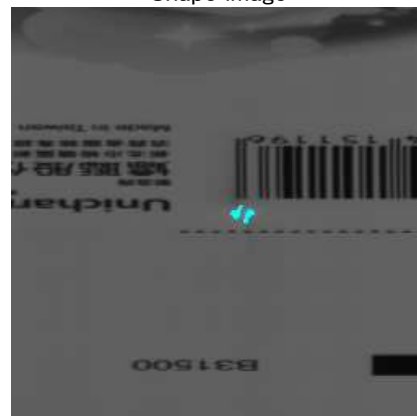
Defect image

No.	#23, \$20	Date	2023/7/20 上午 09:57:22
Segment	1	Camera	0
Pattern	3439	Position[ x, y ]	43.0 [mm], 1688.9 [m], ( 6264.7 [m] )
Type	縱向刀絲疵點	Size	H:2.2 ,V:3.6 [mm]
Result	OK	Area	3.1 [mm2]
Inspection level	0/5,0/5,4/3,4,4/3,4/3	Label	-
Light	6,6,3/6,6,3

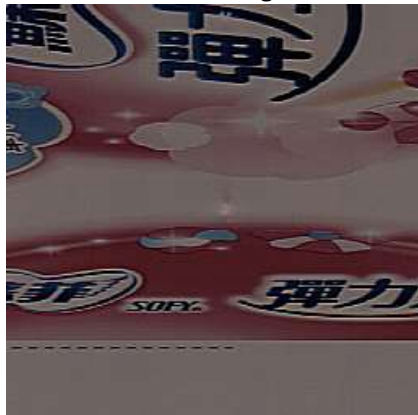
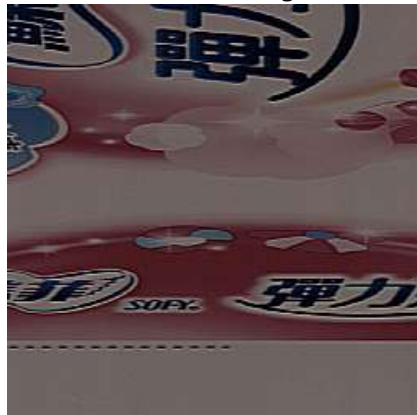
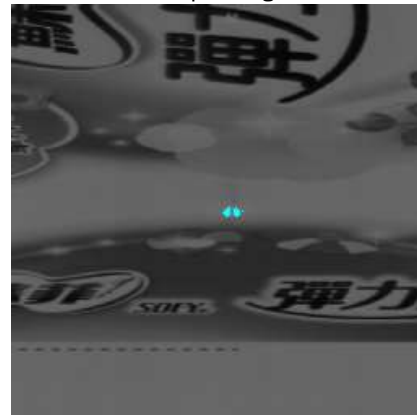
Defect image

No.	#22, \$19	Date	2023/7/20 上午 09:55:15
Segment	1	Camera	0
Pattern	3105	Position[ x, y ]	224.9 [mm], 1525.2 [m], ( 6428.3 [m] )
Type	微小疵點	Size	H:1.6 ,V:1.6 [mm]
Result	OK	Area	1.8 [mm2]
Inspection level	0/5,0/5,4/3,4,4/3,4/3	Label	-
Light	6,6,3/6,6,3

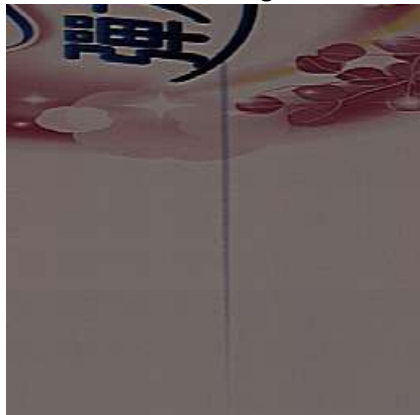
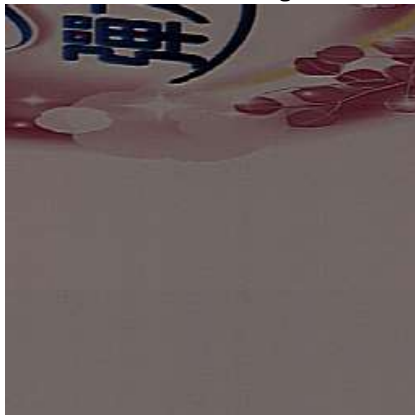
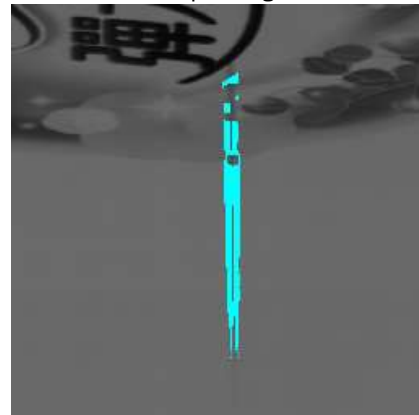
Defect image

No.	#21, \$18	Date	2023/7/20 上午 09:54:47
Segment	1	Camera	0
Pattern	3029	Position[ x, y ]	140.5 [mm], 1488.3 [m], ( 6465.3 [m] )
Type	縱向刀絲疵點	Size	H:1.6 ,V:67.1 [mm]
Result	OK	Area	59.7 [mm2]
Inspection level	0/5,0/5,4/3,4,4/3,4/3	Label	-
Light	6,6,3/6,6,3

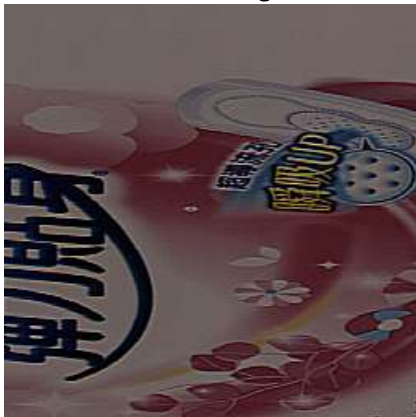
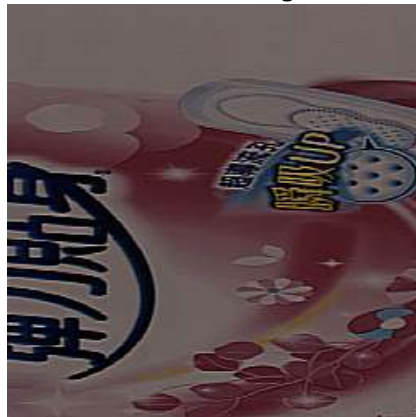
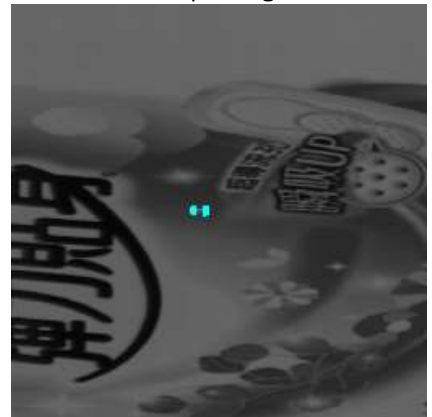
Defect image

No.	#20, \$17	Date	2023/7/20 上午 09:54:38
Segment	1	Camera	0
Pattern	3006	Position[ x, y ]	147.0 [mm], 1477.1 [m], ( 6476.4 [m] )
Type	微小疵點	Size	H:1.8 ,V:2.0 [mm]
Result	OK	Area	2.1 [mm2]
Inspection level	0/5,0/5,4/3,4,4/3,4/3	Label	-
Light	6,6,3/6,6,3

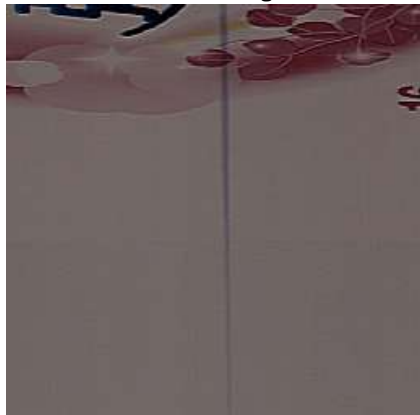
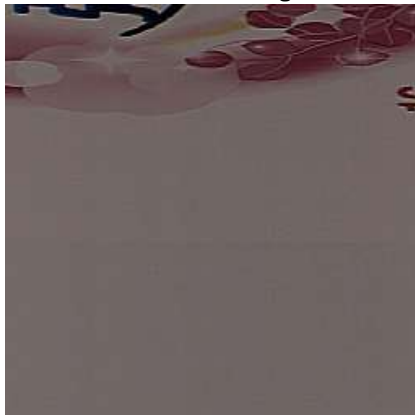
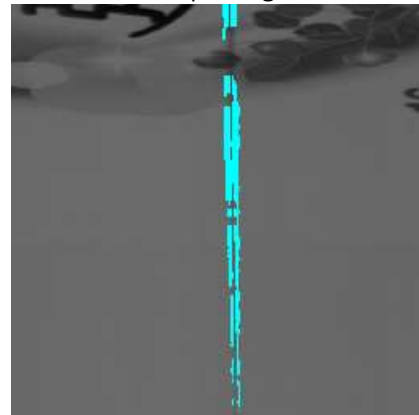
Defect image

No.	#19, \$16	Date	2023/7/20 上午 09:53:13
Segment	1	Camera	0
Pattern	2782	Position[ x, y ]	145.2 [mm], 1367.5 [m], ( 6586.1 [m] )
Type	縱向刀絲疵點	Size	H:1.8 ,V:121.1 [mm]
Result	OK	Area	82.2 [mm2]
Inspection level	0/5,0/5,4/3,4,4/3,4/3	Label	-
Light	6,6,3/6,6,3

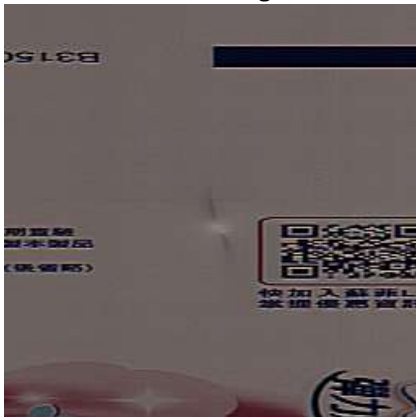
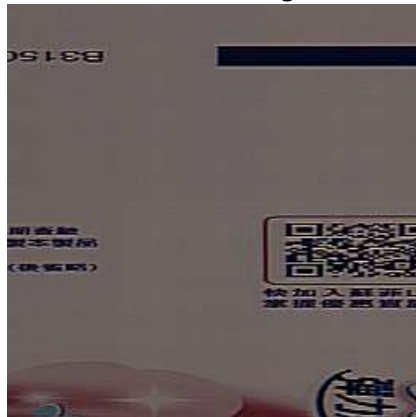
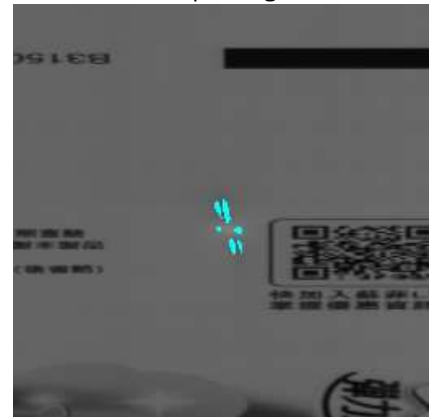
Defect image

No.	#18, \$15	Date	2023/7/20 上午 09:50:22
Segment	1	Camera	0
Pattern	2331	Position[ x, y ]	55.1 [mm], 1146.9 [m], ( 6806.7 [m] )
Type	縱向刀絲疵點	Size	H:1.5 ,V:5.2 [mm]
Result	OK	Area	3.7 [mm2]
Inspection level	0/5,0/5,4/3,4,4/3,4/3	Label	-
Light	6,6,3/6,6,3

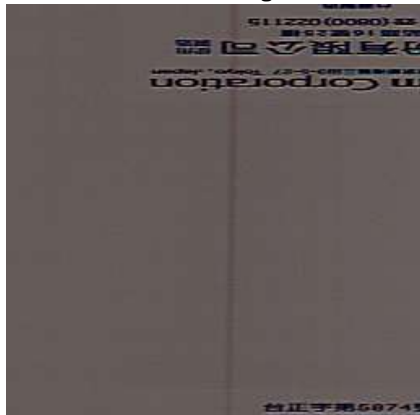
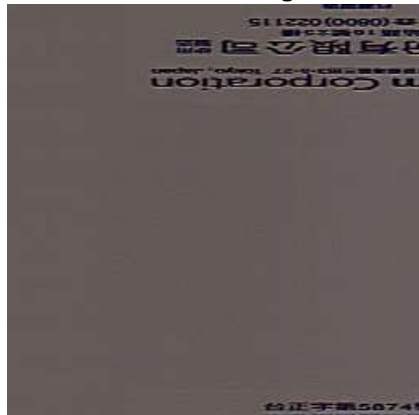
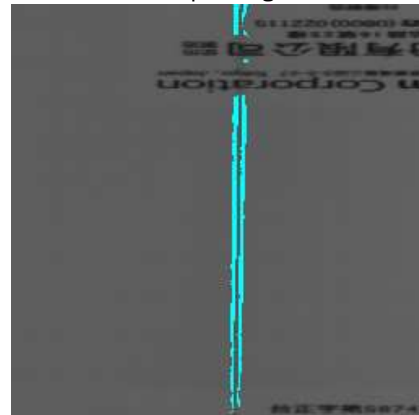
Defect image

No.	#17, \$14	Date	2023/7/20 上午 09:49:11
Segment	1	Camera	0
Pattern	2143	Position[ x, y ]	5.2 [mm], 1055.0 [m], ( 6898.5 [m] )
Type	縱向刀絲疵點	Size	H:1.8 ,V:122.2 [mm]
Result	OK	Area	76.7 [mm2]
Inspection level	0/5,0/5,4/3,4,4/3,4/3	Label	-
Light	6,6,3/6,6,3

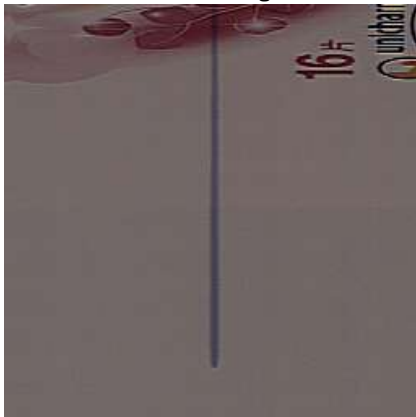
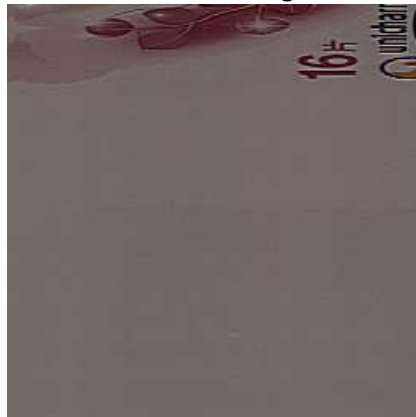
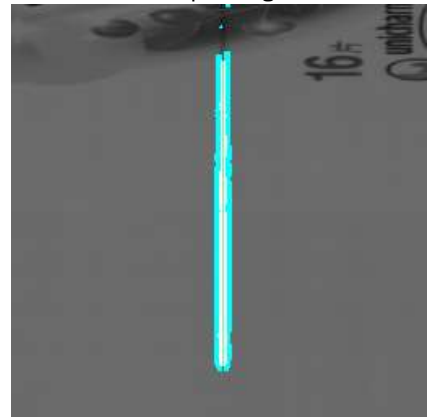
Defect image

No.	#16, \$13	Date	2023/7/20 上午 09:49:02
Segment	1	Camera	0
Pattern	2118	Position[ x, y ]	153.7 [mm], 1042.8 [m], ( 6910.7 [m] )
Type	淡瑕疵縱向刀絲疵點	Size	H:1.6 ,V:77.4 [mm]
Result	OK	Area	104.5 [mm2]
Inspection level	0/5,0/5,4/3,4,4/3,4/3	Label	-
Light	6,6,3/6,6,3

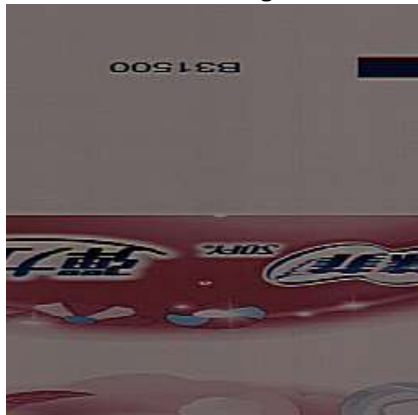
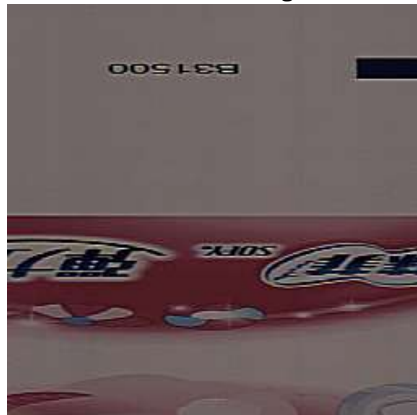
Defect image

No.	#15, \$12	Date	2023/7/20 上午 09:45:20
Segment	1	Camera	0
Pattern	1534	Position[ x, y ]	228.3 [mm], 757.0 [m], ( 7196.5 [m] )
Type	縱向刀絲疵點	Size	H:2.9 ,V:17.9 [mm]
Result	OK	Area	2.9 [mm2]
Inspection level	0/5,0/5,4/3,4,4/3,4/3	Label	-
Light	6,6,3/6,6,3

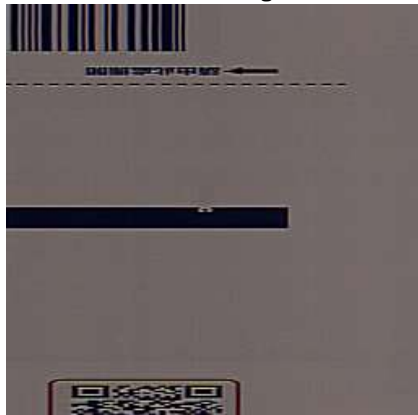
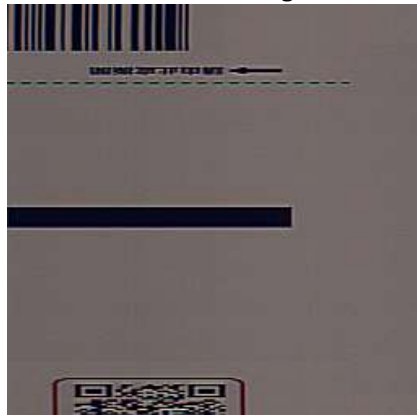
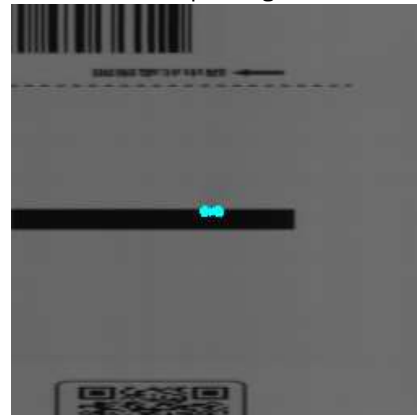
No.	#14, \$11	Date	2023/7/20 上午 09:45:15
Segment	1	Camera	0
Pattern	1520	Position[ x, y ]	73.1 [mm], 750.2 [m], ( 7203.3 [m] )
Type	微小疵點	Size	H:2.2 ,V:2.0 [mm]
Result	OK	Area	3.8 [mm2]
Inspection level	0/5,0/5,4/3,4,4/3,4/3	Label	-
Light	6,6,3/6,6,3

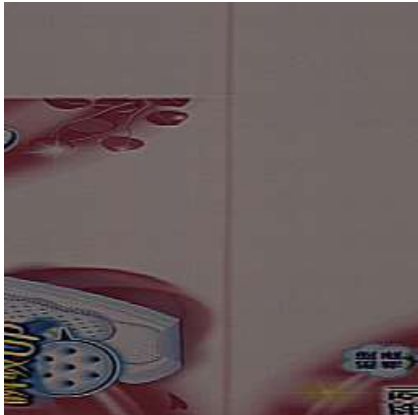
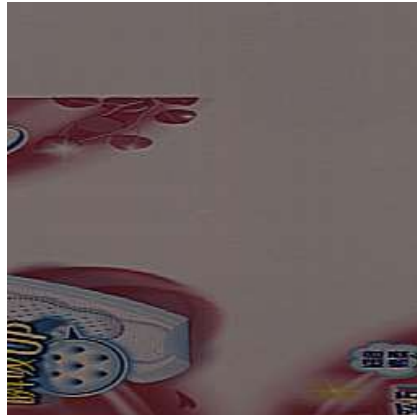
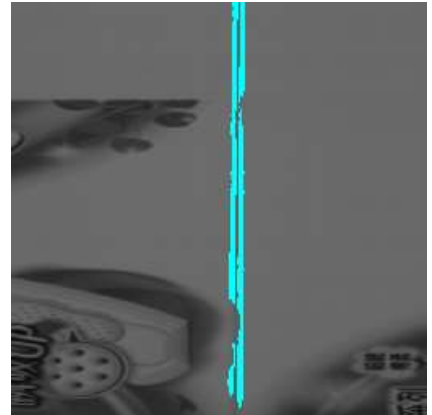
No.	#13, \$10	Date	2023/7/20 上午 09:44:42
Segment	1	Camera	0
Pattern	1434	Position[ x, y ]	272.4 [mm], 708.4 [m], ( 7245.2 [m] )
Type	縱向刀絲疵點	Size	H:1.8 ,V:143.7 [mm]
Result	OK	Area	122.0 [mm2]
Inspection level	0/5,0/5,4/3,4,4/3,4/3	Label	-
Light	6,6,3/6,6,3

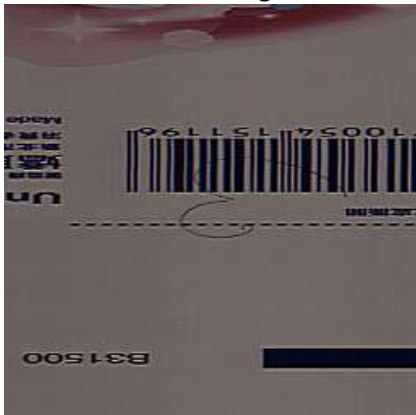
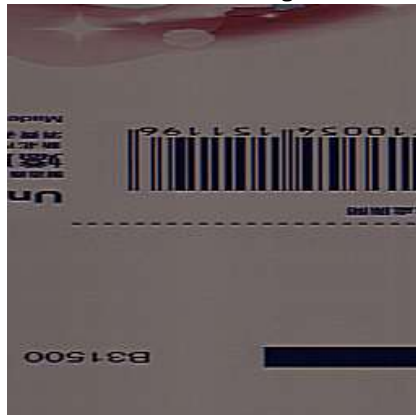
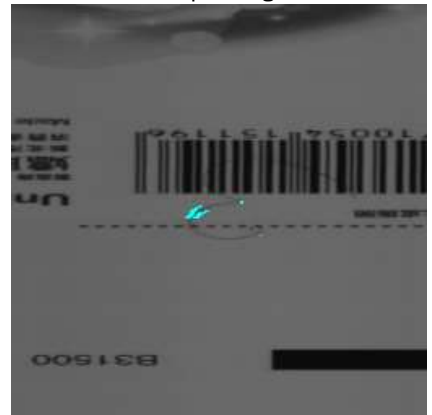
No.	#12, \$9	Date	2023/7/20 上午 09:44:11
Segment	1	Camera	0
Pattern	1352	Position[ x, y ]	48.1 [mm], 668.4 [m], ( 7285.2 [m] )
Type	微小疵點	Size	H:1.6 ,V:2.4 [mm]
Result	OK	Area	1.6 [mm2]
Inspection level	0/5,0/5,4/3,4,4/3,4/3	Label	-
Light	6,6,3/6,6,3

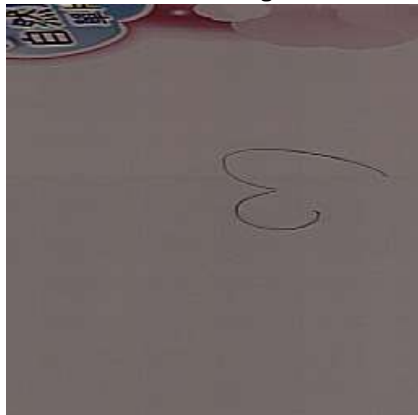
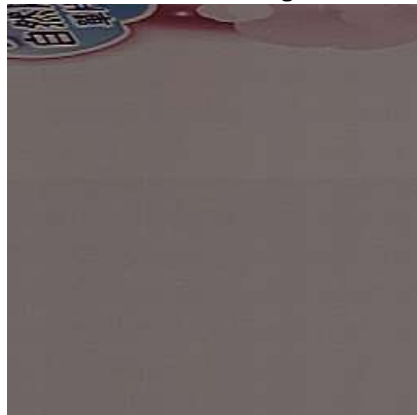
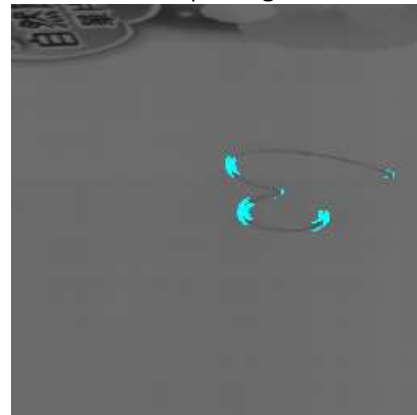
No.	#11, \$8	Date	2023/7/20 上午 09:44:06
Segment	1	Camera	0
Pattern	1339	Position[ x, y ]	127.5 [mm], 662.0 [m], ( 7291.5 [m] )
Type	縱向刀絲疵點	Size	H:1.5 ,V:6.0 [mm]
Result	OK	Area	5.1 [mm2]
Inspection level	0/5,0/5,4/3,4,4/3,4/3	Label	-
Light	6,6,3/6,6,3

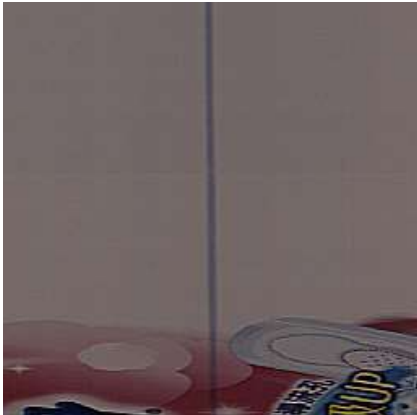
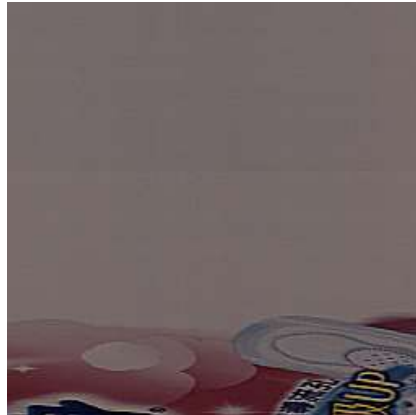
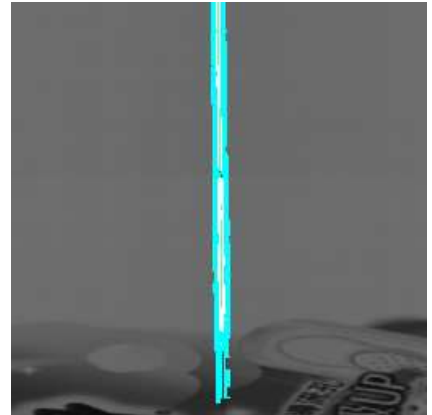
No.	#10, \$7	Date	2023/7/20 上午 09:39:38
Segment	1	Camera	0
Pattern	632	Position[ x, y ]	144.0 [mm], 316.4 [m], ( 7637.2 [m] )
Type	淡瑕疵縱向刀絲疵點	Size	H:2.1 ,V:172.7 [mm]
Result	OK	Area	210.5 [mm2]
Inspection level	0/5,0/5,4/3,4,4/3,4/3	Label	-
Light	6,6,3/6,6,3

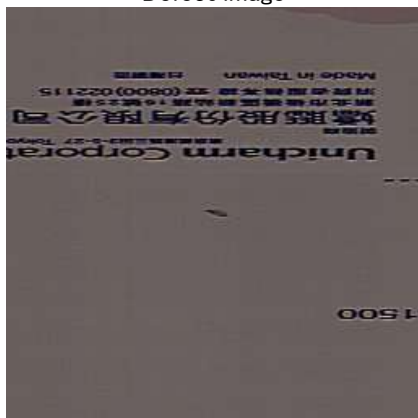
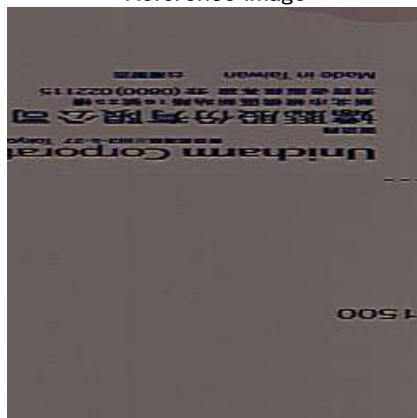
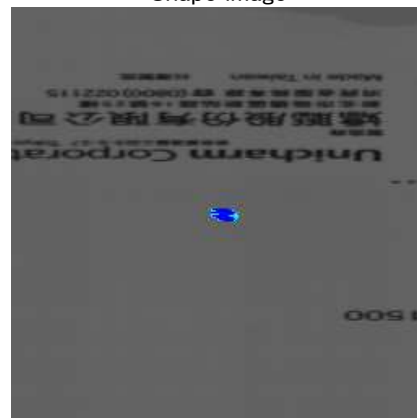
No.	#9, \$6	Date	2023/7/20 上午 09:39:26
Segment	1	Camera	0
Pattern	599	Position[ x, y ]	22.7 [mm], 300.0 [m], ( 7653.5 [m] )
Type	縱向刀絲疵點橫向刀絲	Size	H:2.5 ,V:2.4 [mm]
Result	OK	Area	3.1 [mm2]
Inspection level	0/5,0/5,4/3,4,4/3,4/3	Label	-
Light	6,6,3/6,6,3

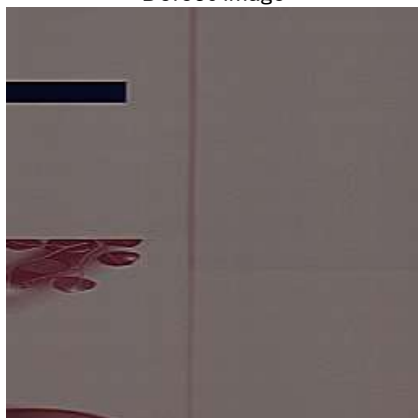
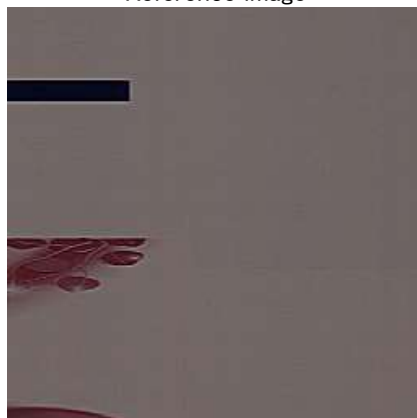
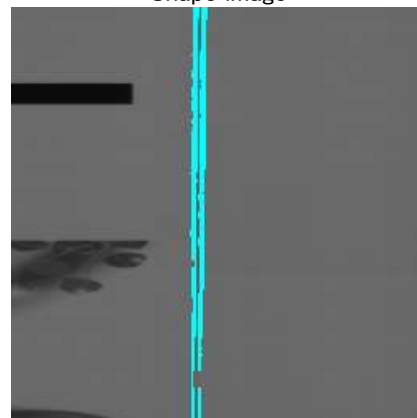
No.	#8, \$5	Date	2023/7/20 上午 09:38:12
Segment	1	Camera	0
Pattern	405	Position[ x, y ]	273.5 [mm], 205.2 [m], ( 7748.4 [m] )
Type	縱向刀絲疵點	Size	H:1.9 ,V:186.9 [mm]
Result	OK	Area	171.0 [mm2]
Inspection level	0/5,0/5,4/3,4,4/3,4/3	Label	-
Light	6,6,3/6,6,3

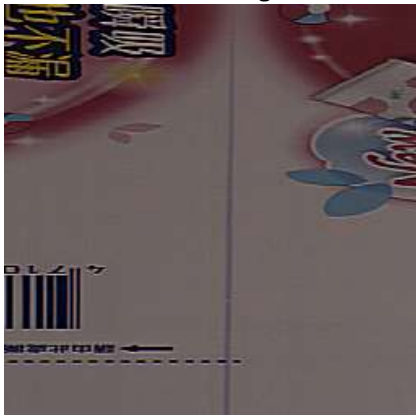
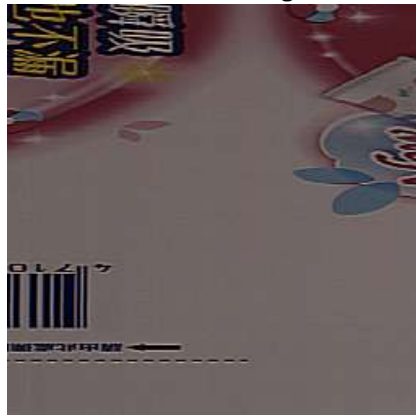
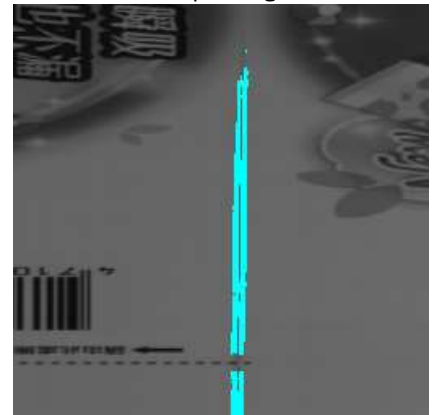
No.	#7, \$4	Date	2023/7/20 上午 09:37:24
Segment	1	Camera	0
Pattern	279	Position[ x, y ]	84.9 [mm], 143.9 [m], ( 7809.7 [m] )
Type	縱向刀絲疵點	Size	H:1.6 ,V:69.5 [mm]
Result	OK	Area	70.1 [mm2]
Inspection level	0/5,0/5,4/3,4,4/3,4/3	Label	-
Light	6,6,3/6,6,3

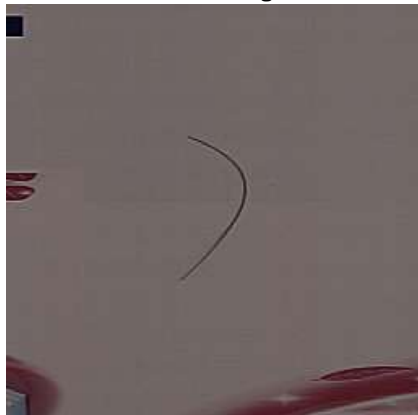
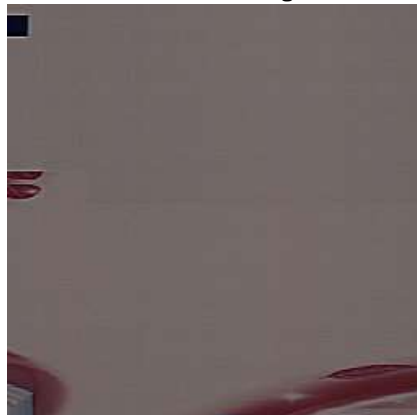
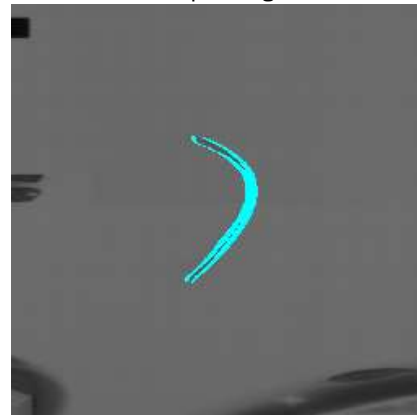
No.	#6, \$3	Date	2023/7/20 上午 09:36:27
Segment	1	Camera	0
Pattern	127	Position[ x, y ]	286.1 [mm], 69.5 [m], ( 7884.1 [m] )
Type	縱向刀絲疵點	Size	H:6.6 ,V:34.1 [mm]
Result	OK	Area	33.5 [mm2]
Inspection level	0/5,0/5,4/3,4,4/3,4/3	Label	-
Light	6,6,3/6,6,3

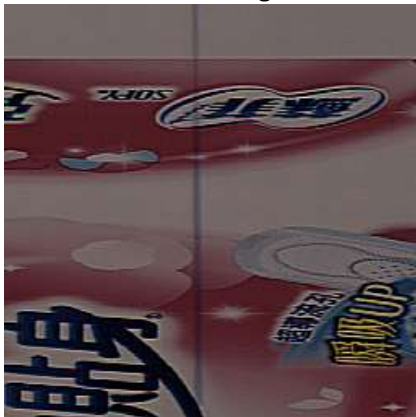
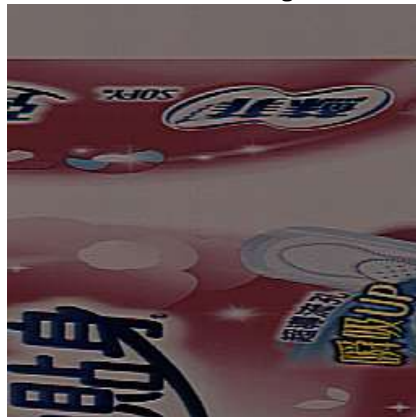
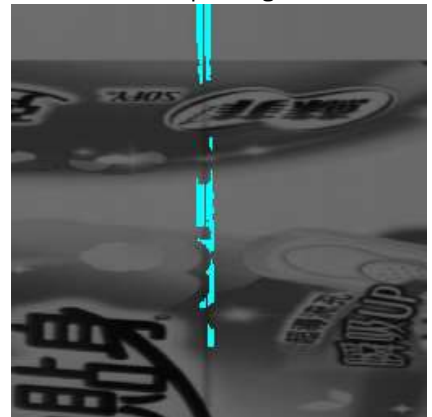
No.	#5, \$2	Date	2023/7/20 上午 09:36:14
Segment	1	Camera	0
Pattern	93	Position[ x, y ]	236.6 [mm], 52.8 [m], ( 7900.7 [m] )
Type	縱向刀絲疵點	Size	H:1.6 ,V:19.4 [mm]
Result	OK	Area	17.0 [mm2]
Inspection level	0/5,0/5,4/3,4,4/3,4/3	Label	-
Light	6,6,3/6,6,3

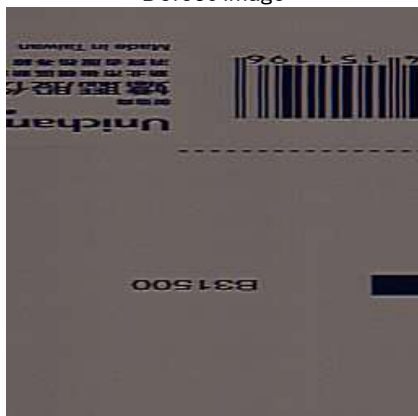
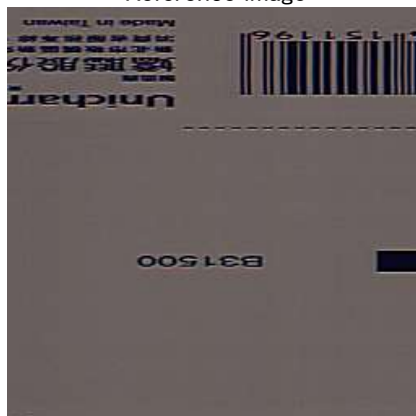
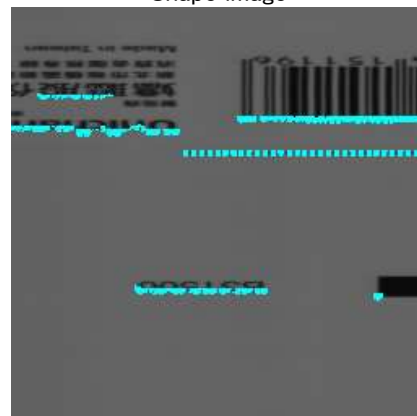
No.	#4, \$1	Date	2023/7/20 上午 09:35:45
Segment	1	Camera	0
Pattern	17	Position[ x, y ]	41.9 [mm], 15.5 [m], ( 7938.0 [m] )
Type	縱向刀絲疵點	Size	H:86.4 ,V:42.9 [mm]
Result	OK	Area	64.4 [mm2]
Inspection level	0/5,0/5,4/3,4,4/3,4/3	Label	-
Light	6,6,3/6,6,3
