Inspection Result (Individual Data)

Lot number : 3

商品名	乳白フィルム	周長
顧客名	最高速度214m/min 分解能0.4mm	Ex1
CODE番号		Ex2
基材		Ex3

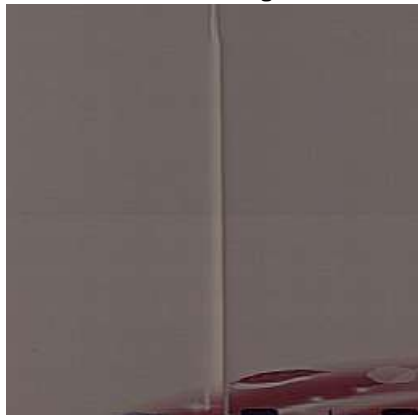
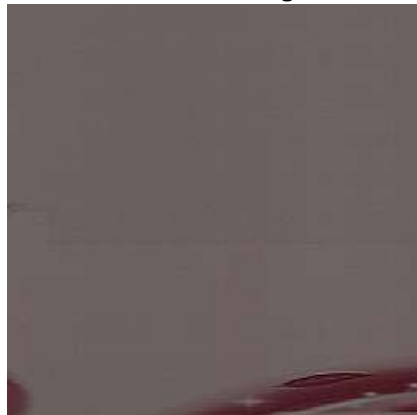
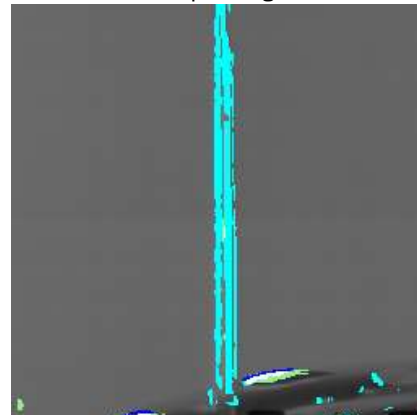
Defect image

No.	#119, \$104	Date	2023/7/18 上午 11:11:29
Segment	1	Camera	0
Pattern	16848	Position[x, y]	296.9 [mm], 7854.2 [m], (52.0 [m])
Type	淡瑕疵縱向刀絲疵點橫向刀絲	Size	H:116.5 ,V:377.5 [mm]
Result	OK	Area	212.6 [mm2]
Inspection level	0/5,0/5,4/3,4,4/3,4/3	Label	-
Light	6,6,3/6,6,3

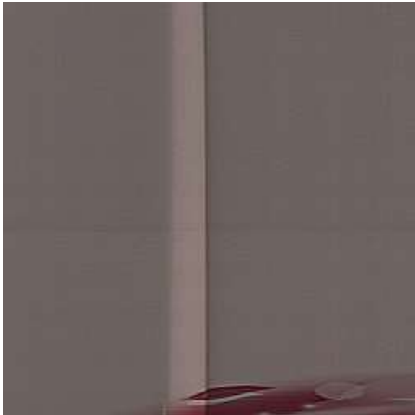
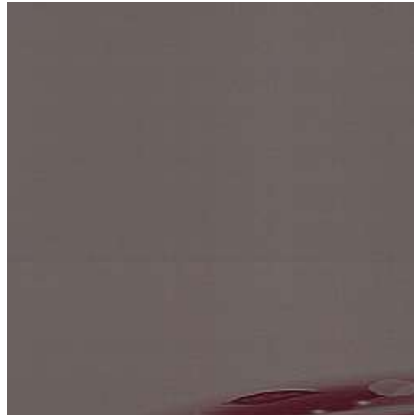
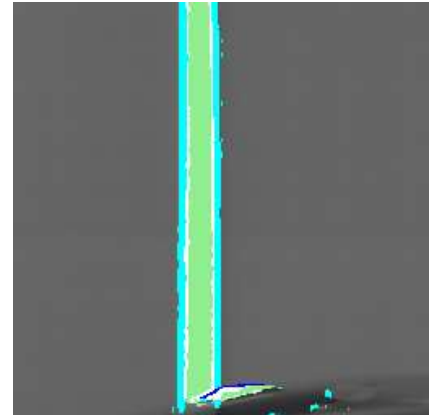
Defect image

No.	#117, \$102	Date	2023/7/18 上午 11:11:29
Segment	1	Camera	0
Pattern	16846	Position[x, y]	80.7 [mm], 7853.3 [m], (52.9 [m])
Type	縱向刀絲疵點橫向刀絲	Size	H:117.6 ,V:350.1 [mm]
Result	OK	Area	187.3 [mm2]
Inspection level	0/5,0/5,4/3,4,4/3,4/3	Label	-
Light	6,6,3/6,6,3

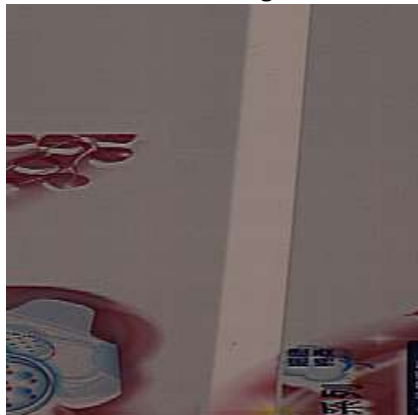
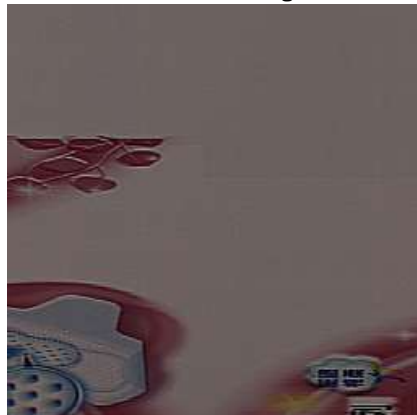
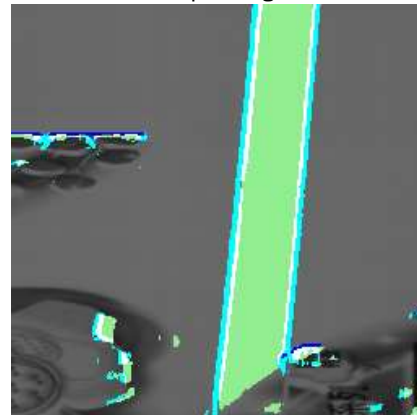
Defect image

No.	#117, \$102	Date	2023/7/18 上午 11:11:29
Segment	1	Camera	0
Pattern	16846	Position[x, y]	283.1 [mm], 7853.3 [m], (52.9 [m])
Type	淡瑕疵縱向刀絲疵點橫向刀絲	Size	H:80.1 ,V:495.7 [mm]
Result	OK	Area	946.1 [mm2]
Inspection level	0/5,0/5,4/3,4,4/3,4/3	Label	-
Light	6,6,3/6,6,3

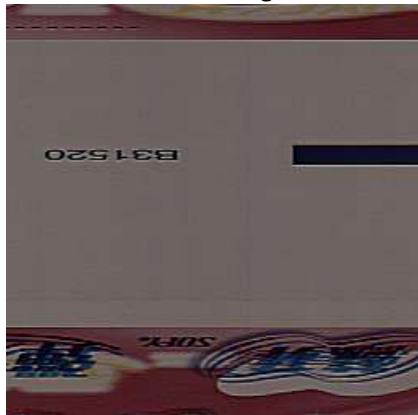
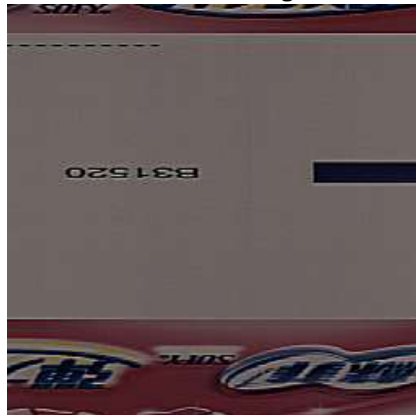
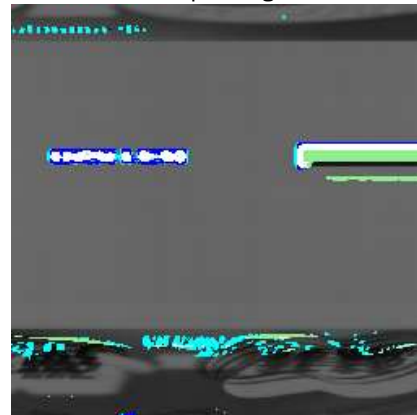
Defect image

No.	#113, \$100	Date	2023/7/18 上午 11:11:23
Segment	1	Camera	0
Pattern	16833	Position[x, y]	43.5 [mm], 7846.0 [m], (60.3 [m])
Type	淡瑕疵縱向刀絲疵點橫向刀絲	Size	H:92.0 ,V:95.7 [mm]
Result	OK	Area	416.9 [mm2]
Inspection level	0/5,0/5,4/3,4,4/3,4/3	Label	-
Light	6,6,3/6,6,3

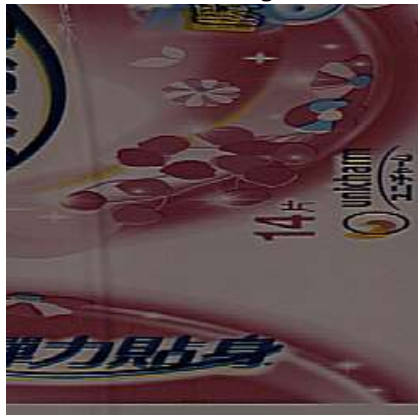
Defect image

No.	#113, \$100	Date	2023/7/18 上午 11:11:23
Segment	1	Camera	0
Pattern	16833	Position[x, y]	219.7 [mm], 7846.1 [m], (60.1 [m])
Type	淡瑕疵縱向刀絲疵點橫向刀絲	Size	H:124.7 ,V:195.7 [mm]
Result	OK	Area	566.5 [mm2]
Inspection level	0/5,0/5,4/3,4,4/3,4/3	Label	-
Light	6,6,3/6,6,3

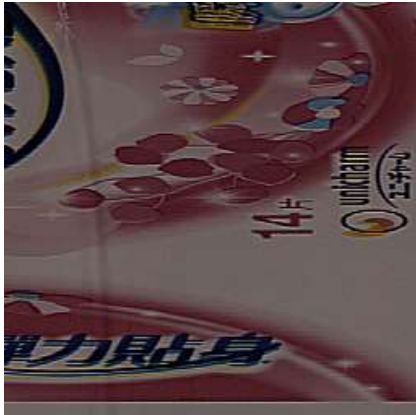
Defect image

No.	#112, \$99	Date	2023/7/18 上午 11:11:23
Segment	1	Camera	0
Pattern	16832	Position[x, y]	225.2 [mm], 7845.7 [m], (60.5 [m])
Type	淡瑕疵縱向刀絲疵點橫向刀絲	Size	H:145.9 ,V:292.5 [mm]
Result	OK	Area	379.7 [mm2]
Inspection level	0/5,0/5,4/3,4,4/3,4/3	Label	-
Light	6,6,3/6,6,3

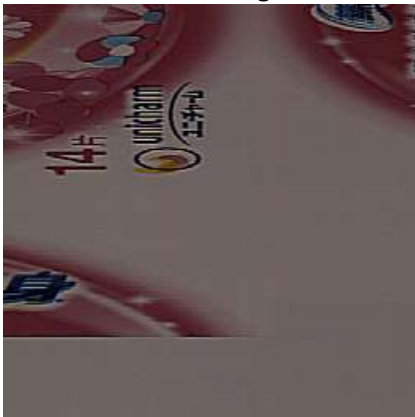
Defect image

No.	#112, \$99	Date	2023/7/18 上午 11:11:23
Segment	1	Camera	0
Pattern	16832	Position[x, y]	227.7 [mm], 7845.9 [m], (60.4 [m])
Type	淡瑕疵縱向刀絲疵點橫向刀絲	Size	H:135.4 ,V:199.2 [mm]
Result	OK	Area	506.0 [mm2]
Inspection level	0/5,0/5,4/3,4,4/3,4/3	Label	-
Light	6,6,3/6,6,3

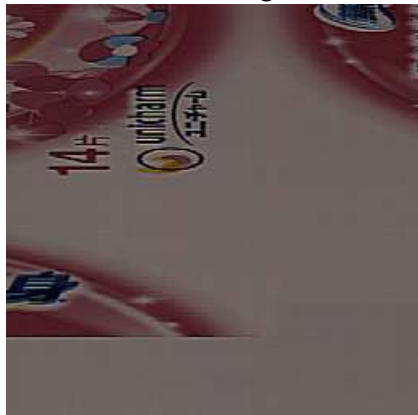
Defect image

No.	#111, \$98	Date	2023/7/18 上午 11:11:23
Segment	1	Camera	0
Pattern	16831	Position[x, y]	239.7 [mm], 7845.2 [m], (61.0 [m])
Type	淡瑕疵縱向刀絲疵點橫向刀絲	Size	H:64.9 ,V:127.8 [mm]
Result	OK	Area	103.7 [mm2]
Inspection level	0/5,0/5,4/3,4,4/3,4/3	Label	-
Light	6,6,3/6,6,3

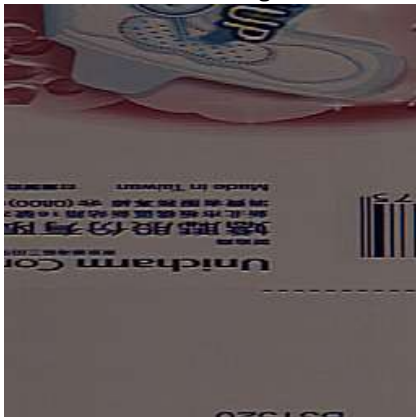
Defect image

No.	#109, \$96	Date	2023/7/18 上午 11:11:22
Segment	1	Camera	0
Pattern	16829	Position[x, y]	169.6 [mm], 7844.5 [m], (61.7 [m])
Type	橫向刀絲	Size	H:15.5 ,V:4.8 [mm]
Result	OK	Area	2.1 [mm2]
Inspection level	0/5,0/5,4/3,4,4/3,4/3	Label	-
Light	6,6,3/6,6,3

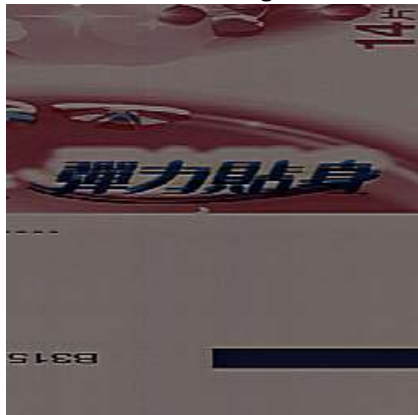
Defect image

No.	#108, \$95	Date	2023/7/18 上午 11:11:20
Segment	1	Camera	0
Pattern	16824	Position[x, y]	242.4 [mm], 7841.9 [m], (64.3 [m])
Type	微小疵點	Size	H:1.6 ,V:2.4 [mm]
Result	OK	Area	3.0 [mm2]
Inspection level	0/5,0/5,4/3,4,4/3,4/3	Label	-
Light	6,6,3/6,6,3

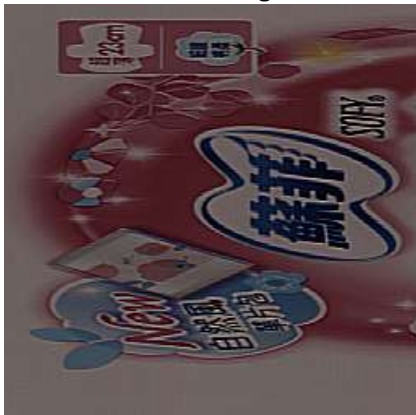
Defect image

No.	#99, \$94	Date	2023/7/18 上午 11:10:20
Segment	1	Camera	0
Pattern	16652	Position[x, y]	106.7 [mm], 7762.0 [m], (144.3 [m])
Type	橫向刀絲	Size	H:5.4 ,V:7.5 [mm]
Result	OK	Area	2.0 [mm2]
Inspection level	0/5,0/5,4/3,4,4/3,4/3	Label	-
Light	6,6,3/6,6,3

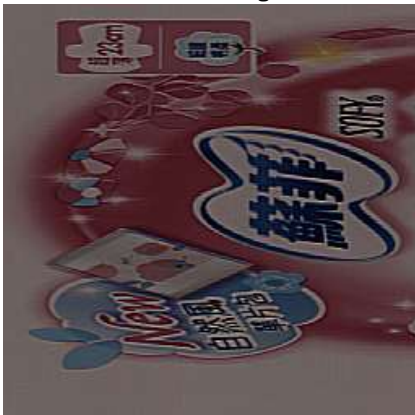
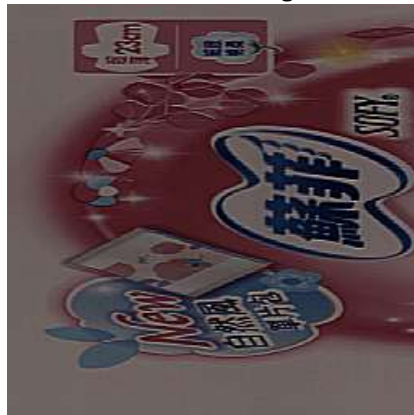
Defect image

No.	#98, \$93	Date	2023/7/18 上午 11:10:20
Segment	1	Camera	0
Pattern	16651	Position[x, y]	47.3 [mm], 7761.5 [m], (144.8 [m])
Type	縱向刀絲疵點	Size	H:0.6 ,V:15.9 [mm]
Result	OK	Area	7.2 [mm2]
Inspection level	0/5,0/5,4/3,4,4/3,4/3	Label	-
Light	6,6,3/6,6,3

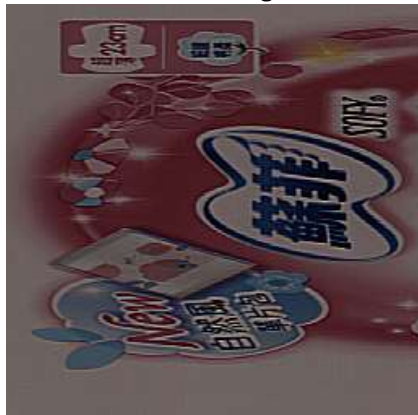
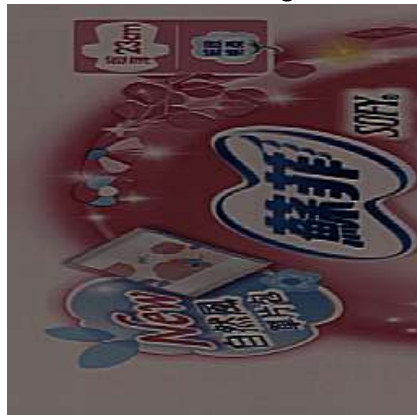
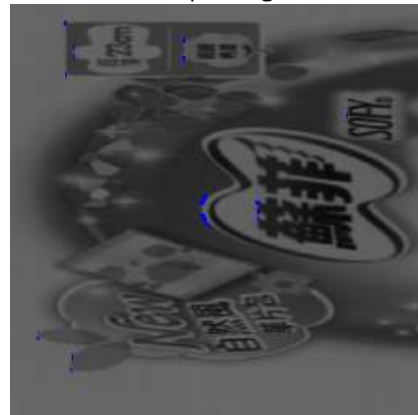
Defect image

No.	#98, \$93	Date	2023/7/18 上午 11:10:20
Segment	1	Camera	0
Pattern	16651	Position[x, y]	48.4 [mm], 7761.3 [m], (144.9 [m])
Type	縱向刀絲疵點	Size	H:19.8 ,V:25.4 [mm]
Result	OK	Area	9.6 [mm2]
Inspection level	0/5,0/5,4/3,4,4/3,4/3	Label	-
Light	6,6,3/6,6,3

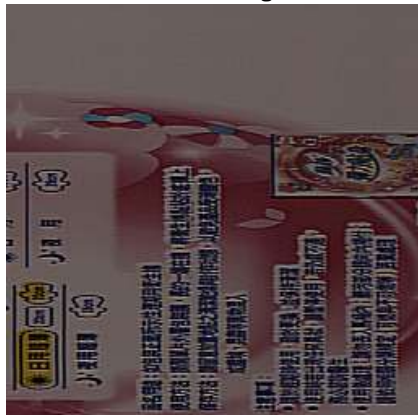
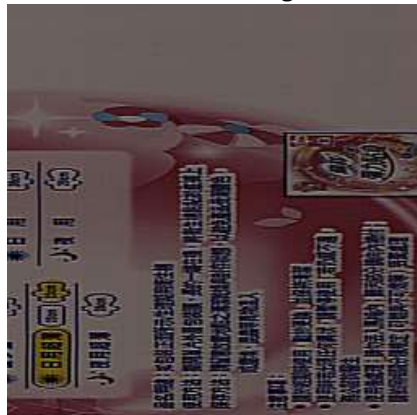
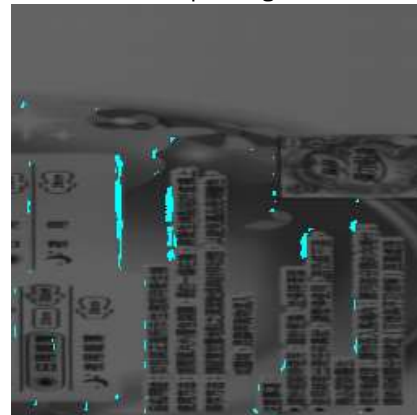
Defect image

No.	#98, \$93	Date	2023/7/18 上午 11:10:20
Segment	1	Camera	0
Pattern	16651	Position[x, y]	334.2 [mm], 7761.3 [m], (144.9 [m])
Type	縱向刀絲疵點	Size	H:17.3 ,V:27.0 [mm]
Result	OK	Area	10.3 [mm2]
Inspection level	0/5,0/5,4/3,4,4/3,4/3	Label	-
Light	6,6,3/6,6,3

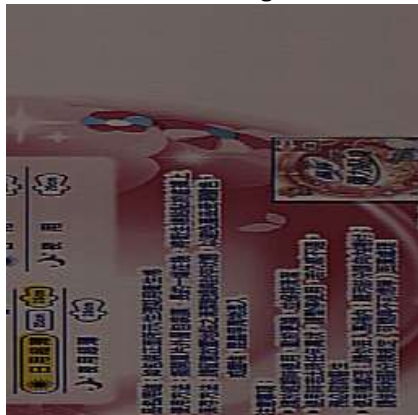
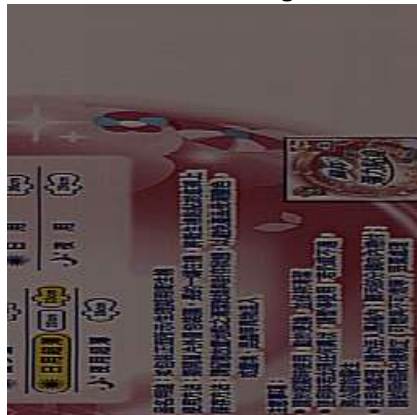
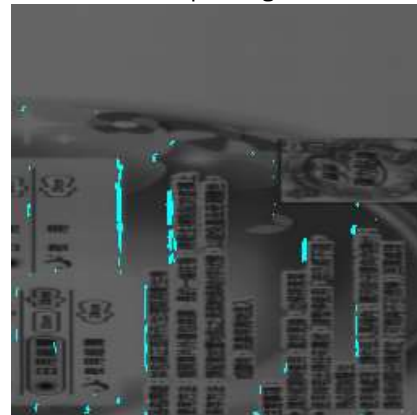
Defect image

No.	#97, \$92	Date	2023/7/18 上午 11:10:20
Segment	1	Camera	0
Pattern	16650	Position[x, y]	334.4 [mm], 7760.8 [m], (145.4 [m])
Type	縱向刀絲疵點	Size	H:17.3 ,V:25.4 [mm]
Result	OK	Area	8.1 [mm2]
Inspection level	0/5,0/5,4/3,4,4/3,4/3	Label	-
Light	6,6,3/6,6,3

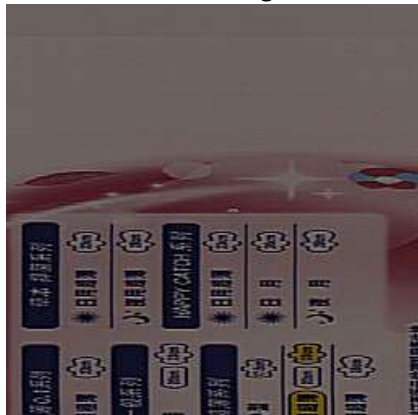
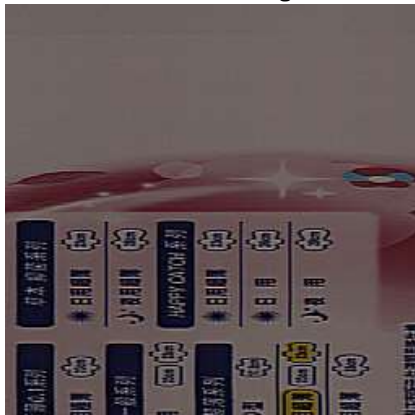
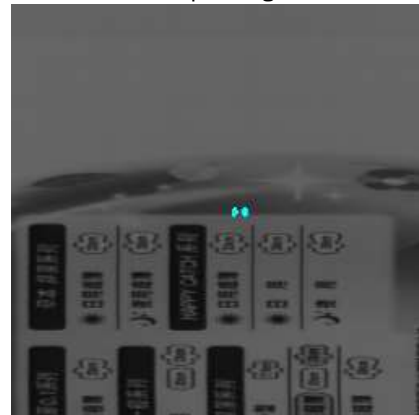
Defect image

No.	#96, \$91	Date	2023/7/18 上午 11:10:00
Segment	1	Camera	0
Pattern	16594	Position[x, y]	315.3 [mm], 7734.8 [m], (171.4 [m])
Type	微小疵點	Size	H:1.5 ,V:1.6 [mm]
Result	OK	Area	1.7 [mm2]
Inspection level	0/5,0/5,4/3,4,4/3,4/3	Label	-
Light	6,6,3/6,6,3

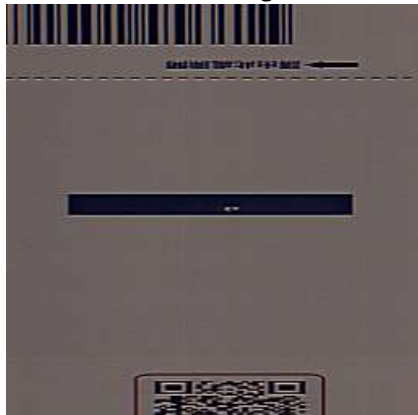
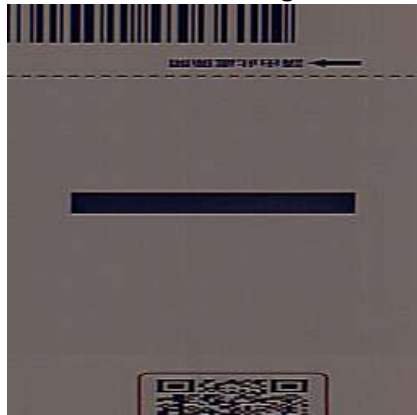
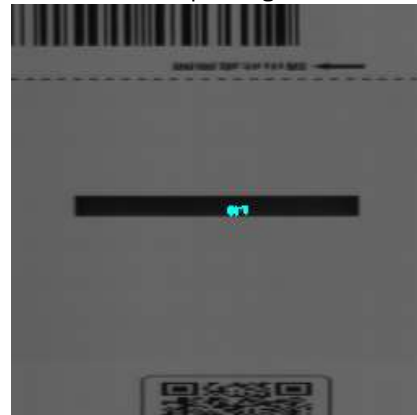
Defect image

No.	#95, \$90	Date	2023/7/18 上午 11:09:21
Segment	1	Camera	0
Pattern	16480	Position[x, y]	71.3 [mm], 7682.1 [m], (224.2 [m])
Type	微小疵點	Size	H:1.9 ,V:2.0 [mm]
Result	OK	Area	2.6 [mm2]
Inspection level	0/5,0/5,4/3,4,4/3,4/3	Label	-
Light	6,6,3/6,6,3

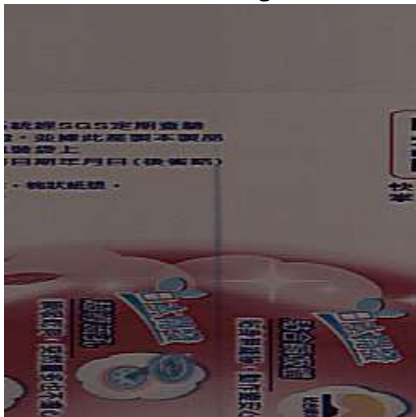
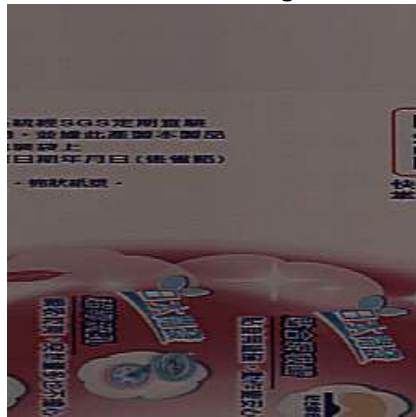
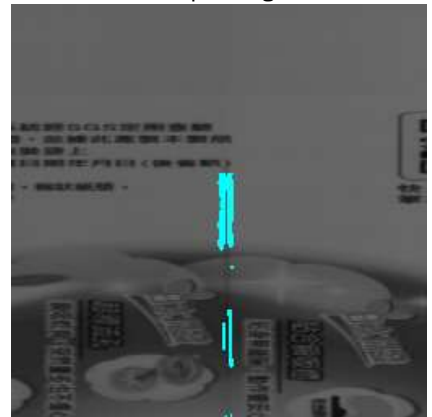
Defect image

No.	#93, \$88	Date	2023/7/18 上午 11:01:13
Segment	1	Camera	0
Pattern	15080	Position[x, y]	46.8 [mm], 7030.4 [m], (875.8 [m])
Type	縱向刀絲疵點	Size	H:1.5 ,V:18.3 [mm]
Result	OK	Area	20.1 [mm2]
Inspection level	0/5,0/5,4/3,4,4/3,4/3	Label	-
Light	6,6,3/6,6,3

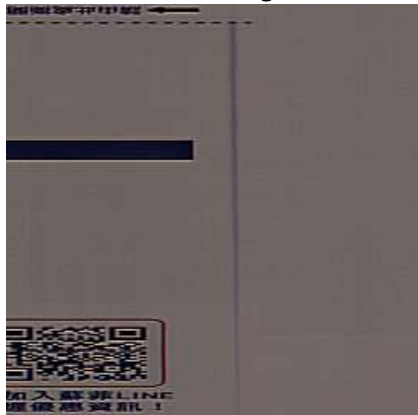
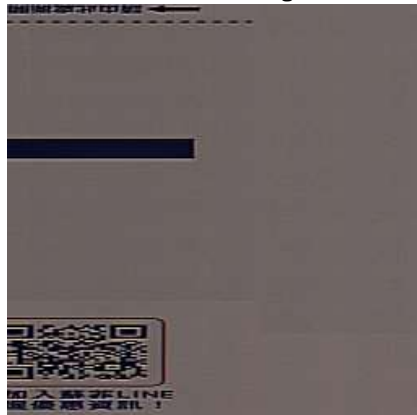
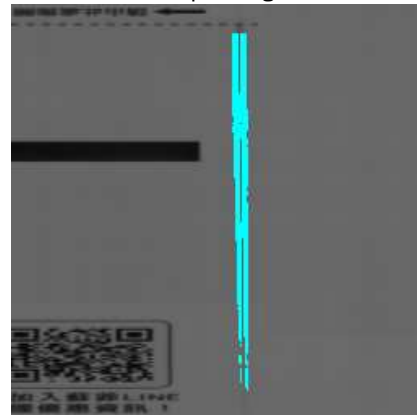
Defect image

No.	#91, \$86	Date	2023/7/18 上午 10:56:48
Segment	1	Camera	0
Pattern	14319	Position[x, y]	85.8 [mm], 6676.3 [m], (1229.9 [m])
Type	縱向刀絲疵點	Size	H:1.5 ,V:86.5 [mm]
Result	OK	Area	82.2 [mm2]
Inspection level	0/5,0/5,4/3,4,4/3,4/3	Label	-
Light	6,6,3/6,6,3

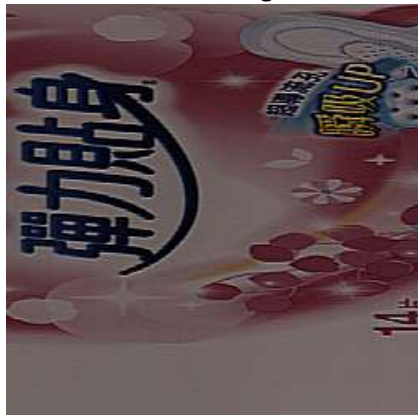
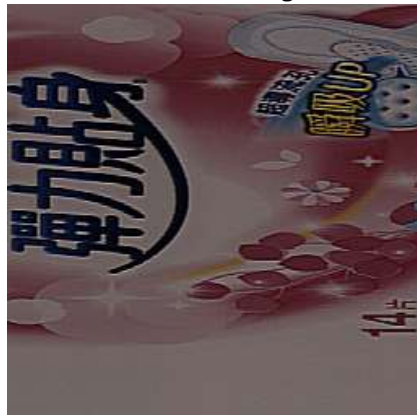
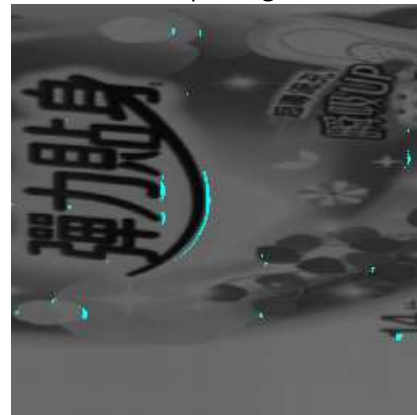
Defect image

No.	#89, \$84	Date	2023/7/18 上午 10:56:22
Segment	1	Camera	0
Pattern	14245	Position[x, y]	143.4 [mm], 6641.8 [m], (1264.5 [m])
Type	縱向刀絲疵點	Size	H:2.3 ,V:19.4 [mm]
Result	OK	Area	4.4 [mm2]
Inspection level	0/5,0/5,4/3,4,4/3,4/3	Label	-
Light	6,6,3/6,6,3

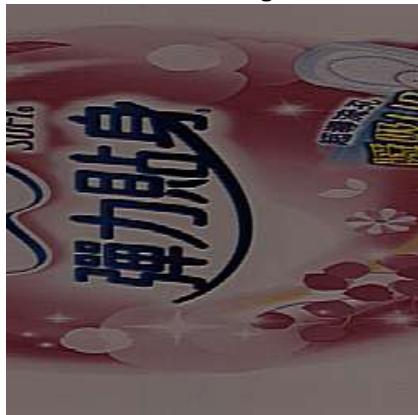
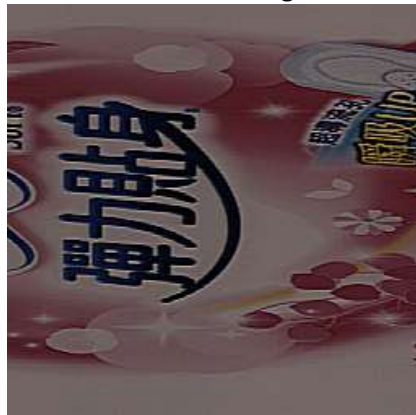
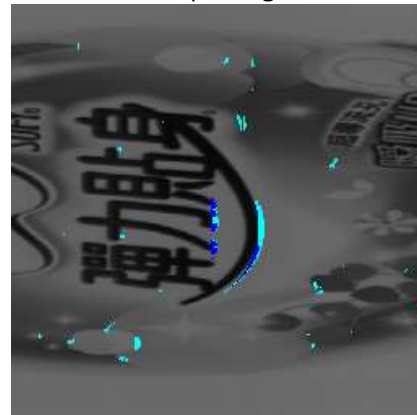
No.	#88, \$83	Date	2023/7/18 上午 10:56:22
Segment	1	Camera	0
Pattern	14244	Position[x, y]	143.1 [mm], 6641.3 [m], (1264.9 [m])
Type	縱向刀絲疵點橫向刀絲	Size	H:3.5 ,V:21.8 [mm]
Result	OK	Area	8.3 [mm2]
Inspection level	0/5,0/5,4/3,4,4/3,4/3	Label	-
Light	6,6,3/6,6,3

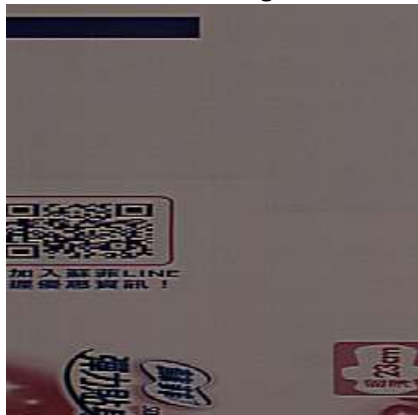
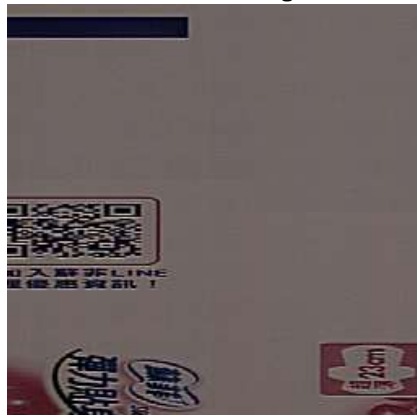
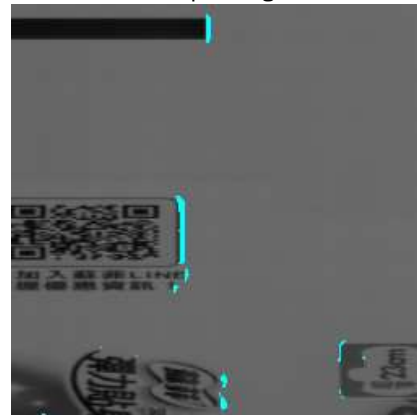
No.	#87, \$82	Date	2023/7/18 上午 10:56:21
Segment	1	Camera	0
Pattern	14243	Position[x, y]	82.4 [mm], 6640.9 [m], (1265.3 [m])
Type	縱向刀絲疵點	Size	H:4.5 ,V:96.1 [mm]
Result	OK	Area	8.2 [mm2]
Inspection level	0/5,0/5,4/3,4,4/3,4/3	Label	-
Light	6,6,3/6,6,3

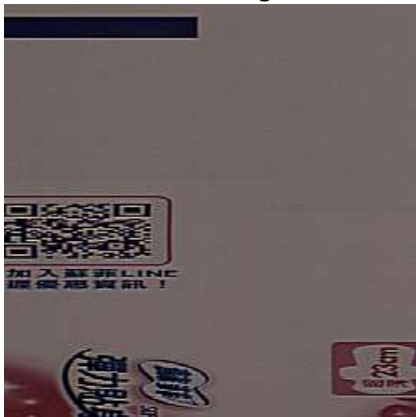
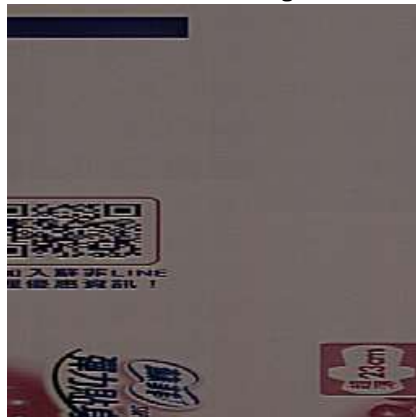
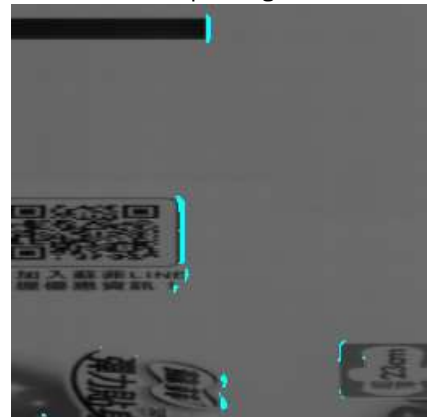
No.	#86, \$81	Date	2023/7/18 上午 10:56:21
Segment	1	Camera	0
Pattern	14242	Position[x, y]	81.5 [mm], 6640.5 [m], (1265.8 [m])
Type	縱向刀絲疵點	Size	H:3.4 ,V:66.7 [mm]
Result	OK	Area	7.6 [mm2]
Inspection level	0/5,0/5,4/3,4,4/3,4/3	Label	-
Light	6,6,3/6,6,3

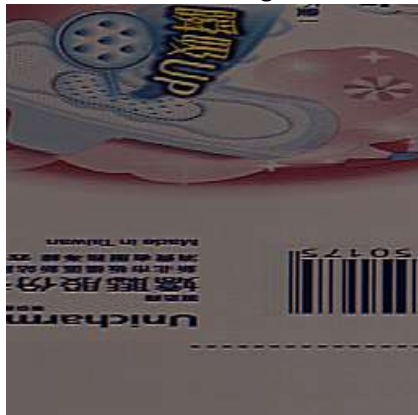
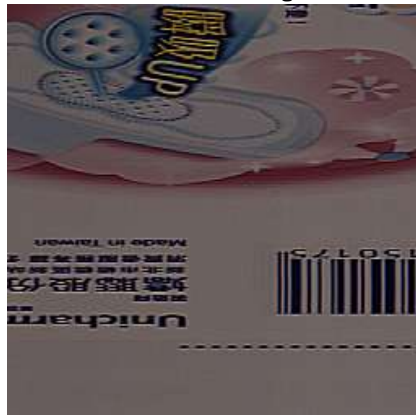
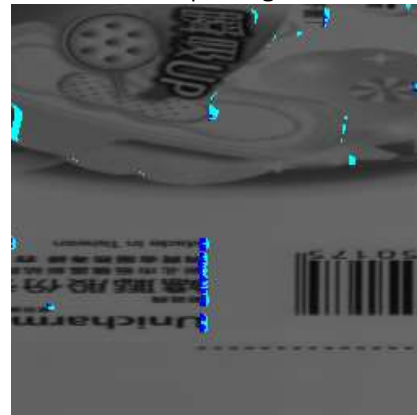
No.	#86, \$81	Date	2023/7/18 上午 10:56:21
Segment	1	Camera	0
Pattern	14242	Position[x, y]	40.4 [mm], 6640.5 [m], (1265.7 [m])
Type	縱向刀絲疵點橫向刀絲	Size	H:1.9 ,V:57.9 [mm]
Result	OK	Area	8.3 [mm2]
Inspection level	0/5,0/5,4/3,4,4/3,4/3	Label	-
Light	6,6,3/6,6,3

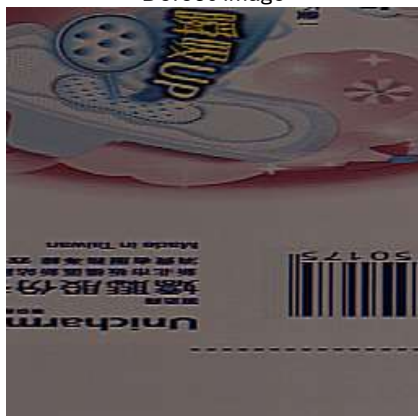
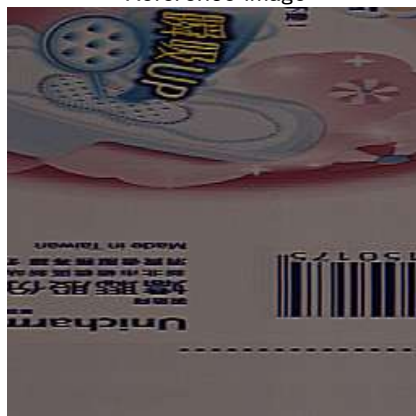
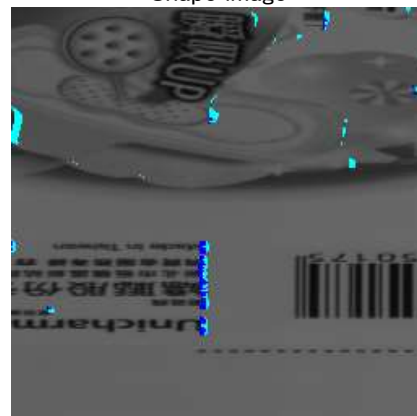
No.	#85, \$80	Date	2023/7/18 上午 10:56:21
Segment	1	Camera	0
Pattern	14241	Position[x, y]	40.1 [mm], 6640.1 [m], (1266.2 [m])
Type	縱向刀絲疵點橫向刀絲	Size	H:0.9 ,V:22.2 [mm]
Result	OK	Area	6.7 [mm2]
Inspection level	0/5,0/5,4/3,4,4/3,4/3	Label	-
Light	6,6,3/6,6,3

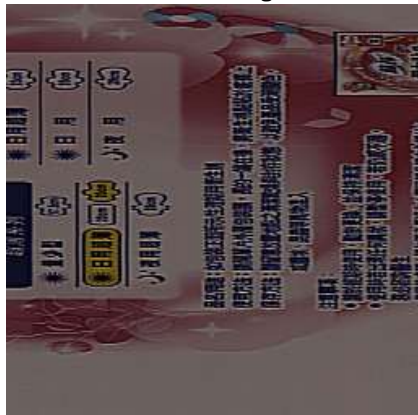
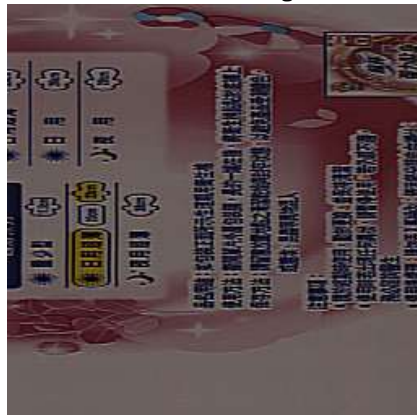
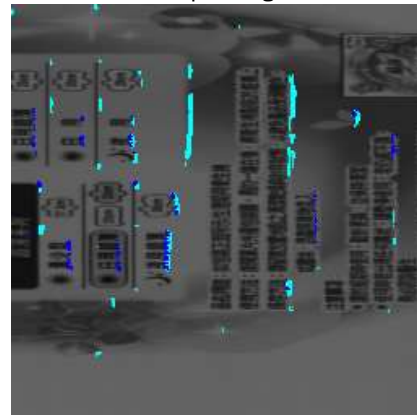
No.	#85, \$80	Date	2023/7/18 上午 10:56:21
Segment	1	Camera	0
Pattern	14241	Position[x, y]	330.7 [mm], 6640.1 [m], (1266.1 [m])
Type	縱向刀絲疵點橫向刀絲	Size	H:42.3 ,V:53.6 [mm]
Result	OK	Area	8.0 [mm2]
Inspection level	0/5,0/5,4/3,4,4/3,4/3	Label	-
Light	6,6,3/6,6,3

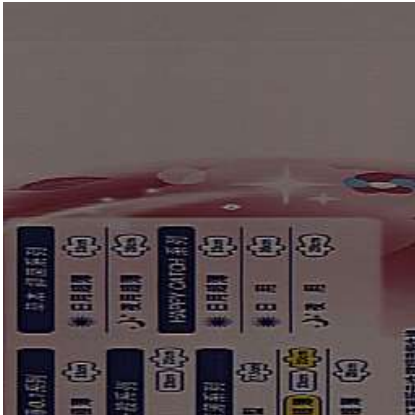
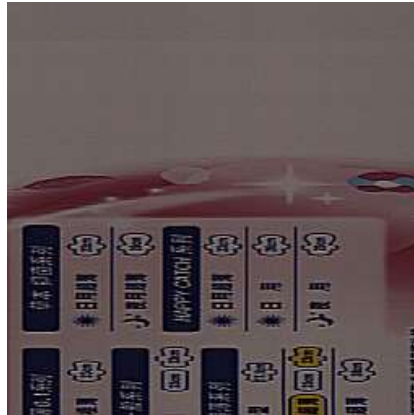
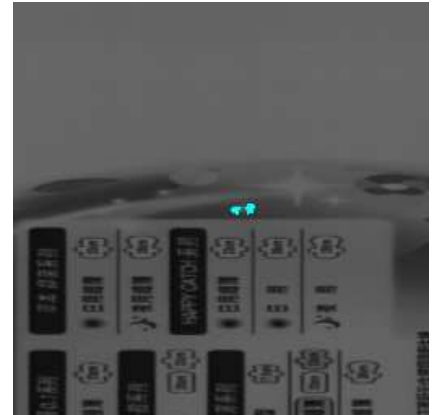
No.	#84, \$79	Date	2023/7/18 上午 10:55:28
Segment	1	Camera	0
Pattern	14089	Position[x, y]	315.6 [mm], 6569.4 [m], (1336.8 [m])
Type	微小疵點	Size	H:2.2 ,V:2.0 [mm]
Result	OK	Area	2.0 [mm2]
Inspection level	0/5,0/5,4/3,4,4/3,4/3	Label	-
Light	6,6,3/6,6,3

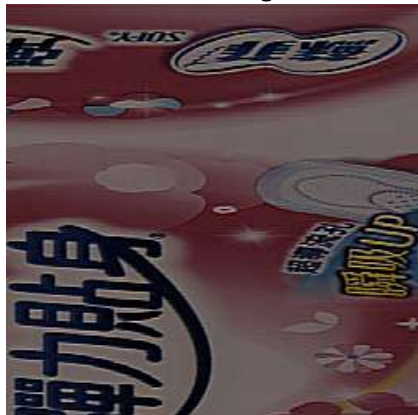
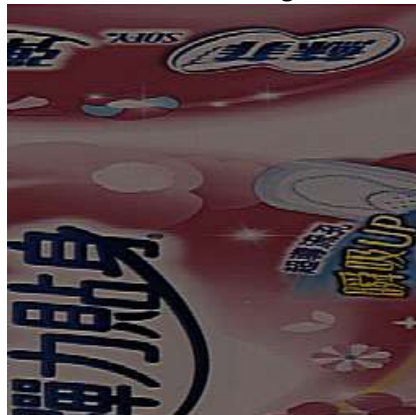
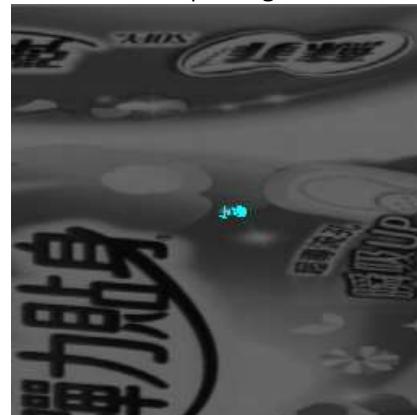
No.	#81, \$76	Date	2023/7/18 上午 10:53:30
Segment	1	Camera	0
Pattern	13752	Position[x, y]	240.0 [mm], 6412.6 [m], (1493.7 [m])
Type	微小疵點	Size	H:2.1 ,V:2.0 [mm]
Result	OK	Area	2.3 [mm2]
Inspection level	0/5,0/5,4/3,4,4/3,4/3	Label	-
Light	6,6,3/6,6,3

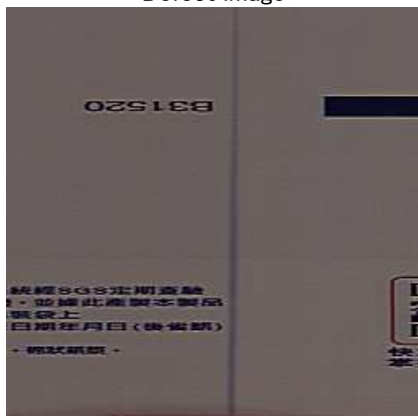
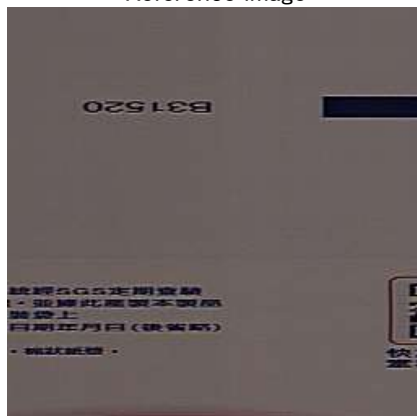
No.	#79, \$74	Date	2023/7/18 上午 10:49:55
Segment	1	Camera	0
Pattern	13137	Position[x, y]	48.1 [mm], 6126.2 [m], (1780.1 [m])
Type	縱向刀絲疵點	Size	H:1.6 ,V:102.8 [mm]
Result	OK	Area	86.4 [mm2]
Inspection level	0/5,0/5,4/3,4,4/3,4/3	Label	-
Light	6,6,3/6,6,3

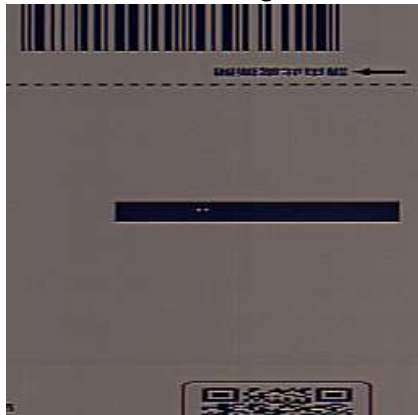
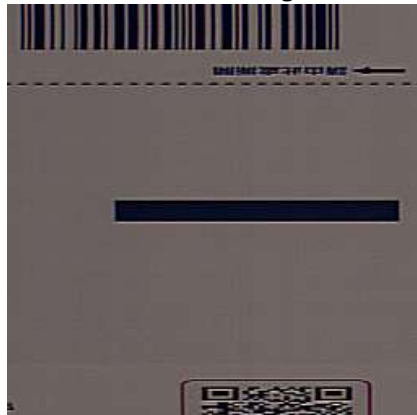
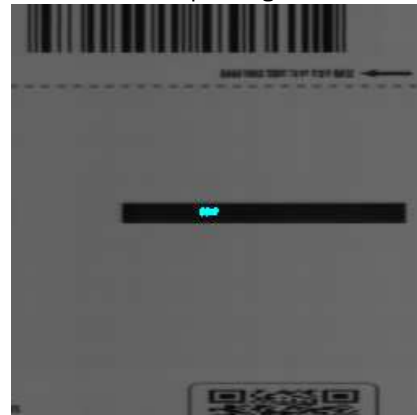
Defect image

No.	#78, \$73	Date	2023/7/18 上午 10:48:40
Segment	1	Camera	0
Pattern	12921	Position[x, y]	64.0 [mm], 6025.7 [m], (1880.6 [m])
Type	微小疵點	Size	H:1.8 ,V:1.6 [mm]
Result	OK	Area	2.3 [mm2]
Inspection level	0/5,0/5,4/3,4,4/3,4/3	Label	-
Light	6,6,3/6,6,3

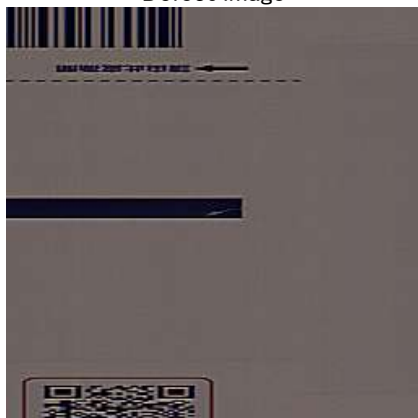
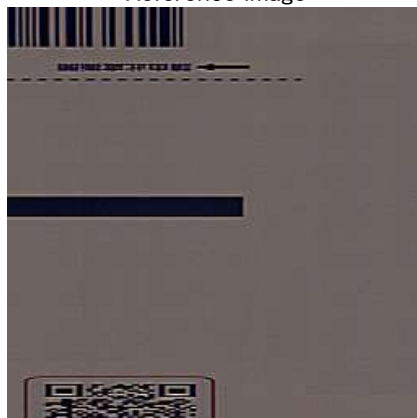
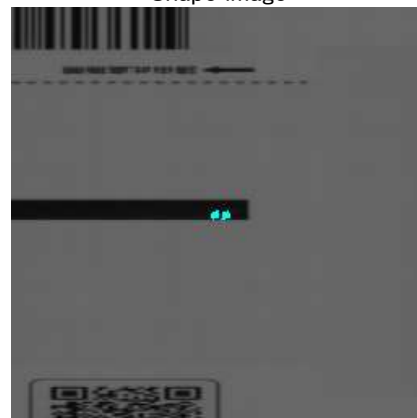
Defect image

No.	#76, \$71	Date	2023/7/18 上午 10:47:21
Segment	1	Camera	0
Pattern	12698	Position[x, y]	79.2 [mm], 5921.8 [m], (1984.4 [m])
Type	微小疵點	Size	H:1.8 ,V:1.6 [mm]
Result	OK	Area	1.8 [mm2]
Inspection level	0/5,0/5,4/3,4,4/3,4/3	Label	-
Light	6,6,3/6,6,3

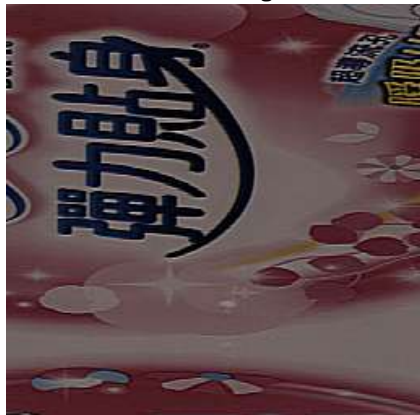
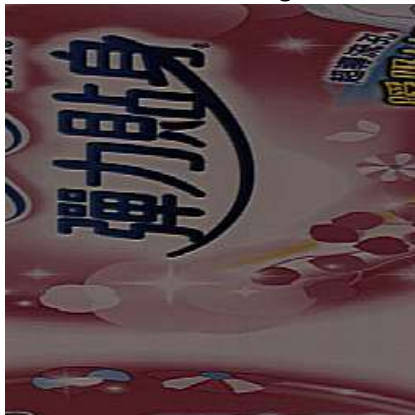
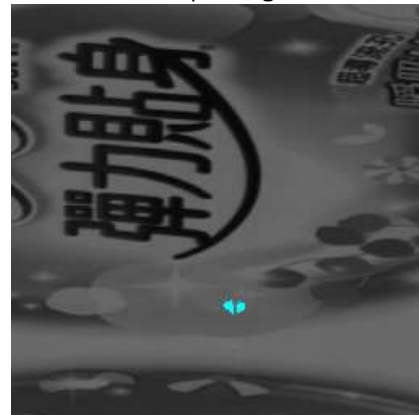
Defect image

No.	#75, \$70	Date	2023/7/18 上午 10:46:44
Segment	1	Camera	0
Pattern	12593	Position[x, y]	235.1 [mm], 5872.7 [m], (2033.5 [m])
Type	縱向刀絲疵點	Size	H:1.9 ,V:2.8 [mm]
Result	OK	Area	2.7 [mm2]
Inspection level	0/5,0/5,4/3,4,4/3,4/3	Label	-
Light	6,6,3/6,6,3

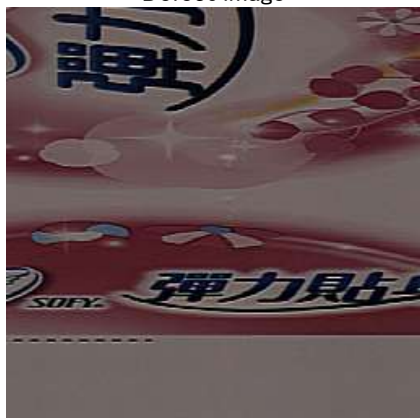
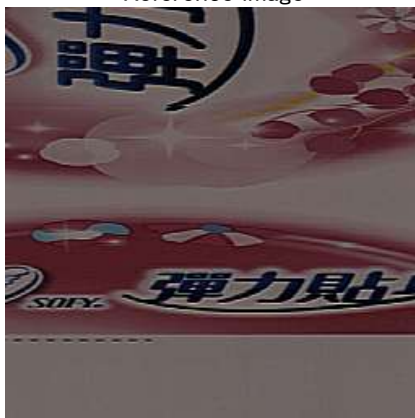
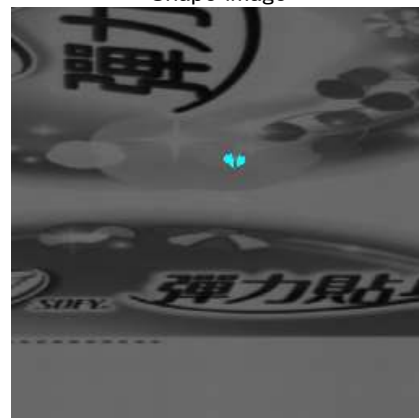
Defect image

No.	#74, \$69	Date	2023/7/18 上午 10:46:43
Segment	1	Camera	0
Pattern	12592	Position[x, y]	235.1 [mm], 5872.7 [m], (2033.5 [m])
Type	縱向刀絲疵點	Size	H:1.9 ,V:2.8 [mm]
Result	OK	Area	2.7 [mm2]
Inspection level	0/5,0/5,4/3,4,4/3,4/3	Label	-
Light	6,6,3/6,6,3

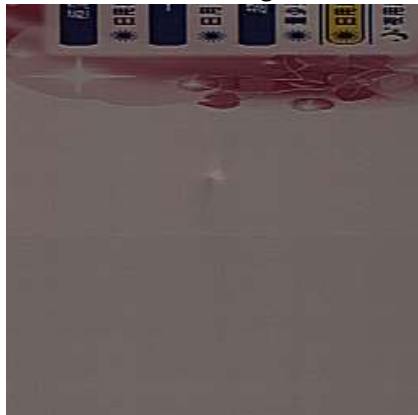
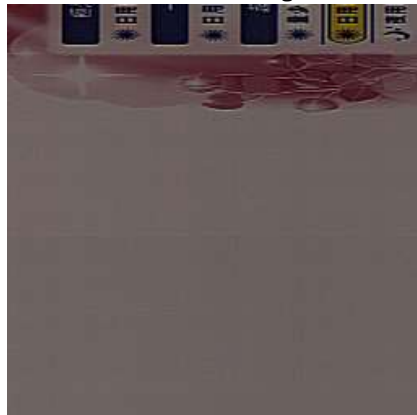
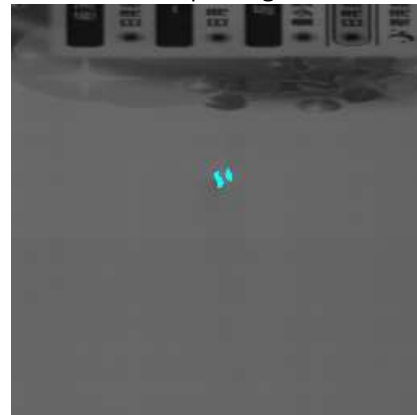
Defect image

No.	#73, \$68	Date	2023/7/18 上午 10:45:49
Segment	1	Camera	0
Pattern	12438	Position[x, y]	309.0 [mm], 5800.9 [m], (2105.3 [m])
Type	縱向刀絲疵點	Size	H:1.6 ,V:4.0 [mm]
Result	OK	Area	2.8 [mm2]
Inspection level	0/5,0/5,4/3,4,4/3,4/3	Label	-
Light	6,6,3/6,6,3

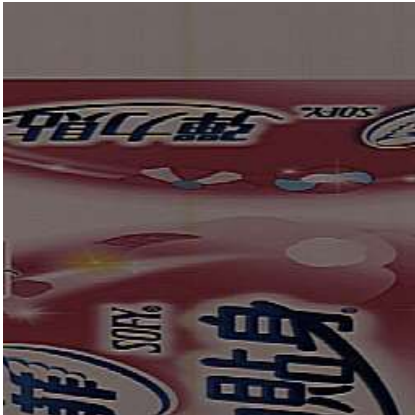
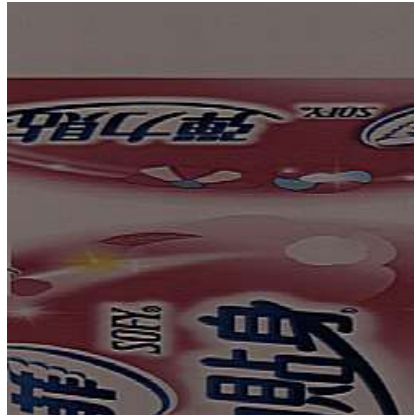
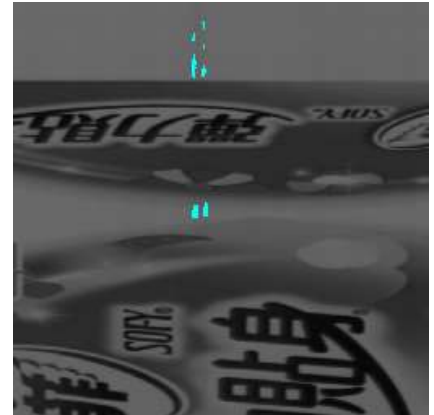
Defect image

No.	#72, \$67	Date	2023/7/18 上午 10:45:39
Segment	1	Camera	0
Pattern	12411	Position[x, y]	217.8 [mm], 5788.0 [m], (2118.2 [m])
Type	縱向刀絲疵點	Size	H:1.5 ,V:3.2 [mm]
Result	OK	Area	2.4 [mm2]
Inspection level	0/5,0/5,4/3,4,4/3,4/3	Label	-
Light	6,6,3/6,6,3

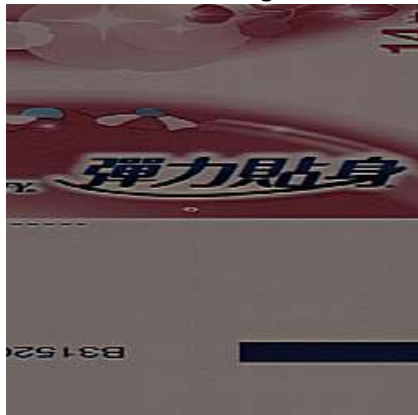
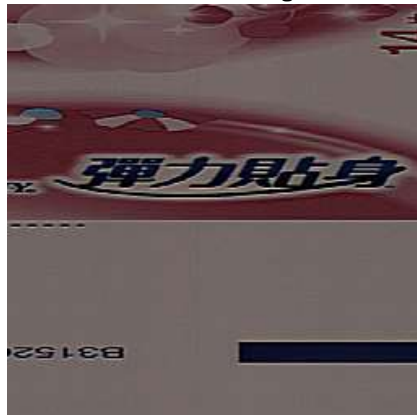
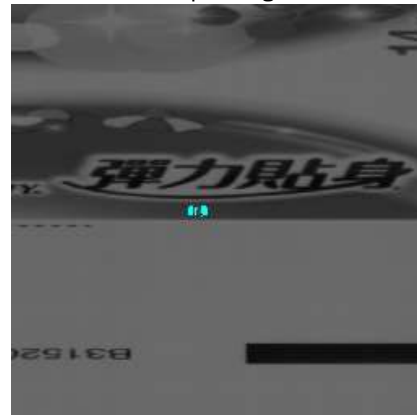
Defect image

No.	#71, \$66	Date	2023/7/18 上午 10:44:06
Segment	1	Camera	0
Pattern	12150	Position[x, y]	236.5 [mm], 5666.2 [m], (2240.1 [m])
Type	微小疵點	Size	H:1.8 ,V:2.0 [mm]
Result	OK	Area	1.9 [mm2]
Inspection level	0/5,0/5,4/3,4,4/3,4/3	Label	-
Light	6,6,3/6,6,3

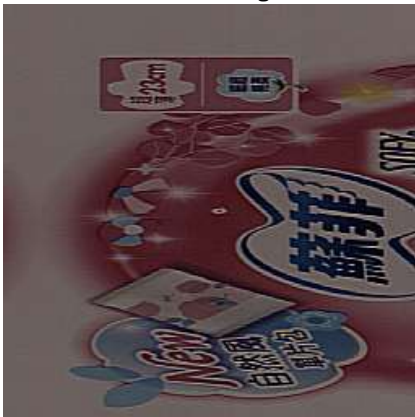
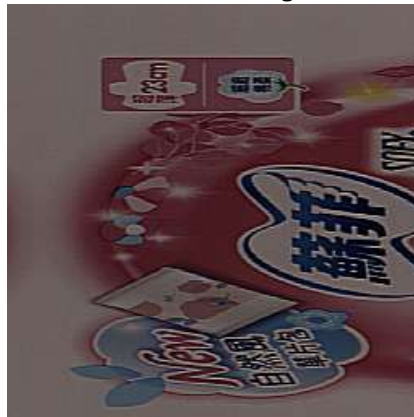
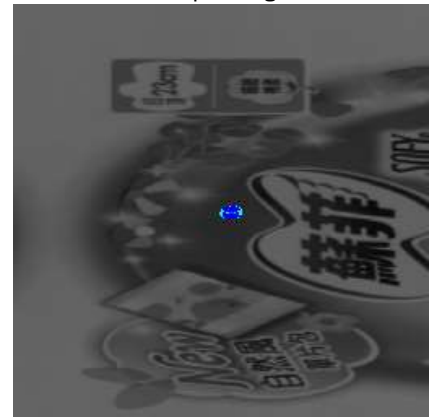
Defect image

No.	#70, \$65	Date	2023/7/18 上午 10:43:29
Segment	1	Camera	0
Pattern	12047	Position[x, y]	103.4 [mm], 5617.8 [m], (2288.4 [m])
Type	微小疵點	Size	H:2.1 ,V:2.4 [mm]
Result	OK	Area	3.0 [mm2]
Inspection level	0/5,0/5,4/3,4,4/3,4/3	Label	-
Light	6,6,3/6,6,3

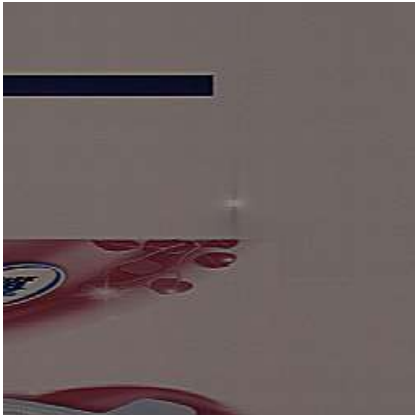
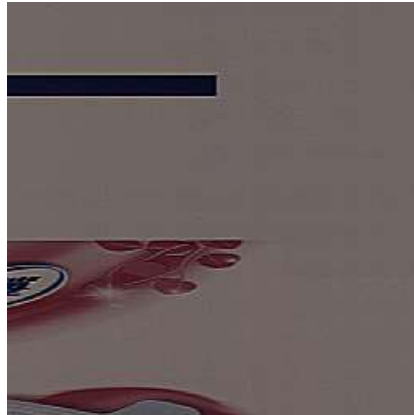
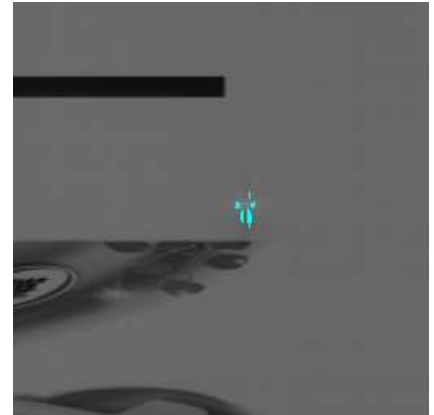
Defect image

No.	#69, \$64	Date	2023/7/18 上午 10:43:18
Segment	1	Camera	0
Pattern	12016	Position[x, y]	268.9 [mm], 5603.7 [m], (2302.6 [m])
Type	縱向刀絲疵點	Size	H:1.8 ,V:7.9 [mm]
Result	OK	Area	2.7 [mm2]
Inspection level	0/5,0/5,4/3,4,4/3,4/3	Label	-
Light	6,6,3/6,6,3

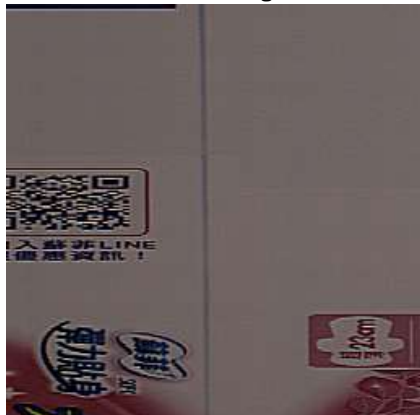
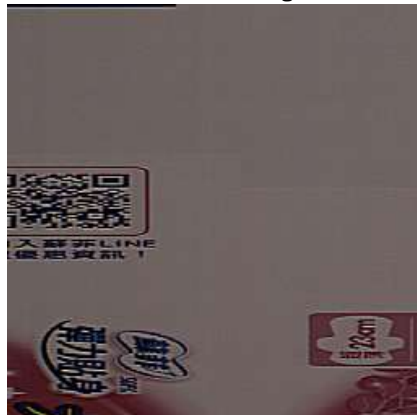
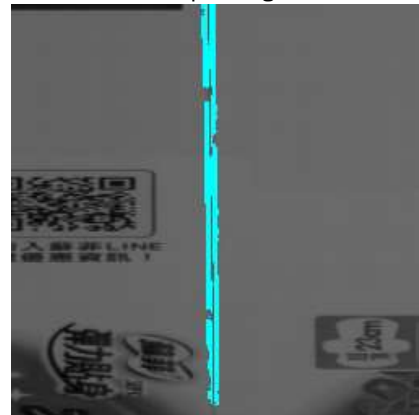
Defect image

No.	#68, \$63	Date	2023/7/18 上午 10:43:15
Segment	1	Camera	0
Pattern	12009	Position[x, y]	83.0 [mm], 5600.2 [m], (2306.1 [m])
Type	縱向刀絲疵點	Size	H:1.8 ,V:127.4 [mm]
Result	OK	Area	122.5 [mm2]
Inspection level	0/5,0/5,4/3,4,4/3,4/3	Label	-
Light	6,6,3/6,6,3

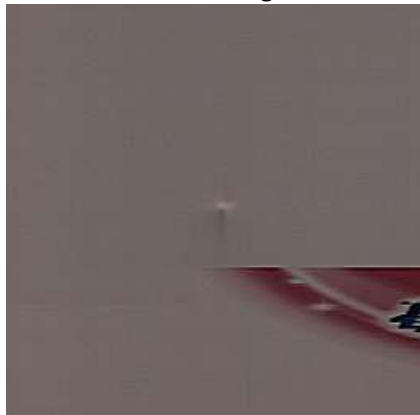
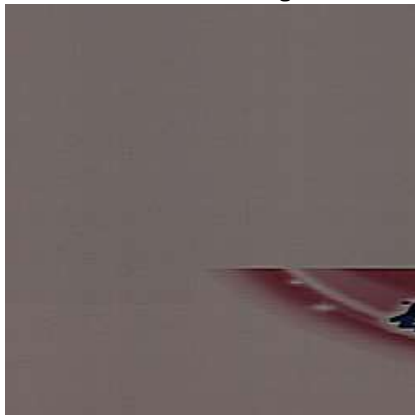
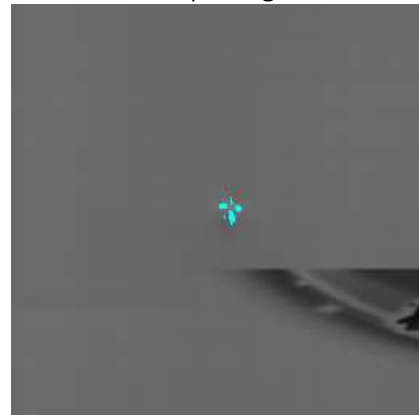
Defect image

No.	#67, \$62	Date	2023/7/18 上午 10:43:11
Segment	1	Camera	0
Pattern	11997	Position[x, y]	178.7 [mm], 5594.6 [m], (2311.7 [m])
Type	縱向刀絲疵點	Size	H:2.1 ,V:6.0 [mm]
Result	OK	Area	2.3 [mm2]
Inspection level	0/5,0/5,4/3,4,4/3,4/3	Label	-
Light	6,6,3/6,6,3

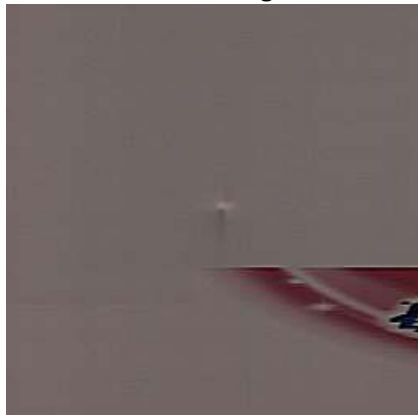
Defect image

No.	#66, \$61	Date	2023/7/18 上午 10:40:27
Segment	1	Camera	0
Pattern	11536	Position[x, y]	105.7 [mm], 5379.4 [m], (2526.8 [m])
Type	縱向刀絲疵點	Size	H:2.5 ,V:7.1 [mm]
Result	OK	Area	1.6 [mm2]
Inspection level	0/5,0/5,4/3,4,4/3,4/3	Label	-
Light	6,6,3/6,6,3

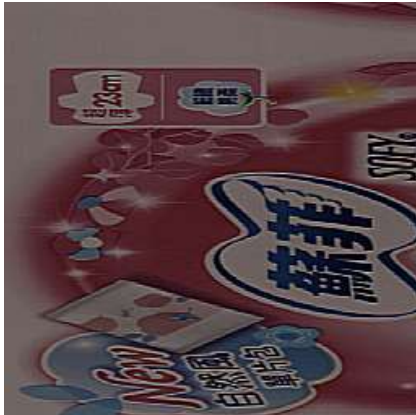
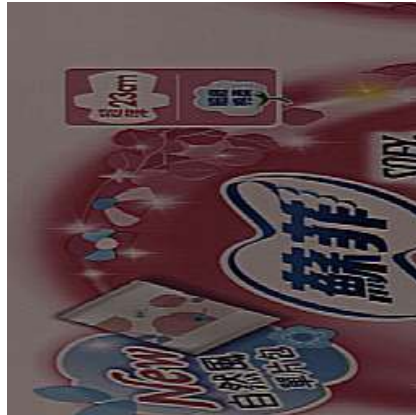
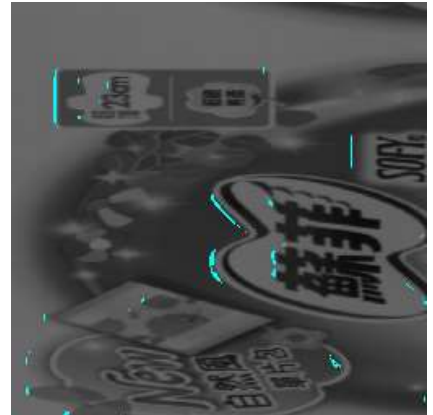
Defect image

No.	#66, \$61	Date	2023/7/18 上午 10:40:27
Segment	1	Camera	0
Pattern	11536	Position[x, y]	196.4 [mm], 5379.4 [m], (2526.8 [m])
Type	縱向刀絲疵點	Size	H:2.1 ,V:6.7 [mm]
Result	OK	Area	2.0 [mm2]
Inspection level	0/5,0/5,4/3,4,4/3,4/3	Label	-
Light	6,6,3/6,6,3

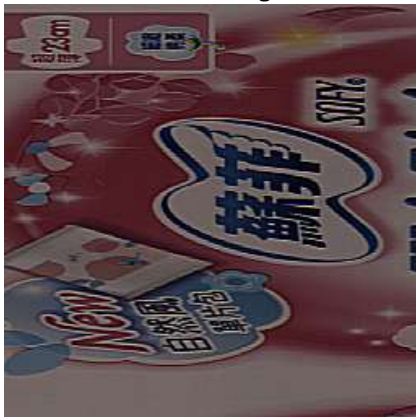
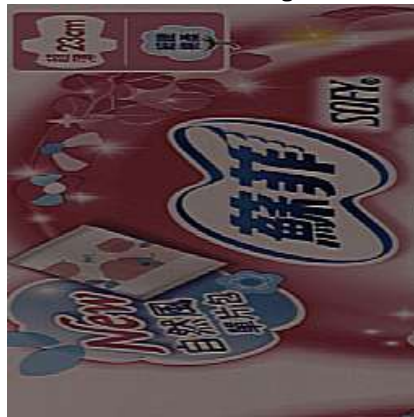
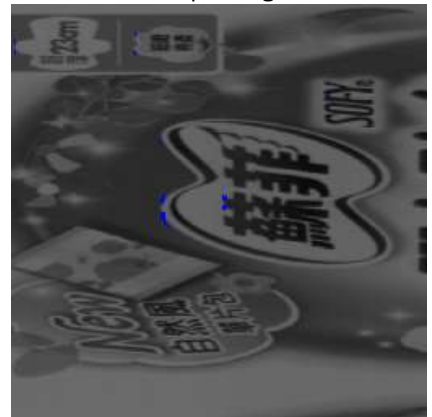
Defect image

No.	#65, \$60	Date	2023/7/18 上午 10:40:27
Segment	1	Camera	0
Pattern	11535	Position[x, y]	197.1 [mm], 5378.7 [m], (2527.5 [m])
Type	橫向刀絲	Size	H:6.0 ,V:7.5 [mm]
Result	OK	Area	1.7 [mm2]
Inspection level	0/5,0/5,4/3,4,4/3,4/3	Label	-
Light	6,6,3/6,6,3
