Inspection Result (Individual Data)

Lot number : 3

商品名	乳白フィルム	周長
顧客名	最高速度214m/min 分解能0.4mm	Ex1
CODE番号		Ex2
基材		Ex3

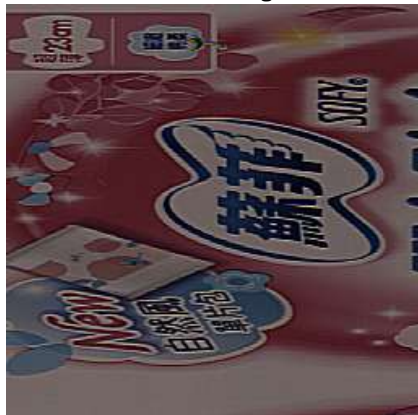
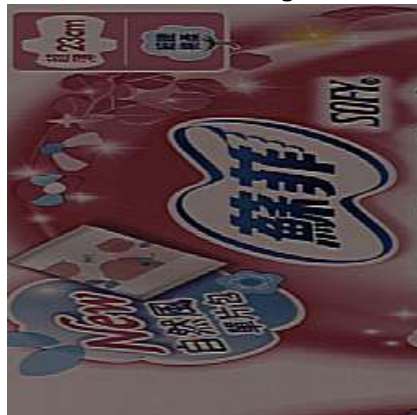
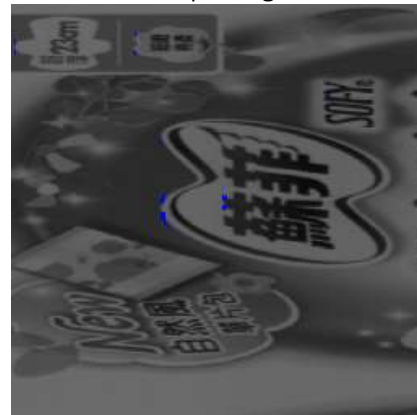
Defect image

No.	#62, \$59	Date	2023/7/18 上午 10:39:59
Segment	1	Camera	0
Pattern	11456	Position[x, y]	43.3 [mm], 5342.0 [m], (2564.3 [m])
Type	縱向刀絲疵點橫向刀絲	Size	H:8.3 ,V:106.8 [mm]
Result	OK	Area	9.0 [mm2]
Inspection level	0/5,0/5,4/3,4,4/3,4/3	Label	-
Light	6,6,3/6,6,3

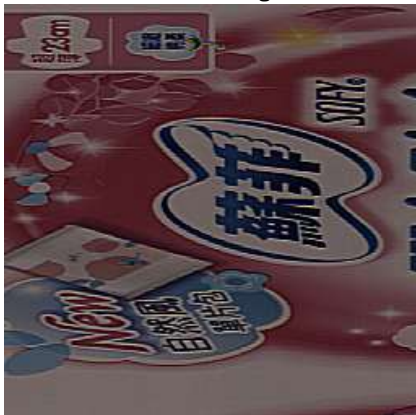
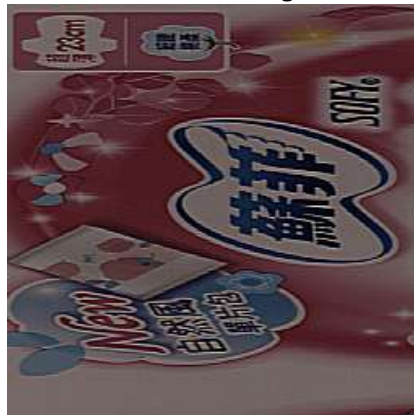
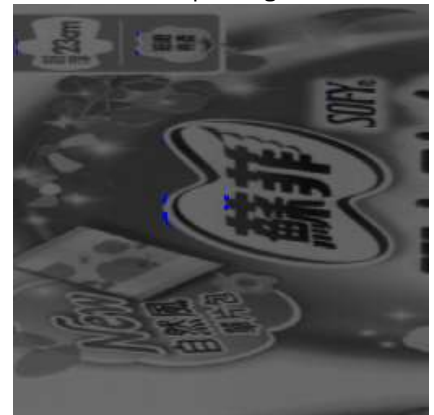
Defect image

No.	#62, \$59	Date	2023/7/18 上午 10:39:59
Segment	1	Camera	0
Pattern	11456	Position[x, y]	237.1 [mm], 5341.8 [m], (2564.4 [m])
Type	縱向刀絲疵點橫向刀絲	Size	H:3.8 ,V:23.0 [mm]
Result	OK	Area	9.2 [mm2]
Inspection level	0/5,0/5,4/3,4,4/3,4/3	Label	-
Light	6,6,3/6,6,3

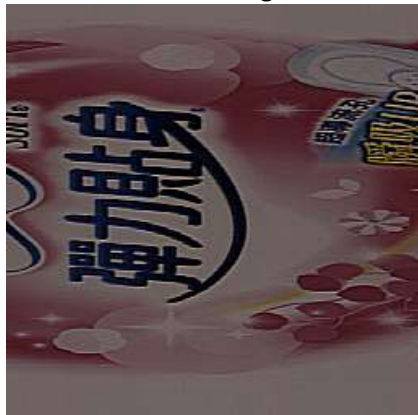
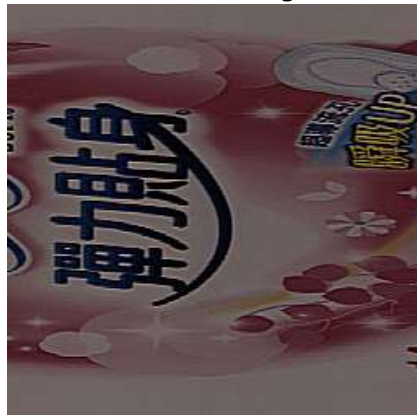
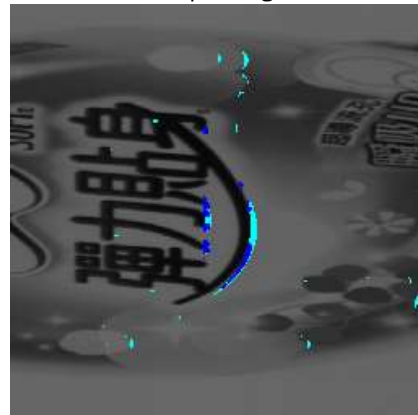
Defect image

No.	#62, \$59	Date	2023/7/18 上午 10:39:59
Segment	1	Camera	0
Pattern	11456	Position[x, y]	142.3 [mm], 5341.8 [m], (2564.4 [m])
Type	縱向刀絲疵點橫向刀絲	Size	H:3.7 ,V:21.8 [mm]
Result	OK	Area	10.3 [mm2]
Inspection level	0/5,0/5,4/3,4,4/3,4/3	Label	-
Light	6,6,3/6,6,3

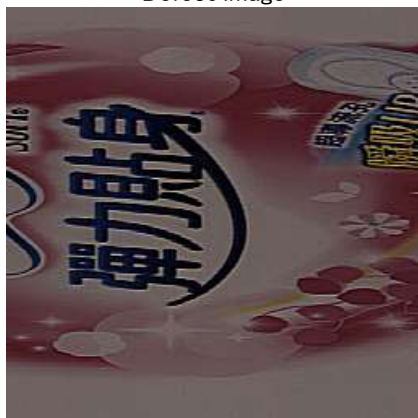
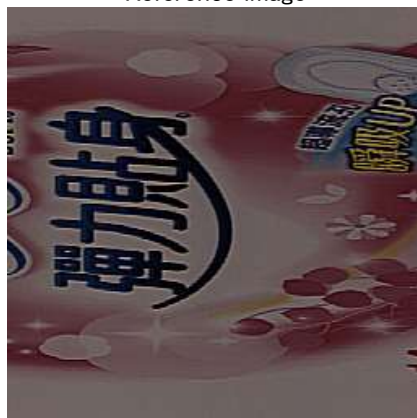
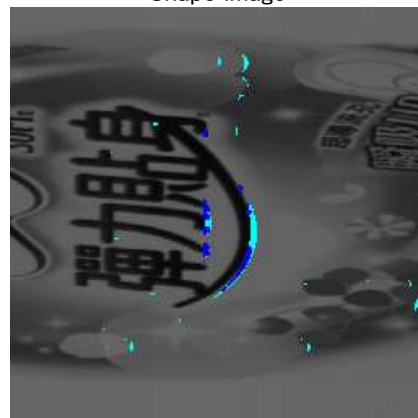
Defect image

No.	#61, \$58	Date	2023/7/18 上午 10:39:59
Segment	1	Camera	0
Pattern	11455	Position[x, y]	265.5 [mm], 5341.6 [m], (2564.7 [m])
Type	縱向刀絲疵點橫向刀絲	Size	H:9.4 ,V:19.4 [mm]
Result	OK	Area	10.6 [mm2]
Inspection level	0/5,0/5,4/3,4,4/3,4/3	Label	-
Light	6,6,3/6,6,3

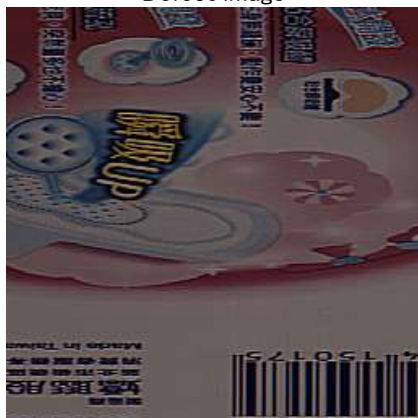
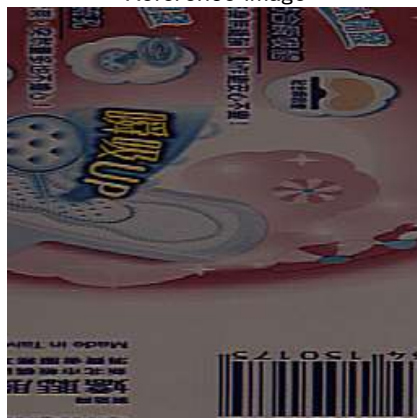
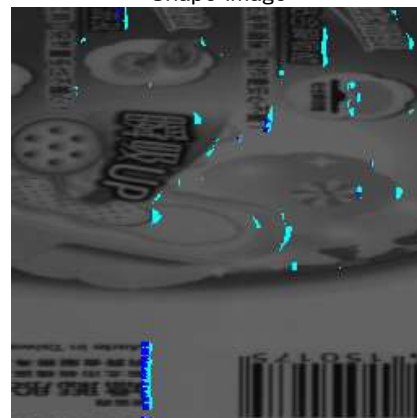
Defect image

No.	#61, \$58	Date	2023/7/18 上午 10:39:59
Segment	1	Camera	0
Pattern	11455	Position[x, y]	43.6 [mm], 5341.5 [m], (2564.7 [m])
Type	縱向刀絲疵點橫向刀絲	Size	H:13.6 ,V:138.1 [mm]
Result	OK	Area	10.8 [mm2]
Inspection level	0/5,0/5,4/3,4,4/3,4/3	Label	-
Light	6,6,3/6,6,3

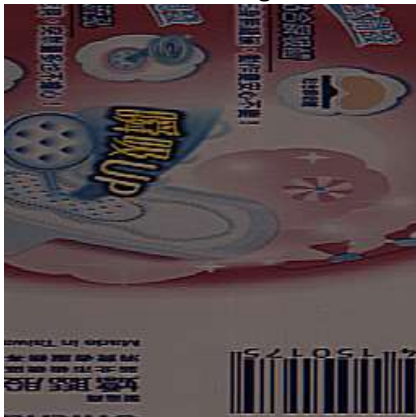
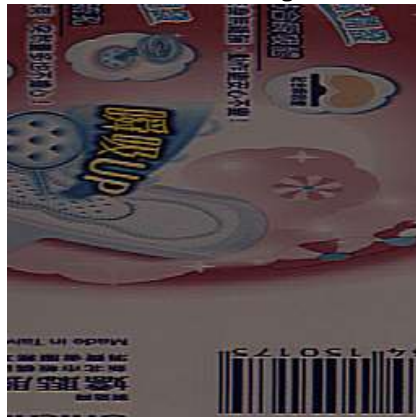
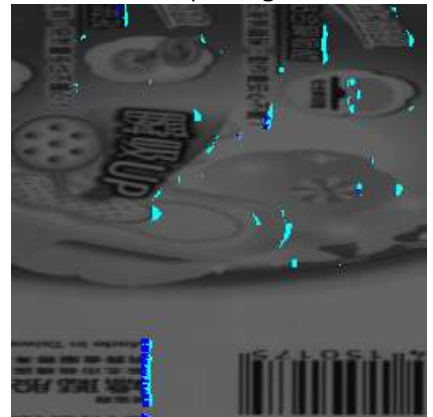
Defect image

No.	#60, \$57	Date	2023/7/18 上午 10:39:58
Segment	1	Camera	0
Pattern	11454	Position[x, y]	174.3 [mm], 5341.1 [m], (2565.1 [m])
Type	縱向刀絲疵點橫向刀絲	Size	H:13.6 ,V:25.4 [mm]
Result	OK	Area	8.5 [mm2]
Inspection level	0/5,0/5,4/3,4,4/3,4/3	Label	-
Light	6,6,3/6,6,3

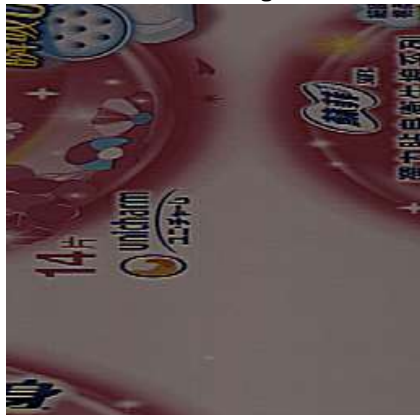
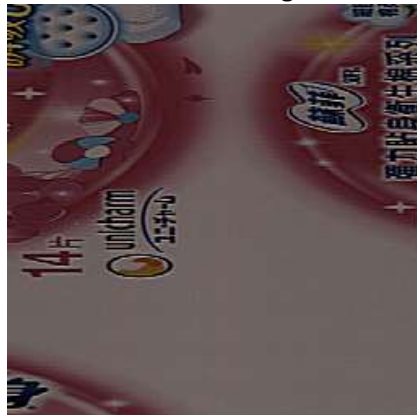
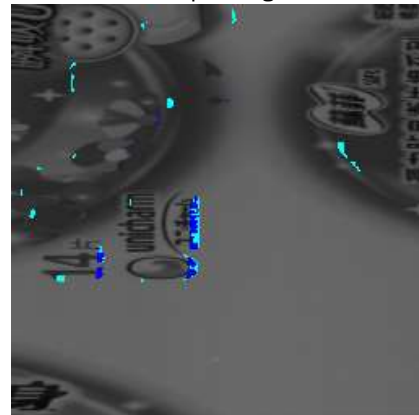
Defect image

No.	#60, \$57	Date	2023/7/18 上午 10:39:58
Segment	1	Camera	0
Pattern	11454	Position[x, y]	268.3 [mm], 5341.1 [m], (2565.1 [m])
Type	縱向刀絲疵點橫向刀絲	Size	H:23.7 ,V:32.9 [mm]
Result	OK	Area	10.2 [mm2]
Inspection level	0/5,0/5,4/3,4,4/3,4/3	Label	-
Light	6,6,3/6,6,3

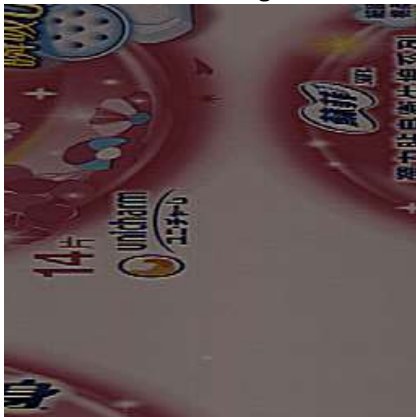
Defect image

No.	#59, \$56	Date	2023/7/18 上午 10:39:58
Segment	1	Camera	0
Pattern	11453	Position[x, y]	237.4 [mm], 5340.7 [m], (2565.6 [m])
Type	縱向刀絲疵點橫向刀絲	Size	H:2.8 ,V:20.2 [mm]
Result	OK	Area	5.5 [mm2]
Inspection level	0/5,0/5,4/3,4,4/3,4/3	Label	-
Light	6,6,3/6,6,3

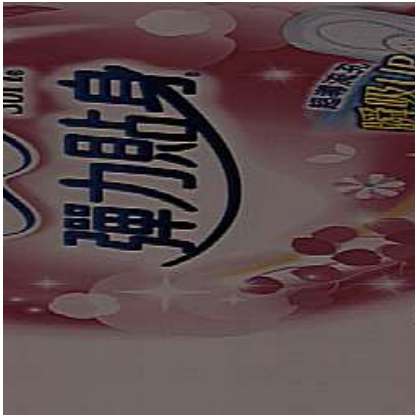
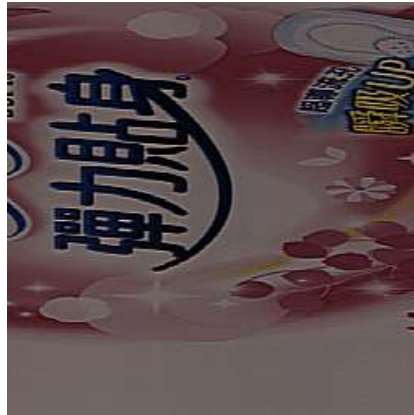
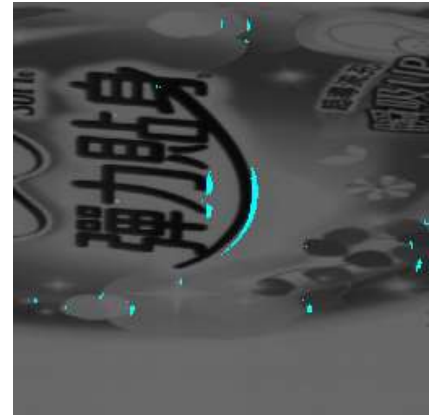
Defect image

No.	#59, \$56	Date	2023/7/18 上午 10:39:58
Segment	1	Camera	0
Pattern	11453	Position[x, y]	140.7 [mm], 5340.4 [m], (2565.8 [m])
Type	縱向刀絲疵點	Size	H:4.7 ,V:19.8 [mm]
Result	OK	Area	8.1 [mm2]
Inspection level	0/5,0/5,4/3,4,4/3,4/3	Label	-
Light	6,6,3/6,6,3

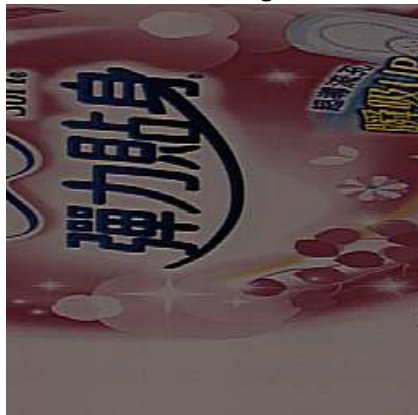
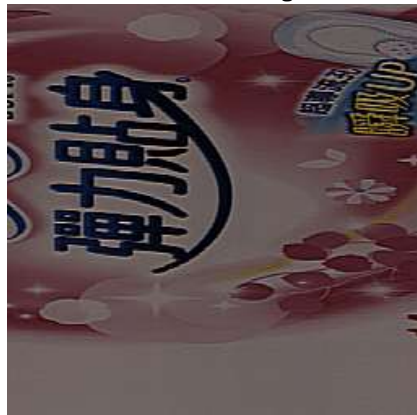
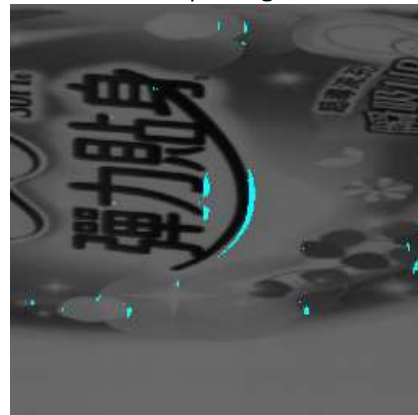
Defect image

No.	#58, \$55	Date	2023/7/18 上午 10:39:58
Segment	1	Camera	0
Pattern	11452	Position[x, y]	80.8 [mm], 5340.1 [m], (2566.2 [m])
Type	縱向刀絲疵點	Size	H:2.8 ,V:63.9 [mm]
Result	OK	Area	3.8 [mm2]
Inspection level	0/5,0/5,4/3,4,4/3,4/3	Label	-
Light	6,6,3/6,6,3

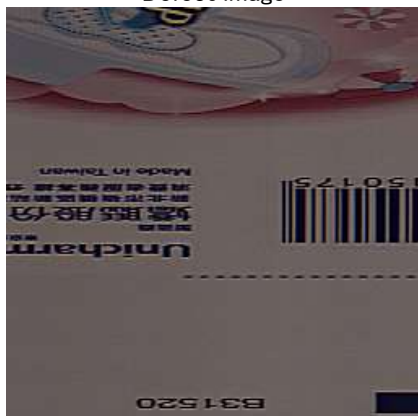
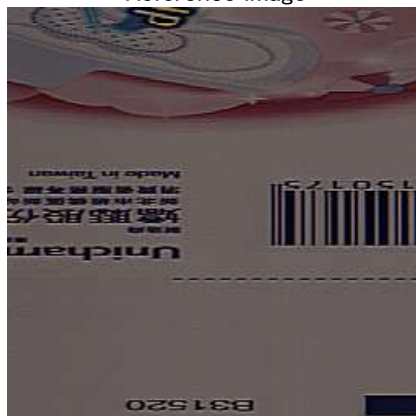
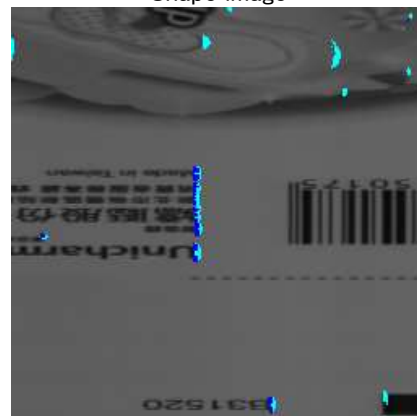
Defect image

No.	#58, \$55	Date	2023/7/18 上午 10:39:58
Segment	1	Camera	0
Pattern	11452	Position[x, y]	39.6 [mm], 5340.4 [m], (2565.9 [m])
Type	縱向刀絲疵點橫向刀絲	Size	H:0.9 ,V:22.6 [mm]
Result	OK	Area	6.8 [mm2]
Inspection level	0/5,0/5,4/3,4,4/3,4/3	Label	-
Light	6,6,3/6,6,3

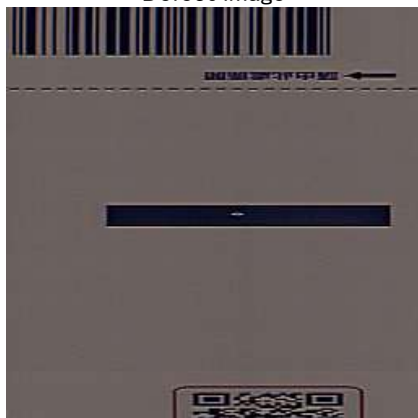
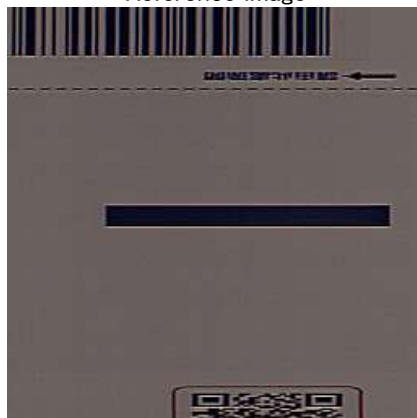
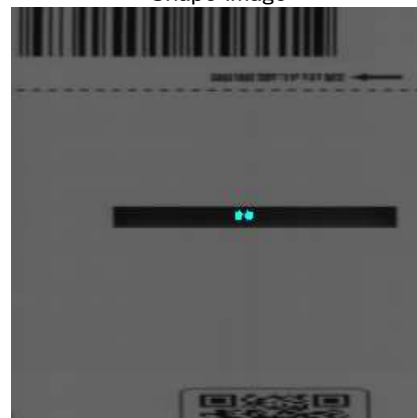
Defect image

No.	#57, \$54	Date	2023/7/18 上午 10:39:14
Segment	1	Camera	0
Pattern	11328	Position[x, y]	67.2 [mm], 5282.4 [m], (2623.8 [m])
Type	微小疵點	Size	H:1.6 ,V:1.6 [mm]
Result	OK	Area	1.9 [mm2]
Inspection level	0/5,0/5,4/3,4,4/3,4/3	Label	-
Light	6,6,3/6,6,3

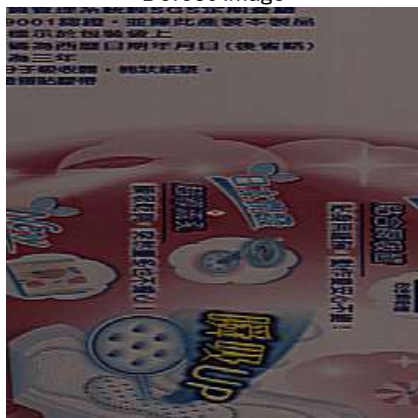
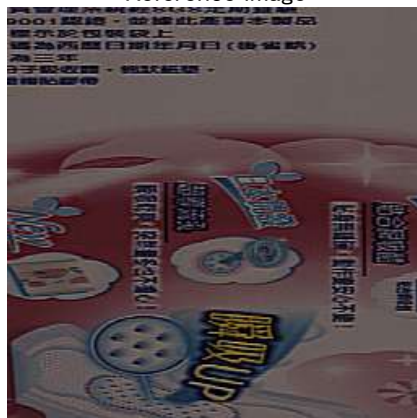
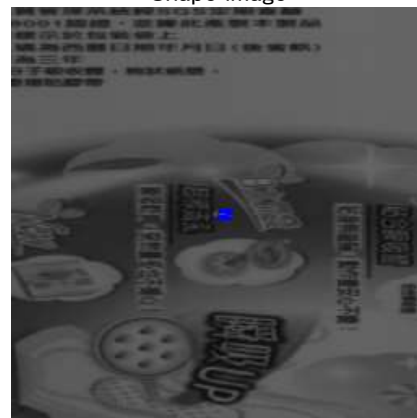
Defect image

No.	#56, \$53	Date	2023/7/18 上午 10:38:29
Segment	1	Camera	0
Pattern	11199	Position[x, y]	37.4 [mm], 5221.9 [m], (2684.3 [m])
Type	微小疵點	Size	H:1.3 ,V:2.4 [mm]
Result	OK	Area	2.0 [mm2]
Inspection level	0/5,0/5,4/3,4,4/3,4/3	Label	-
Light	6,6,3/6,6,3

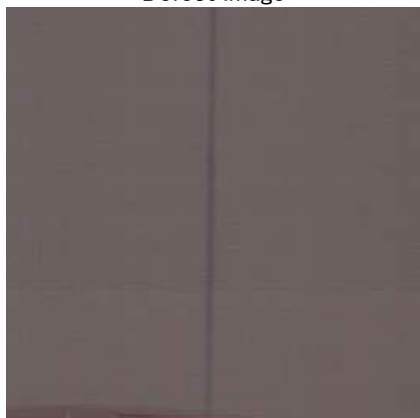
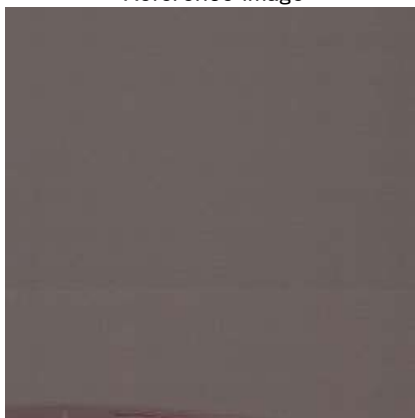
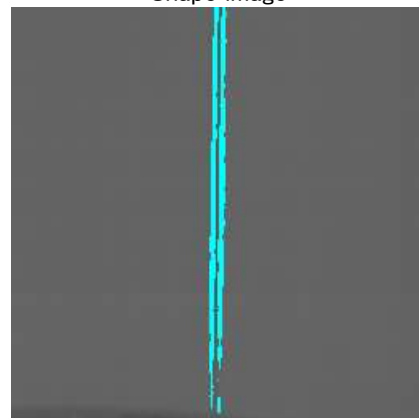
Defect image

No.	#55, \$52	Date	2023/7/18 上午 10:35:45
Segment	1	Camera	0
Pattern	10733	Position[x, y]	332.2 [mm], 5004.6 [m], (2901.6 [m])
Type	縱向刀絲疵點	Size	H:1.8 ,V:151.6 [mm]
Result	OK	Area	123.5 [mm2]
Inspection level	0/5,0/5,4/3,4,4/3,4/3	Label	-
Light	6,6,3/6,6,3

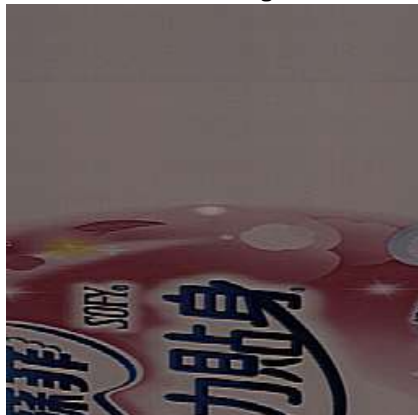
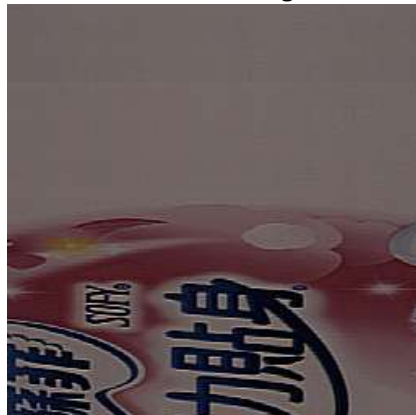
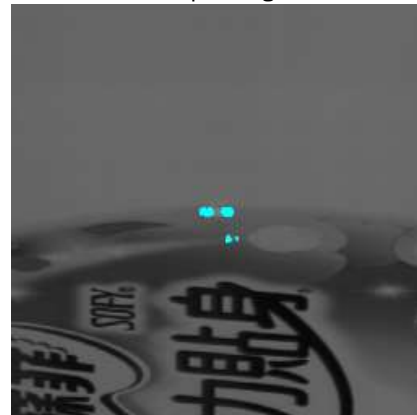
Defect image

No.	#54, \$51	Date	2023/7/18 上午 10:32:53
Segment	1	Camera	0
Pattern	10239	Position[x, y]	130.5 [mm], 4774.3 [m], (3131.9 [m])
Type	縱向刀絲疵點	Size	H:3.1 ,V:1.6 [mm]
Result	OK	Area	3.7 [mm2]
Inspection level	0/5,0/5,4/3,4,4/3,4/3	Label	-
Light	6,6,3/6,6,3

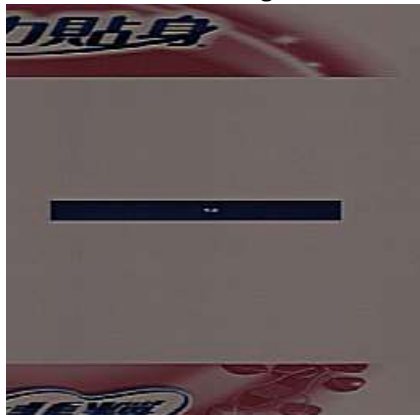
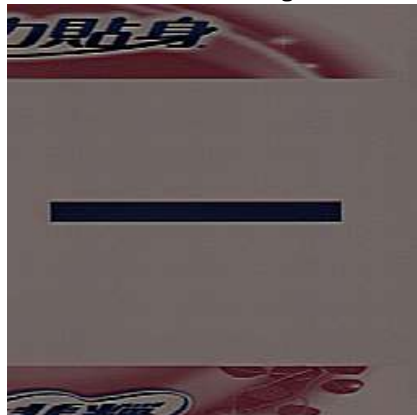
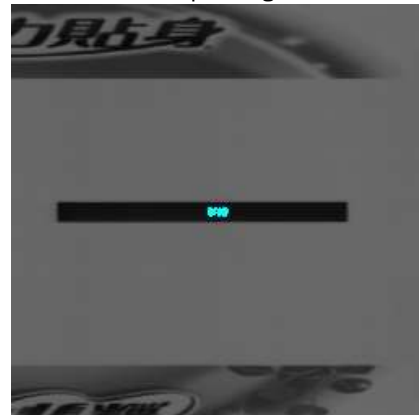
Defect image

No.	#53, \$50	Date	2023/7/18 上午 10:31:15
Segment	1	Camera	0
Pattern	9958	Position[x, y]	257.0 [mm], 4643.8 [m], (3262.5 [m])
Type	微小疵點	Size	H:1.9 ,V:1.6 [mm]
Result	OK	Area	2.8 [mm2]
Inspection level	0/5,0/5,4/3,4,4/3,4/3	Label	-
Light	6,6,3/6,6,3

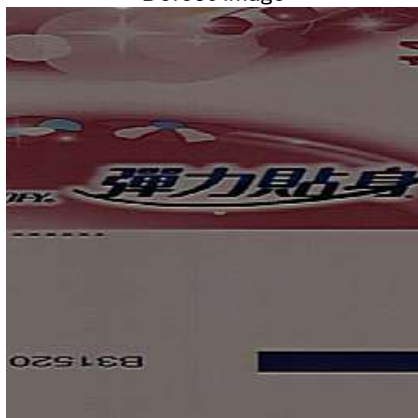
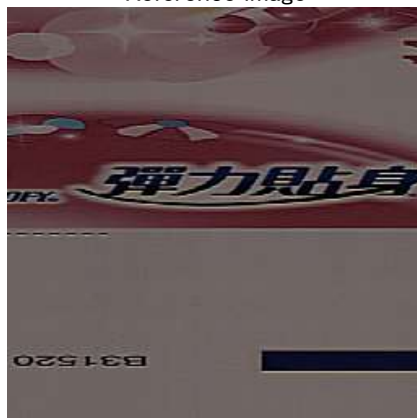
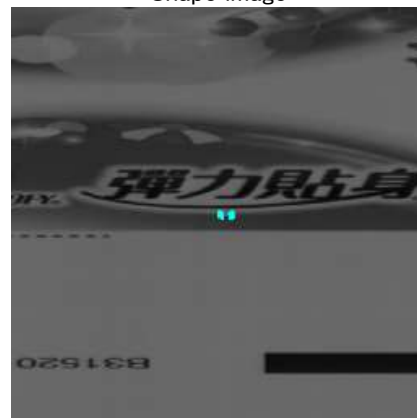
Defect image

No.	#52, \$49	Date	2023/7/18 上午 10:30:16
Segment	1	Camera	0
Pattern	9789	Position[x, y]	239.2 [mm], 4564.9 [m], (3341.3 [m])
Type	微小疵點	Size	H:1.6 ,V:1.6 [mm]
Result	OK	Area	1.8 [mm2]
Inspection level	0/5,0/5,4/3,4,4/3,4/3	Label	-
Light	6,6,3/6,6,3

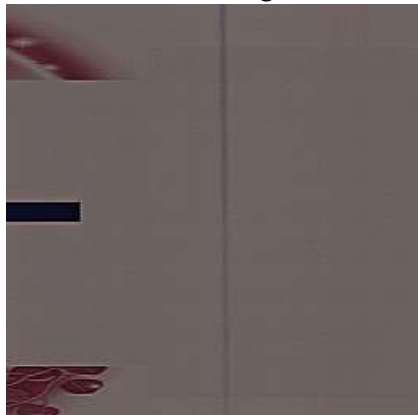
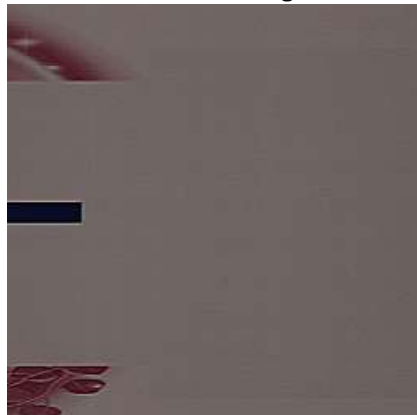
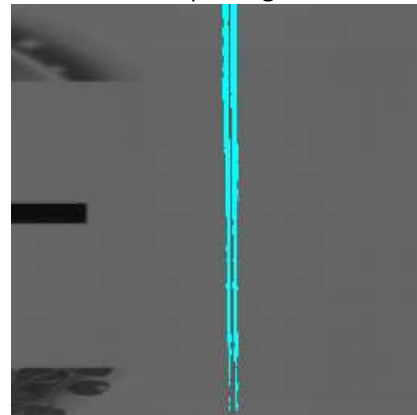
Defect image

No.	#51, \$48	Date	2023/7/18 上午 10:29:05
Segment	1	Camera	0
Pattern	9586	Position[x, y]	281.3 [mm], 4470.5 [m], (3435.8 [m])
Type	縱向刀絲疵點	Size	H:1.9 ,V:282.2 [mm]
Result	OK	Area	118.6 [mm2]
Inspection level	0/5,0/5,4/3,4,4/3,4/3	Label	-
Light	6,6,3/6,6,3

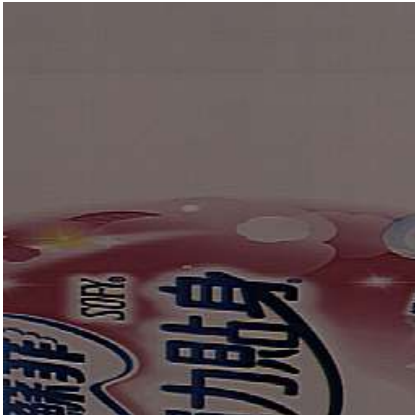
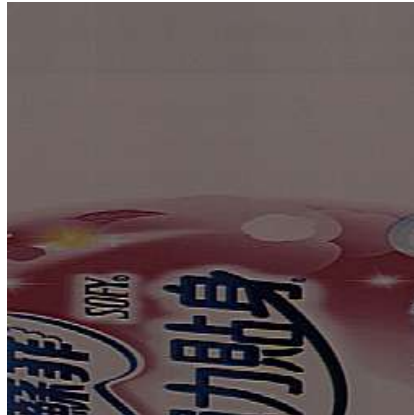
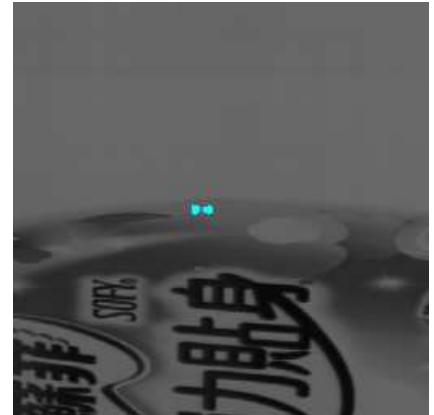
Defect image

No.	#49, \$46	Date	2023/7/18 上午 10:26:39
Segment	1	Camera	0
Pattern	9166	Position[x, y]	128.9 [mm], 4274.8 [m], (3631.5 [m])
Type	微小疵點	Size	H:1.9 ,V:1.6 [mm]
Result	OK	Area	2.2 [mm2]
Inspection level	0/5,0/5,4/3,4,4/3,4/3	Label	-
Light	6,6,3/6,6,3

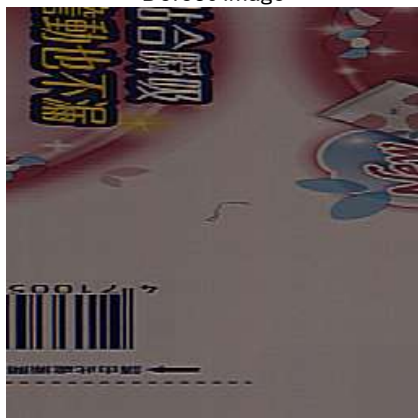
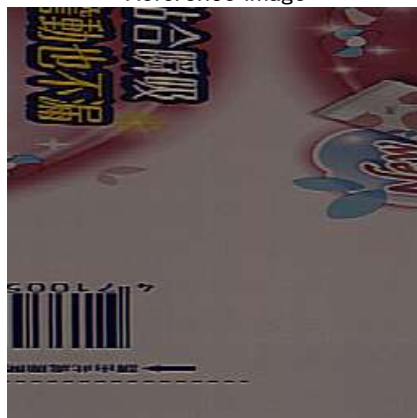
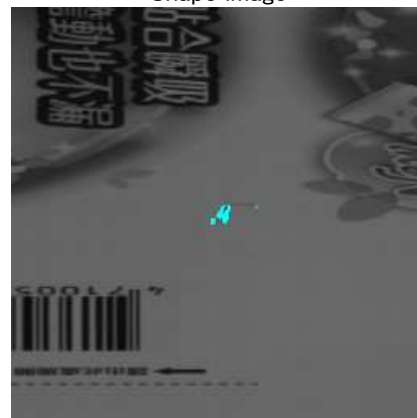
Defect image

No.	#48, \$45	Date	2023/7/18 上午 10:24:01
Segment	1	Camera	0
Pattern	8712	Position[x, y]	84.0 [mm], 4063.6 [m], (3842.7 [m])
Type	縱向刀絲疵點	Size	H:1.8 ,V:4.0 [mm]
Result	OK	Area	3.1 [mm2]
Inspection level	0/5,0/5,4/3,4,4/3,4/3	Label	-
Light	6,6,3/6,6,3

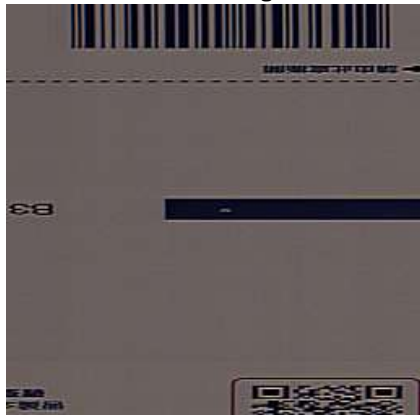
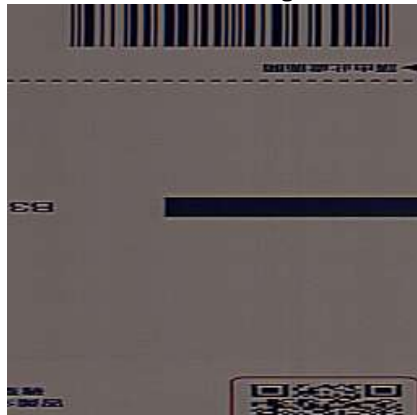
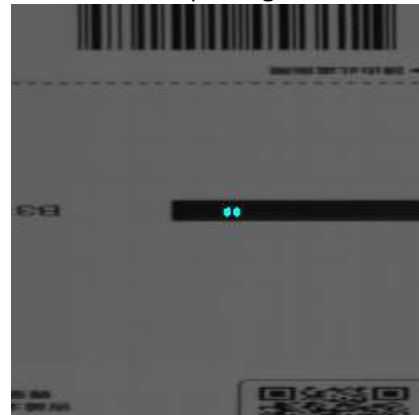
Defect image

No.	#47, \$44	Date	2023/7/18 上午 10:23:49
Segment	1	Camera	0
Pattern	8676	Position[x, y]	61.5 [mm], 4046.7 [m], (3859.5 [m])
Type	微小疵點	Size	H:1.5 ,V:1.6 [mm]
Result	OK	Area	1.8 [mm2]
Inspection level	0/5,0/5,4/3,4,4/3,4/3	Label	-
Light	6,6,3/6,6,3

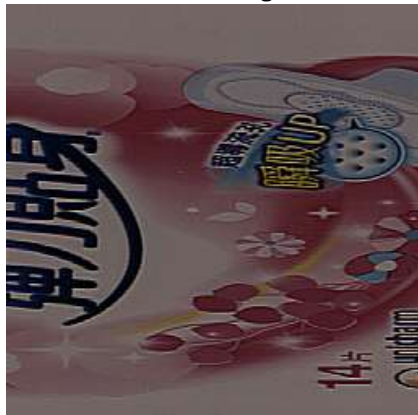
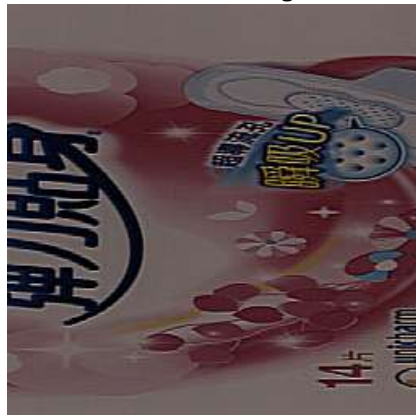
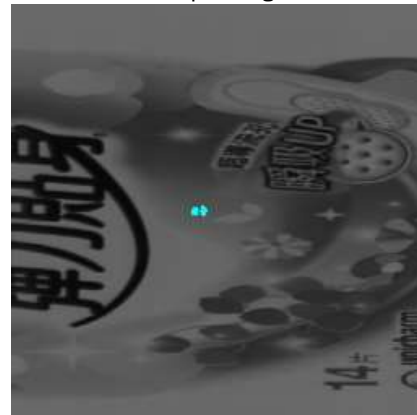
Defect image

No.	#46, \$43	Date	2023/7/18 上午 10:20:08
Segment	1	Camera	0
Pattern	8042	Position[x, y]	147.6 [mm], 3751.8 [m], (4154.4 [m])
Type	微小疵點	Size	H:1.5 ,V:2.0 [mm]
Result	OK	Area	1.7 [mm2]
Inspection level	0/5,0/5,4/3,4,4/3,4/3	Label	-
Light	6,6,3/6,6,3

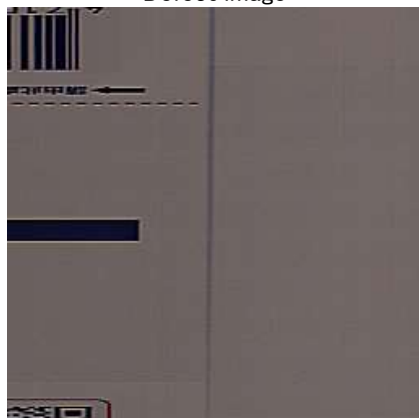
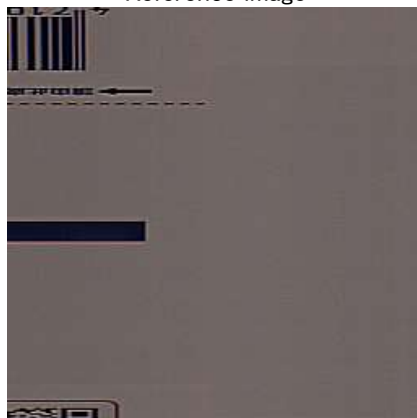
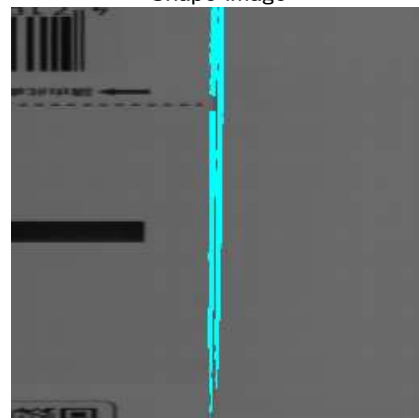
Defect image

No.	#45, \$42	Date	2023/7/18 上午 10:19:10
Segment	1	Camera	0
Pattern	7873	Position[x, y]	88.1 [mm], 3673.1 [m], (4233.1 [m])
Type	縱向刀絲疵點	Size	H:1.6 ,V:129.4 [mm]
Result	OK	Area	118.2 [mm2]
Inspection level	0/5,0/5,4/3,4,4/3,4/3	Label	-
Light	6,6,3/6,6,3

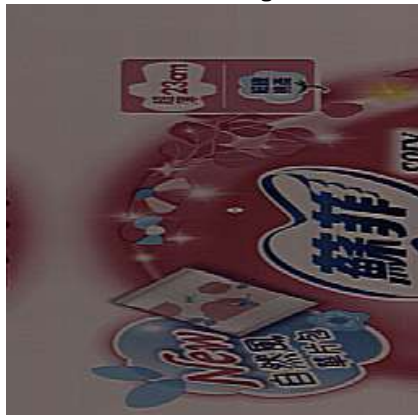
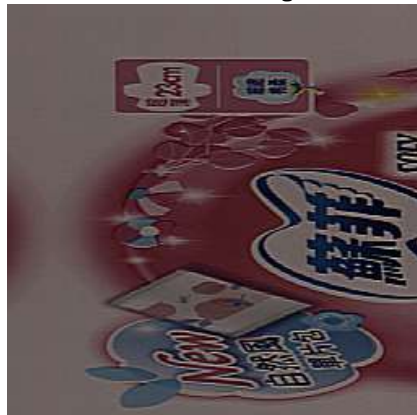
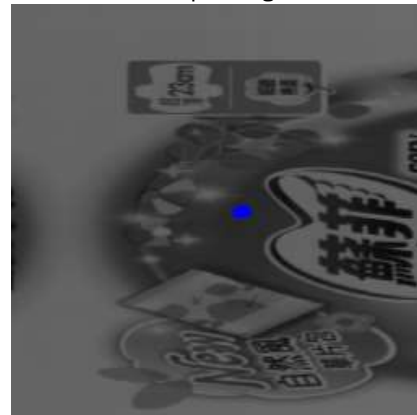
Defect image

No.	#44, \$41	Date	2023/7/18 上午 10:18:56
Segment	1	Camera	0
Pattern	7835	Position[x, y]	104.5 [mm], 3655.5 [m], (4250.7 [m])
Type	微小疵點	Size	H:1.8 ,V:2.4 [mm]
Result	OK	Area	3.4 [mm2]
Inspection level	0/5,0/5,4/3,4,4/3,4/3	Label	-
Light	6,6,3/6,6,3

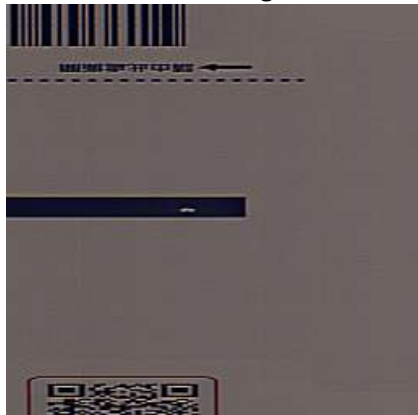
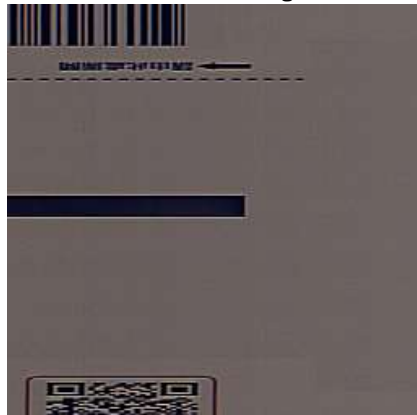
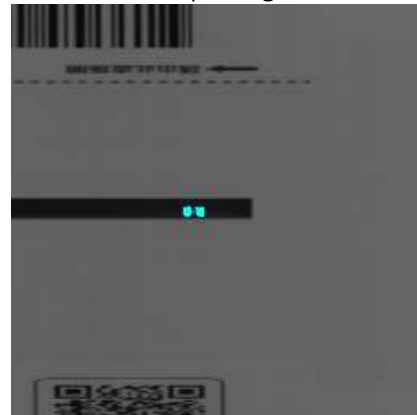
Defect image

No.	#43, \$40	Date	2023/7/18 上午 10:18:46
Segment	1	Camera	0
Pattern	7805	Position[x, y]	76.7 [mm], 3641.7 [m], (4264.6 [m])
Type	微小疵點	Size	H:1.9 ,V:2.0 [mm]
Result	OK	Area	2.5 [mm2]
Inspection level	0/5,0/5,4/3,4,4/3,4/3	Label	-
Light	6,6,3/6,6,3

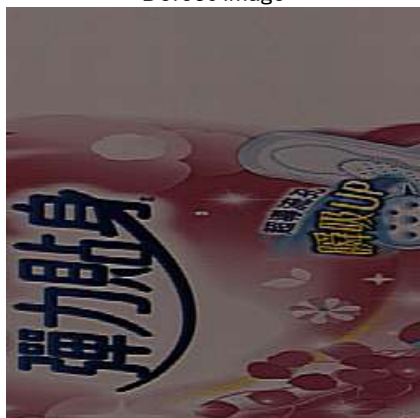
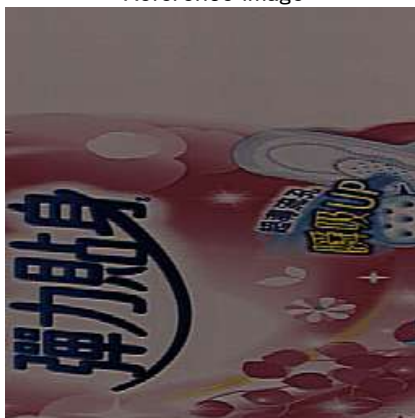
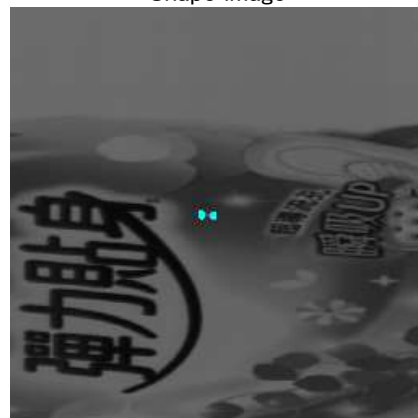
Defect image

No.	#42, \$39	Date	2023/7/18 上午 10:15:26
Segment	1	Camera	0
Pattern	7230	Position[x, y]	143.6 [mm], 3374.0 [m], (4532.2 [m])
Type	微小疵點	Size	H:1.6 ,V:1.6 [mm]
Result	OK	Area	1.6 [mm2]
Inspection level	0/5,0/5,4/3,4,4/3,4/3	Label	-
Light	6,6,3/6,6,3

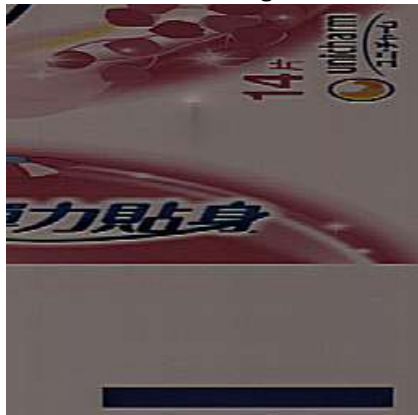
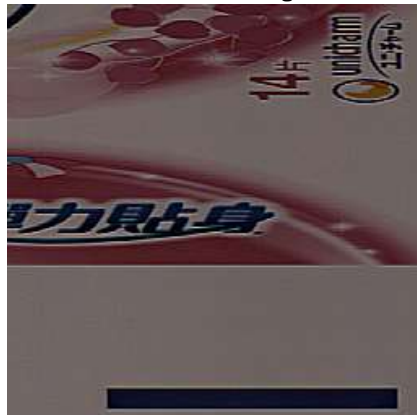
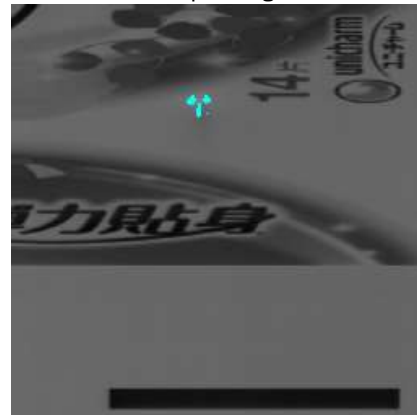
Defect image

No.	#41, \$38	Date	2023/7/18 上午 10:14:56
Segment	1	Camera	0
Pattern	7144	Position[x, y]	250.6 [mm], 3334.1 [m], (4572.1 [m])
Type	縱向刀絲疵點	Size	H:2.2 ,V:4.8 [mm]
Result	OK	Area	2.8 [mm2]
Inspection level	0/5,0/5,4/3,4,4/3,4/3	Label	-
Light	6,6,3/6,6,3

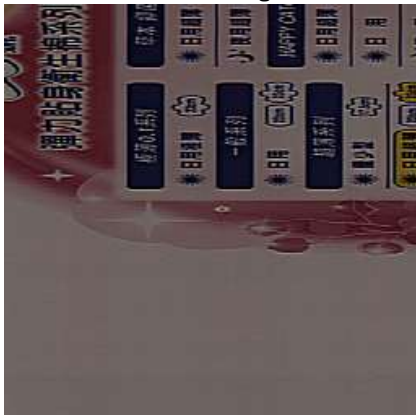
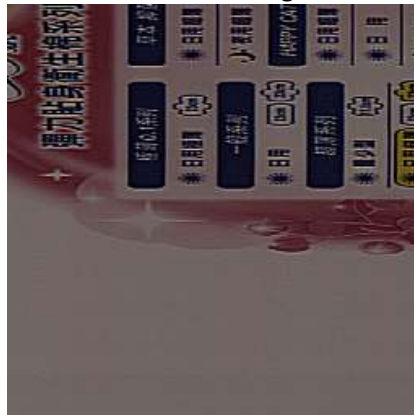
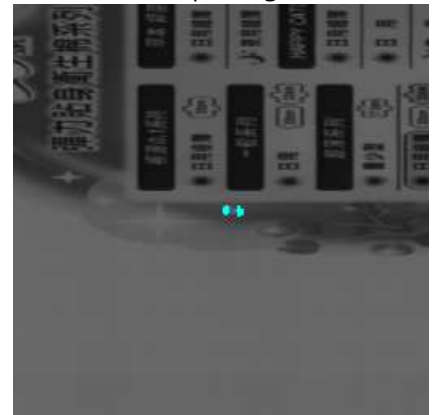
Defect image

No.	#40, \$37	Date	2023/7/18 上午 10:12:08
Segment	1	Camera	0
Pattern	6659	Position[x, y]	305.1 [mm], 3108.3 [m], (4798.0 [m])
Type	微小疵點	Size	H:1.9 ,V:2.0 [mm]
Result	OK	Area	1.8 [mm2]
Inspection level	0/5,0/5,4/3,4,4/3,4/3	Label	-
Light	6,6,3/6,6,3

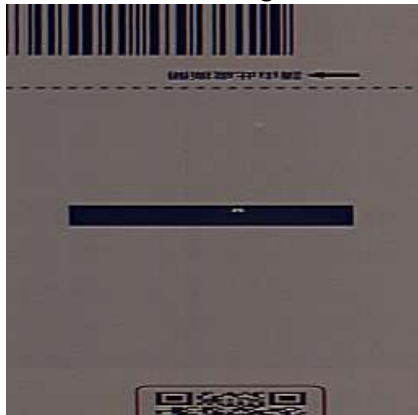
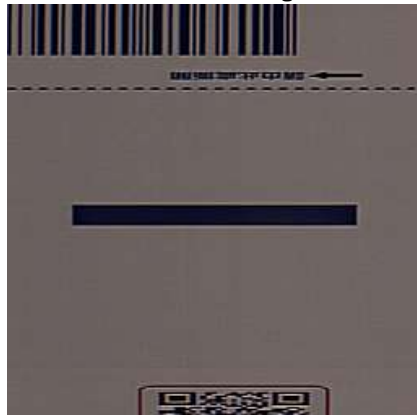
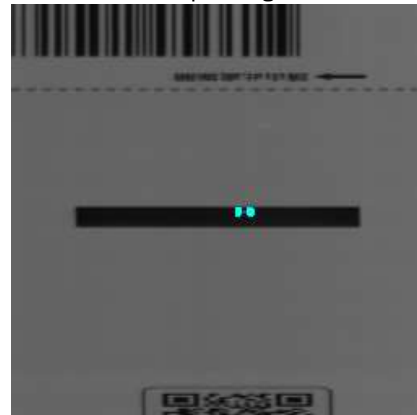
Defect image

No.	#39, \$36	Date	2023/7/18 上午 10:12:01
Segment	1	Camera	0
Pattern	6640	Position[x, y]	72.0 [mm], 3099.6 [m], (4806.6 [m])
Type	微小疵點	Size	H:1.8 ,V:1.6 [mm]
Result	OK	Area	2.1 [mm2]
Inspection level	0/5,0/5,4/3,4,4/3,4/3	Label	-
Light	6,6,3/6,6,3

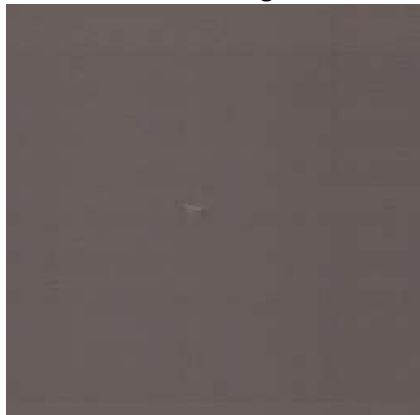
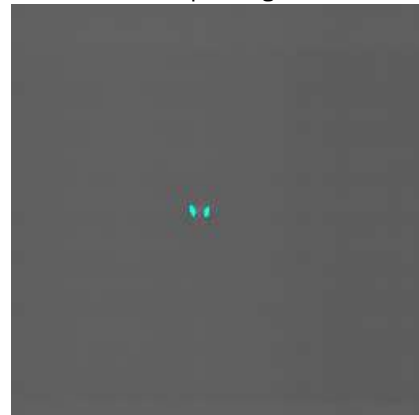
Defect image

No.	#38, \$35	Date	2023/7/18 上午 10:09:40
Segment	1	Camera	0
Pattern	6235	Position[x, y]	339.8 [mm], 2911.1 [m], (4995.1 [m])
Type	微小疵點	Size	H:1.8 ,V:2.0 [mm]
Result	OK	Area	1.6 [mm2]
Inspection level	0/5,0/5,4/3,4,4/3,4/3	Label	-
Light	6,6,3/6,6,3

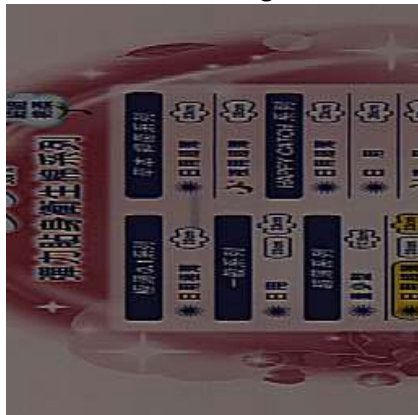
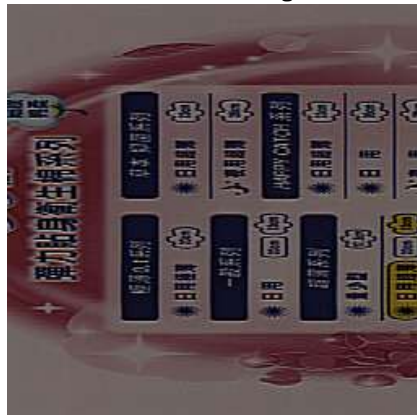
Defect image

No.	#37, \$34	Date	2023/7/18 上午 10:07:48
Segment	1	Camera	0
Pattern	5912	Position[x, y]	302.4 [mm], 2760.7 [m], (5145.5 [m])
Type	縱向刀絲疵點	Size	H:1.6 ,V:4.0 [mm]
Result	OK	Area	4.5 [mm2]
Inspection level	0/5,0/5,4/3,4,4/3,4/3	Label	-
Light	6,6,3/6,6,3

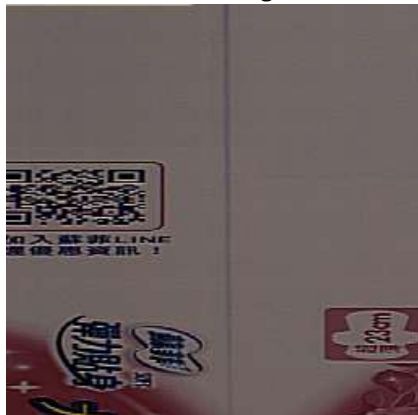
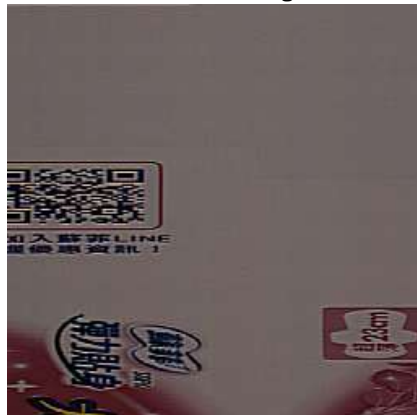
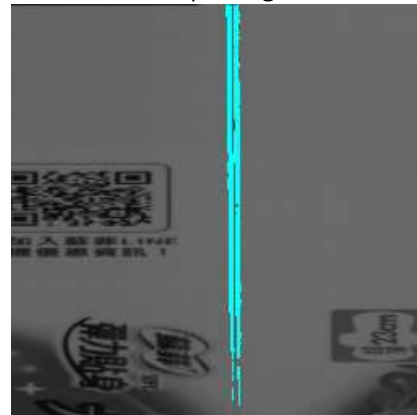
No.	#36, \$33	Date	2023/7/18 上午 10:06:15
Segment	1	Camera	0
Pattern	5646	Position[x, y]	85.1 [mm], 2636.8 [m], (5269.4 [m])
Type	縱向刀絲疵點	Size	H:1.5 ,V:128.2 [mm]
Result	OK	Area	99.9 [mm2]
Inspection level	0/5,0/5,4/3,4,4/3,4/3	Label	-
Light	6,6,3/6,6,3

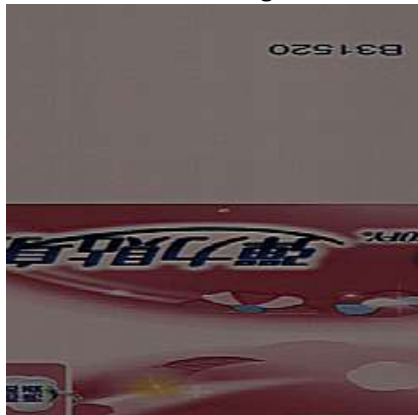
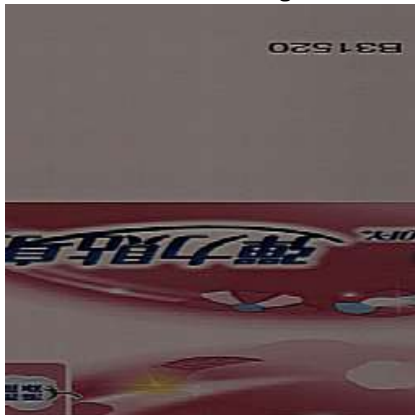
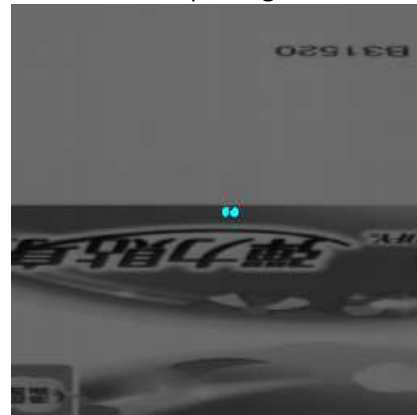
No.	#35, \$32	Date	2023/7/18 上午 10:05:42
Segment	1	Camera	0
Pattern	5550	Position[x, y]	216.0 [mm], 2592.1 [m], (5314.1 [m])
Type	微小疵點	Size	H:1.5 ,V:1.6 [mm]
Result	OK	Area	2.0 [mm2]
Inspection level	0/5,0/5,4/3,4,4/3,4/3	Label	-
Light	6,6,3/6,6,3

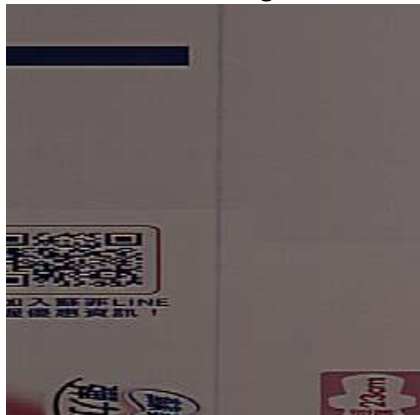
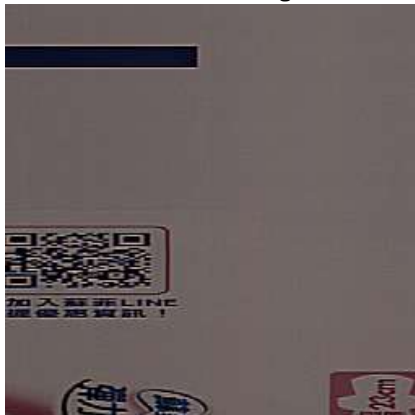
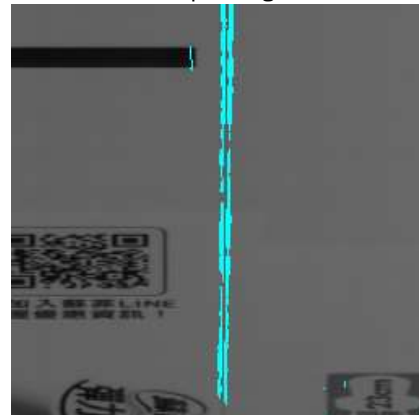
No.	#34, \$31	Date	2023/7/18 上午 10:05:28
Segment	1	Camera	0
Pattern	5509	Position[x, y]	84.5 [mm], 2573.1 [m], (5333.2 [m])
Type	縱向刀絲疵點	Size	H:1.9 ,V:177.0 [mm]
Result	OK	Area	137.2 [mm2]
Inspection level	0/5,0/5,4/3,4,4/3,4/3	Label	-
Light	6,6,3/6,6,3

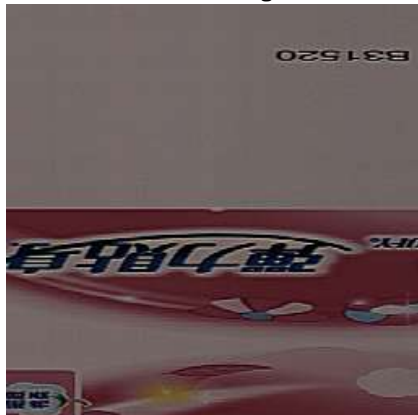
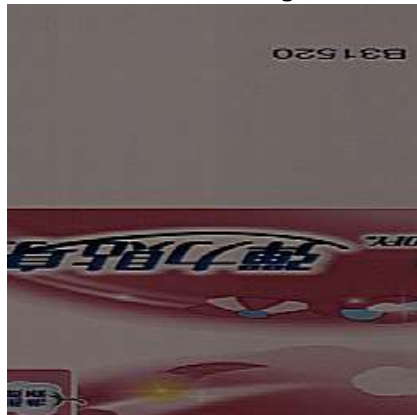
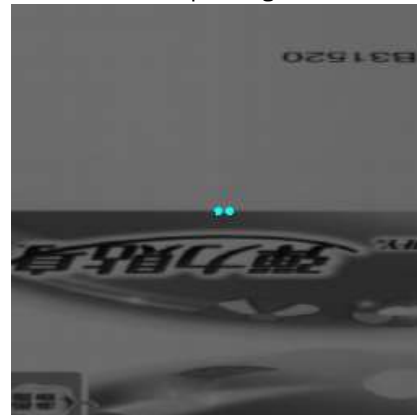
No.	#33, \$30	Date	2023/7/18 上午 10:04:49
Segment	1	Camera	0
Pattern	5397	Position[x, y]	215.4 [mm], 2520.9 [m], (5385.3 [m])
Type	微小疵點	Size	H:1.8 ,V:1.2 [mm]
Result	OK	Area	1.7 [mm2]
Inspection level	0/5,0/5,4/3,4,4/3,4/3	Label	-
Light	6,6,3/6,6,3

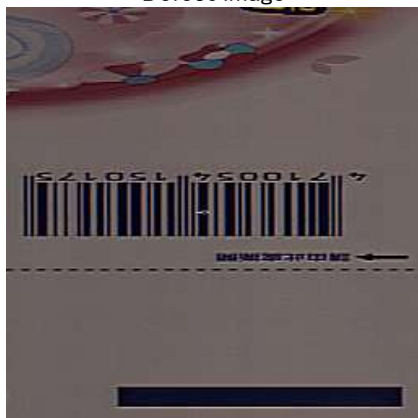
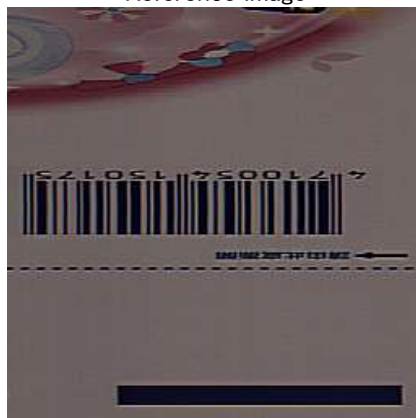
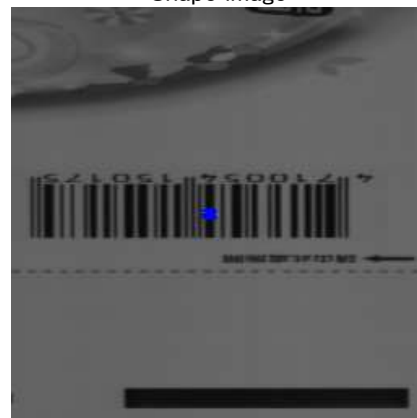
No.	#32, \$29	Date	2023/7/18 上午 10:04:47
Segment	1	Camera	0
Pattern	5393	Position[x, y]	64.3 [mm], 2519.1 [m], (5387.1 [m])
Type	微小疵點	Size	H:1.3 ,V:2.0 [mm]
Result	OK	Area	2.1 [mm2]
Inspection level	0/5,0/5,4/3,4,4/3,4/3	Label	-
Light	6,6,3/6,6,3

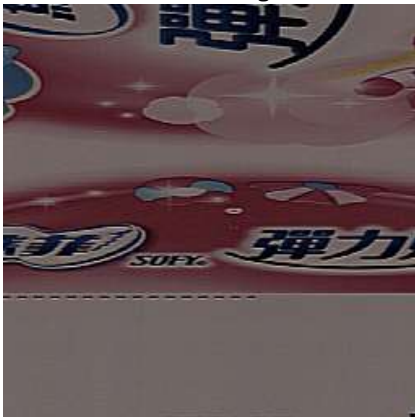
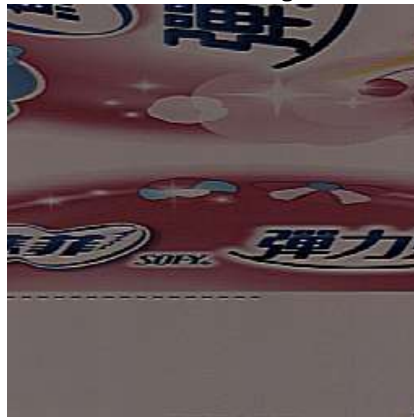
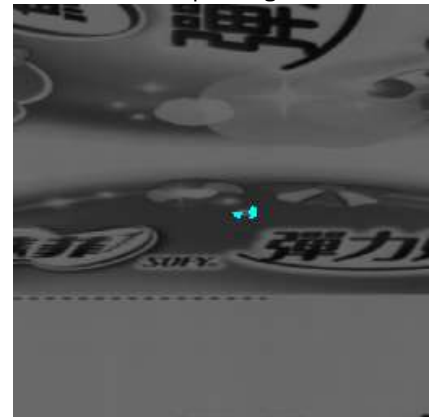
No.	#31, \$28	Date	2023/7/18 上午 10:04:22
Segment	1	Camera	0
Pattern	5319	Position[x, y]	226.9 [mm], 2484.7 [m], (5421.6 [m])
Type	微小疵點	Size	H:2.1 ,V:2.4 [mm]
Result	OK	Area	1.8 [mm2]
Inspection level	0/5,0/5,4/3,4,4/3,4/3	Label	-
Light	6,6,3/6,6,3

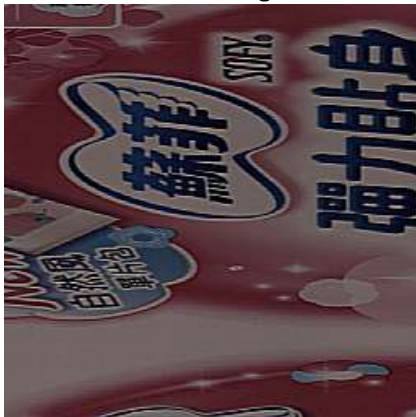
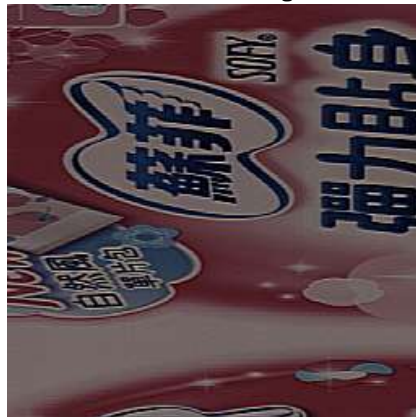
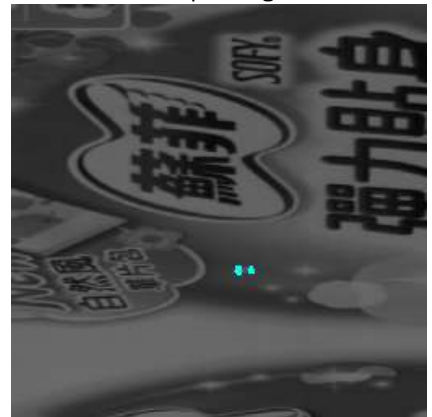
No.	#30, \$27	Date	2023/7/18 上午 10:04:17
Segment	1	Camera	0
Pattern	5305	Position[x, y]	212.5 [mm], 2478.0 [m], (5428.3 [m])
Type	微小疵點	Size	H:1.9 ,V:1.6 [mm]
Result	OK	Area	1.6 [mm2]
Inspection level	0/5,0/5,4/3,4,4/3,4/3	Label	-
Light	6,6,3/6,6,3

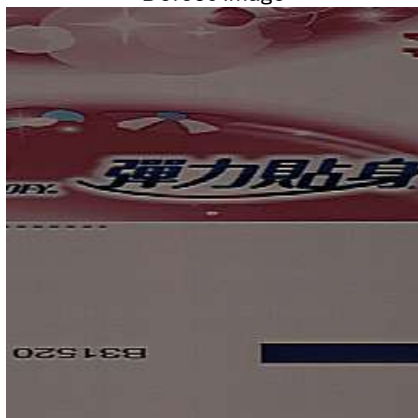
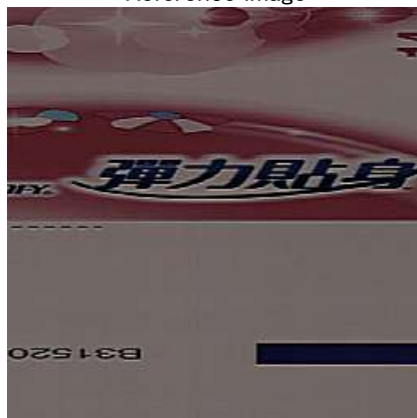
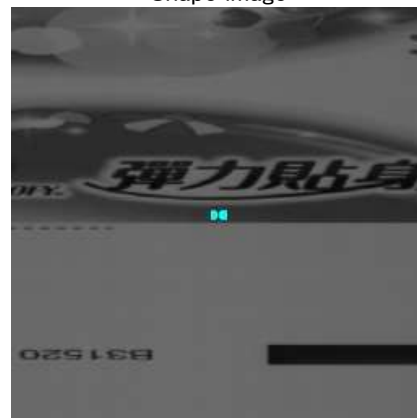
No.	#29, \$26	Date	2023/7/18 上午 10:04:14
Segment	1	Camera	0
Pattern	5297	Position[x, y]	238.4 [mm], 2474.6 [m], (5431.6 [m])
Type	微小疵點	Size	H:1.5 ,V:1.6 [mm]
Result	OK	Area	2.1 [mm2]
Inspection level	0/5,0/5,4/3,4,4/3,4/3	Label	-
Light	6,6,3/6,6,3
