Inspection Result (Individual Data)

Lot number : 3

商品名	乳白フィルム	周長
顧客名	最高速度214m/min 分解能0.4mm	Ex1
CODE番号		Ex2
基材		Ex3

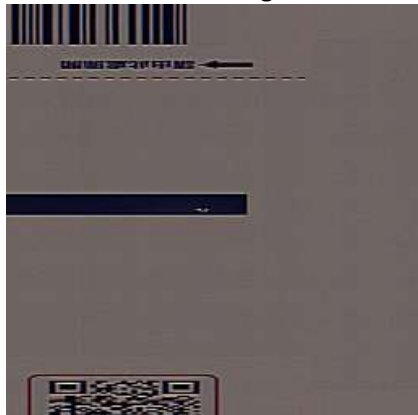
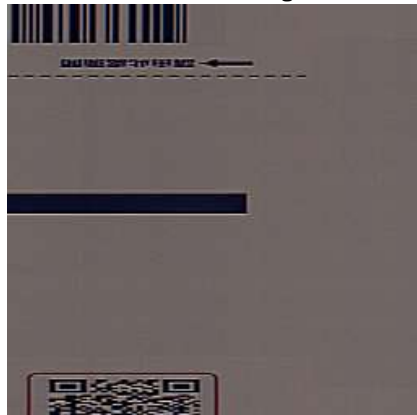
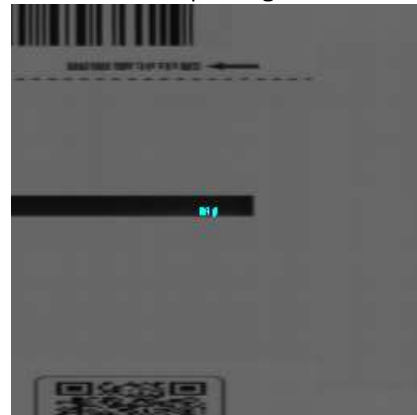
No.	#28, \$25	Date	2023/7/18 上午 10:03:08
Segment	1	Camera	0
Pattern	5108	Position[x, y]	78.2 [mm], 2386.4 [m], (5519.8 [m])
Type	微小疵點	Size	H:1.6 ,V:1.6 [mm]
Result	OK	Area	1.6 [mm2]
Inspection level	0/5,0/5,4/3,4,4/3,4/3	Label	-
Light	6,6,3/6,6,3

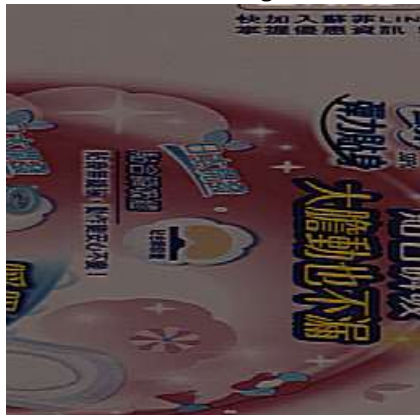
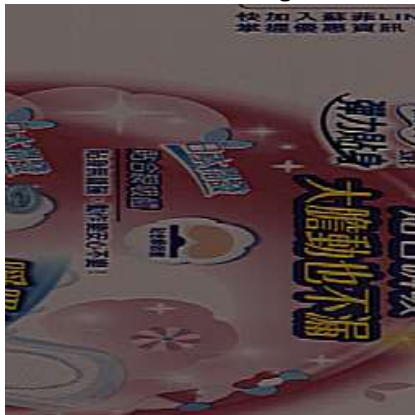
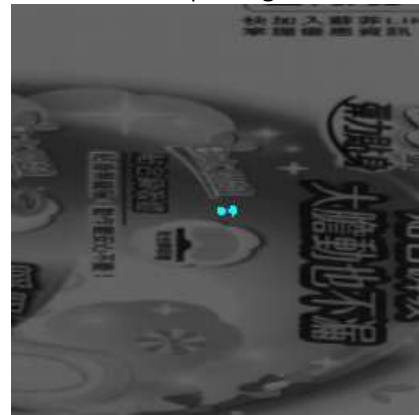
No.	#27, \$24	Date	2023/7/18 上午 10:02:40
Segment	1	Camera	0
Pattern	5027	Position[x, y]	61.0 [mm], 2348.6 [m], (5557.6 [m])
Type	微小疵點	Size	H:1.8 ,V:2.0 [mm]
Result	OK	Area	1.9 [mm2]
Inspection level	0/5,0/5,4/3,4,4/3,4/3	Label	-
Light	6,6,3/6,6,3

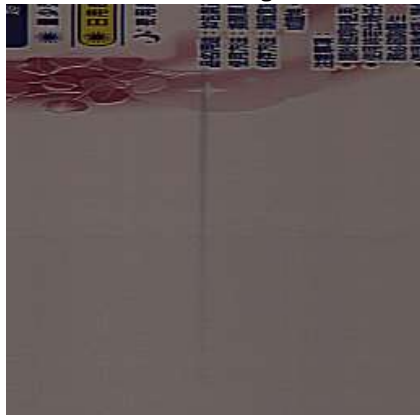
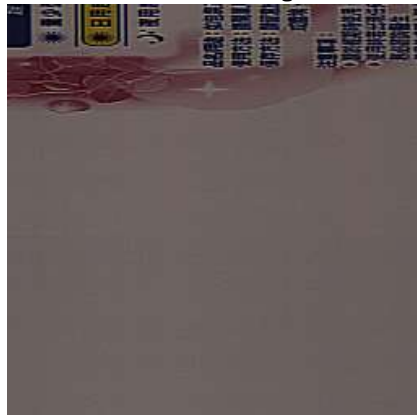
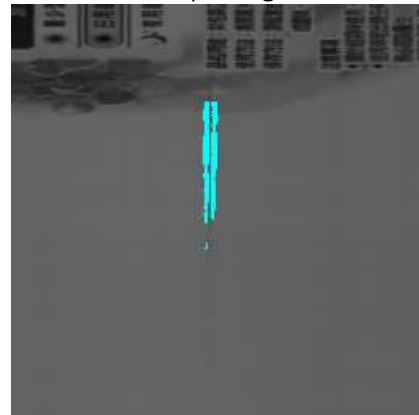
No.	#26, \$23	Date	2023/7/18 上午 10:02:34
Segment	1	Camera	0
Pattern	5009	Position[x, y]	331.4 [mm], 2340.6 [m], (5565.6 [m])
Type	縱向刀絲疵點	Size	H:1.5 ,V:29.0 [mm]
Result	OK	Area	25.9 [mm2]
Inspection level	0/5,0/5,4/3,4,4/3,4/3	Label	-
Light	6,6,3/6,6,3

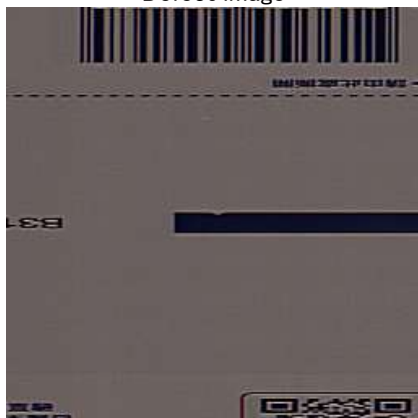
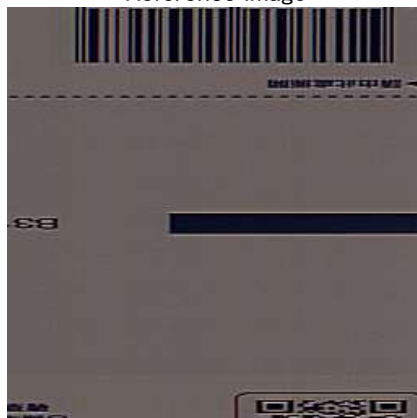
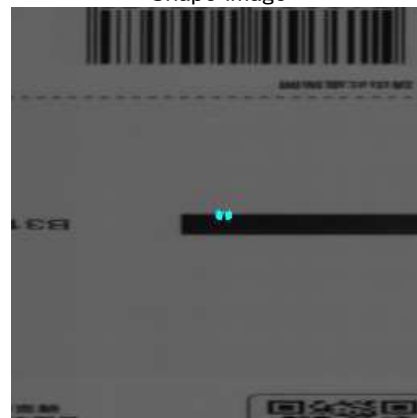
No.	#25, \$22	Date	2023/7/18 上午 10:02:03
Segment	1	Camera	0
Pattern	4922	Position[x, y]	60.7 [mm], 2300.1 [m], (5606.2 [m])
Type	微小疵點	Size	H:1.5 ,V:1.6 [mm]
Result	OK	Area	1.8 [mm2]
Inspection level	0/5,0/5,4/3,4,4/3,4/3	Label	-
Light	6,6,3/6,6,3

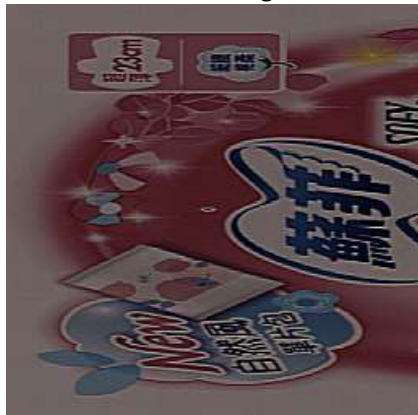
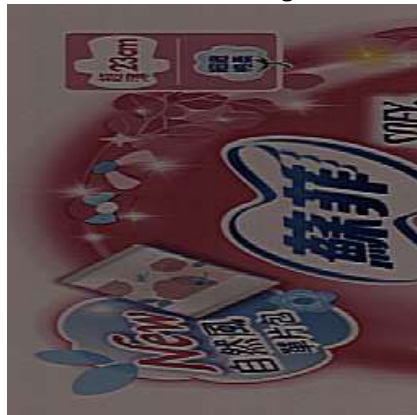
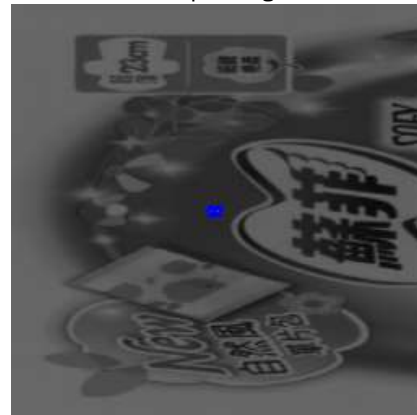
No.	#24, \$21	Date	2023/7/18 上午 10:01:45
Segment	1	Camera	0
Pattern	4868	Position[x, y]	195.8 [mm], 2274.6 [m], (5631.6 [m])
Type	微小疵點	Size	H:1.3 ,V:2.0 [mm]
Result	OK	Area	2.3 [mm2]
Inspection level	0/5,0/5,4/3,4,4/3,4/3	Label	-
Light	6,6,3/6,6,3

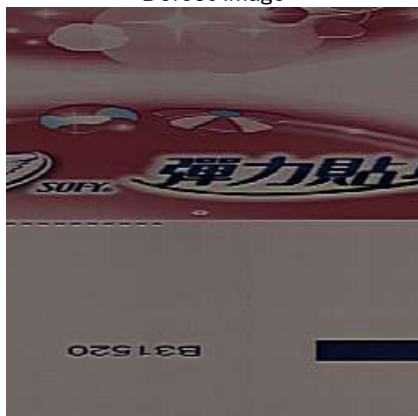
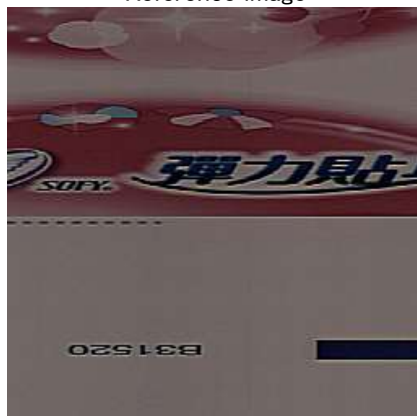
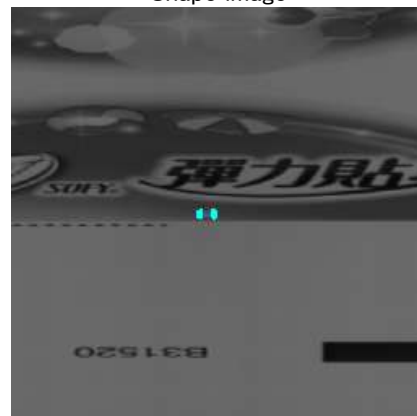
Defect image

No.	#23, \$20	Date	2023/7/18 上午 09:57:34
Segment	1	Camera	0
Pattern	4148	Position[x, y]	232.7 [mm], 1939.9 [m], (5966.3 [m])
Type	微小疵點	Size	H:1.9 ,V:2.0 [mm]
Result	OK	Area	2.2 [mm2]
Inspection level	0/5,0/5,4/3,4,4/3,4/3	Label	-
Light	6,6,3/6,6,3

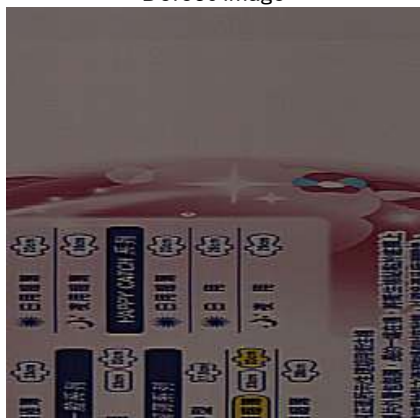
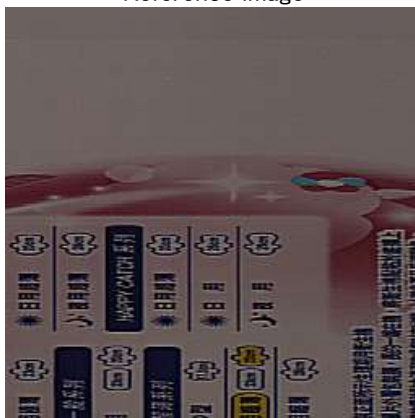
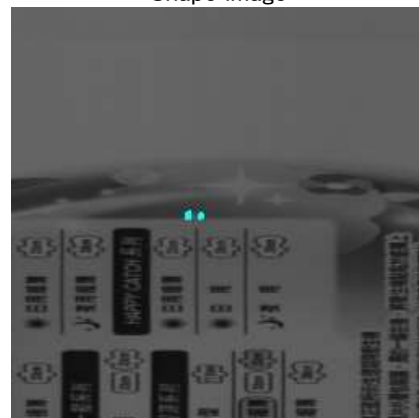
Defect image

No.	#22, \$19	Date	2023/7/18 上午 09:55:45
Segment	1	Camera	0
Pattern	3835	Position[x, y]	315.9 [mm], 1794.1 [m], (6112.1 [m])
Type	微小疵點	Size	H:1.8 ,V:1.6 [mm]
Result	OK	Area	1.6 [mm2]
Inspection level	0/5,0/5,4/3,4,4/3,4/3	Label	-
Light	6,6,3/6,6,3

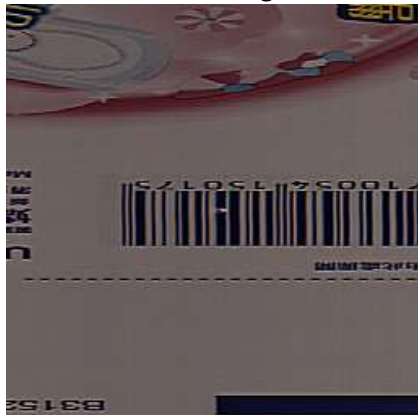
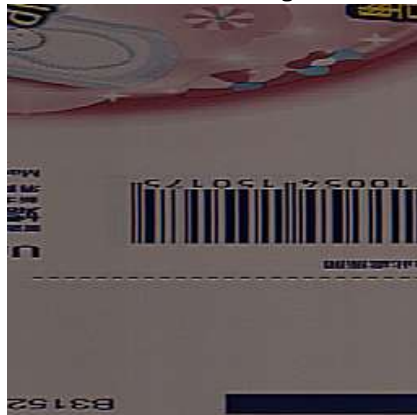
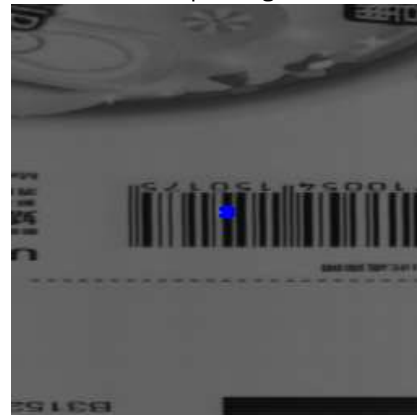
Defect image

No.	#21, \$18	Date	2023/7/18 上午 09:55:12
Segment	1	Camera	0
Pattern	3738	Position[x, y]	56.3 [mm], 1749.1 [m], (6157.1 [m])
Type	微小疵點	Size	H:1.5 ,V:2.4 [mm]
Result	OK	Area	3.0 [mm2]
Inspection level	0/5,0/5,4/3,4,4/3,4/3	Label	-
Light	6,6,3/6,6,3

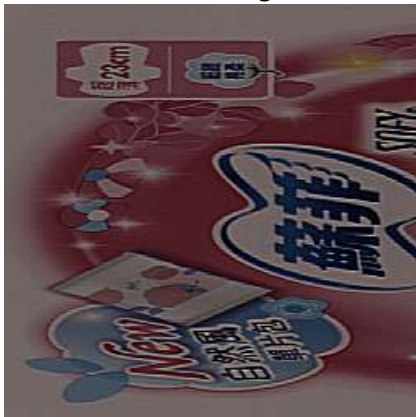
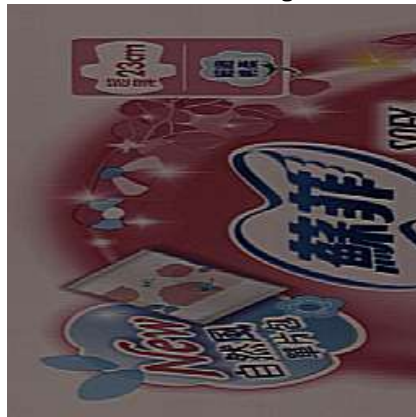
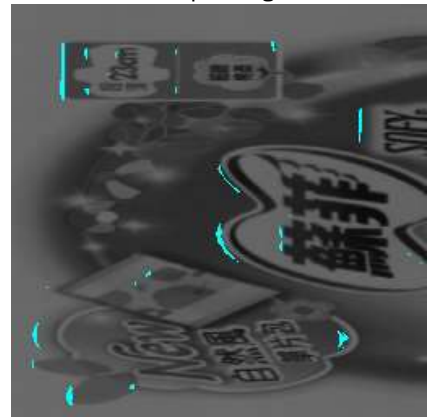
Defect image

No.	#20, \$17	Date	2023/7/18 上午 09:55:11
Segment	1	Camera	0
Pattern	3737	Position[x, y]	196.5 [mm], 1748.5 [m], (6157.7 [m])
Type	縱向刀絲疵點	Size	H:2.1 ,V:22.2 [mm]
Result	OK	Area	3.7 [mm2]
Inspection level	0/5,0/5,4/3,4,4/3,4/3	Label	-
Light	6,6,3/6,6,3

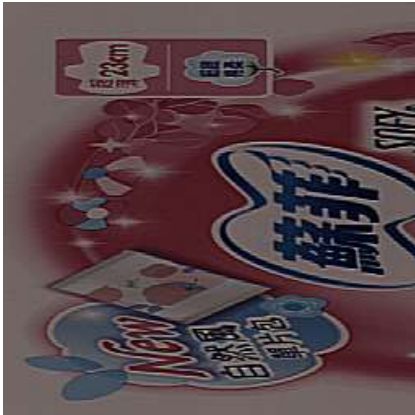
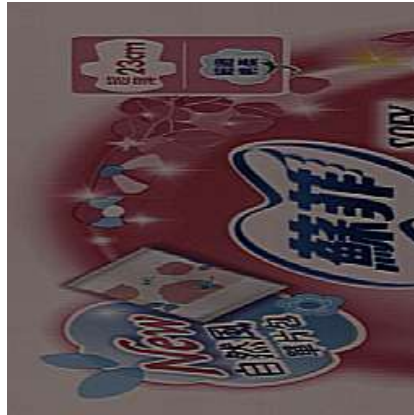
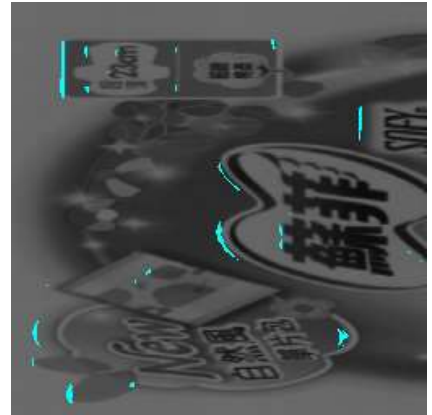
Defect image

No.	#19, \$16	Date	2023/7/18 上午 09:55:11
Segment	1	Camera	0
Pattern	3736	Position[x, y]	187.9 [mm], 1747.8 [m], (6158.4 [m])
Type	縱向刀絲疵點橫向刀絲	Size	H:16.4 ,V:51.2 [mm]
Result	OK	Area	7.4 [mm2]
Inspection level	0/5,0/5,4/3,4,4/3,4/3	Label	-
Light	6,6,3/6,6,3

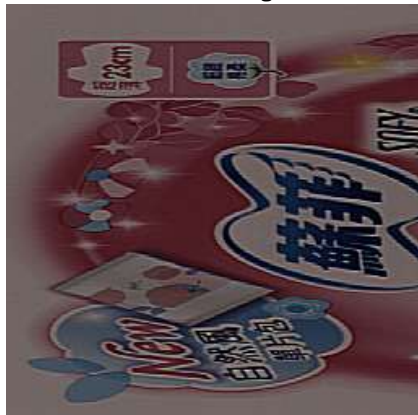
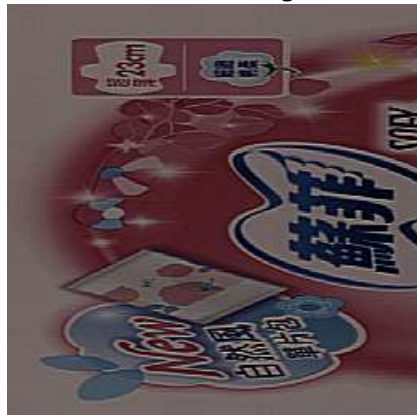
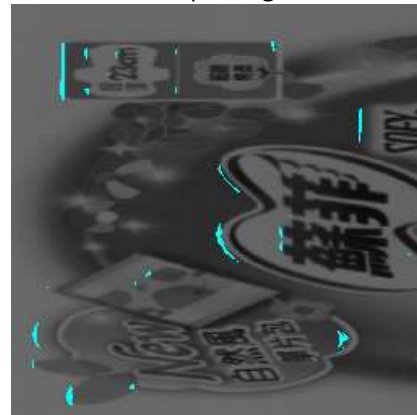
Defect image

No.	#19, \$16	Date	2023/7/18 上午 09:55:11
Segment	1	Camera	0
Pattern	3736	Position[x, y]	24.0 [mm], 1747.8 [m], (6158.4 [m])
Type	縱向刀絲疵點	Size	H:11.6 ,V:44.5 [mm]
Result	OK	Area	7.7 [mm2]
Inspection level	0/5,0/5,4/3,4,4/3,4/3	Label	-
Light	6,6,3/6,6,3

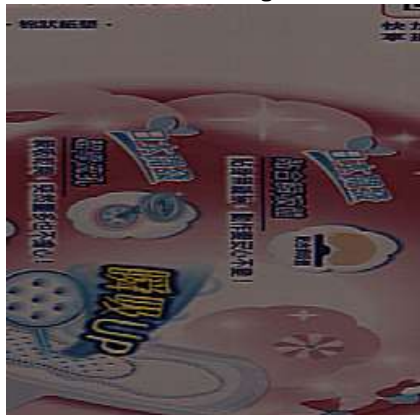
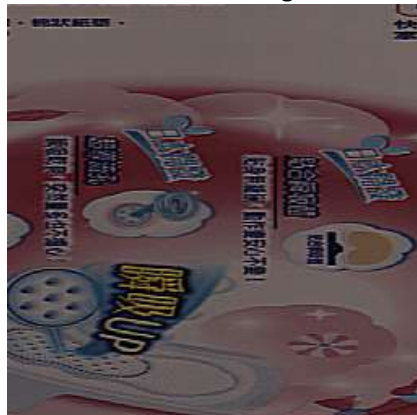
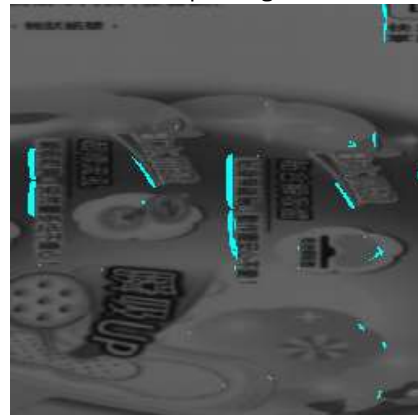
Defect image

No.	#19, \$16	Date	2023/7/18 上午 09:55:11
Segment	1	Camera	0
Pattern	3736	Position[x, y]	48.3 [mm], 1747.8 [m], (6158.4 [m])
Type	縱向刀絲疵點	Size	H:19.9 ,V:27.8 [mm]
Result	OK	Area	11.6 [mm2]
Inspection level	0/5,0/5,4/3,4,4/3,4/3	Label	-
Light	6,6,3/6,6,3

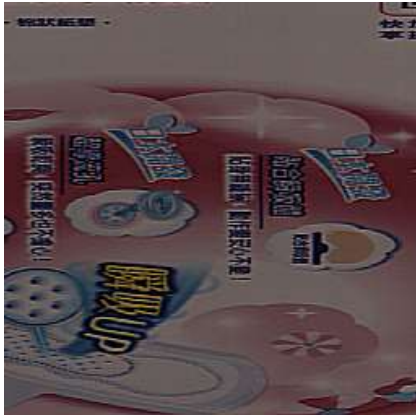
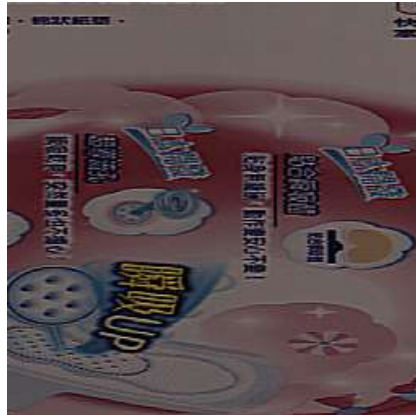
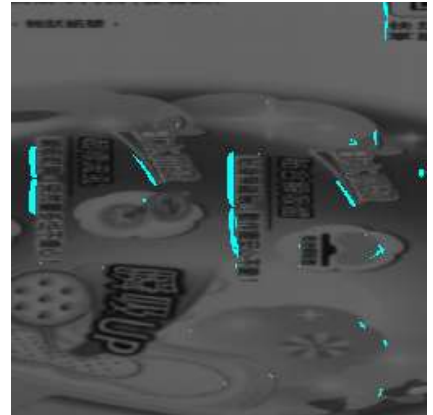
Defect image

No.	#18, \$15	Date	2023/7/18 上午 09:55:11
Segment	1	Camera	0
Pattern	3735	Position[x, y]	47.0 [mm], 1747.5 [m], (6158.7 [m])
Type	縱向刀絲疵點	Size	H:0.6 ,V:15.9 [mm]
Result	OK	Area	7.5 [mm2]
Inspection level	0/5,0/5,4/3,4,4/3,4/3	Label	-
Light	6,6,3/6,6,3

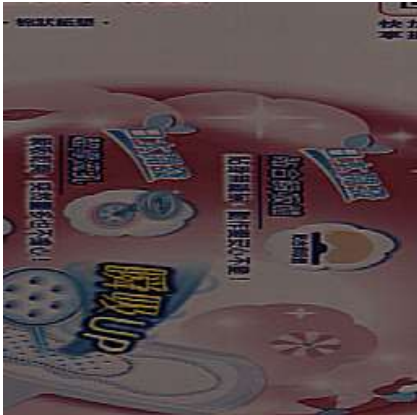
Defect image

No.	#18, \$15	Date	2023/7/18 上午 09:55:11
Segment	1	Camera	0
Pattern	3735	Position[x, y]	48.3 [mm], 1747.4 [m], (6158.9 [m])
Type	縱向刀絲疵點	Size	H:20.1 ,V:24.6 [mm]
Result	OK	Area	10.0 [mm2]
Inspection level	0/5,0/5,4/3,4,4/3,4/3	Label	-
Light	6,6,3/6,6,3

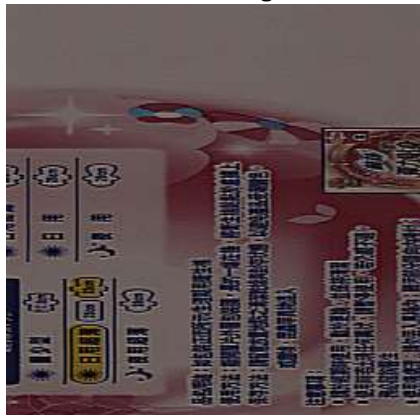
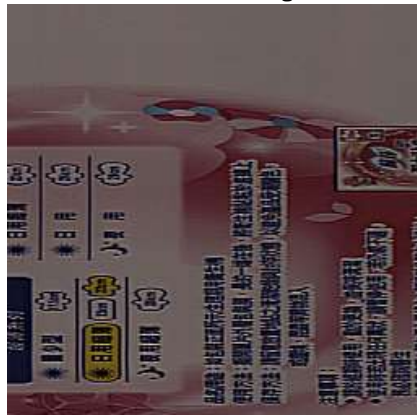
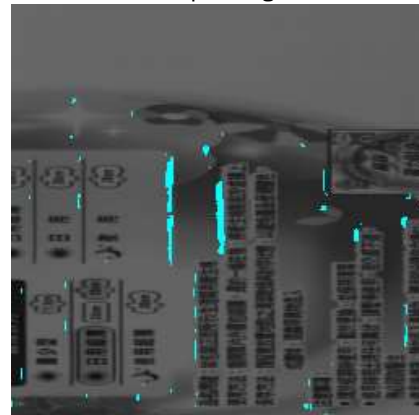
Defect image

No.	#18, \$15	Date	2023/7/18 上午 09:55:11
Segment	1	Camera	0
Pattern	3735	Position[x, y]	330.0 [mm], 1747.4 [m], (6158.9 [m])
Type	縱向刀絲疵點	Size	H:5.4 ,V:25.8 [mm]
Result	OK	Area	10.1 [mm2]
Inspection level	0/5,0/5,4/3,4,4/3,4/3	Label	-
Light	6,6,3/6,6,3

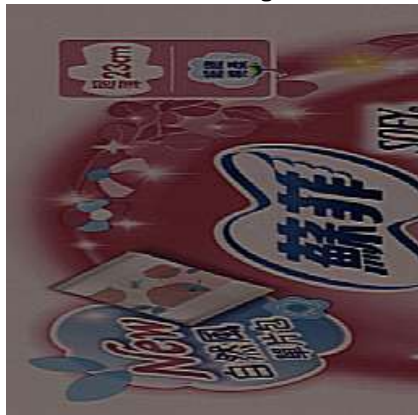
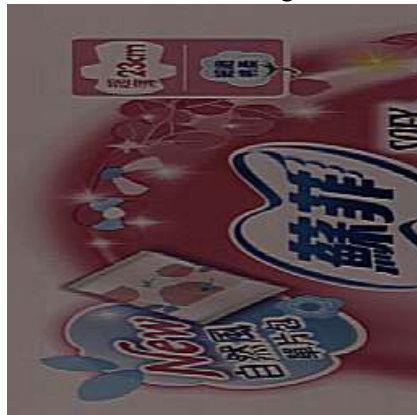
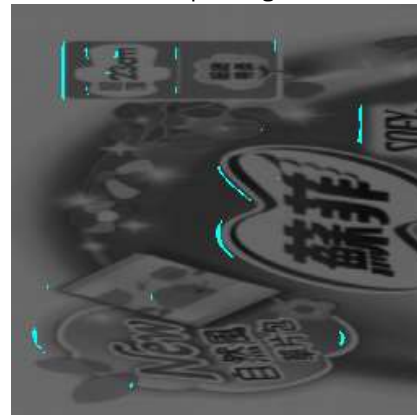
Defect image

No.	#17, \$14	Date	2023/7/18 上午 09:55:10
Segment	1	Camera	0
Pattern	3734	Position[x, y]	196.7 [mm], 1746.9 [m], (6159.4 [m])
Type	縱向刀絲疵點	Size	H:2.9 ,V:21.4 [mm]
Result	OK	Area	4.4 [mm2]
Inspection level	0/5,0/5,4/3,4,4/3,4/3	Label	-
Light	6,6,3/6,6,3

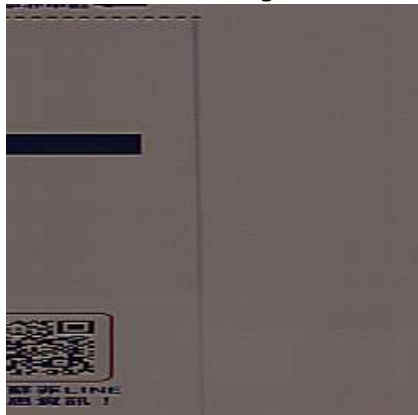
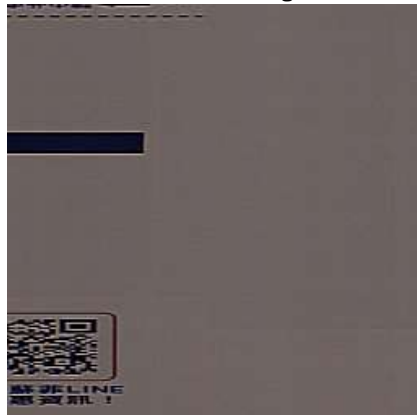
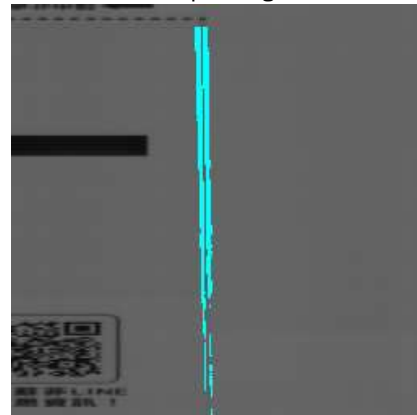
Defect image

No.	#16, \$13	Date	2023/7/18 上午 09:52:50
Segment	1	Camera	0
Pattern	3333	Position[x, y]	87.1 [mm], 1560.4 [m], (6345.9 [m])
Type	縱向刀絲疵點	Size	H:1.6 ,V:89.7 [mm]
Result	OK	Area	64.8 [mm2]
Inspection level	0/5,0/5,4/3,4,4/3,4/3	Label	-
Light	6,6,3/6,6,3

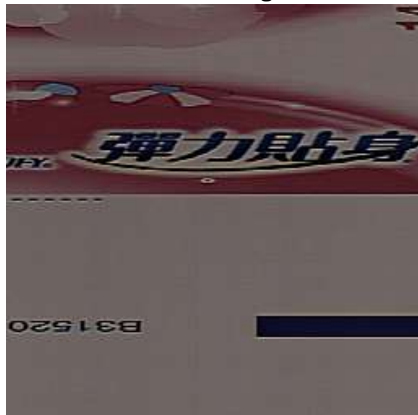
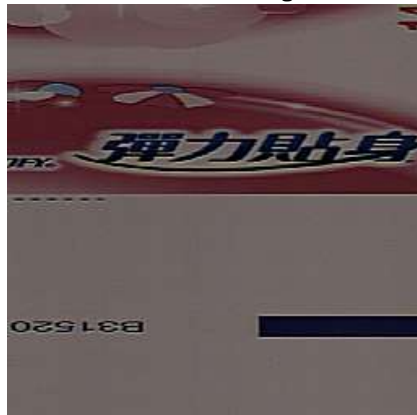
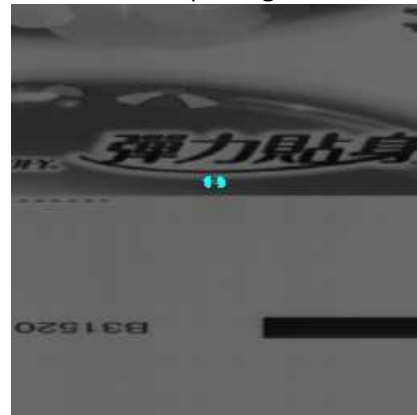
Defect image

No.	#15, \$12	Date	2023/7/18 上午 09:52:36
Segment	1	Camera	0
Pattern	3293	Position[x, y]	238.0 [mm], 1542.0 [m], (6364.2 [m])
Type	微小疵點	Size	H:2.1 ,V:2.0 [mm]
Result	OK	Area	2.6 [mm2]
Inspection level	0/5,0/5,4/3,4,4/3,4/3	Label	-
Light	6,6,3/6,6,3

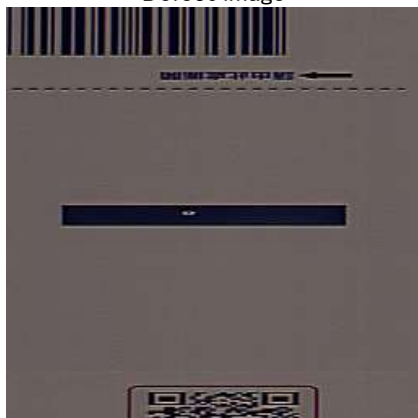
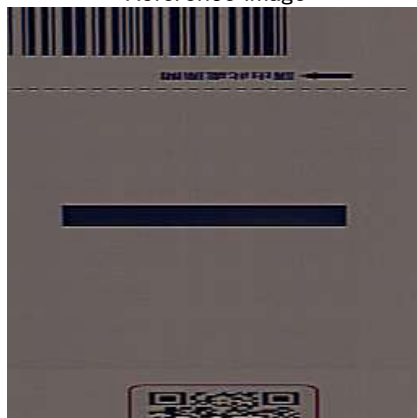
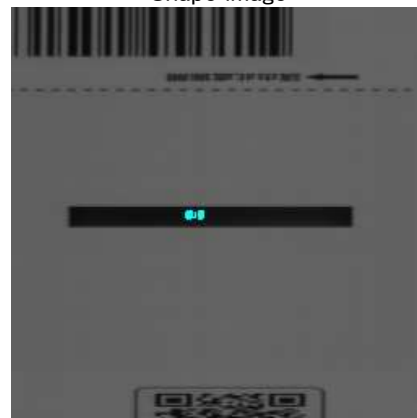
Defect image

No.	#14, \$11	Date	2023/7/18 上午 09:50:16
Segment	1	Camera	0
Pattern	2895	Position[x, y]	67.5 [mm], 1356.5 [m], (6549.7 [m])
Type	微小疵點	Size	H:1.8 ,V:1.6 [mm]
Result	OK	Area	2.2 [mm2]
Inspection level	0/5,0/5,4/3,4,4/3,4/3	Label	-
Light	6,6,3/6,6,3

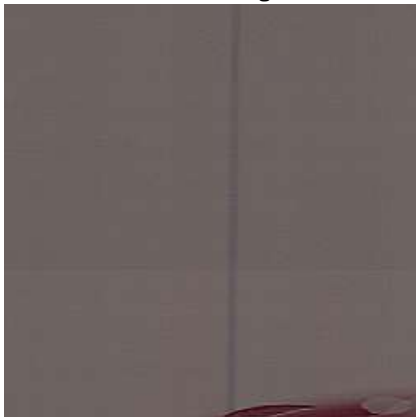
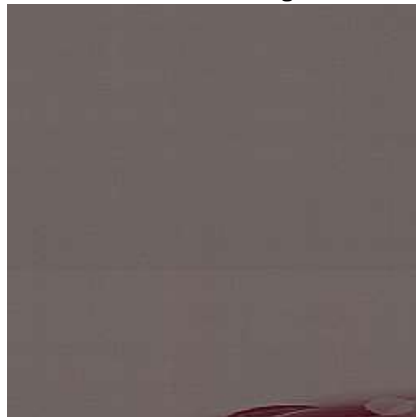
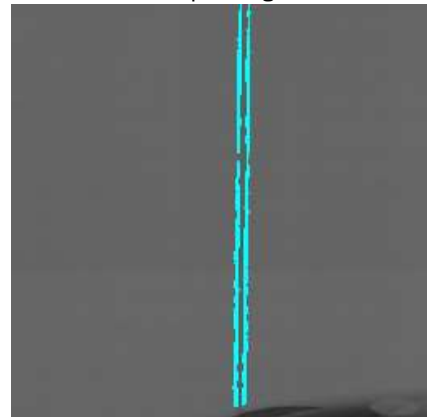
Defect image

No.	#13, \$10	Date	2023/7/18 上午 09:49:55
Segment	1	Camera	0
Pattern	2834	Position[x, y]	296.7 [mm], 1327.9 [m], (6578.4 [m])
Type	縱向刀絲疵點	Size	H:1.8 ,V:112.3 [mm]
Result	OK	Area	72.7 [mm2]
Inspection level	0/5,0/5,4/3,4,4/3,4/3	Label	-
Light	6,6,3/6,6,3

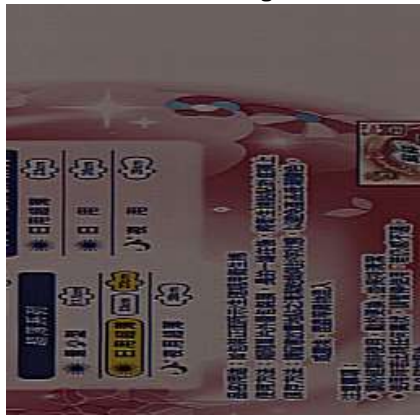
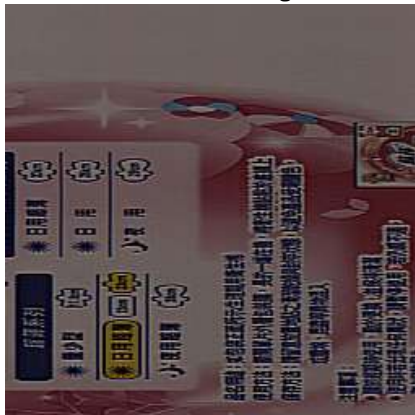
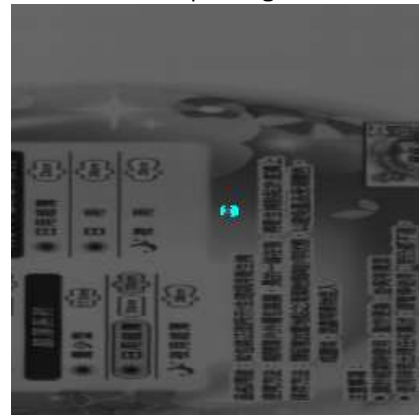
Defect image

No.	#12, \$9	Date	2023/7/18 上午 09:46:18
Segment	1	Camera	0
Pattern	2227	Position[x, y]	328.5 [mm], 1044.3 [m], (6862.0 [m])
Type	微小疵點	Size	H:1.6 ,V:2.0 [mm]
Result	OK	Area	1.8 [mm2]
Inspection level	0/5,0/5,4/3,4,4/3,4/3	Label	-
Light	6,6,3/6,6,3

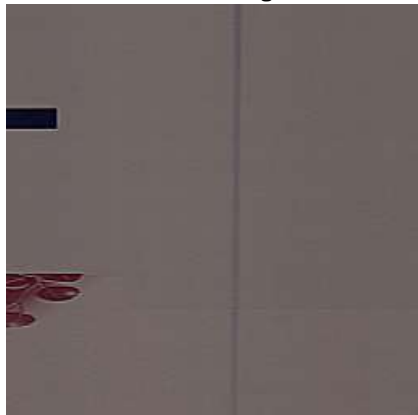
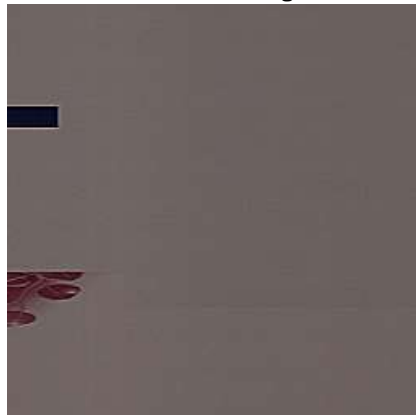
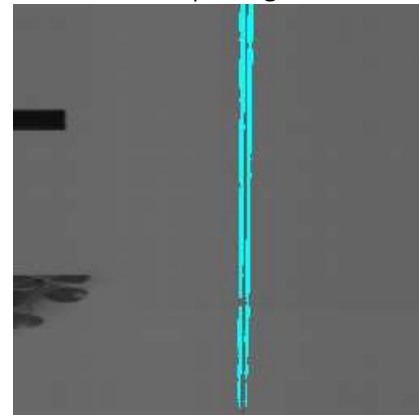
Defect image

No.	#11, \$8	Date	2023/7/18 上午 09:46:03
Segment	1	Camera	0
Pattern	2183	Position[x, y]	282.8 [mm], 1024.1 [m], (6882.2 [m])
Type	縱向刀絲疵點	Size	H:1.6 ,V:147.3 [mm]
Result	OK	Area	120.3 [mm2]
Inspection level	0/5,0/5,4/3,4,4/3,4/3	Label	-
Light	6,6,3/6,6,3

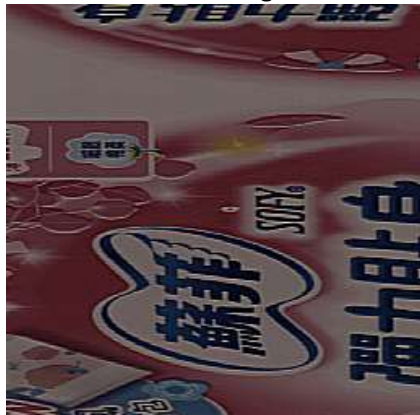
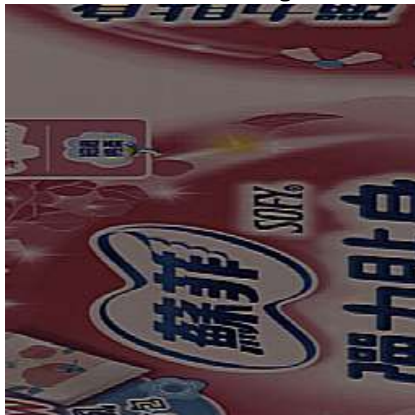
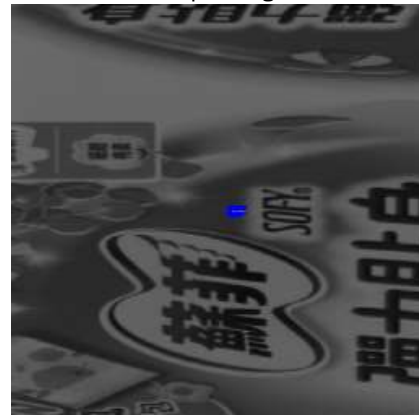
Defect image

No.	#10, \$7	Date	2023/7/18 上午 09:46:02
Segment	1	Camera	0
Pattern	2181	Position[x, y]	206.9 [mm], 1022.8 [m], (6883.4 [m])
Type	微小疵點	Size	H:1.8 ,V:2.0 [mm]
Result	OK	Area	1.9 [mm2]
Inspection level	0/5,0/5,4/3,4,4/3,4/3	Label	-
Light	6,6,3/6,6,3

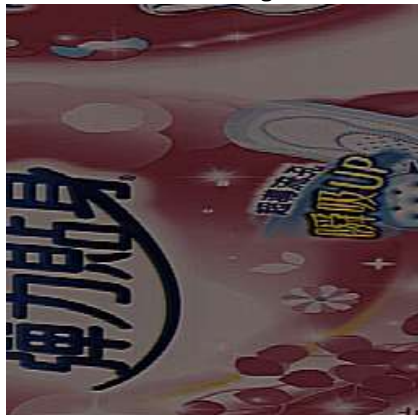
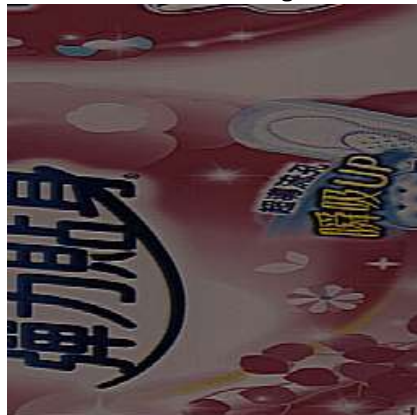
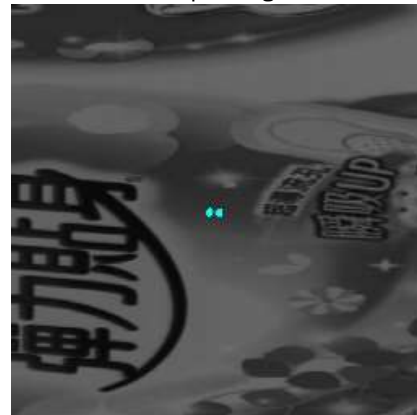
Defect image

No.	#9, \$6	Date	2023/7/18 上午 09:45:51
Segment	1	Camera	0
Pattern	2151	Position[x, y]	238.0 [mm], 1008.8 [m], (6897.5 [m])
Type	微小疵點	Size	H:1.5 ,V:1.6 [mm]
Result	OK	Area	1.6 [mm2]
Inspection level	0/5,0/5,4/3,4,4/3,4/3	Label	-
Light	6,6,3/6,6,3

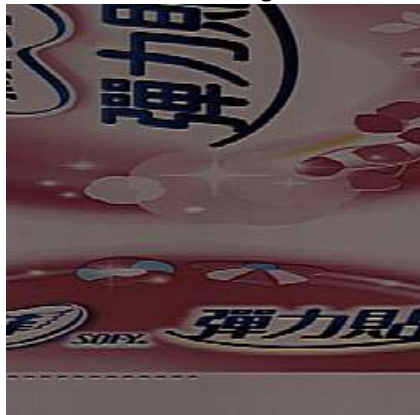
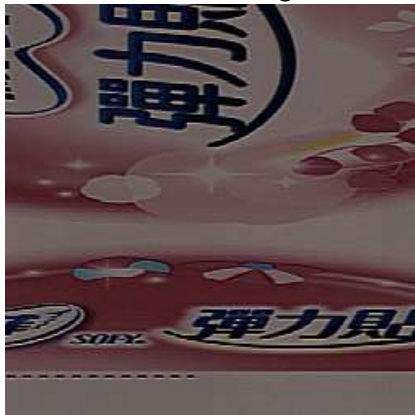
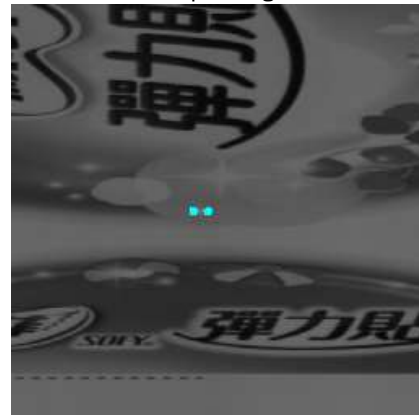
Defect image

No.	#8, \$5	Date	2023/7/18 上午 09:44:34
Segment	1	Camera	0
Pattern	1933	Position[x, y]	227.4 [mm], 907.1 [m], (6999.1 [m])
Type	微小疵點	Size	H:2.1 ,V:1.2 [mm]
Result	OK	Area	1.8 [mm2]
Inspection level	0/5,0/5,4/3,4,4/3,4/3	Label	-
Light	6,6,3/6,6,3

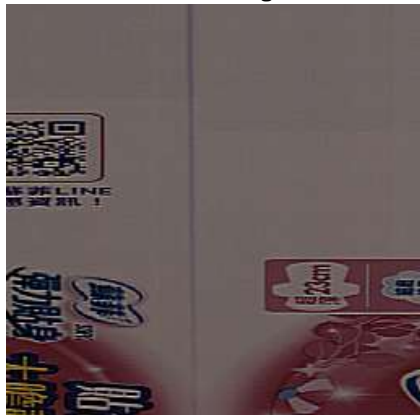
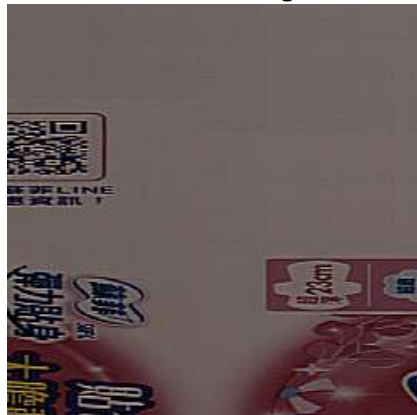
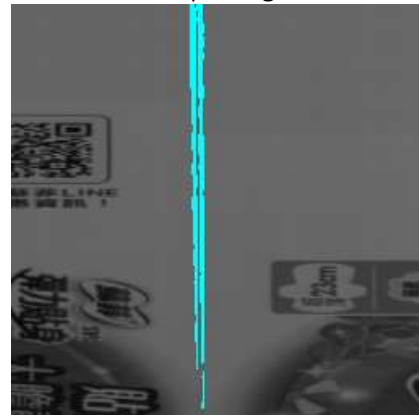
Defect image

No.	#7, \$4	Date	2023/7/18 上午 09:42:03
Segment	1	Camera	0
Pattern	1500	Position[x, y]	86.4 [mm], 705.2 [m], (7201.1 [m])
Type	縱向刀絲疵點	Size	H:1.6 ,V:140.9 [mm]
Result	OK	Area	128.0 [mm2]
Inspection level	0/5,0/5,4/3,4,4/3,4/3	Label	-
Light	6,6,3/6,6,3

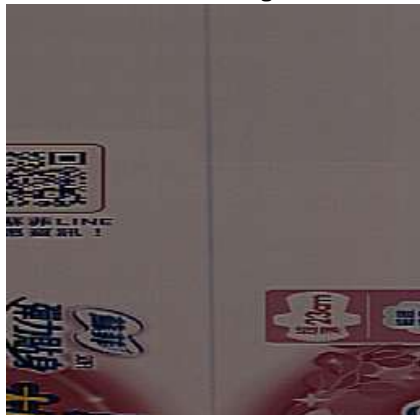
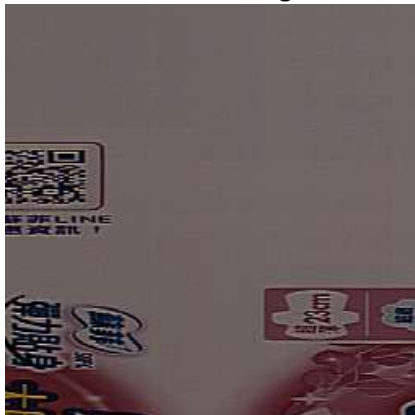
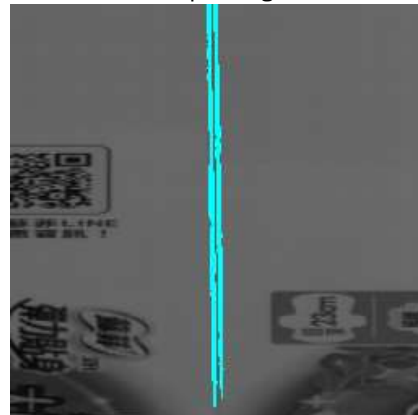
Defect image

No.	#6, \$3	Date	2023/7/18 上午 09:42:03
Segment	1	Camera	0
Pattern	1499	Position[x, y]	88.0 [mm], 704.7 [m], (7201.5 [m])
Type	縱向刀絲疵點	Size	H:2.1 ,V:177.0 [mm]
Result	OK	Area	146.2 [mm2]
Inspection level	0/5,0/5,4/3,4,4/3,4/3	Label	-
Light	6,6,3/6,6,3

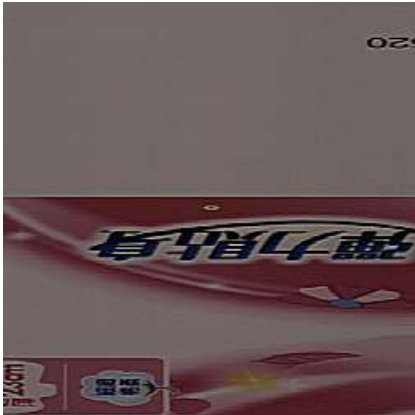
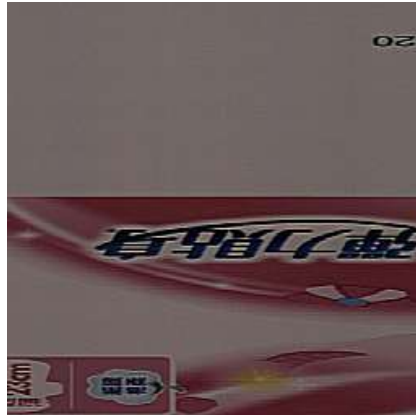
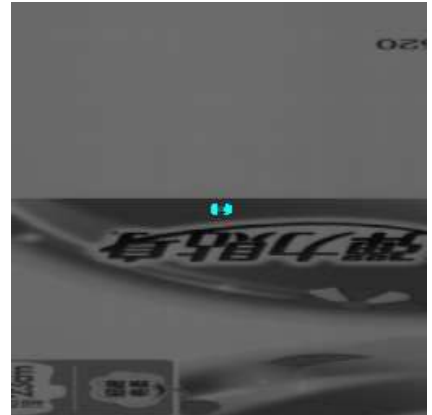
Defect image

No.	#5, \$2	Date	2023/7/18 上午 09:40:39
Segment	1	Camera	0
Pattern	1258	Position[x, y]	205.8 [mm], 592.7 [m], (7313.5 [m])
Type	微小疵點	Size	H:1.9 ,V:2.0 [mm]
Result	OK	Area	2.4 [mm2]
Inspection level	0/5,0/5,4/3,4,4/3,4/3	Label	-
Light	6,6,3/6,6,3

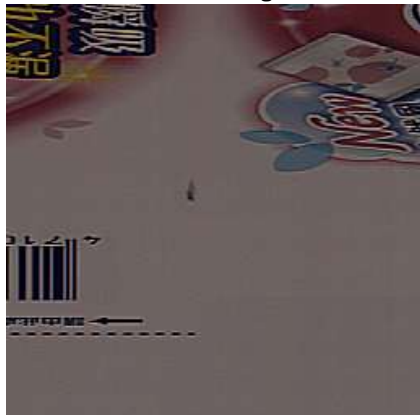
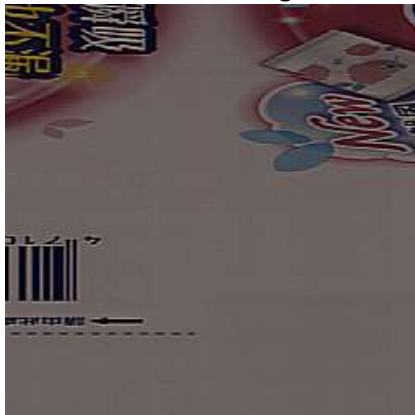
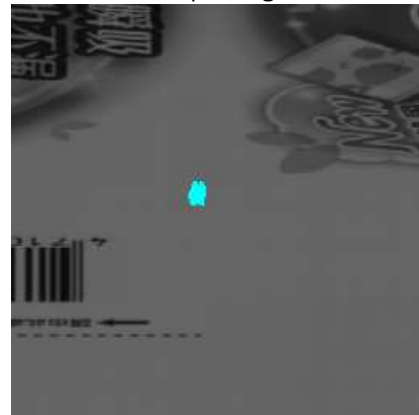
Defect image

No.	#4, \$1	Date	2023/7/18 上午 09:40:20
Segment	1	Camera	0
Pattern	1203	Position[x, y]	86.5 [mm], 567.2 [m], (7339.0 [m])
Type	縱向刀絲疵點	Size	H:1.6 ,V:5.2 [mm]
Result	OK	Area	7.0 [mm2]
Inspection level	0/5,0/5,4/3,4,4/3,4/3	Label	-
Light	6,6,3/6,6,3
