Inspection Result (Individual Data)

Lot number : 4

商品名	乳白フィルム	周長
顧客名	最高速度214m/min 分解能0.4mm	Ex1
CODE番号		Ex2
基材		Ex3

Total defects	126	検査範囲 : 172.7 ~ 531.4 [mm] 寬度 : 358.7 [mm]
Web length	8111.0 [m]	参照更新 : 週期12<平時>/週期12<平時>
Segments	1 (從左側)

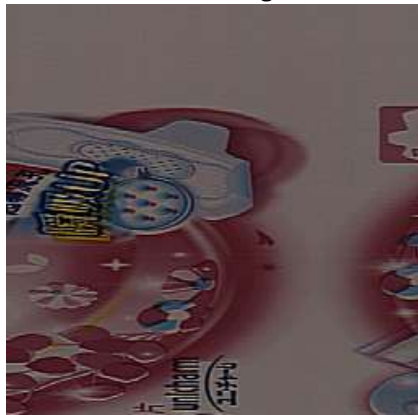
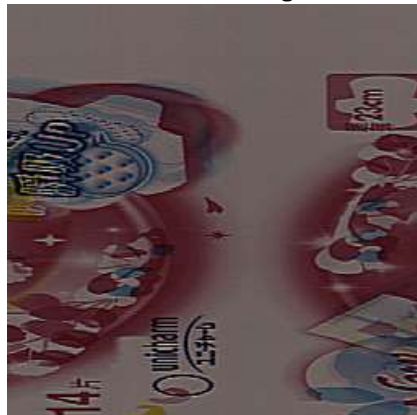
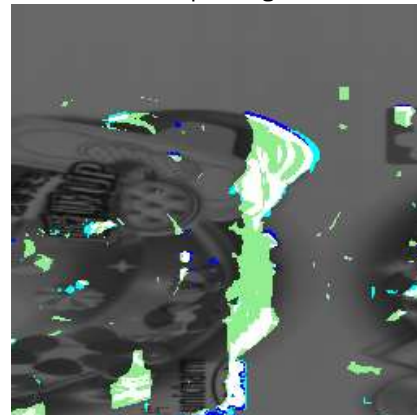
No.	#135, \$126	Date	2023/7/18 下午 12:52:15
Segment	1	Camera	0
Pattern	17205	Position[x, y]	203.3 [mm], 8021.8 [m], (89.2 [m])
Type	淡瑕疵縱向刀絲疵點橫向刀絲	Size	H:120.0 ,V:313.9 [mm]
Result	OK	Area	222.2 [mm2]
Inspection level	0/5,0/5,4/3,4,4/3,4/3	Label	-
Light	6,6,3/6,6,3

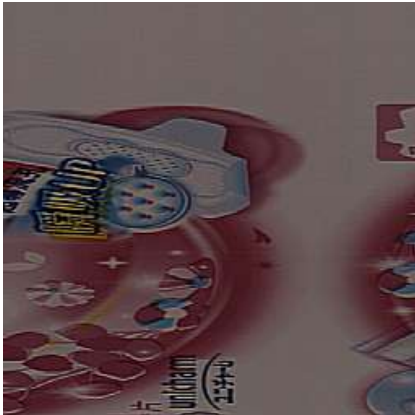
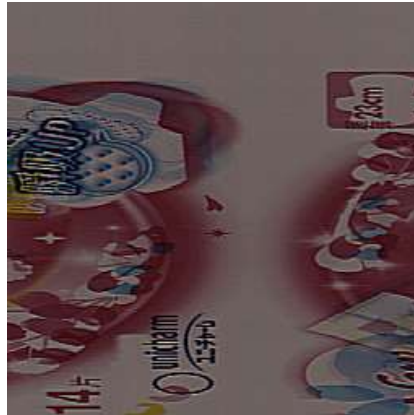
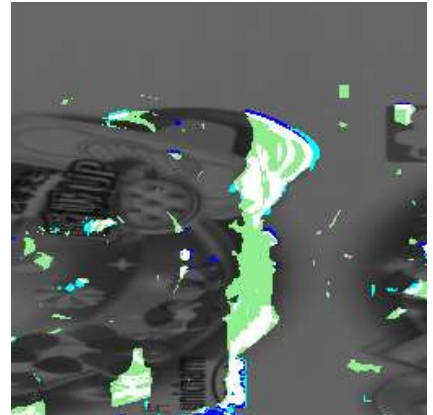
No.	#134, \$125	Date	2023/7/18 下午 12:52:14
Segment	1	Camera	0
Pattern	17204	Position[x, y]	196.2 [mm], 8021.2 [m], (89.8 [m])
Type	淡瑕疵縱向刀絲疵點橫向刀絲	Size	H:71.0 ,V:102.8 [mm]
Result	OK	Area	180.2 [mm2]
Inspection level	0/5,0/5,4/3,4,4/3,4/3	Label	-
Light	6,6,3/6,6,3

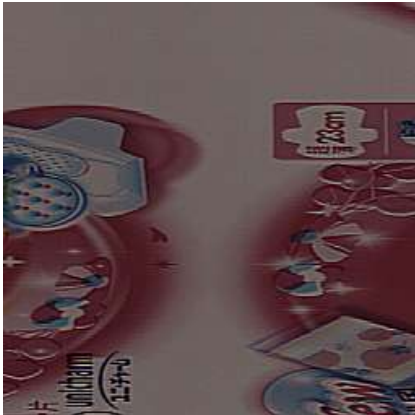
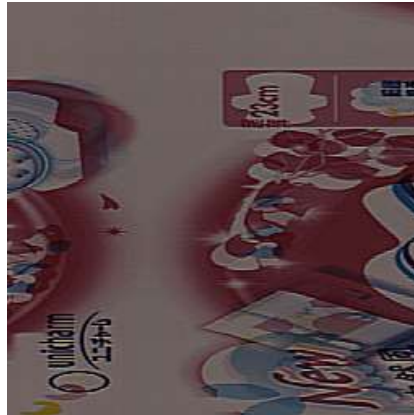
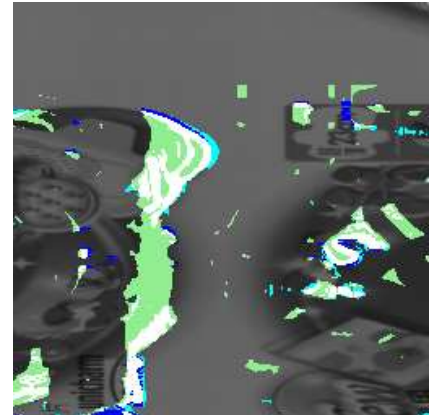
No.	#134, \$125	Date	2023/7/18 下午 12:52:14
Segment	1	Camera	0
Pattern	17204	Position[x, y]	180.6 [mm], 8021.4 [m], (89.6 [m])
Type	淡瑕疵縱向刀絲疵點橫向刀絲	Size	H:55.2 ,V:123.0 [mm]
Result	OK	Area	226.7 [mm2]
Inspection level	0/5,0/5,4/3,4,4/3,4/3	Label	-
Light	6,6,3/6,6,3

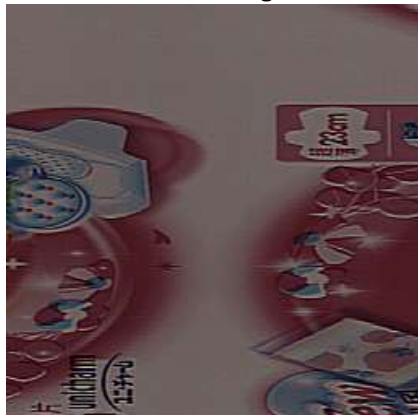
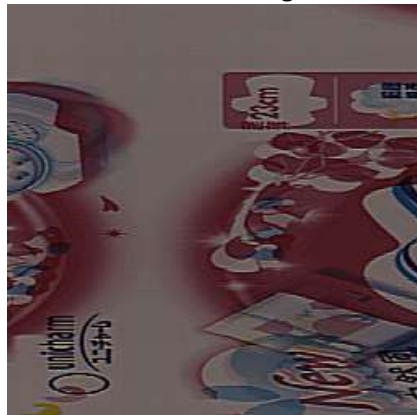
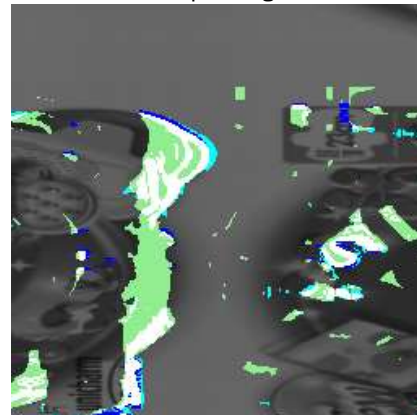
No.	#133, \$124	Date	2023/7/18 下午 12:52:14
Segment	1	Camera	0
Pattern	17203	Position[x, y]	260.1 [mm], 8021.0 [m], (90.0 [m])
Type	淡瑕疵縱向刀絲疵點橫向刀絲	Size	H:41.3 ,V:156.8 [mm]
Result	OK	Area	202.0 [mm2]
Inspection level	0/5,0/5,4/3,4,4/3,4/3	Label	-
Light	6,6,3/6,6,3

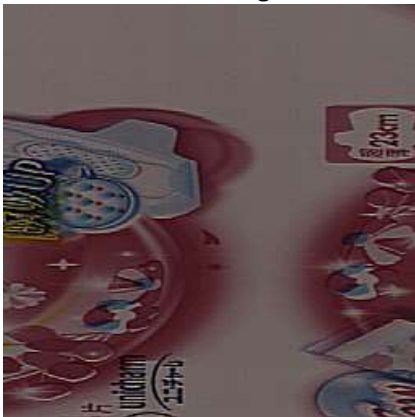
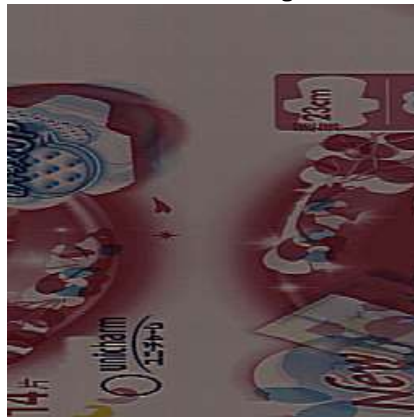
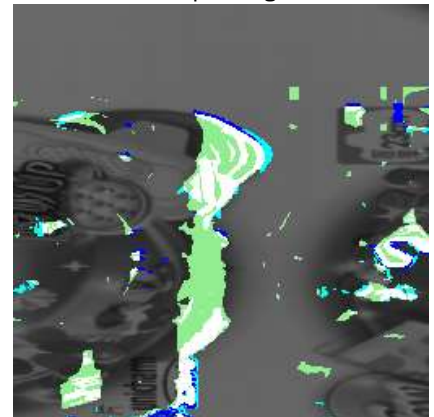
No.	#132, \$123	Date	2023/7/18 下午 12:52:14
Segment	1	Camera	0
Pattern	17202	Position[x, y]	226.3 [mm], 8020.7 [m], (90.3 [m])
Type	淡瑕疵橫向刀絲	Size	H:92.1 ,V:94.1 [mm]
Result	OK	Area	197.6 [mm2]
Inspection level	0/5,0/5,4/3,4,4/3,4/3	Label	-
Light	6,6,3/6,6,3

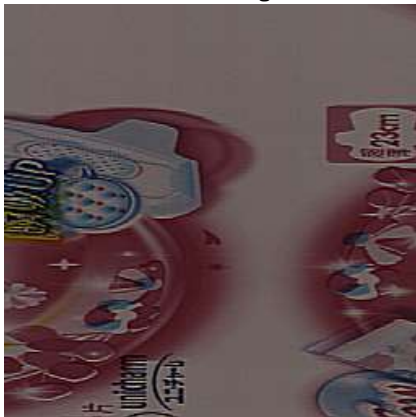
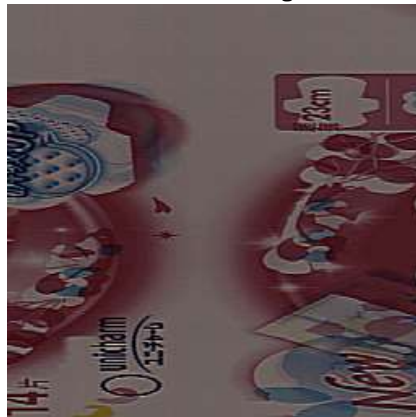
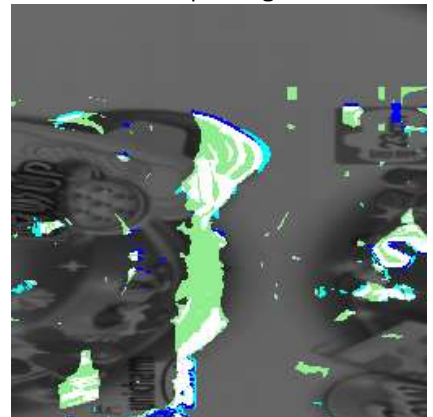
No.	#132, \$123	Date	2023/7/18 下午 12:52:14
Segment	1	Camera	0
Pattern	17202	Position[x, y]	70.3 [mm], 8020.5 [m], (90.5 [m])
Type	淡瑕疵縱向刀絲疵點橫向刀絲	Size	H:140.0 ,V:155.6 [mm]
Result	OK	Area	225.8 [mm2]
Inspection level	0/5,0/5,4/3,4,4/3,4/3	Label	-
Light	6,6,3/6,6,3

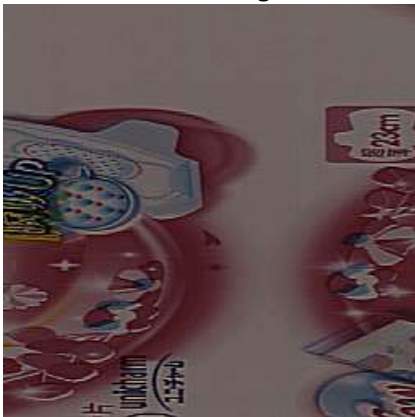
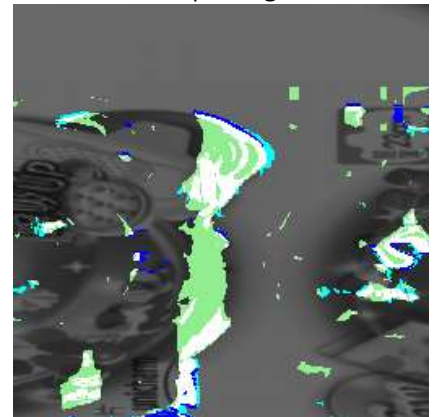
No.	#131, \$122	Date	2023/7/18 下午 12:52:13
Segment	1	Camera	0
Pattern	17201	Position[x, y]	64.7 [mm], 8020.0 [m], (91.0 [m])
Type	淡瑕疵縱向刀絲疵點橫向刀絲	Size	H:122.9 ,V:310.4 [mm]
Result	OK	Area	218.4 [mm2]
Inspection level	0/5,0/5,4/3,4,4/3,4/3	Label	-
Light	6,6,3/6,6,3

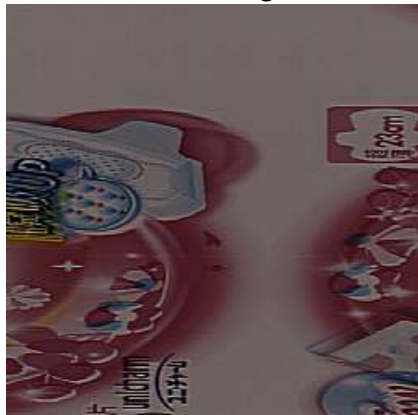
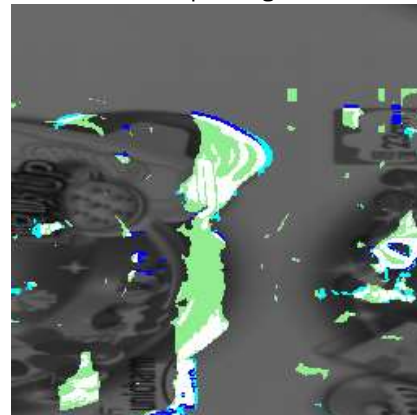
Defect image

No.	#128, \$121	Date	2023/7/18 下午 12:52:09
Segment	1	Camera	0
Pattern	17192	Position[x, y]	257.8 [mm], 8014.4 [m], (96.6 [m])
Type	淡瑕疵橫向刀絲	Size	H:3.1 ,V:75.8 [mm]
Result	OK	Area	54.8 [mm2]
Inspection level	0/5,0/5,4/3,4,4/3,4/3	Label	-
Light	6,6,3/6,6,3

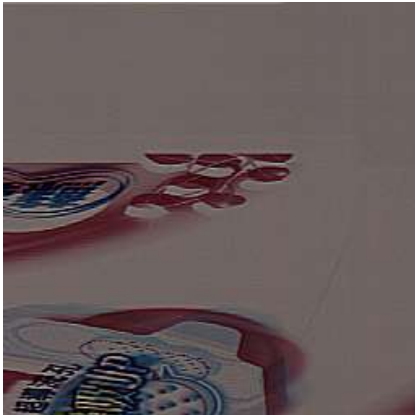
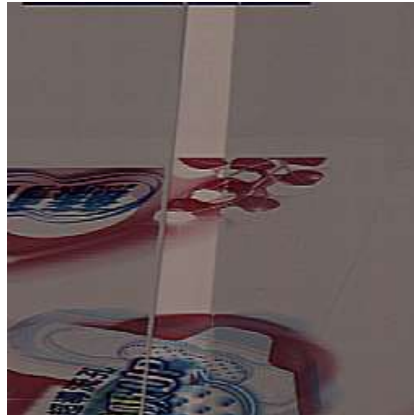
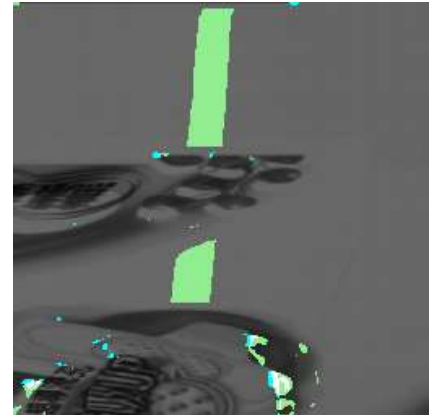
Defect image

No.	#128, \$121	Date	2023/7/18 下午 12:52:09
Segment	1	Camera	0
Pattern	17192	Position[x, y]	259.2 [mm], 8014.3 [m], (96.7 [m])
Type	淡瑕疵縱向刀絲疵點	Size	H:9.2 ,V:97.2 [mm]
Result	OK	Area	99.5 [mm2]
Inspection level	0/5,0/5,4/3,4,4/3,4/3	Label	-
Light	6,6,3/6,6,3

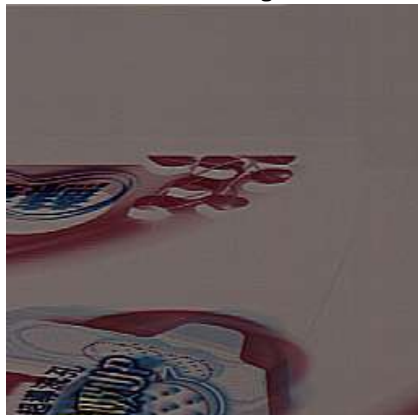
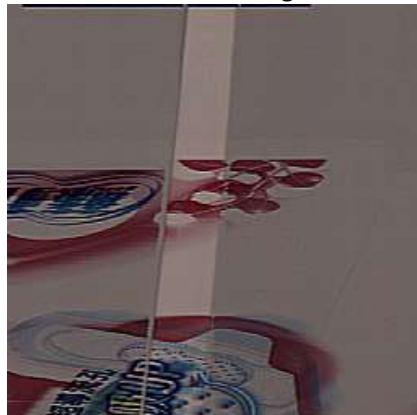
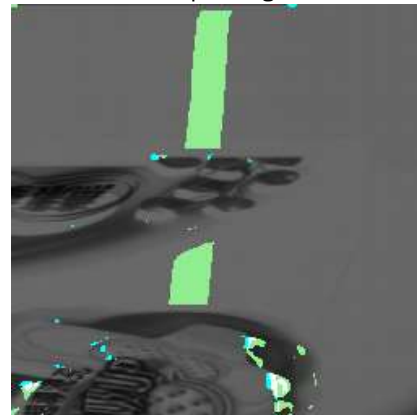
Defect image

No.	#127, \$120	Date	2023/7/18 下午 12:52:09
Segment	1	Camera	0
Pattern	17191	Position[x, y]	50.5 [mm], 8013.8 [m], (97.2 [m])
Type	淡瑕疵縱向刀絲疵點橫向刀絲	Size	H:29.0 ,V:62.3 [mm]
Result	OK	Area	49.8 [mm2]
Inspection level	0/5,0/5,4/3,4,4/3,4/3	Label	-
Light	6,6,3/6,6,3

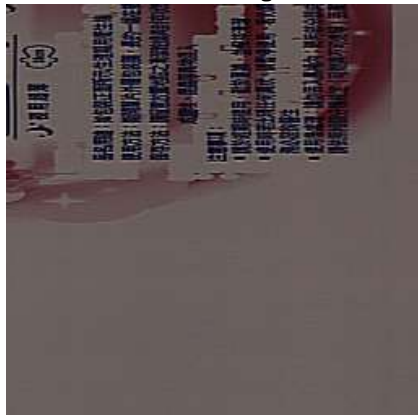
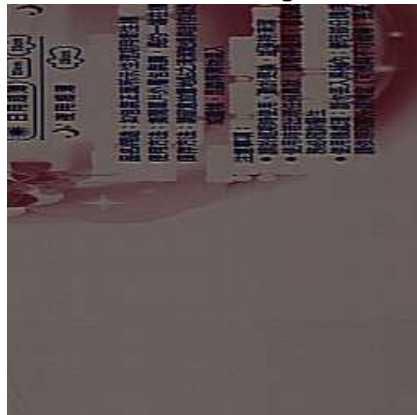
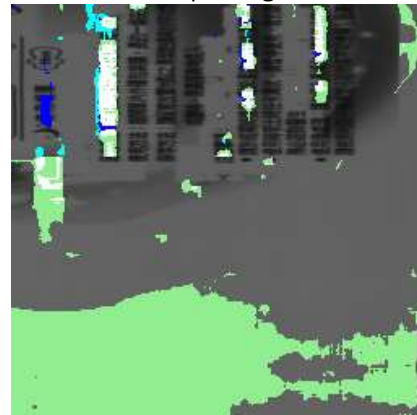
Defect image

No.	#127, \$120	Date	2023/7/18 下午 12:52:09
Segment	1	Camera	0
Pattern	17191	Position[x, y]	202.1 [mm], 8013.8 [m], (97.2 [m])
Type	淡瑕疵縱向刀絲疵點橫向刀絲	Size	H:305.1 ,V:215.9 [mm]
Result	OK	Area	7277.6 [mm2]
Inspection level	0/5,0/5,4/3,4,4/3,4/3	Label	-
Light	6,6,3/6,6,3

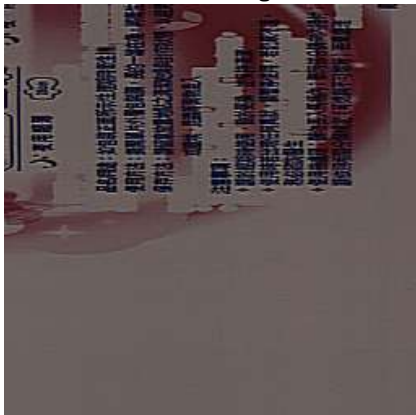
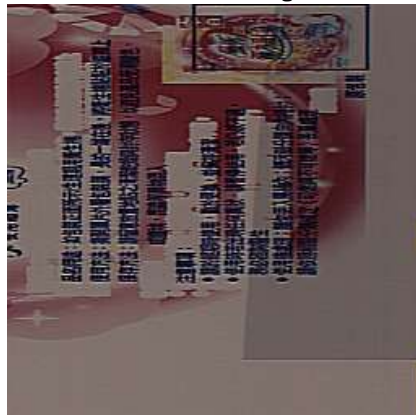
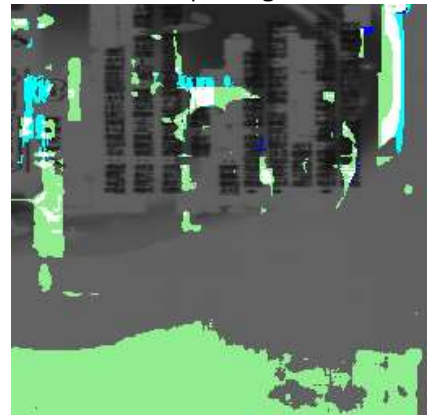
Defect image

No.	#126, \$119	Date	2023/7/18 下午 12:52:09
Segment	1	Camera	0
Pattern	17190	Position[x, y]	153.5 [mm], 8013.4 [m], (97.6 [m])
Type	淡瑕疵縱向刀絲疵點橫向刀絲	Size	H:355.2 ,V:520.7 [mm]
Result	OK	Area	82094.9 [mm2]
Inspection level	0/5,0/5,4/3,4,4/3,4/3	Label	-
Light	6,6,3/6,6,3

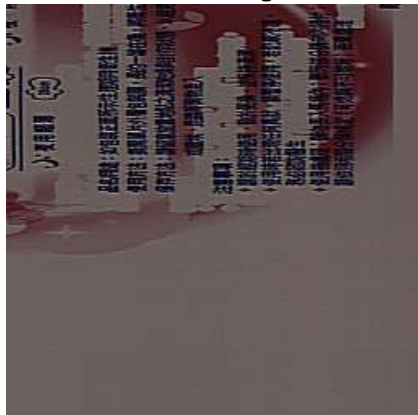
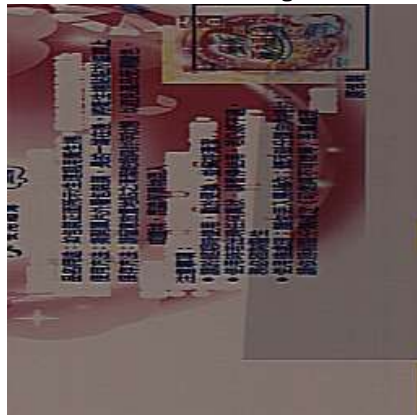
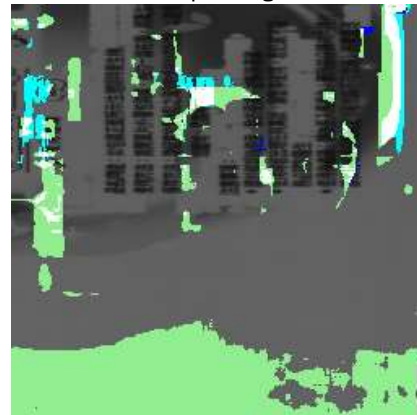
Defect image

No.	#125, \$118	Date	2023/7/18 下午 12:52:08
Segment	1	Camera	0
Pattern	17189	Position[x, y]	27.2 [mm], 8013.0 [m], (98.1 [m])
Type	淡瑕疵橫向刀絲	Size	H:42.5 ,V:65.1 [mm]
Result	OK	Area	463.5 [mm2]
Inspection level	0/5,0/5,4/3,4,4/3,4/3	Label	-
Light	6,6,3/6,6,3

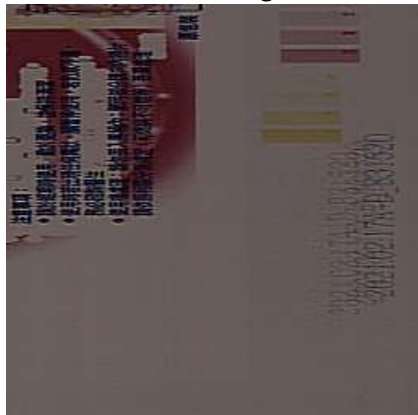
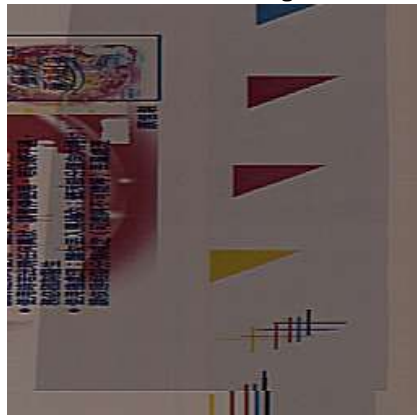
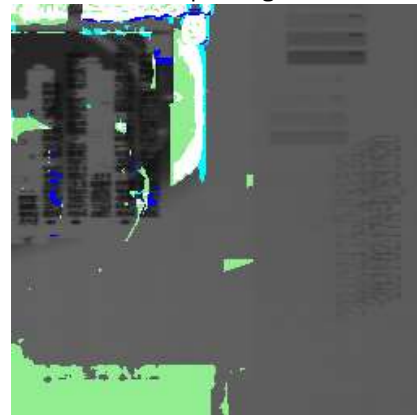
Defect image

No.	#125, \$118	Date	2023/7/18 下午 12:52:08
Segment	1	Camera	0
Pattern	17189	Position[x, y]	163.3 [mm], 8012.9 [m], (98.1 [m])
Type	淡瑕疵縱向刀絲疵點橫向刀絲	Size	H:356.5 ,V:520.7 [mm]
Result	OK	Area	80969.5 [mm2]
Inspection level	0/5,0/5,4/3,4,4/3,4/3	Label	-
Light	6,6,3/6,6,3

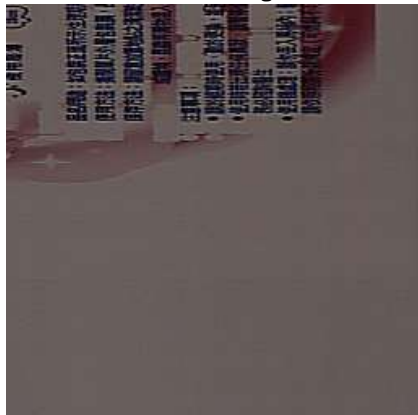
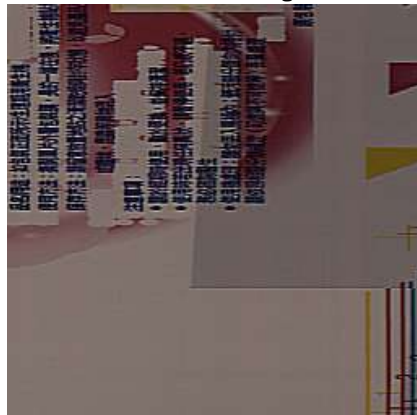
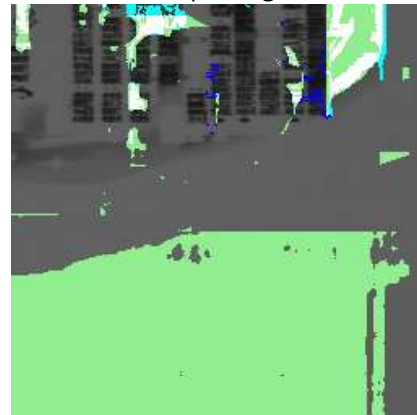
Defect image

No.	#124, \$117	Date	2023/7/18 下午 12:52:08
Segment	1	Camera	0
Pattern	17188	Position[x, y]	163.1 [mm], 8012.4 [m], (98.6 [m])
Type	淡瑕疵縱向刀絲疵點橫向刀絲	Size	H:358.7 ,V:520.7 [mm]
Result	OK	Area	57032.7 [mm2]
Inspection level	0/5,0/5,4/3,4,4/3,4/3	Label	-
Light	6,6,3/6,6,3

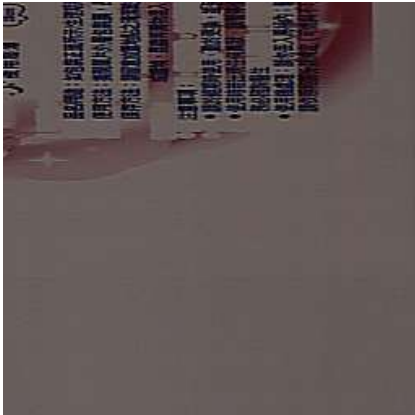
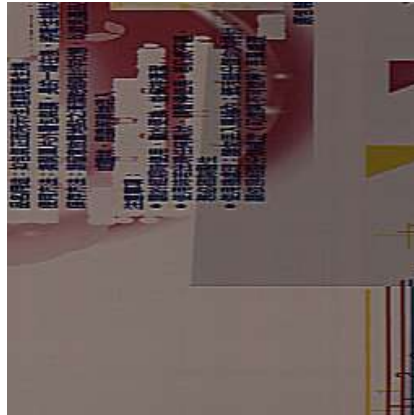
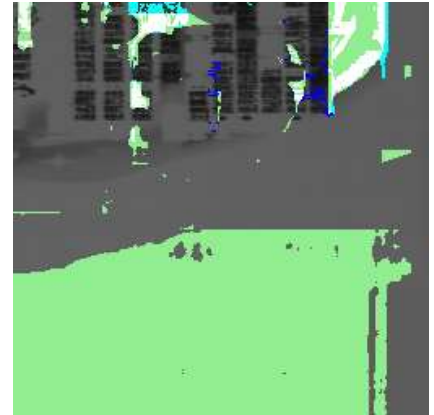
Defect image

No.	#121, \$116	Date	2023/7/18 下午 12:52:00
Segment	1	Camera	0
Pattern	17168	Position[x, y]	224.7 [mm], 8002.7 [m], (108.3 [m])
Type	縱向刀絲疵點	Size	H:18.8 ,V:7.1 [mm]
Result	OK	Area	1.7 [mm2]
Inspection level	0/5,0/5,4/3,4,4/3,4/3	Label	-
Light	6,6,3/6,6,3

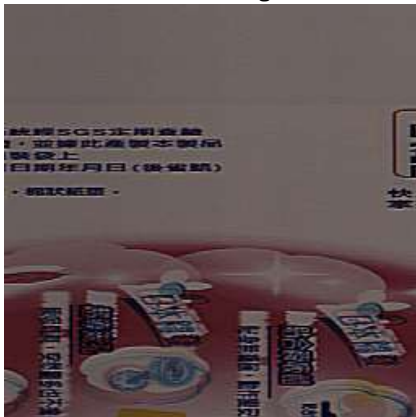
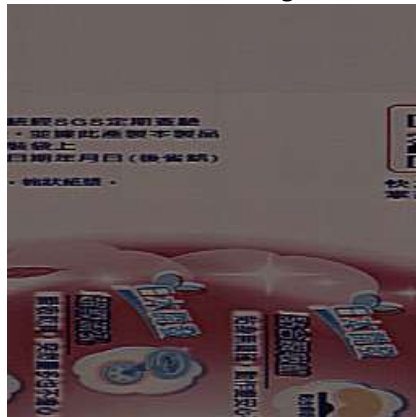
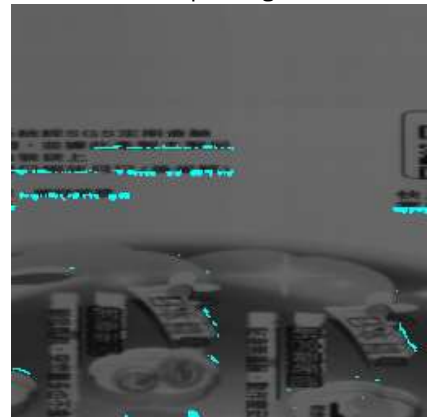
No.	#121, \$116	Date	2023/7/18 下午 12:52:00
Segment	1	Camera	0
Pattern	17168	Position[x, y]	44.8 [mm], 8002.7 [m], (108.3 [m])
Type	縱向刀絲疵點	Size	H:80.1 ,V:46.8 [mm]
Result	OK	Area	27.6 [mm2]
Inspection level	0/5,0/5,4/3,4,4/3,4/3	Label	-
Light	6,6,3/6,6,3

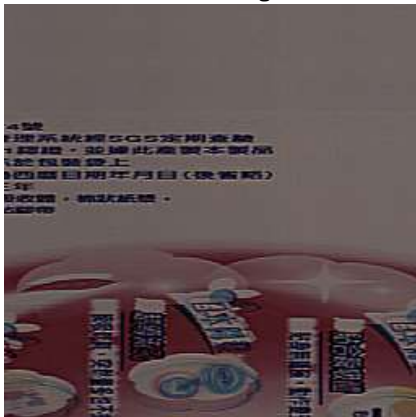
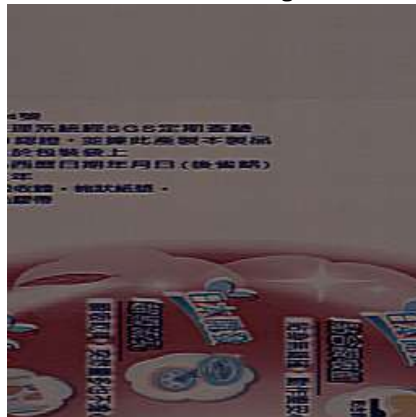
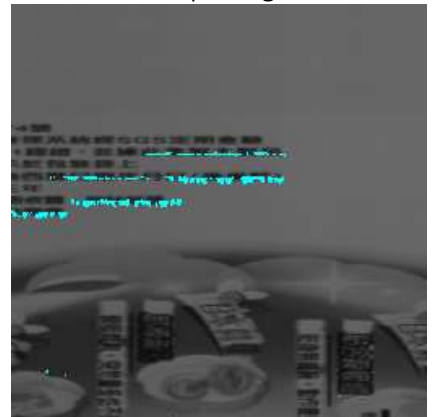
No.	#119, \$114	Date	2023/7/18 下午 12:52:00
Segment	1	Camera	0
Pattern	17166	Position[x, y]	222.0 [mm], 8001.8 [m], (109.2 [m])
Type	縱向刀絲疵點	Size	H:19.0 ,V:7.1 [mm]
Result	OK	Area	2.4 [mm2]
Inspection level	0/5,0/5,4/3,4,4/3,4/3	Label	-
Light	6,6,3/6,6,3

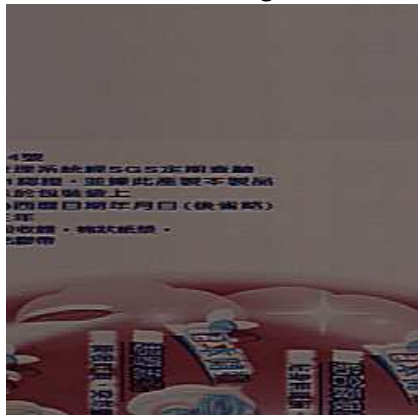
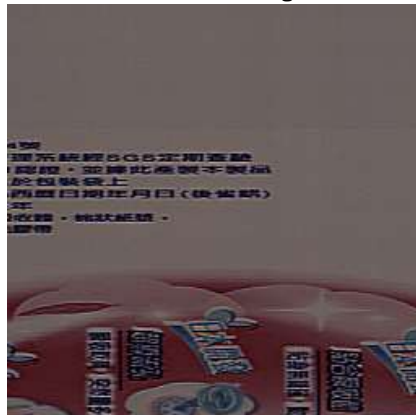
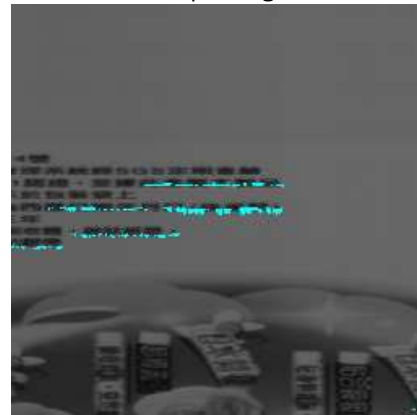
No.	#119, \$114	Date	2023/7/18 下午 12:52:00
Segment	1	Camera	0
Pattern	17166	Position[x, y]	42.7 [mm], 8001.8 [m], (109.2 [m])
Type	縱向刀絲疵點	Size	H:10.3 ,V:1.2 [mm]
Result	OK	Area	3.5 [mm2]
Inspection level	0/5,0/5,4/3,4,4/3,4/3	Label	-
Light	6,6,3/6,6,3

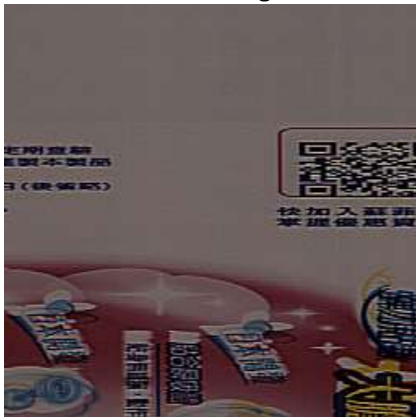
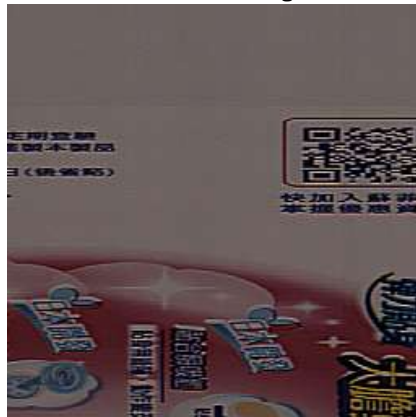
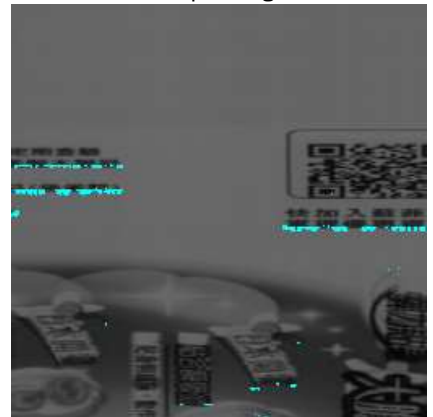
No.	#118, \$113	Date	2023/7/18 下午 12:51:59
Segment	1	Camera	0
Pattern	17165	Position[x, y]	53.9 [mm], 8001.1 [m], (109.9 [m])
Type	縱向刀絲疵點	Size	H:44.7 ,V:9.9 [mm]
Result	OK	Area	7.8 [mm2]
Inspection level	0/5,0/5,4/3,4,4/3,4/3	Label	-
Light	6,6,3/6,6,3

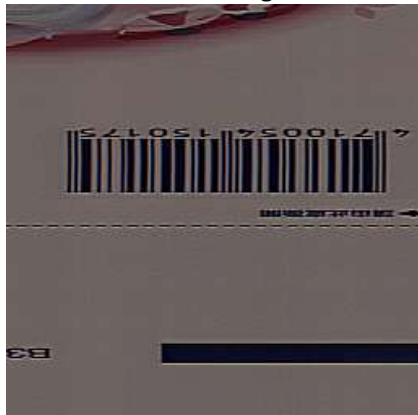
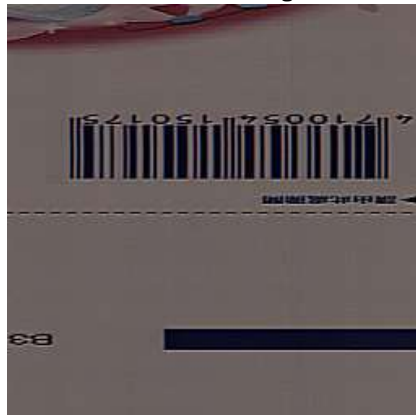
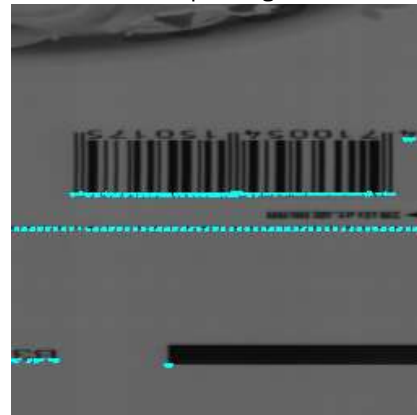
No.	#117, \$112	Date	2023/7/18 下午 12:51:59
Segment	1	Camera	0
Pattern	17164	Position[x, y]	59.1 [mm], 8000.9 [m], (110.1 [m])
Type	縱向刀絲疵點	Size	H:48.6 ,V:9.1 [mm]
Result	OK	Area	12.1 [mm2]
Inspection level	0/5,0/5,4/3,4,4/3,4/3	Label	-
Light	6,6,3/6,6,3

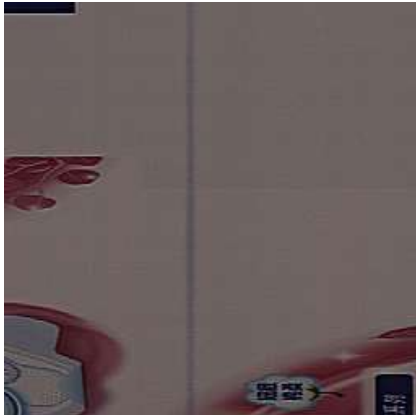
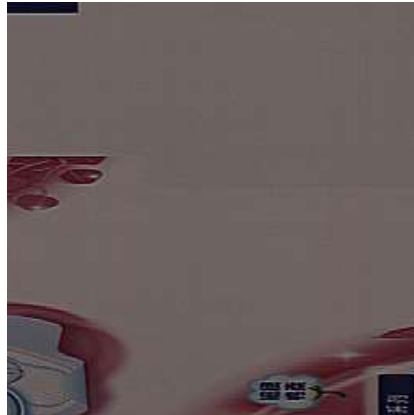
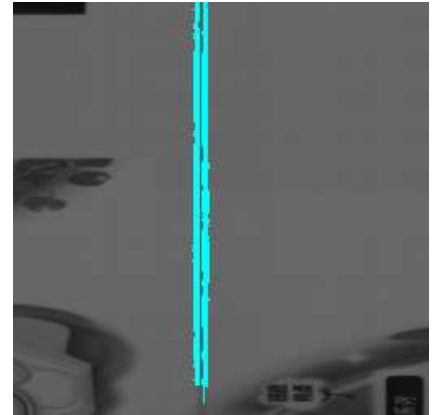
No.	#112, \$109	Date	2023/7/18 下午 12:50:57
Segment	1	Camera	0
Pattern	16987	Position[x, y]	278.9 [mm], 7918.5 [m], (192.5 [m])
Type	縱向刀絲疵點	Size	H:1.6 ,V:117.9 [mm]
Result	OK	Area	117.8 [mm2]
Inspection level	0/5,0/5,4/3,4,4/3,4/3	Label	-
Light	6,6,3/6,6,3

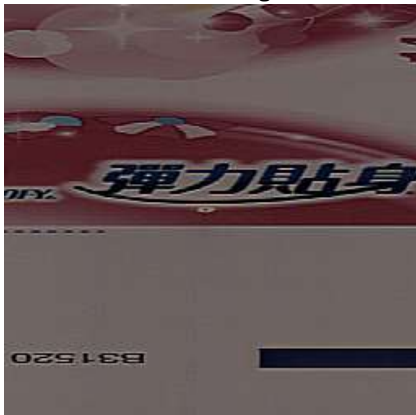
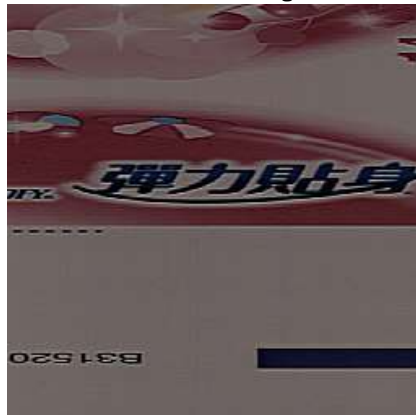
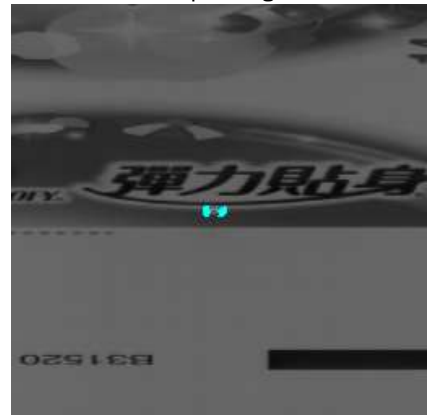
Defect image

No.	#111, \$108	Date	2023/7/18 下午 12:48:00
Segment	1	Camera	0
Pattern	16477	Position[x, y]	238.0 [mm], 7680.9 [m], (430.1 [m])
Type	微小疵點	Size	H:2.2 ,V:2.0 [mm]
Result	OK	Area	2.6 [mm2]
Inspection level	0/5,0/5,4/3,4,4/3,4/3	Label	-
Light	6,6,3/6,6,3

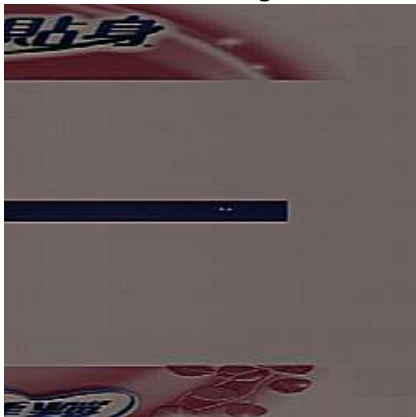
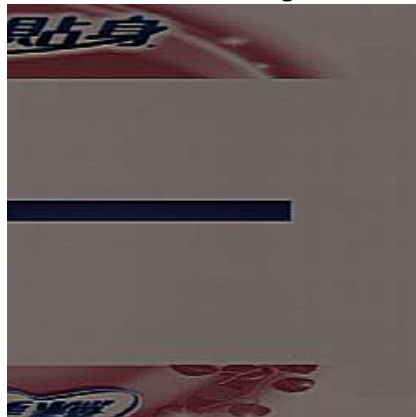
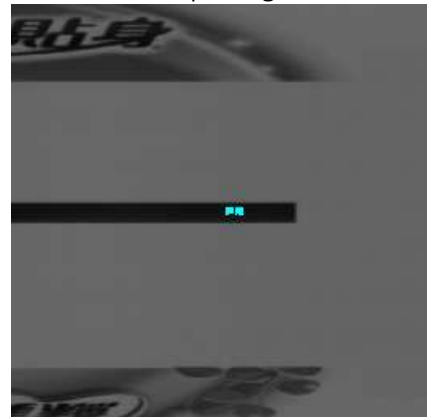
Defect image

No.	#110, \$107	Date	2023/7/18 下午 12:47:54
Segment	1	Camera	0
Pattern	16460	Position[x, y]	263.3 [mm], 7673.0 [m], (438.0 [m])
Type	微小疵點	Size	H:1.6 ,V:1.2 [mm]
Result	OK	Area	1.6 [mm2]
Inspection level	0/5,0/5,4/3,4,4/3,4/3	Label	-
Light	6,6,3/6,6,3

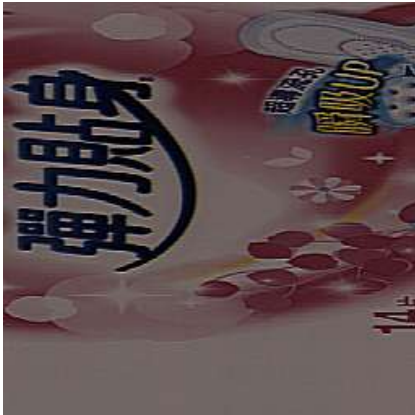
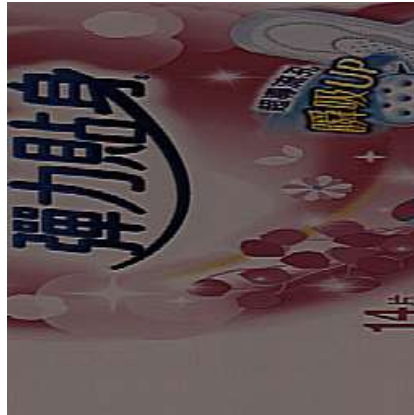
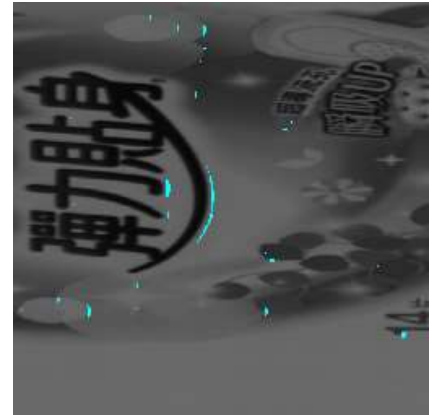
Defect image

No.	#109, \$106	Date	2023/7/18 下午 12:44:18
Segment	1	Camera	0
Pattern	15835	Position[x, y]	143.6 [mm], 7382.0 [m], (729.0 [m])
Type	縱向刀絲疵點	Size	H:1.5 ,V:15.5 [mm]
Result	OK	Area	2.7 [mm2]
Inspection level	0/5,0/5,4/3,4,4/3,4/3	Label	-
Light	6,6,3/6,6,3

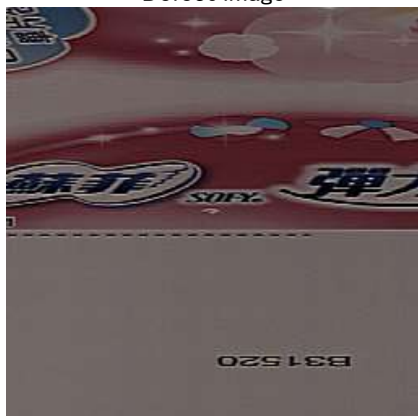
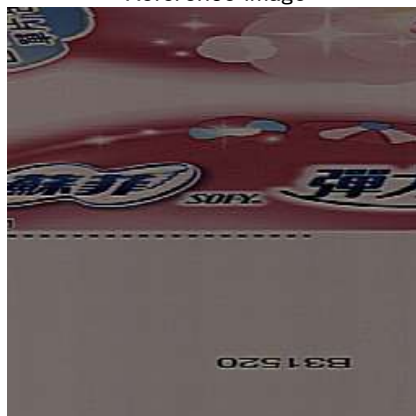
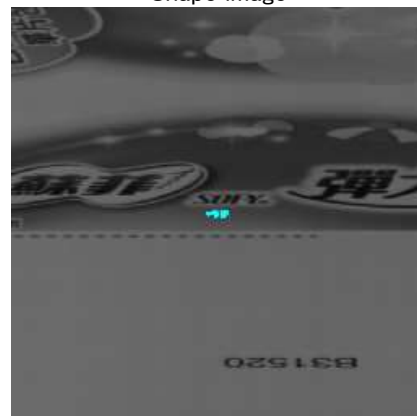
Defect image

No.	#108, \$105	Date	2023/7/18 下午 12:42:27
Segment	1	Camera	0
Pattern	15517	Position[x, y]	219.7 [mm], 7234.5 [m], (876.6 [m])
Type	微小疵點	Size	H:2.1 ,V:1.2 [mm]
Result	OK	Area	1.6 [mm2]
Inspection level	0/5,0/5,4/3,4,4/3,4/3	Label	-
Light	6,6,3/6,6,3

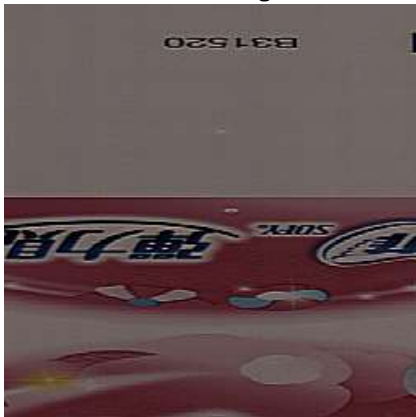
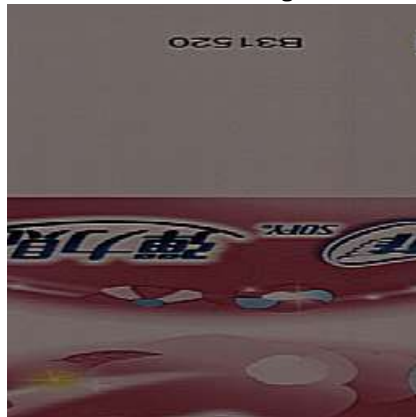
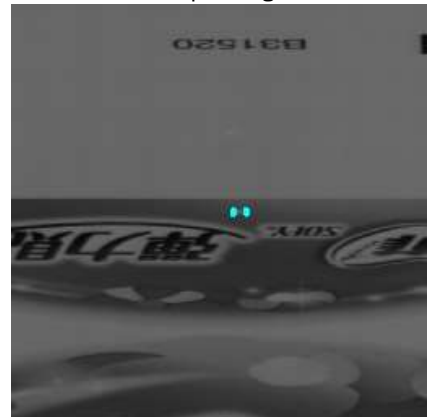
Defect image

No.	#107, \$104	Date	2023/7/18 下午 12:41:35
Segment	1	Camera	0
Pattern	15368	Position[x, y]	226.3 [mm], 7165.1 [m], (946.0 [m])
Type	微小疵點	Size	H:1.8 ,V:1.6 [mm]
Result	OK	Area	1.9 [mm2]
Inspection level	0/5,0/5,4/3,4,4/3,4/3	Label	-
Light	6,6,3/6,6,3

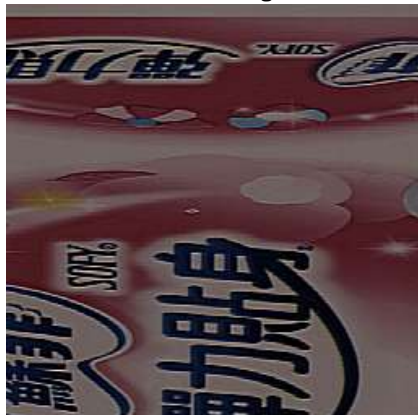
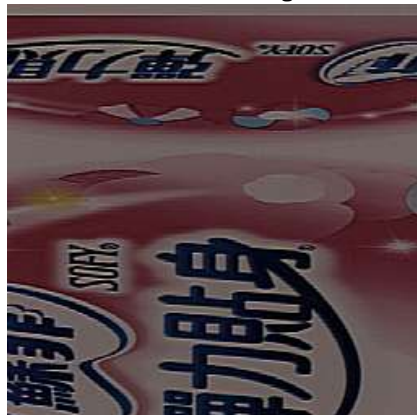
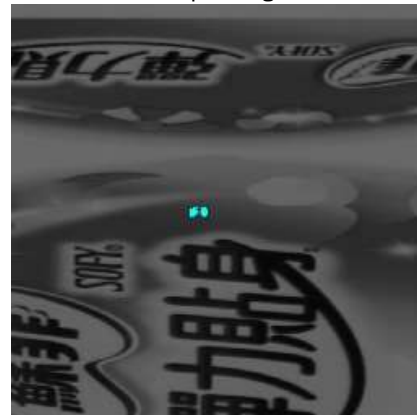
Defect image

No.	#104, \$101	Date	2023/7/18 下午 12:38:31
Segment	1	Camera	0
Pattern	14838	Position[x, y]	222.6 [mm], 6918.2 [m], (1192.8 [m])
Type	微小疵點	Size	H:1.6 ,V:1.6 [mm]
Result	OK	Area	1.9 [mm2]
Inspection level	0/5,0/5,4/3,4,4/3,4/3	Label	-
Light	6,6,3/6,6,3

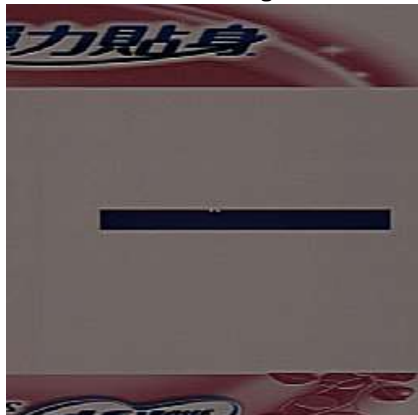
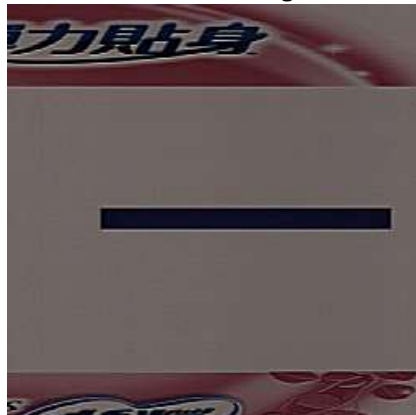
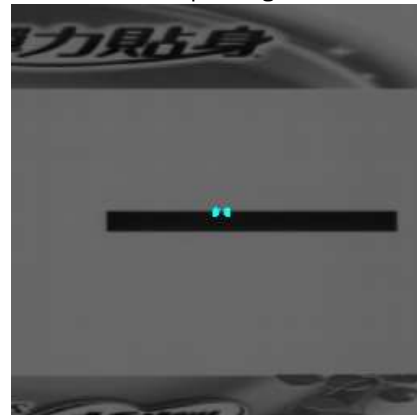
Defect image

No.	#103, \$100	Date	2023/7/18 下午 12:38:17
Segment	1	Camera	0
Pattern	14797	Position[x, y]	252.6 [mm], 6899.4 [m], (1211.6 [m])
Type	微小疵點	Size	H:1.6 ,V:1.6 [mm]
Result	OK	Area	1.9 [mm2]
Inspection level	0/5,0/5,4/3,4,4/3,4/3	Label	-
Light	6,6,3/6,6,3

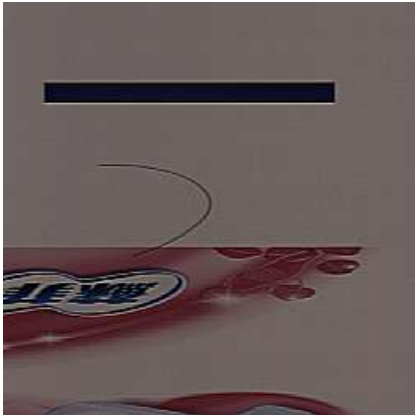
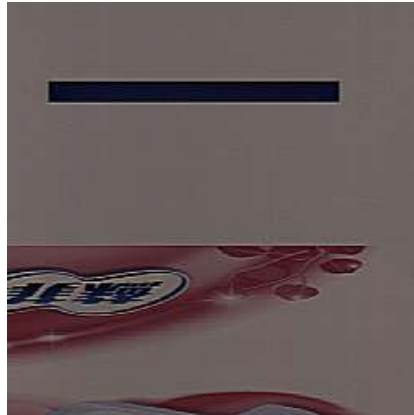
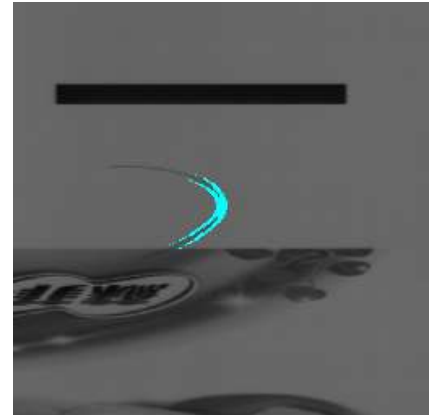
Defect image

No.	#101, \$98	Date	2023/7/18 下午 12:37:32
Segment	1	Camera	0
Pattern	14666	Position[x, y]	256.6 [mm], 6838.4 [m], (1272.6 [m])
Type	縱向刀絲疵點	Size	H:3.4 ,V:15.1 [mm]
Result	OK	Area	11.7 [mm2]
Inspection level	0/5,0/5,4/3,4,4/3,4/3	Label	-
Light	6,6,3/6,6,3

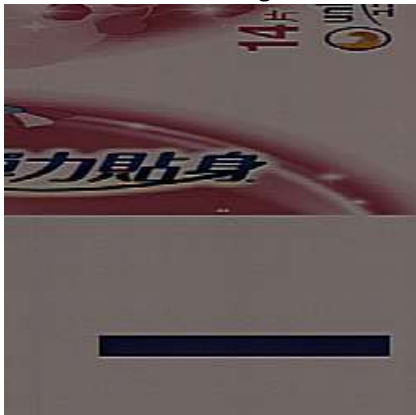
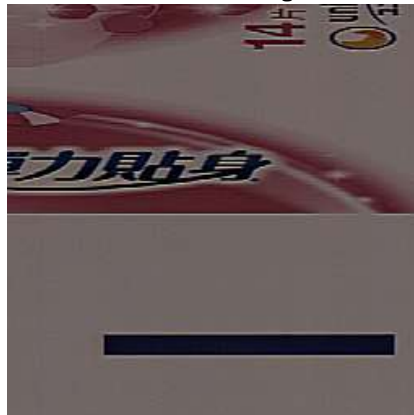
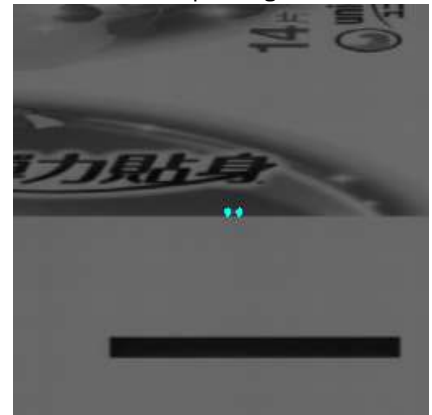
Defect image

No.	#100, \$97	Date	2023/7/18 下午 12:36:52
Segment	1	Camera	0
Pattern	14553	Position[x, y]	253.7 [mm], 6785.9 [m], (1325.1 [m])
Type	微小疵點	Size	H:1.6 ,V:1.6 [mm]
Result	OK	Area	1.6 [mm2]
Inspection level	0/5,0/5,4/3,4,4/3,4/3	Label	-
Light	6,6,3/6,6,3

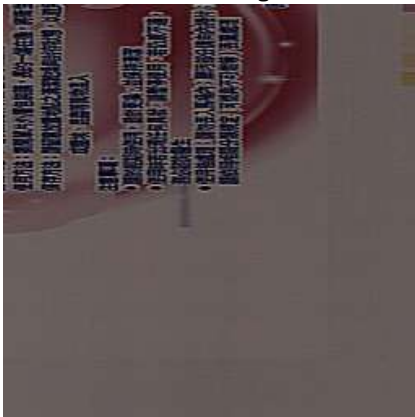
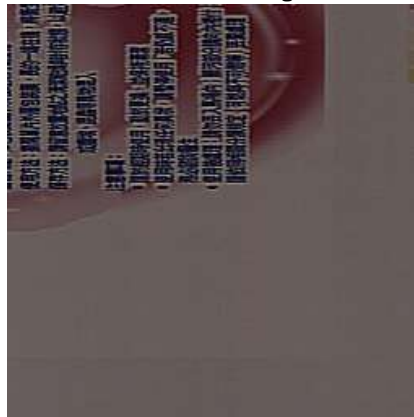
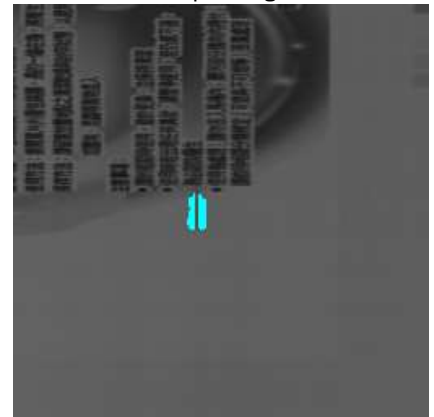
Defect image

No.	#99, \$96	Date	2023/7/18 下午 12:34:29
Segment	1	Camera	0
Pattern	14140	Position[x, y]	348.9 [mm], 6593.6 [m], (1517.4 [m])
Type	縱向刀絲疵點	Size	H:1.8 ,V:8.3 [mm]
Result	OK	Area	10.0 [mm2]
Inspection level	0/5,0/5,4/3,4,4/3,4/3	Label	-
Light	6,6,3/6,6,3

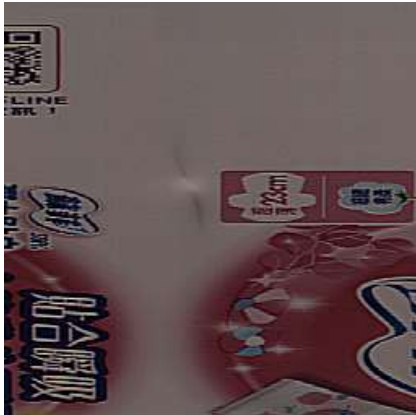
Defect image

No.	#98, \$95	Date	2023/7/18 下午 12:33:29
Segment	1	Camera	0
Pattern	13967	Position[x, y]	91.9 [mm], 6512.9 [m], (1598.1 [m])
Type	縱向刀絲疵點	Size	H:1.6 ,V:5.6 [mm]
Result	OK	Area	5.1 [mm2]
Inspection level	0/5,0/5,4/3,4,4/3,4/3	Label	-
Light	6,6,3/6,6,3

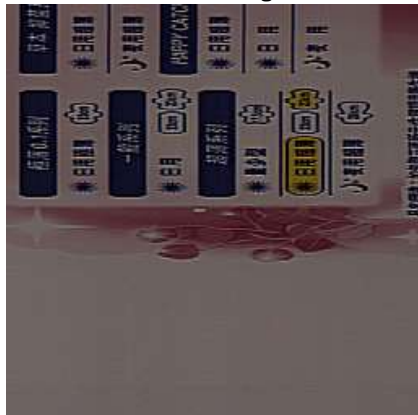
Defect image

No.	#97, \$94	Date	2023/7/18 下午 12:31:50
Segment	1	Camera	0
Pattern	13682	Position[x, y]	312.4 [mm], 6380.5 [m], (1730.5 [m])
Type	微小疵點	Size	H:1.6 ,V:1.6 [mm]
Result	OK	Area	2.1 [mm2]
Inspection level	0/5,0/5,4/3,4,4/3,4/3	Label	-
Light	6,6,3/6,6,3

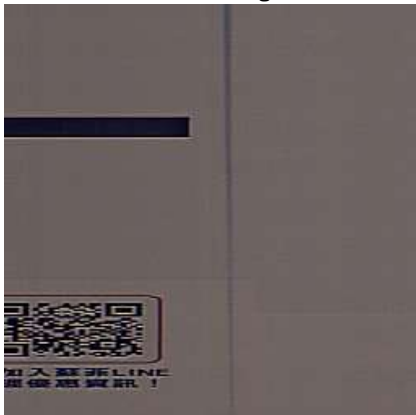
Defect image

No.	#96, \$93	Date	2023/7/18 下午 12:30:12
Segment	1	Camera	0
Pattern	13399	Position[x, y]	85.3 [mm], 6248.7 [m], (1862.3 [m])
Type	縱向刀絲疵點	Size	H:1.6 ,V:98.0 [mm]
Result	OK	Area	82.1 [mm2]
Inspection level	0/5,0/5,4/3,4,4/3,4/3	Label	-
Light	6,6,3/6,6,3

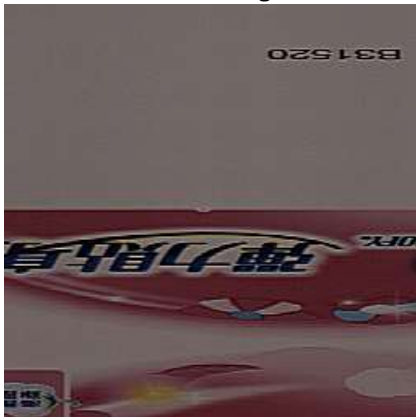
Defect image

No.	#95, \$92	Date	2023/7/18 下午 12:28:51
Segment	1	Camera	0
Pattern	13167	Position[x, y]	214.5 [mm], 6141.0 [m], (1970.0 [m])
Type	微小疵點	Size	H:1.8 ,V:1.6 [mm]
Result	OK	Area	1.6 [mm2]
Inspection level	0/5,0/5,4/3,4,4/3,4/3	Label	-
Light	6,6,3/6,6,3

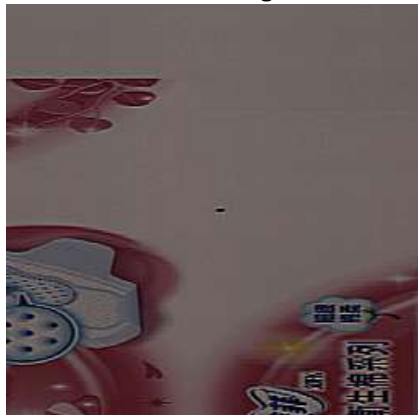
Defect image

No.	#94, \$91	Date	2023/7/18 下午 12:28:36
Segment	1	Camera	0
Pattern	13123	Position[x, y]	276.7 [mm], 6120.5 [m], (1990.5 [m])
Type	微小疵點	Size	H:1.5 ,V:1.6 [mm]
Result	OK	Area	2.3 [mm2]
Inspection level	0/5,0/5,4/3,4,4/3,4/3	Label	-
Light	6,6,3/6,6,3

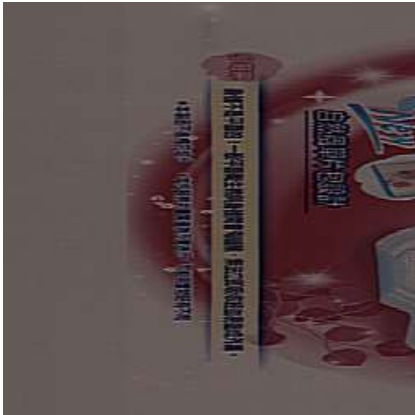
Defect image

No.	#92, \$89	Date	2023/7/18 下午 12:23:42
Segment	1	Camera	0
Pattern	12279	Position[x, y]	1.6 [mm], 5727.7 [m], (2383.3 [m])
Type	橫向刀絲	Size	H:4.4 ,V:3.6 [mm]
Result	OK	Area	2.2 [mm2]
Inspection level	0/5,0/5,4/3,4,4/3,4/3	Label	-
Light	6,6,3/6,6,3

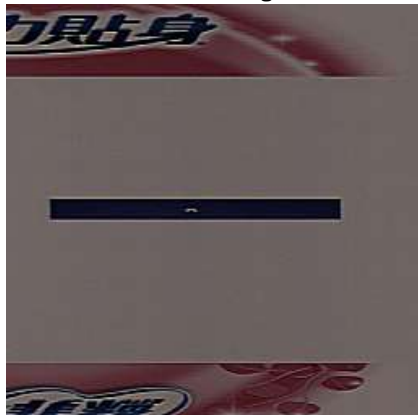
Defect image

No.	#89, \$86	Date	2023/7/18 下午 12:20:23
Segment	1	Camera	0
Pattern	11708	Position[x, y]	255.4 [mm], 5461.9 [m], (2649.1 [m])
Type	微小疵點	Size	H:1.6 ,V:1.6 [mm]
Result	OK	Area	1.6 [mm2]
Inspection level	0/5,0/5,4/3,4,4/3,4/3	Label	-
Light	6,6,3/6,6,3

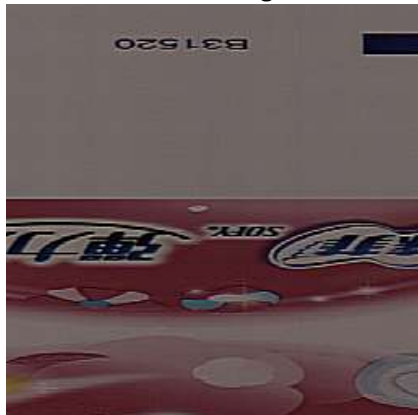
Defect image

No.	#87, \$84	Date	2023/7/18 下午 12:20:12
Segment	1	Camera	0
Pattern	11677	Position[x, y]	227.6 [mm], 5447.5 [m], (2663.5 [m])
Type	微小疵點	Size	H:2.2 ,V:2.0 [mm]
Result	OK	Area	2.6 [mm2]
Inspection level	0/5,0/5,4/3,4,4/3,4/3	Label	-
Light	6,6,3/6,6,3

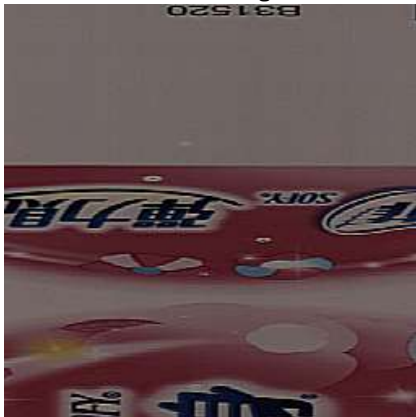
Defect image

No.	#86, \$83	Date	2023/7/18 下午 12:20:11
Segment	1	Camera	0
Pattern	11674	Position[x, y]	226.4 [mm], 5446.1 [m], (2664.9 [m])
Type	縱向刀絲疵點橫向刀絲	Size	H:12.2 ,V:17.1 [mm]
Result	OK	Area	4.9 [mm2]
Inspection level	0/5,0/5,4/3,4,4/3,4/3	Label	-
Light	6,6,3/6,6,3

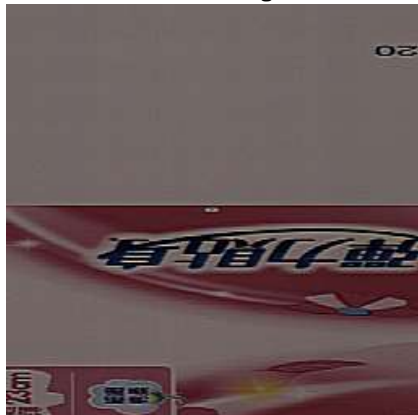
Defect image

No.	#85, \$82	Date	2023/7/18 下午 12:19:17
Segment	1	Camera	0
Pattern	11518	Position[x, y]	205.5 [mm], 5373.7 [m], (2737.3 [m])
Type	微小疵點	Size	H:1.9 ,V:2.0 [mm]
Result	OK	Area	2.4 [mm2]
Inspection level	0/5,0/5,4/3,4,4/3,4/3	Label	-
Light	6,6,3/6,6,3

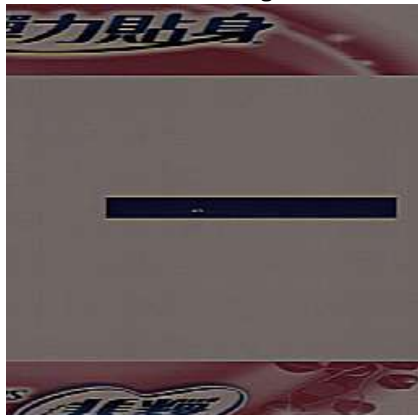
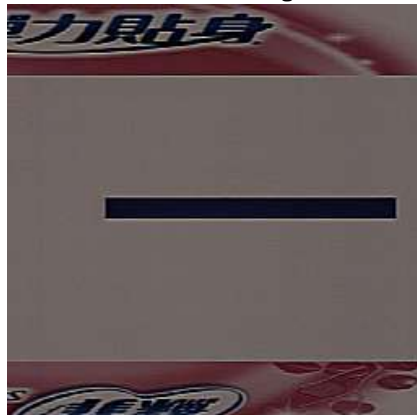
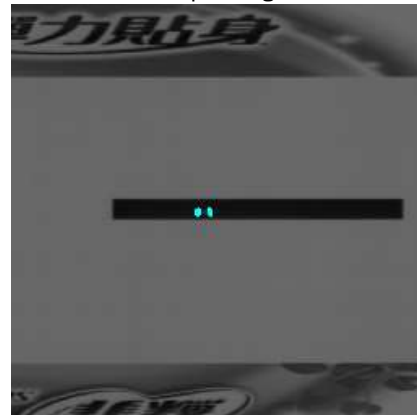
No.	#84, \$81	Date	2023/7/18 下午 12:18:12
Segment	1	Camera	0
Pattern	11332	Position[x, y]	251.0 [mm], 5287.0 [m], (2824.0 [m])
Type	微小疵點	Size	H:1.6 ,V:1.6 [mm]
Result	OK	Area	1.6 [mm2]
Inspection level	0/5,0/5,4/3,4,4/3,4/3	Label	-
Light	6,6,3/6,6,3

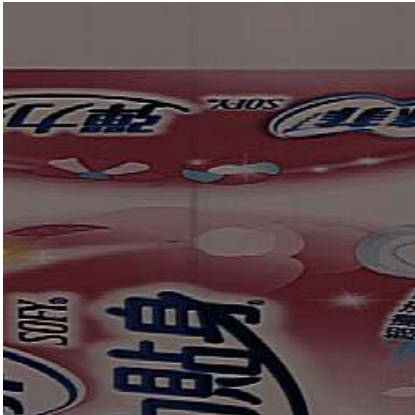
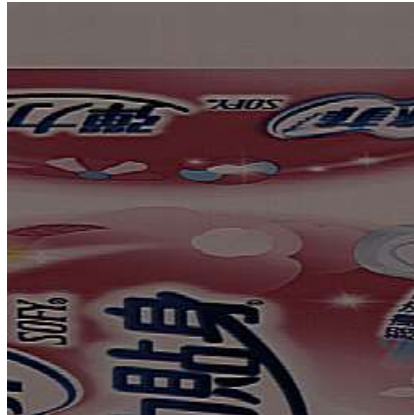
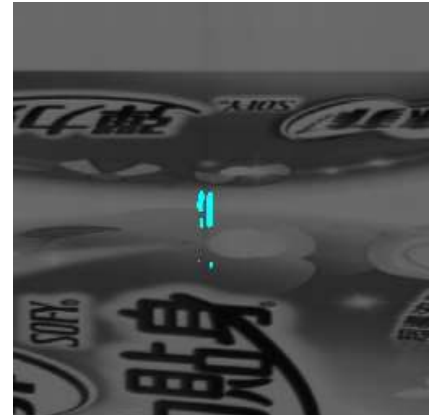
No.	#83, \$80	Date	2023/7/18 下午 12:17:38
Segment	1	Camera	0
Pattern	11235	Position[x, y]	227.7 [mm], 5241.8 [m], (2869.2 [m])
Type	縱向刀絲疵點	Size	H:1.5 ,V:8.3 [mm]
Result	OK	Area	7.3 [mm2]
Inspection level	0/5,0/5,4/3,4,4/3,4/3	Label	-
Light	6,6,3/6,6,3
