Inspection Result (Individual Data)

Lot number : 4

商品名	乳白フィルム	周長
顧客名	最高速度214m/min 分解能0.4mm	Ex1
CODE番号		Ex2
基材		Ex3

Total defects	126	検査範囲 : 172.7 ~ 531.4 [mm] 寬度 : 358.7 [mm]
Web length	8111.0 [m]	参照更新 : 週期12<平時>/週期12<平時>
Segments	1 (從左側)

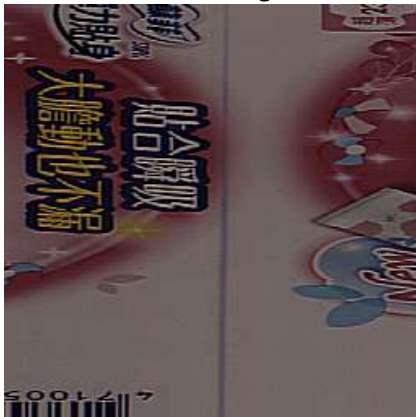
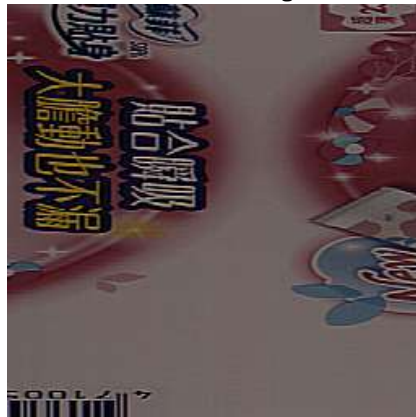
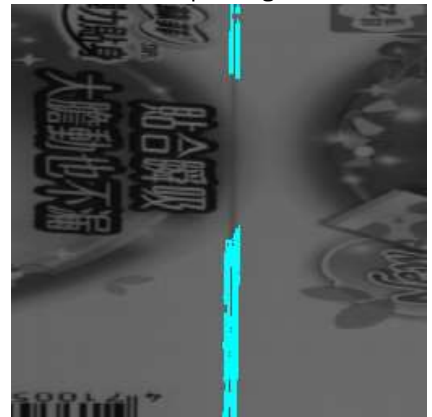
No.	#82, \$79	Date	2023/7/18 下午 12:16:29
Segment	1	Camera	0
Pattern	11036	Position[x, y]	84.9 [mm], 5149.1 [m], (2961.9 [m])
Type	縱向刀絲疵點	Size	H:1.6 ,V:47.2 [mm]
Result	OK	Area	55.2 [mm2]
Inspection level	0/5,0/5,4/3,4,4/3,4/3	Label	-
Light	6,6,3/6,6,3

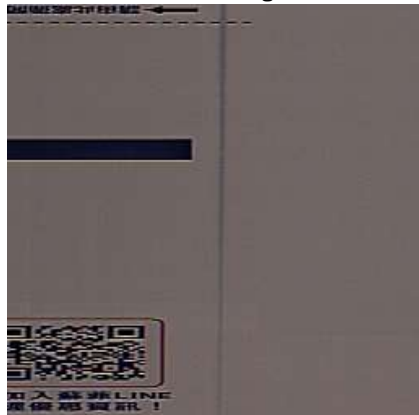
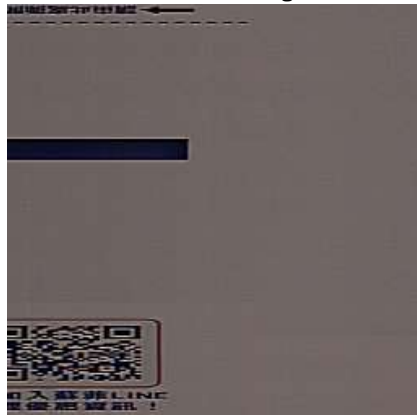
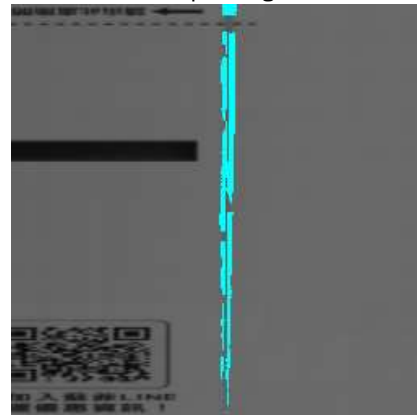
No.	#81, \$78	Date	2023/7/18 下午 12:16:28
Segment	1	Camera	0
Pattern	11035	Position[x, y]	84.6 [mm], 5149.0 [m], (2962.0 [m])
Type	縱向刀絲疵點	Size	H:1.9 ,V:157.2 [mm]
Result	OK	Area	136.9 [mm2]
Inspection level	0/5,0/5,4/3,4,4/3,4/3	Label	-
Light	6,6,3/6,6,3

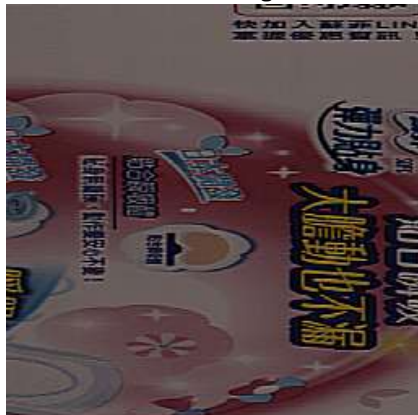
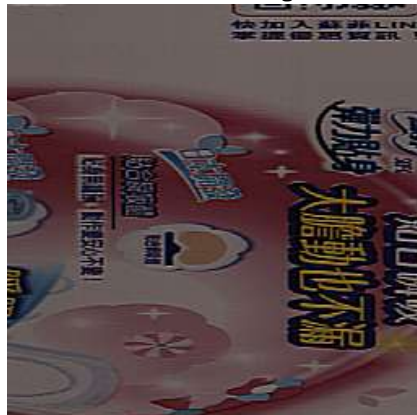
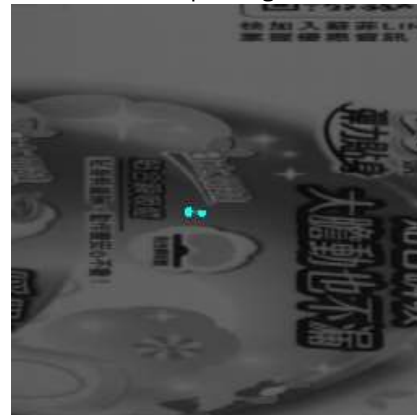
No.	#79, \$76	Date	2023/7/18 下午 12:14:15
Segment	1	Camera	0
Pattern	10653	Position[x, y]	58.0 [mm], 4971.1 [m], (3139.9 [m])
Type	微小疵點	Size	H:1.9 ,V:1.6 [mm]
Result	OK	Area	1.6 [mm2]
Inspection level	0/5,0/5,4/3,4,4/3,4/3	Label	-
Light	6,6,3/6,6,3

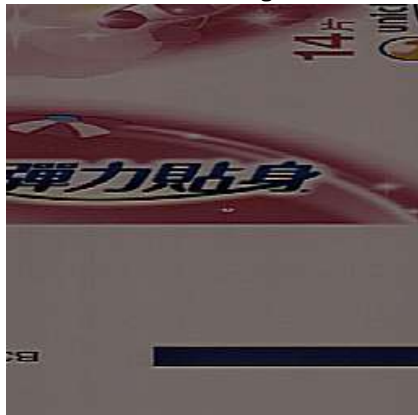
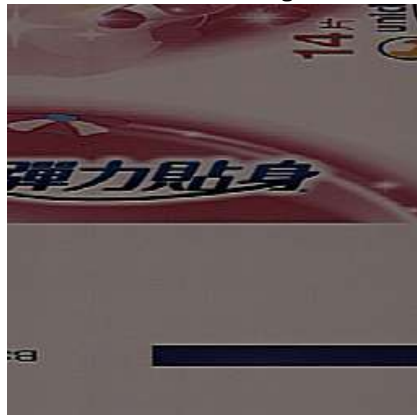
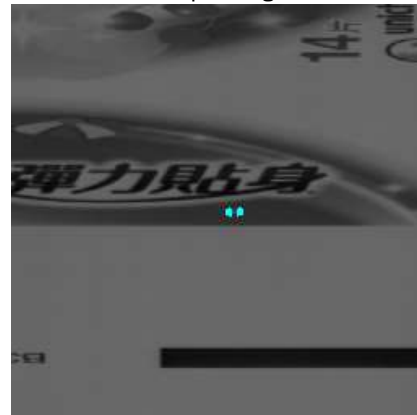
No.	#75, \$72	Date	2023/7/18 下午 12:10:54
Segment	1	Camera	0
Pattern	10077	Position[x, y]	249.3 [mm], 4702.9 [m], (3408.1 [m])
Type	微小疵點	Size	H:1.6 ,V:1.6 [mm]
Result	OK	Area	1.6 [mm2]
Inspection level	0/5,0/5,4/3,4,4/3,4/3	Label	-
Light	6,6,3/6,6,3

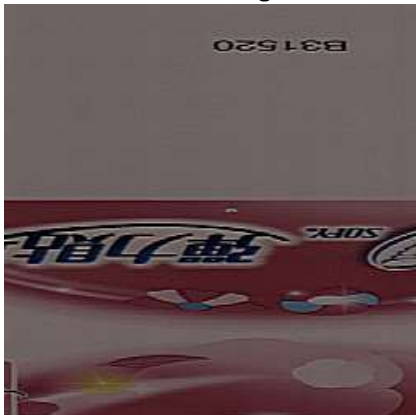
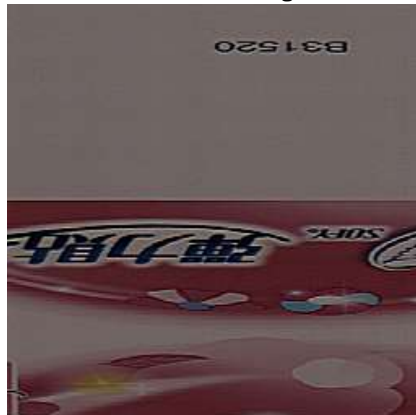
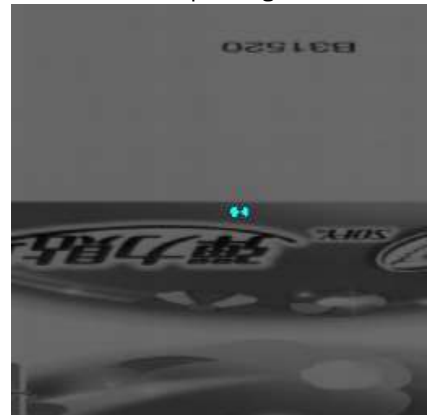
No.	#74, \$71	Date	2023/7/18 下午 12:10:44
Segment	1	Camera	0
Pattern	10049	Position[x, y]	221.4 [mm], 4690.0 [m], (3421.0 [m])
Type	微小疵點	Size	H:1.6 ,V:1.6 [mm]
Result	OK	Area	1.8 [mm2]
Inspection level	0/5,0/5,4/3,4,4/3,4/3	Label	-
Light	6,6,3/6,6,3

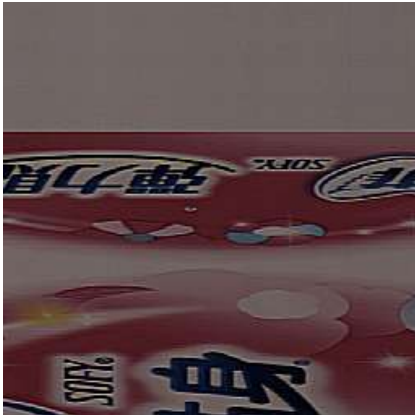
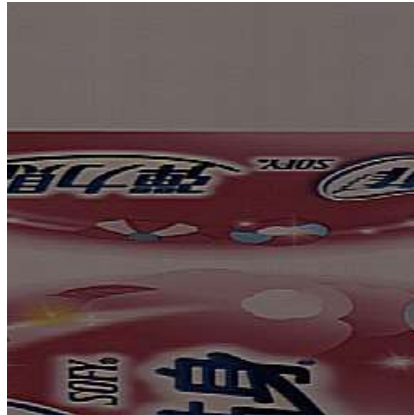
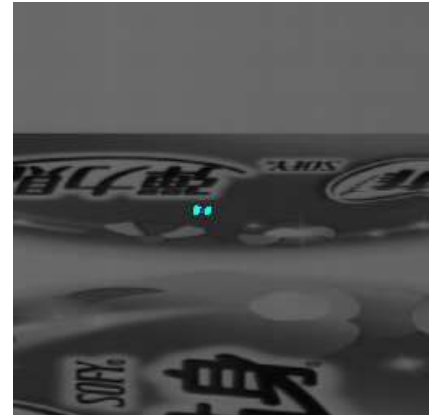
No.	#73, \$70	Date	2023/7/18 下午 12:10:21
Segment	1	Camera	0
Pattern	9982	Position[x, y]	222.6 [mm], 4658.6 [m], (3452.4 [m])
Type	微小疵點	Size	H:1.6 ,V:1.6 [mm]
Result	OK	Area	1.6 [mm2]
Inspection level	0/5,0/5,4/3,4,4/3,4/3	Label	-
Light	6,6,3/6,6,3

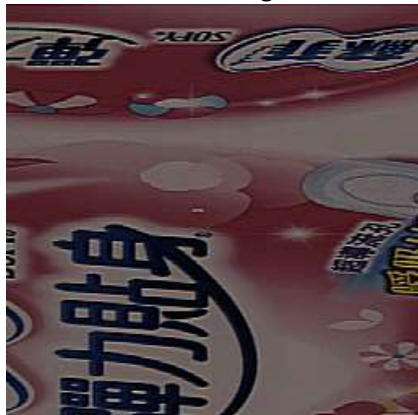
No.	#71, \$68	Date	2023/7/18 下午 12:08:38
Segment	1	Camera	0
Pattern	9689	Position[x, y]	232.4 [mm], 4522.4 [m], (3588.6 [m])
Type	微小疵點	Size	H:1.5 ,V:1.6 [mm]
Result	OK	Area	1.6 [mm2]
Inspection level	0/5,0/5,4/3,4,4/3,4/3	Label	-
Light	6,6,3/6,6,3

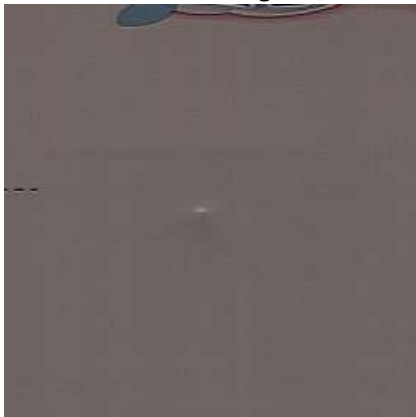
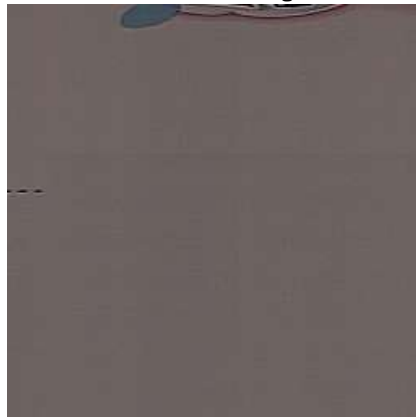
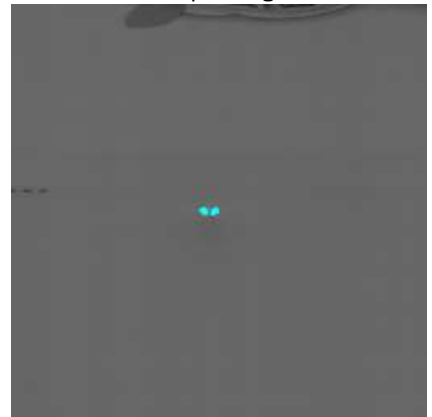
Defect image

No.	#69, \$66	Date	2023/7/18 下午 12:07:29
Segment	1	Camera	0
Pattern	9492	Position[x, y]	101.6 [mm], 4430.6 [m], (3680.4 [m])
Type	微小疵點	Size	H:1.8 ,V:1.2 [mm]
Result	OK	Area	1.6 [mm2]
Inspection level	0/5,0/5,4/3,4,4/3,4/3	Label	-
Light	6,6,3/6,6,3

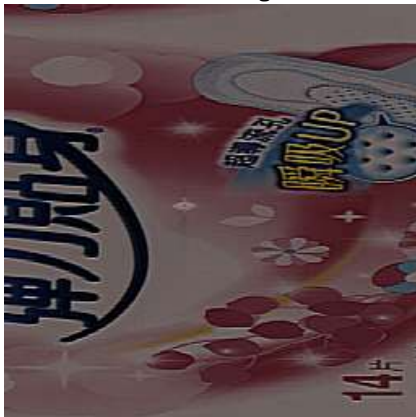
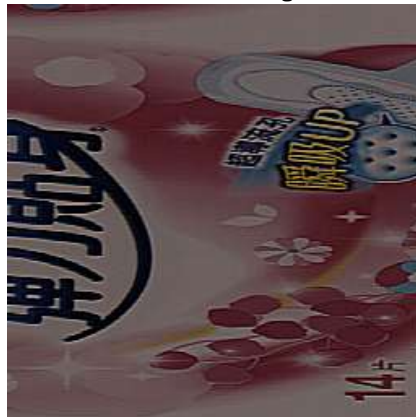
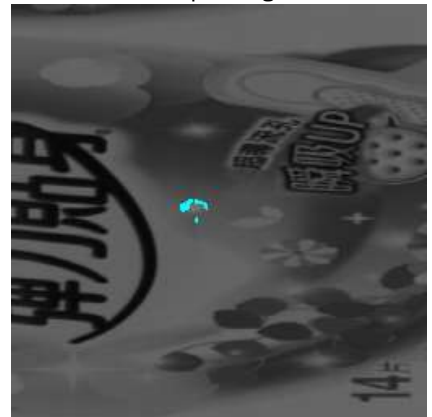
Defect image

No.	#67, \$64	Date	2023/7/18 下午 12:06:50
Segment	1	Camera	0
Pattern	9382	Position[x, y]	240.6 [mm], 4379.4 [m], (3731.6 [m])
Type	縱向刀絲疵點	Size	H:2.5 ,V:5.2 [mm]
Result	OK	Area	2.3 [mm2]
Inspection level	0/5,0/5,4/3,4,4/3,4/3	Label	-
Light	6,6,3/6,6,3

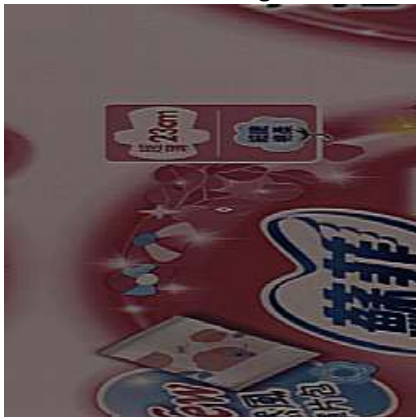
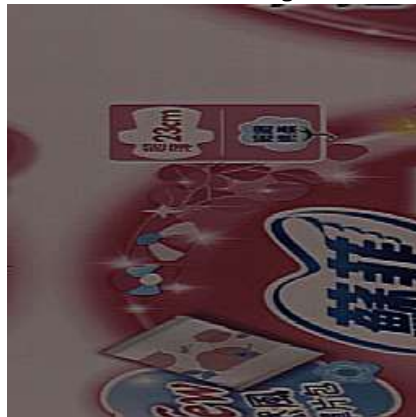
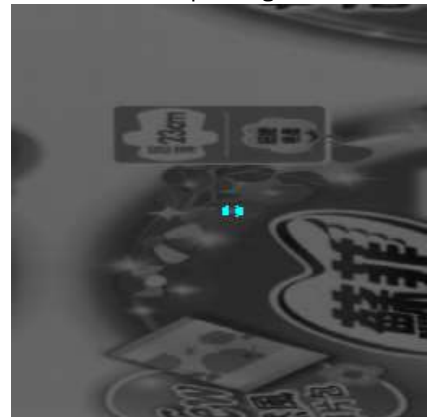
Defect image

No.	#66, \$63	Date	2023/7/18 下午 12:05:34
Segment	1	Camera	0
Pattern	9169	Position[x, y]	192.9 [mm], 4280.2 [m], (3830.8 [m])
Type	微小疵點	Size	H:1.9 ,V:2.0 [mm]
Result	OK	Area	2.0 [mm2]
Inspection level	0/5,0/5,4/3,4,4/3,4/3	Label	-
Light	6,6,3/6,6,3

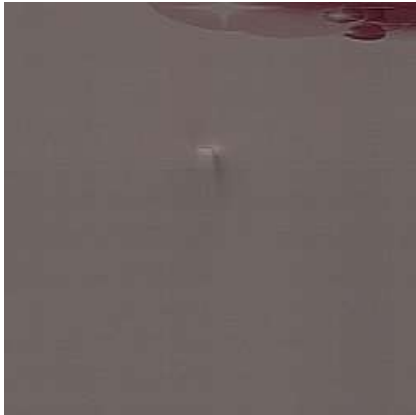
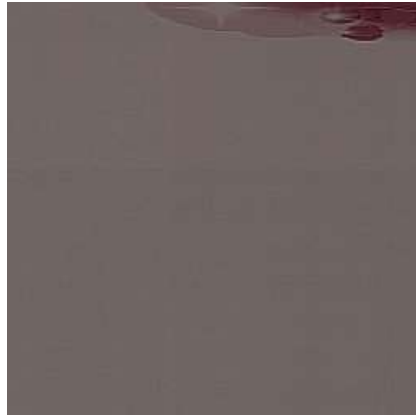
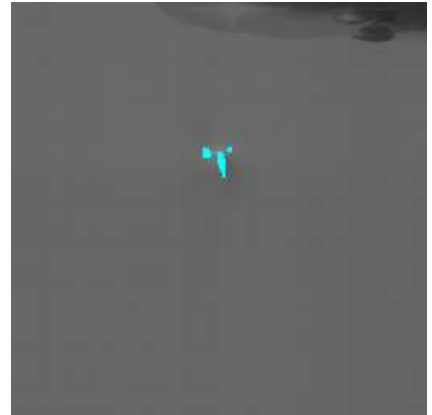
Defect image

No.	#64, \$61	Date	2023/7/18 下午 12:04:20
Segment	1	Camera	0
Pattern	8959	Position[x, y]	294.5 [mm], 4182.4 [m], (3928.6 [m])
Type	縱向刀絲疵點	Size	H:2.6 ,V:6.7 [mm]
Result	OK	Area	4.8 [mm2]
Inspection level	0/5,0/5,4/3,4,4/3,4/3	Label	-
Light	6,6,3/6,6,3

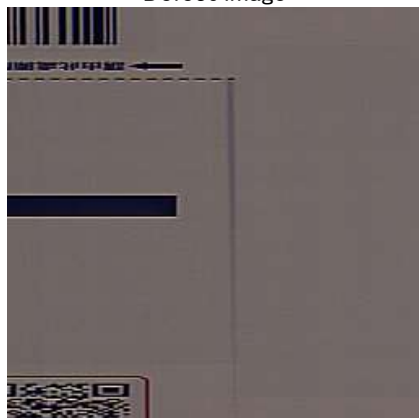
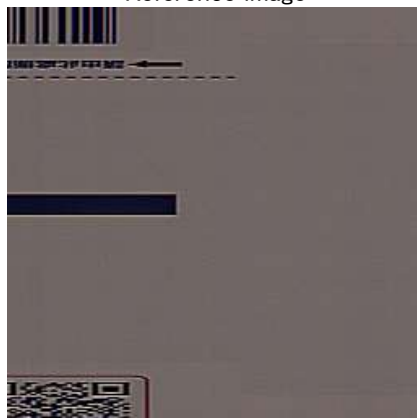
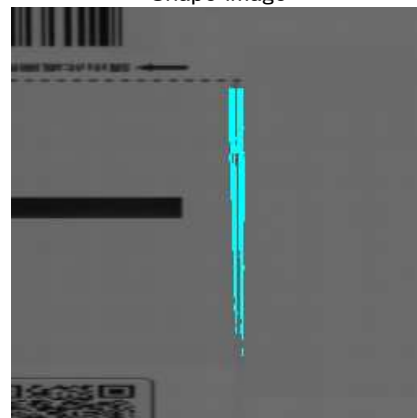
Defect image

No.	#62, \$59	Date	2023/7/18 下午 12:04:00
Segment	1	Camera	0
Pattern	8904	Position[x, y]	85.3 [mm], 4156.6 [m], (3954.4 [m])
Type	縱向刀絲疵點	Size	H:1.5 ,V:60.7 [mm]
Result	OK	Area	53.3 [mm2]
Inspection level	0/5,0/5,4/3,4,4/3,4/3	Label	-
Light	6,6,3/6,6,3

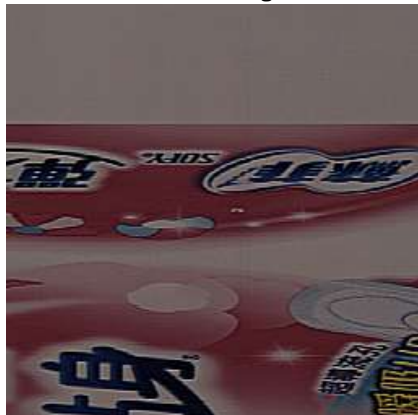
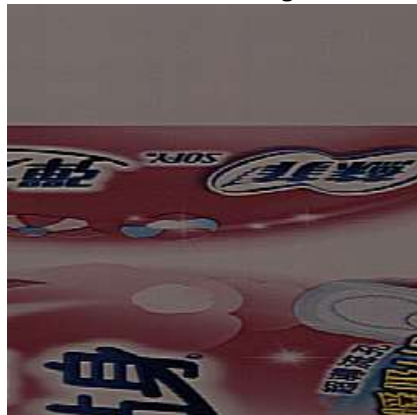
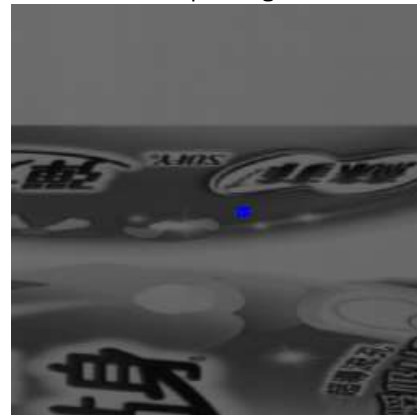
Defect image

No.	#61, \$58	Date	2023/7/18 上午 11:58:24
Segment	1	Camera	0
Pattern	7956	Position[x, y]	235.9 [mm], 3713.7 [m], (4397.3 [m])
Type	微小疵點	Size	H:1.2 ,V:1.6 [mm]
Result	OK	Area	1.6 [mm2]
Inspection level	0/5,0/5,4/3,4,4/3,4/3	Label	-
Light	6,6,3/6,6,3

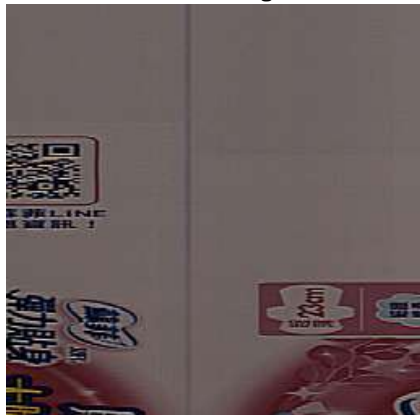
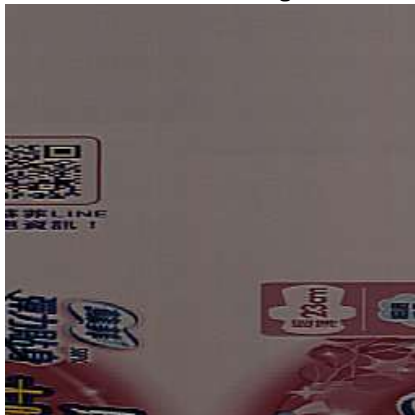
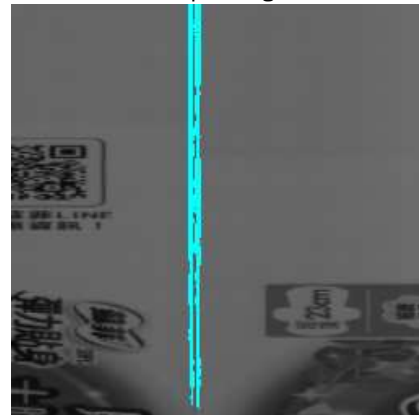
Defect image

No.	#60, \$57	Date	2023/7/18 上午 11:57:29
Segment	1	Camera	0
Pattern	7798	Position[x, y]	86.2 [mm], 3640.1 [m], (4470.9 [m])
Type	縱向刀絲疵點	Size	H:1.5 ,V:177.4 [mm]
Result	OK	Area	166.7 [mm2]
Inspection level	0/5,0/5,4/3,4,4/3,4/3	Label	-
Light	6,6,3/6,6,3

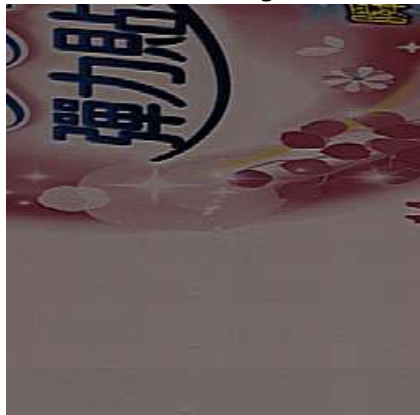
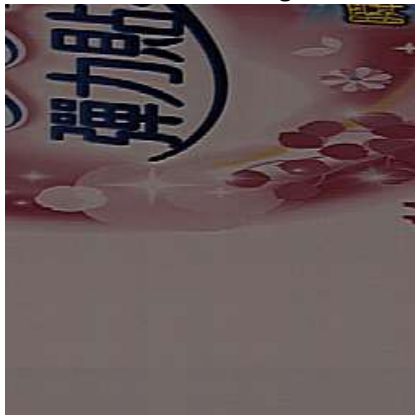
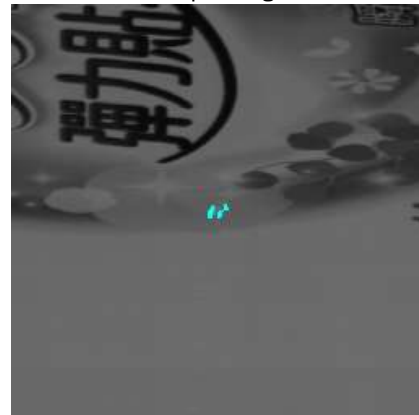
Defect image

No.	#59, \$56	Date	2023/7/18 上午 11:57:14
Segment	1	Camera	0
Pattern	7755	Position[x, y]	139.7 [mm], 3619.9 [m], (4491.1 [m])
Type	縱向刀絲疵點	Size	H:1.9 ,V:2.8 [mm]
Result	OK	Area	2.1 [mm2]
Inspection level	0/5,0/5,4/3,4,4/3,4/3	Label	-
Light	6,6,3/6,6,3

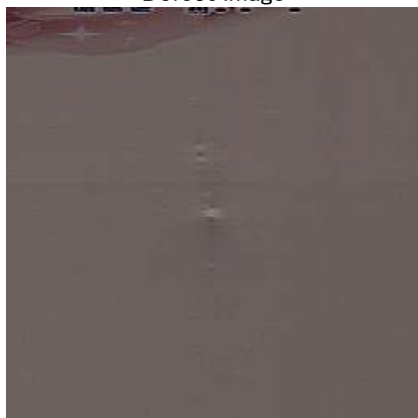
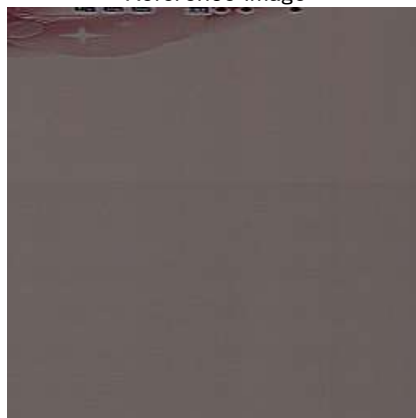
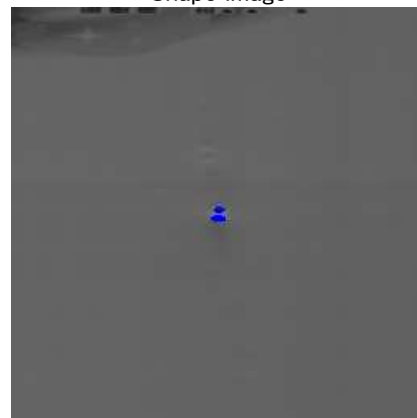
Defect image

No.	#58, \$55	Date	2023/7/18 上午 11:56:15
Segment	1	Camera	0
Pattern	7586	Position[x, y]	341.5 [mm], 3541.0 [m], (4570.0 [m])
Type	橫向刀絲	Size	H:1.3 ,V:2.8 [mm]
Result	OK	Area	1.6 [mm2]
Inspection level	0/5,0/5,4/3,4,4/3,4/3	Label	-
Light	6,6,3/6,6,3

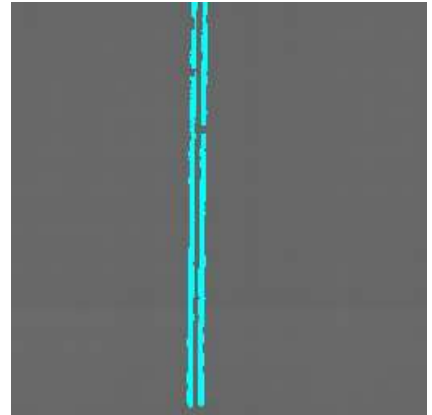
Defect image

No.	#57, \$54	Date	2023/7/18 上午 11:54:32
Segment	1	Camera	0
Pattern	7292	Position[x, y]	138.1 [mm], 3403.8 [m], (4707.2 [m])
Type	縱向刀絲疵點	Size	H:2.1 ,V:147.6 [mm]
Result	OK	Area	132.2 [mm2]
Inspection level	0/5,0/5,4/3,4,4/3,4/3	Label	-
Light	6,6,3/6,6,3

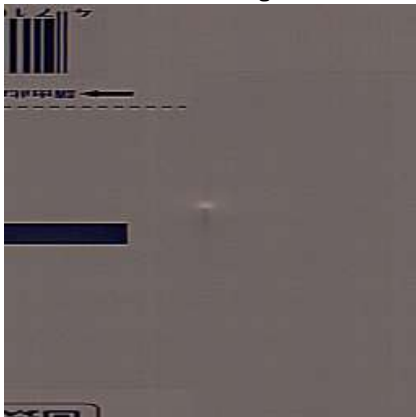
Defect image

No.	#56, \$53	Date	2023/7/18 上午 11:54:24
Segment	1	Camera	0
Pattern	7270	Position[x, y]	88.0 [mm], 3393.5 [m], (4717.5 [m])
Type	縱向刀絲疵點	Size	H:2.1 ,V:4.0 [mm]
Result	OK	Area	2.0 [mm2]
Inspection level	0/5,0/5,4/3,4,4/3,4/3	Label	-
Light	6,6,3/6,6,3

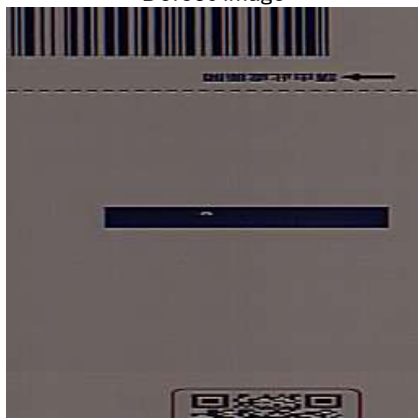
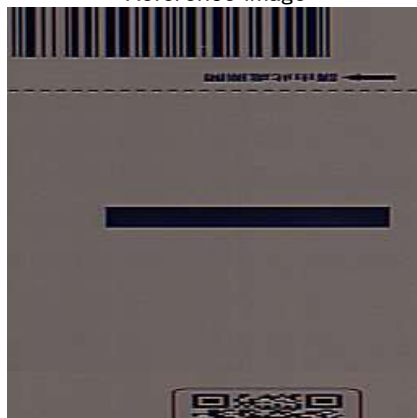
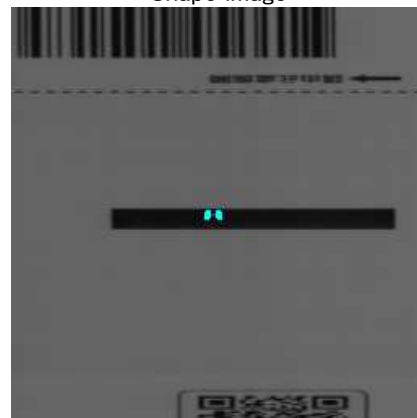
No.	#55, \$52	Date	2023/7/18 上午 11:53:53
Segment	1	Camera	0
Pattern	7180	Position[x, y]	64.4 [mm], 3351.8 [m], (4759.2 [m])
Type	微小疵點	Size	H:1.6 ,V:1.6 [mm]
Result	OK	Area	1.9 [mm2]
Inspection level	0/5,0/5,4/3,4,4/3,4/3	Label	-
Light	6,6,3/6,6,3

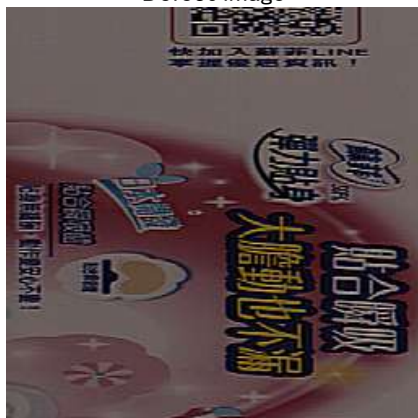
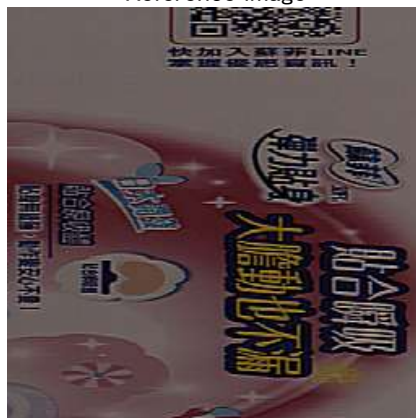
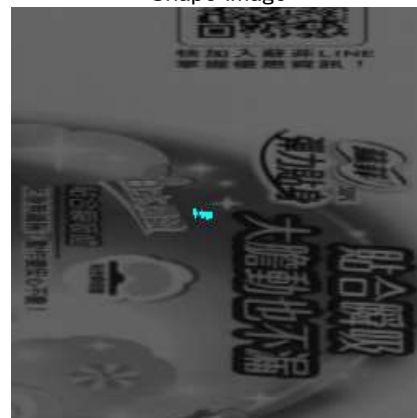
No.	#54, \$51	Date	2023/7/18 上午 11:53:51
Segment	1	Camera	0
Pattern	7176	Position[x, y]	63.5 [mm], 3349.8 [m], (4761.2 [m])
Type	微小疵點	Size	H:1.8 ,V:2.0 [mm]
Result	OK	Area	1.6 [mm2]
Inspection level	0/5,0/5,4/3,4,4/3,4/3	Label	-
Light	6,6,3/6,6,3

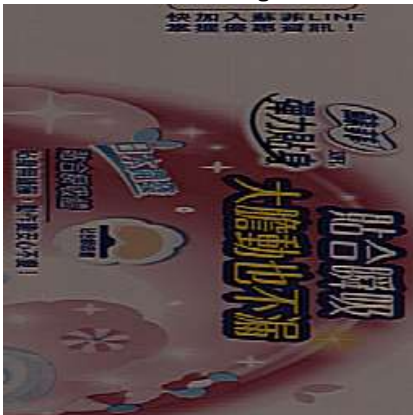
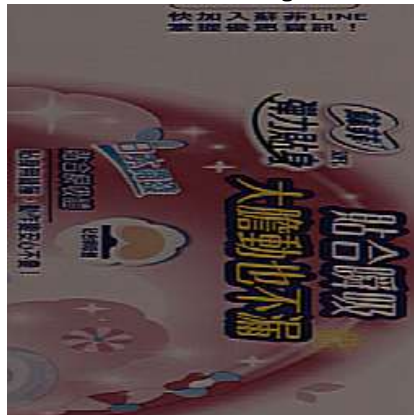
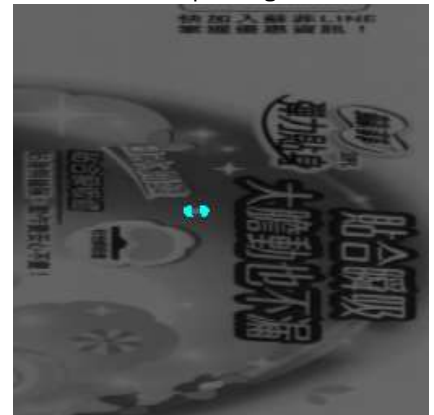
No.	#53, \$50	Date	2023/7/18 上午 11:53:51
Segment	1	Camera	0
Pattern	7175	Position[x, y]	62.8 [mm], 3349.3 [m], (4761.7 [m])
Type	微小疵點	Size	H:2.3 ,V:2.0 [mm]
Result	OK	Area	2.5 [mm2]
Inspection level	0/5,0/5,4/3,4,4/3,4/3	Label	-
Light	6,6,3/6,6,3

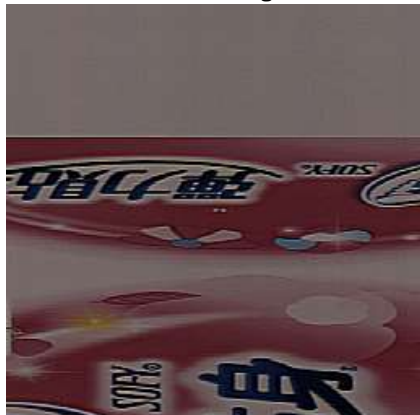
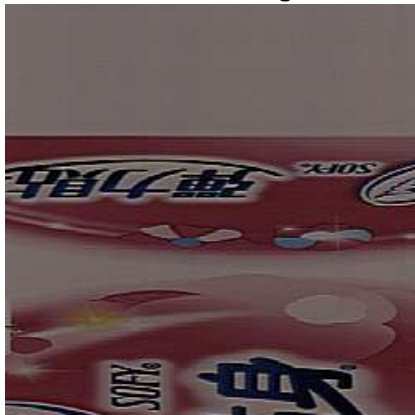
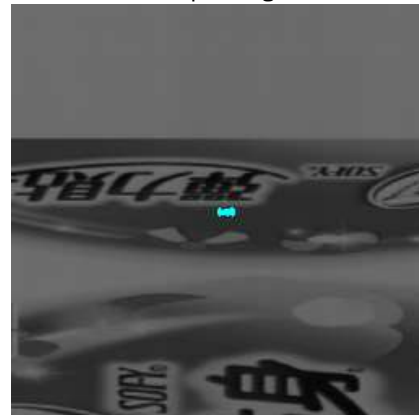
No.	#52, \$49	Date	2023/7/18 上午 11:52:26
Segment	1	Camera	0
Pattern	6931	Position[x, y]	220.4 [mm], 3235.6 [m], (4875.4 [m])
Type	微小疵點	Size	H:1.6 ,V:1.6 [mm]
Result	OK	Area	2.2 [mm2]
Inspection level	0/5,0/5,4/3,4,4/3,4/3	Label	-
Light	6,6,3/6,6,3

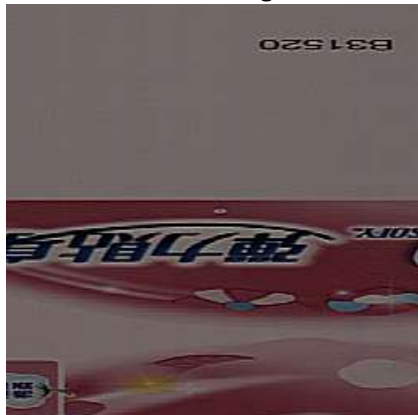
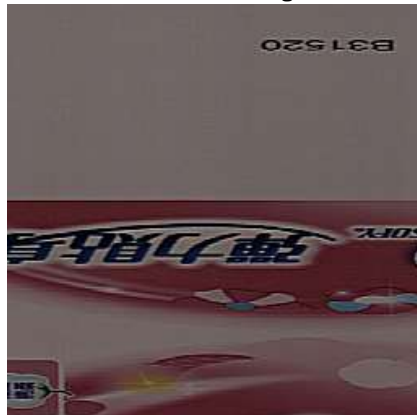
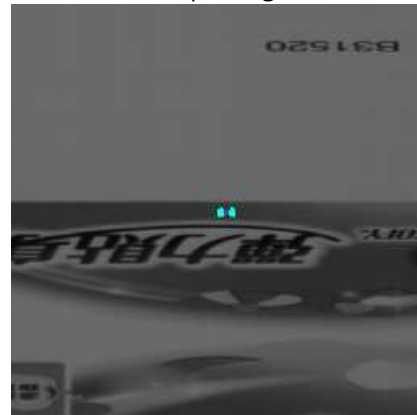
No.	#51, \$48	Date	2023/7/18 上午 11:52:07
Segment	1	Camera	0
Pattern	6877	Position[x, y]	215.7 [mm], 3210.4 [m], (4900.6 [m])
Type	微小疵點	Size	H:1.6 ,V:1.6 [mm]
Result	OK	Area	1.7 [mm2]
Inspection level	0/5,0/5,4/3,4,4/3,4/3	Label	-
Light	6,6,3/6,6,3

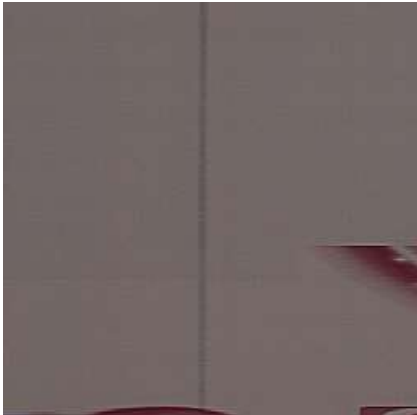
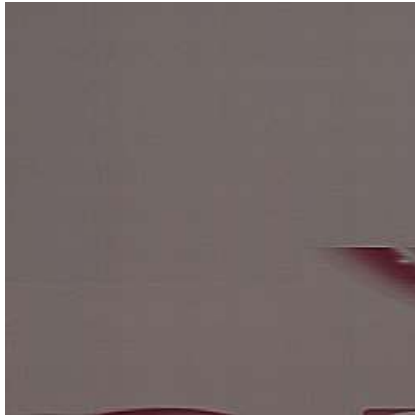
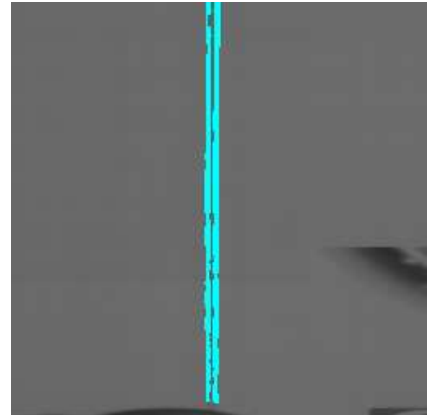
No.	#50, \$47	Date	2023/7/18 上午 11:51:26
Segment	1	Camera	0
Pattern	6762	Position[x, y]	167.5 [mm], 3156.6 [m], (4954.4 [m])
Type	縱向刀絲疵點	Size	H:1.6 ,V:147.6 [mm]
Result	OK	Area	147.4 [mm2]
Inspection level	0/5,0/5,4/3,4,4/3,4/3	Label	-
Light	6,6,3/6,6,3

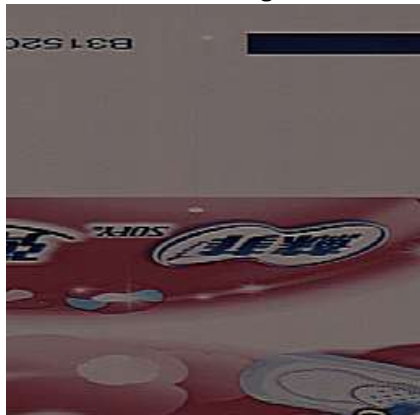
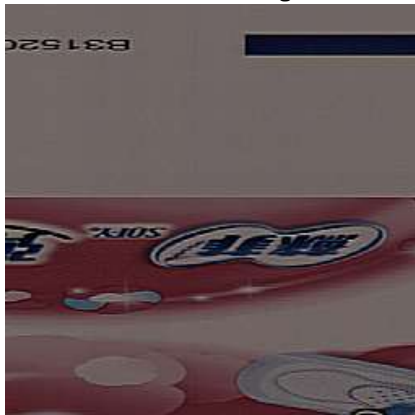
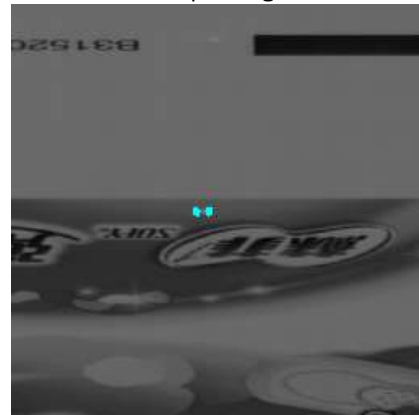
No.	#49, \$46	Date	2023/7/18 上午 11:51:24
Segment	1	Camera	0
Pattern	6754	Position[x, y]	237.0 [mm], 3153.0 [m], (4958.0 [m])
Type	微小疵點	Size	H:1.8 ,V:1.6 [mm]
Result	OK	Area	1.9 [mm2]
Inspection level	0/5,0/5,4/3,4,4/3,4/3	Label	-
Light	6,6,3/6,6,3

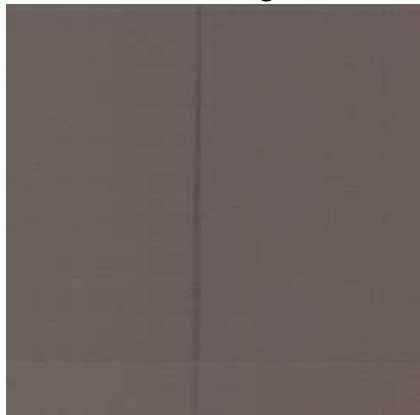
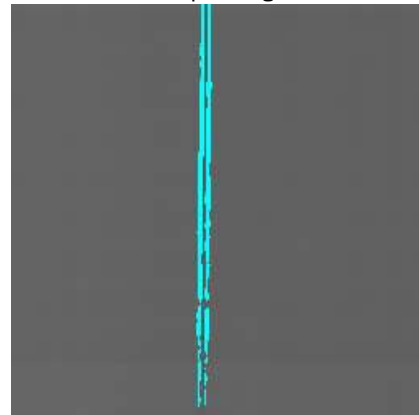
No.	#48, \$45	Date	2023/7/18 上午 11:51:02
Segment	1	Camera	0
Pattern	6691	Position[x, y]	335.5 [mm], 3123.5 [m], (4987.5 [m])
Type	縱向刀絲疵點	Size	H:1.5 ,V:134.2 [mm]
Result	OK	Area	87.3 [mm2]
Inspection level	0/5,0/5,4/3,4,4/3,4/3	Label	-
Light	6,6,3/6,6,3

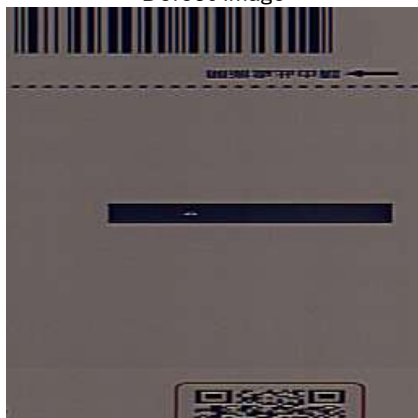
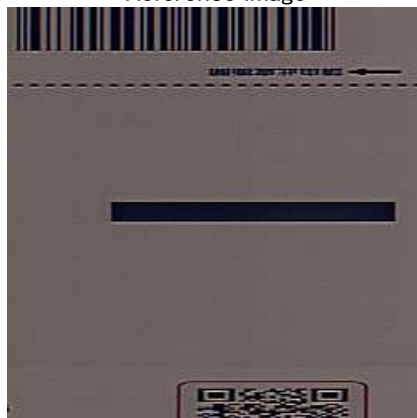
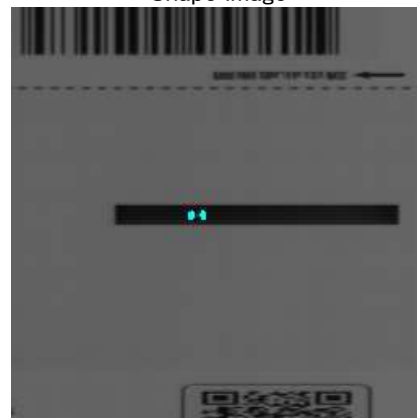
No.	#47, \$44	Date	2023/7/18 上午 11:49:12
Segment	1	Camera	0
Pattern	6375	Position[x, y]	63.1 [mm], 2976.2 [m], (5134.8 [m])
Type	微小疵點	Size	H:1.6 ,V:1.6 [mm]
Result	OK	Area	1.7 [mm2]
Inspection level	0/5,0/5,4/3,4,4/3,4/3	Label	-
Light	6,6,3/6,6,3

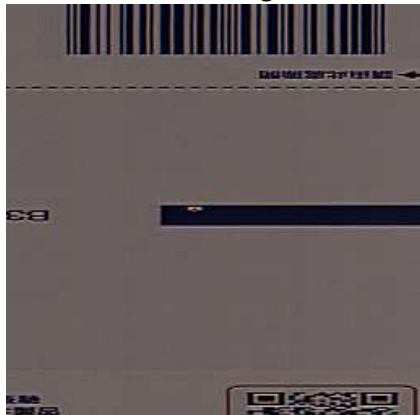
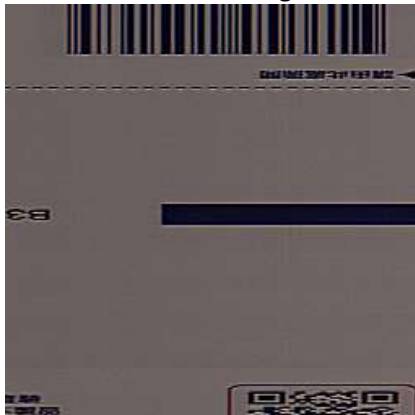
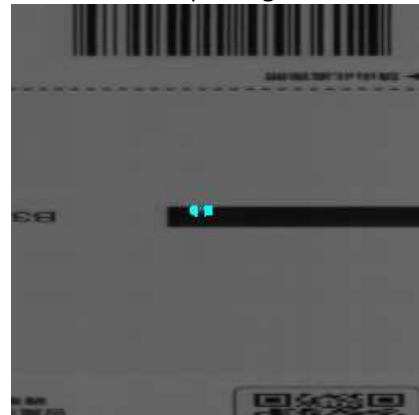
No.	#46, \$43	Date	2023/7/18 上午 11:49:10
Segment	1	Camera	0
Pattern	6369	Position[x, y]	58.7 [mm], 2973.7 [m], (5137.3 [m])
Type	微小疵點	Size	H:2.1 ,V:2.0 [mm]
Result	OK	Area	2.6 [mm2]
Inspection level	0/5,0/5,4/3,4,4/3,4/3	Label	-
Light	6,6,3/6,6,3

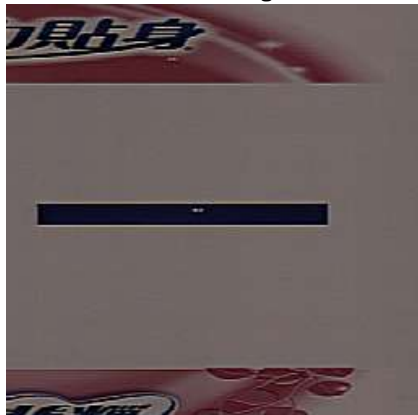
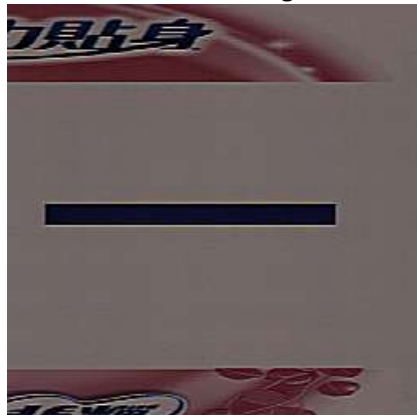
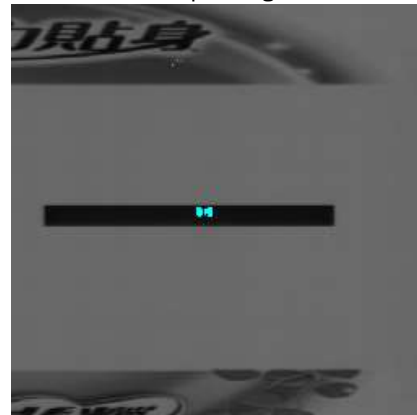
No.	#45, \$42	Date	2023/7/18 上午 11:49:00
Segment	1	Camera	0
Pattern	6342	Position[x, y]	255.9 [mm], 2961.1 [m], (5149.9 [m])
Type	微小疵點	Size	H:1.5 ,V:1.6 [mm]
Result	OK	Area	1.9 [mm2]
Inspection level	0/5,0/5,4/3,4,4/3,4/3	Label	-
Light	6,6,3/6,6,3

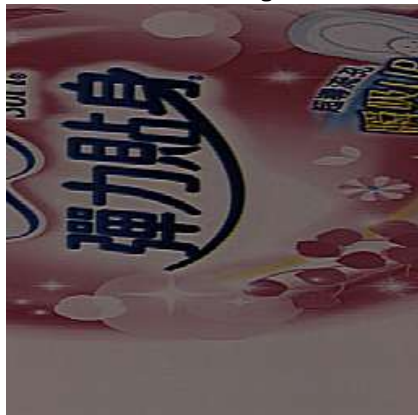
No.	#44, \$41	Date	2023/7/18 上午 11:47:34
Segment	1	Camera	0
Pattern	6096	Position[x, y]	142.9 [mm], 2846.1 [m], (5264.9 [m])
Type	縱向刀絲疵點	Size	H:2.6 ,V:19.8 [mm]
Result	OK	Area	8.4 [mm2]
Inspection level	0/5,0/5,4/3,4,4/3,4/3	Label	-
Light	6,6,3/6,6,3

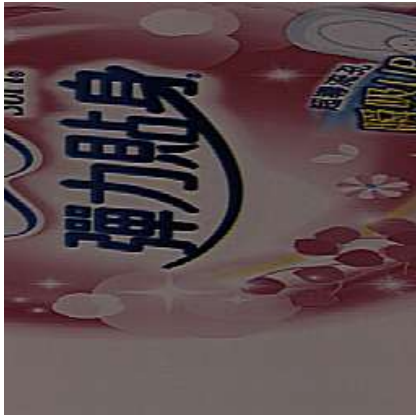
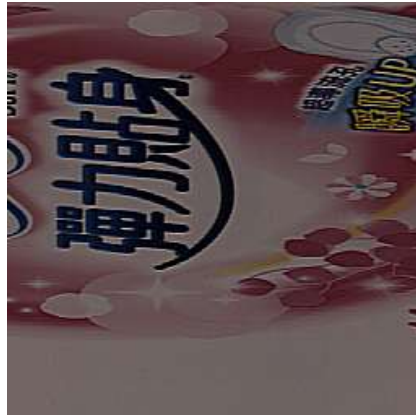
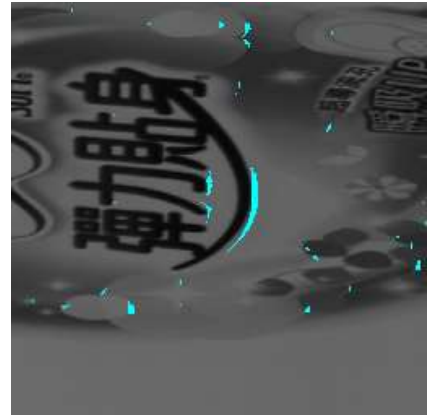
No.	#43, \$40	Date	2023/7/18 上午 11:47:34
Segment	1	Camera	0
Pattern	6095	Position[x, y]	79.8 [mm], 2845.7 [m], (5265.3 [m])
Type	縱向刀絲疵點	Size	H:0.4 ,V:15.5 [mm]
Result	OK	Area	3.9 [mm2]
Inspection level	0/5,0/5,4/3,4,4/3,4/3	Label	-
Light	6,6,3/6,6,3

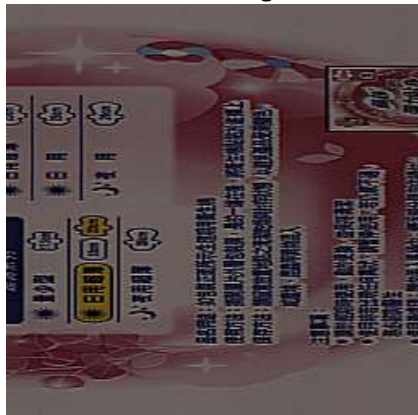
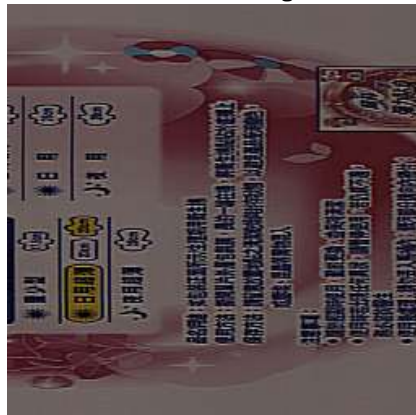
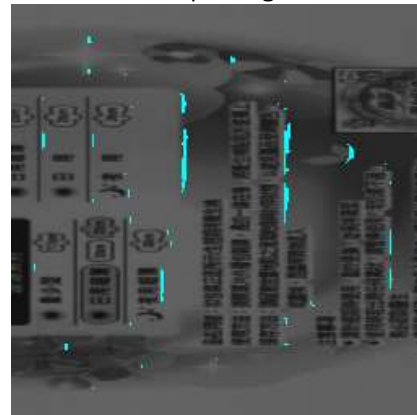
No.	#43, \$40	Date	2023/7/18 上午 11:47:34
Segment	1	Camera	0
Pattern	6095	Position[x, y]	333.2 [mm], 2845.9 [m], (5265.2 [m])
Type	縱向刀絲疵點	Size	H:11.7 ,V:42.9 [mm]
Result	OK	Area	5.1 [mm2]
Inspection level	0/5,0/5,4/3,4,4/3,4/3	Label	-
Light	6,6,3/6,6,3

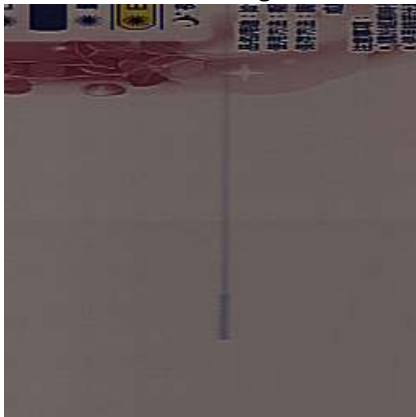
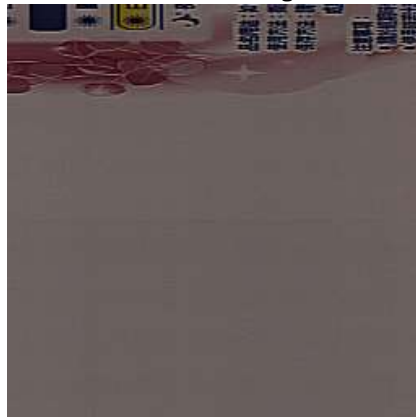
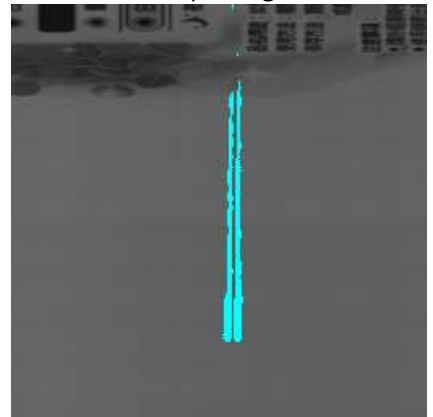
No.	#42, \$39	Date	2023/7/18 上午 11:46:40
Segment	1	Camera	0
Pattern	5941	Position[x, y]	328.8 [mm], 2774.0 [m], (5337.0 [m])
Type	縱向刀絲疵點	Size	H:1.9 ,V:63.1 [mm]
Result	OK	Area	58.0 [mm2]
Inspection level	0/5,0/5,4/3,4,4/3,4/3	Label	-
Light	6,6,3/6,6,3

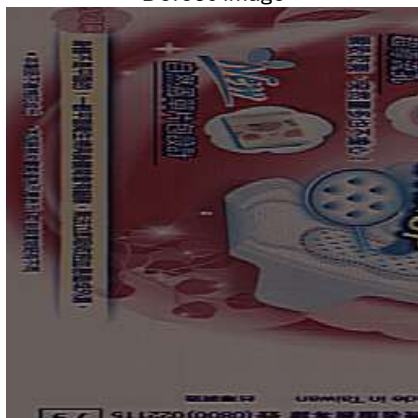
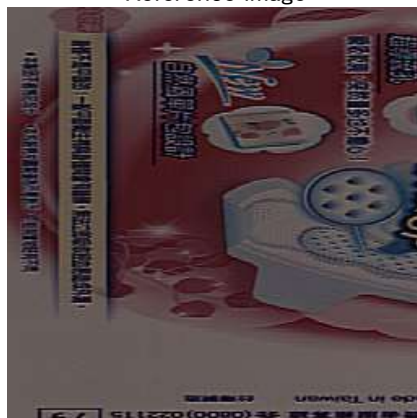
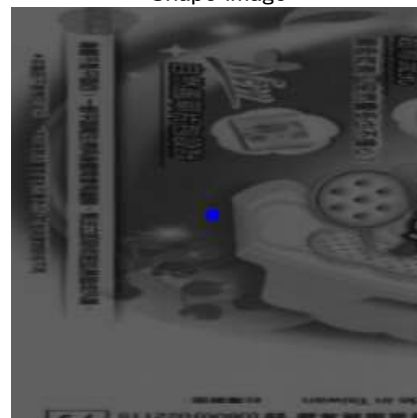
No.	#41, \$38	Date	2023/7/18 上午 11:45:38
Segment	1	Camera	0
Pattern	5762	Position[x, y]	17.5 [mm], 2690.6 [m], (5420.4 [m])
Type	微小疵點	Size	H:1.2 ,V:1.6 [mm]
Result	OK	Area	1.7 [mm2]
Inspection level	0/5,0/5,4/3,4,4/3,4/3	Label	-
Light	6,6,3/6,6,3

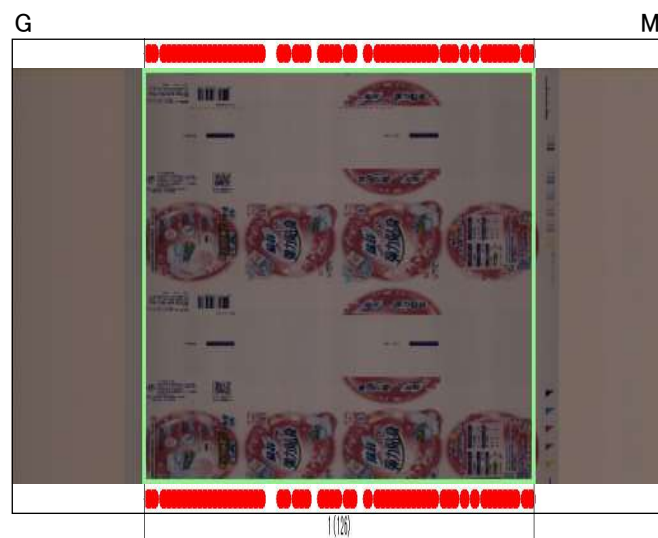
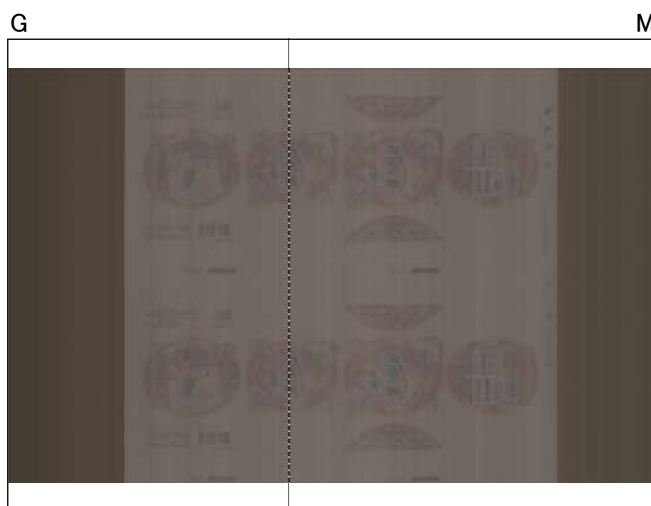
No.	#40, \$37	Date	2023/7/18 上午 11:45:04
Segment	1	Camera	0
Pattern	5665	Position[x, y]	71.6 [mm], 2645.5 [m], (5465.5 [m])
Type	微小疵點	Size	H:2.3 ,V:2.4 [mm]
Result	OK	Area	4.4 [mm2]
Inspection level	0/5,0/5,4/3,4,4/3,4/3	Label	-
Light	6,6,3/6,6,3

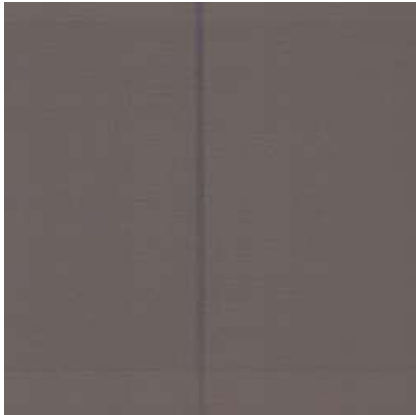
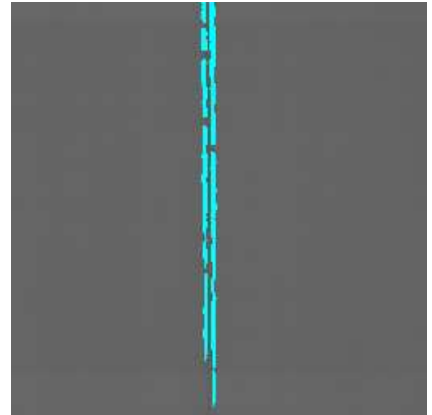
No.	#39, \$36	Date	2023/7/18 上午 11:44:56
Segment	1	Camera	0
Pattern	5641	Position[x, y]	317.2 [mm], 2634.1 [m], (5476.9 [m])
Type	縱向刀絲疵點	Size	H:1.6 ,V:122.2 [mm]
Result	OK	Area	91.1 [mm2]
Inspection level	0/5,0/5,4/3,4,4/3,4/3	Label	-
Light	6,6,3/6,6,3

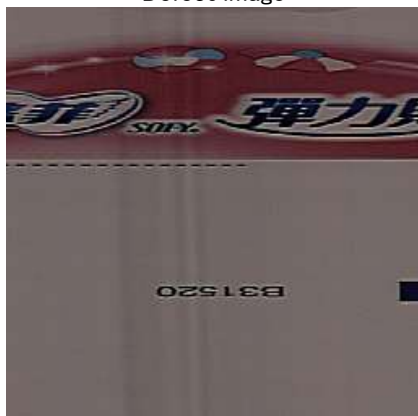
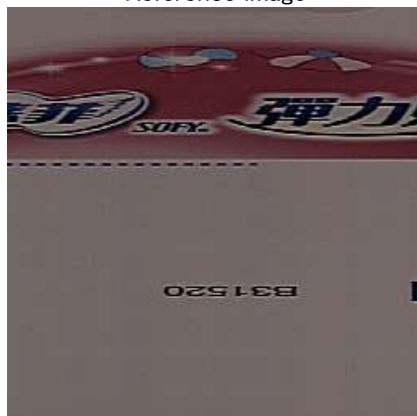
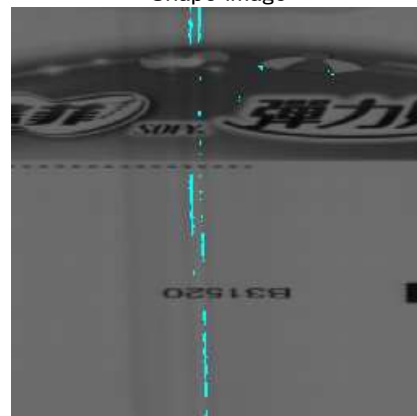
No.	#38, \$35	Date	2023/7/18 上午 11:44:15
Segment	1	Camera	0
Pattern	5525	Position[x, y]	222.2 [mm], 2580.3 [m], (5530.7 [m])
Type	縱向刀絲疵點	Size	H:1.5 ,V:19.1 [mm]
Result	OK	Area	4.8 [mm2]
Inspection level	0/5,0/5,4/3,4,4/3,4/3	Label	-
Light	6,6,3/6,6,3

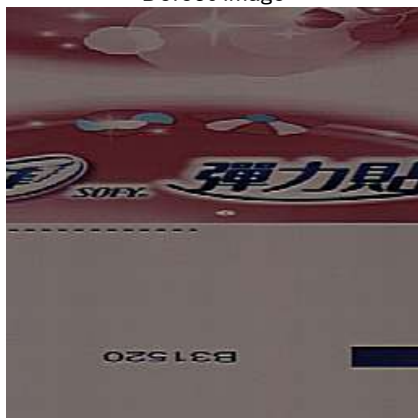
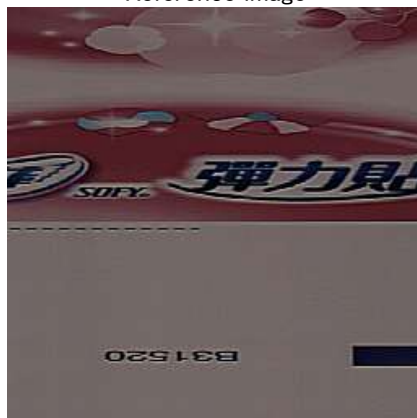
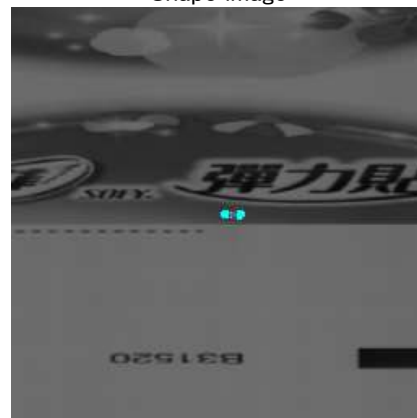
No.	#37, \$34	Date	2023/7/18 上午 11:43:27
Segment	1	Camera	0
Pattern	5386	Position[x, y]	230.2 [mm], 2515.3 [m], (5595.7 [m])
Type	微小疵點	Size	H:2.2 ,V:1.6 [mm]
Result	OK	Area	1.8 [mm2]
Inspection level	0/5,0/5,4/3,4,4/3,4/3	Label	-
Light	6,6,3/6,6,3

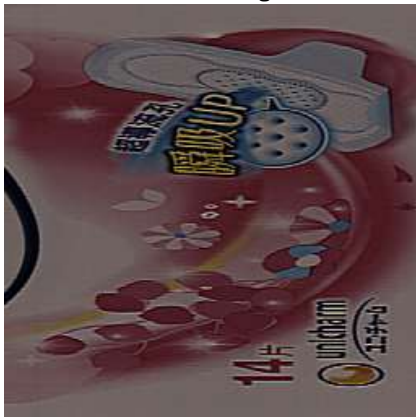
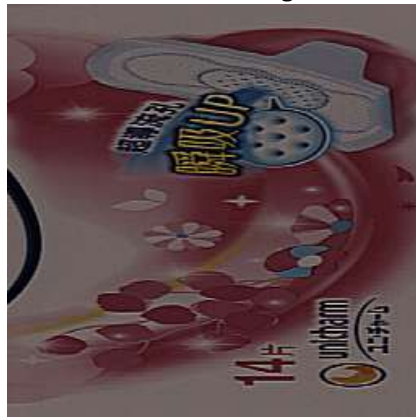
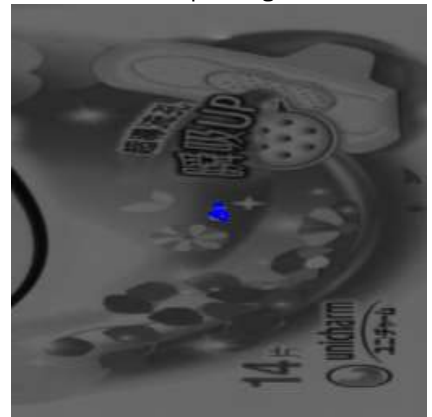
No.	#36, \$33	Date	2023/7/18 上午 11:41:52
Segment	1	Camera	0
Pattern	5113	Position[x, y]	252.6 [mm], 2388.1 [m], (5722.9 [m])
Type	橫向刀絲	Size	H:1.6 ,V:4.0 [mm]
Result	OK	Area	2.7 [mm2]
Inspection level	0/5,0/5,4/3,4,4/3,4/3	Label	-
Light	6,6,3/6,6,3

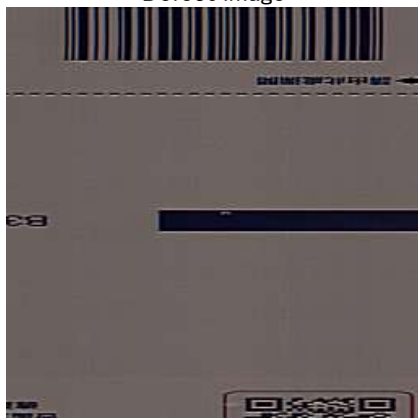
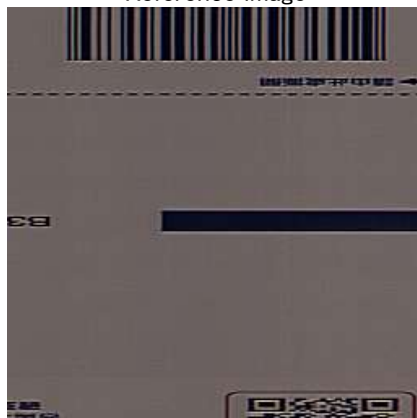
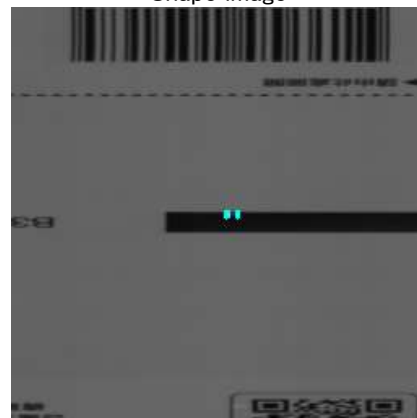
No.	#35, \$32	Date	2023/7/18 上午 11:41:30
Segment	1	Camera	0
Pattern	5051	Position[x, y]	61.5 [mm], 2359.3 [m], (5751.7 [m])
Type	微小疵點	Size	H:1.5 ,V:1.6 [mm]
Result	OK	Area	1.6 [mm2]
Inspection level	0/5,0/5,4/3,4,4/3,4/3	Label	-
Light	6,6,3/6,6,3

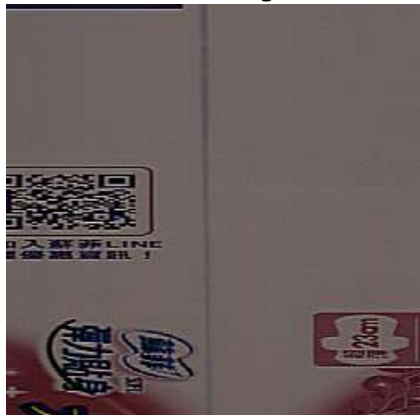
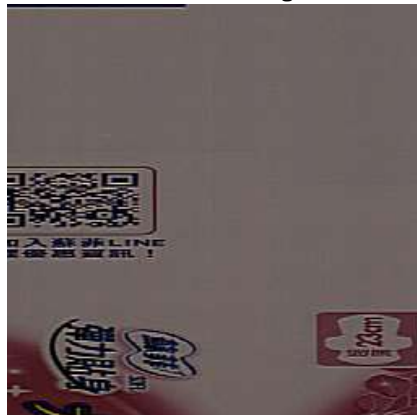
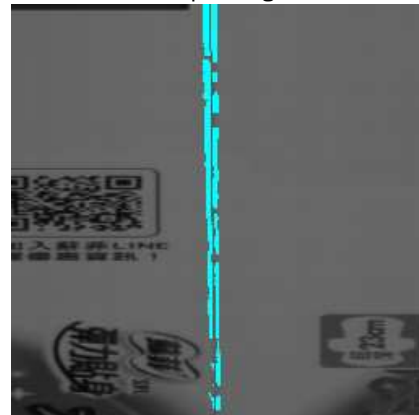
No.	#34, \$31	Date	2023/7/18 上午 11:41:27
Segment	1	Camera	0
Pattern	5043	Position[x, y]	83.0 [mm], 2355.3 [m], (5755.7 [m])
Type	縱向刀絲疵點	Size	H:1.9 ,V:128.6 [mm]
Result	OK	Area	106.9 [mm2]
Inspection level	0/5,0/5,4/3,4,4/3,4/3	Label	-
Light	6,6,3/6,6,3
