Inspection Result (Individual Data)

Lot number : 4

商品名	乳白フィルム	周長
顧客名	最高速度214m/min 分解能0.4mm	Ex1
CODE番号		Ex2
基材		Ex3

Total defects	126	検査範囲 : 172.7 ~ 531.4 [mm] 寬度 : 358.7 [mm]
Web length	8111.0 [m]	参照更新 : 週期12<平時>/週期12<平時>
Segments	1 (從左側)

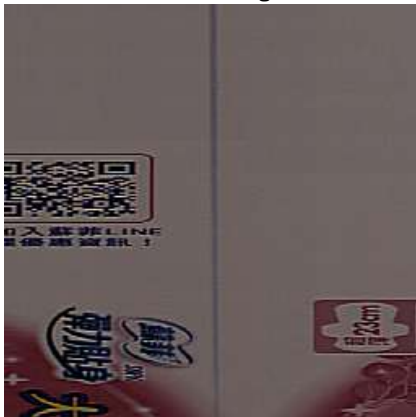
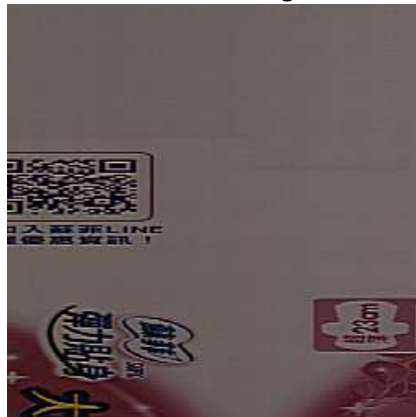
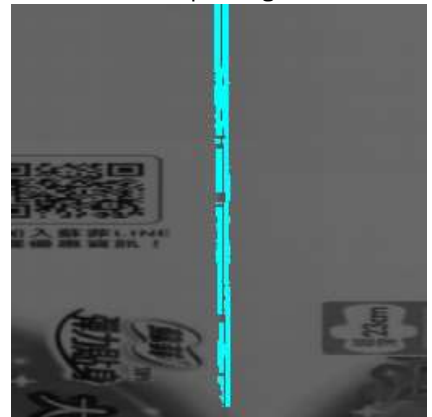
No.	#33, \$30	Date	2023/7/18 上午 11:41:19
Segment	1	Camera	0
Pattern	5019	Position[x, y]	84.0 [mm], 2344.4 [m], (5766.6 [m])
Type	縱向刀絲疵點	Size	H:1.6 ,V:131.0 [mm]
Result	OK	Area	132.6 [mm2]
Inspection level	0/5,0/5,4/3,4,4/3,4/3	Label	-
Light	6,6,3/6,6,3

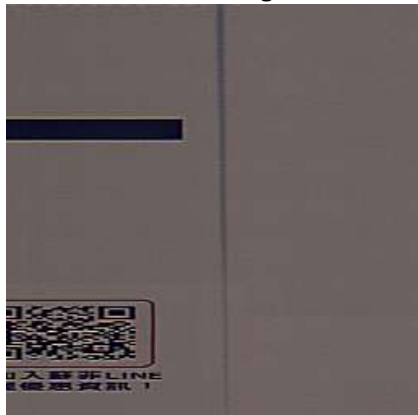
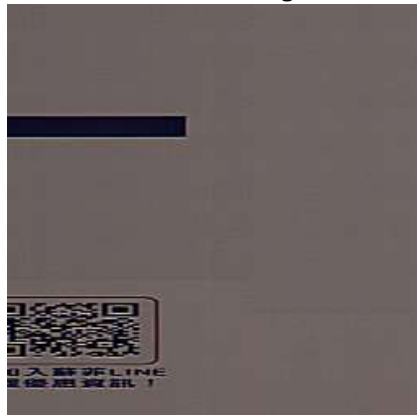
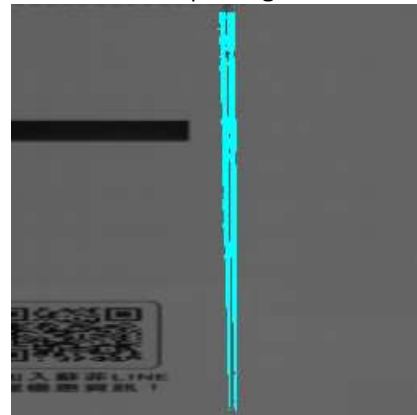
No.	#32, \$29	Date	2023/7/18 上午 11:40:25
Segment	1	Camera	0
Pattern	4864	Position[x, y]	84.8 [mm], 2272.1 [m], (5838.9 [m])
Type	縱向刀絲疵點	Size	H:1.6 ,V:96.8 [mm]
Result	OK	Area	93.3 [mm2]
Inspection level	0/5,0/5,4/3,4,4/3,4/3	Label	-
Light	6,6,3/6,6,3

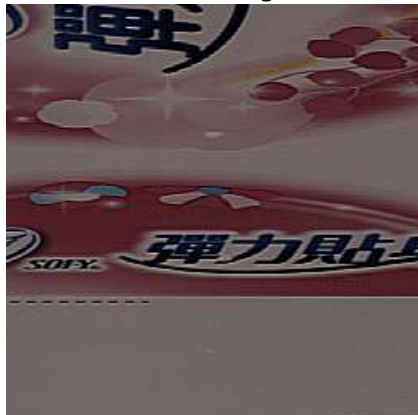
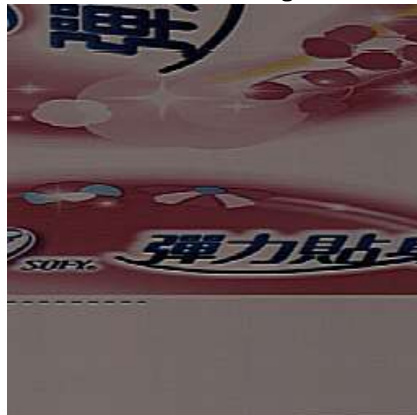
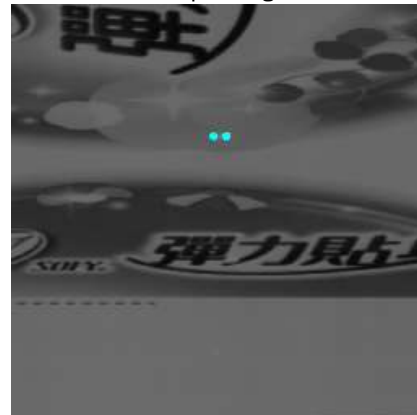
No.	#31, \$28	Date	2023/7/18 上午 11:39:14
Segment	1	Camera	0
Pattern	4661	Position[x, y]	233.9 [mm], 2177.6 [m], (5933.4 [m])
Type	微小疵點	Size	H:1.9 ,V:1.2 [mm]
Result	OK	Area	1.6 [mm2]
Inspection level	0/5,0/5,4/3,4,4/3,4/3	Label	-
Light	6,6,3/6,6,3

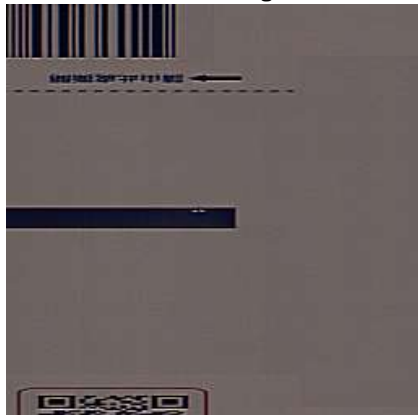
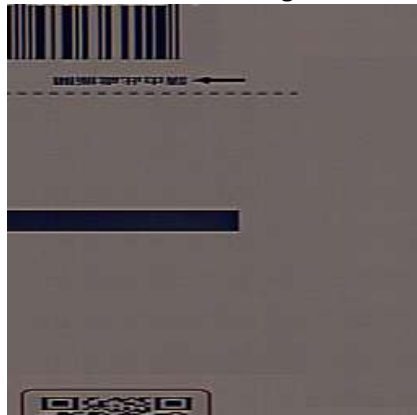
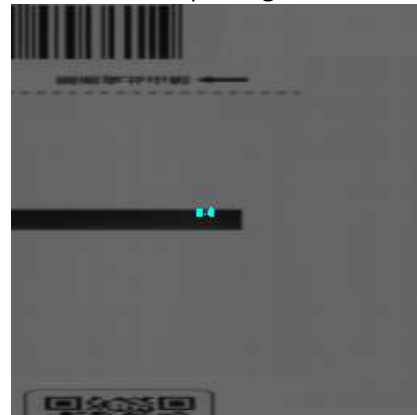
No.	#30, \$27	Date	2023/7/18 上午 11:39:09
Segment	1	Camera	0
Pattern	4647	Position[x, y]	77.9 [mm], 2170.7 [m], (5940.3 [m])
Type	微小疵點	Size	H:1.6 ,V:1.6 [mm]
Result	OK	Area	1.6 [mm2]
Inspection level	0/5,0/5,4/3,4,4/3,4/3	Label	-
Light	6,6,3/6,6,3

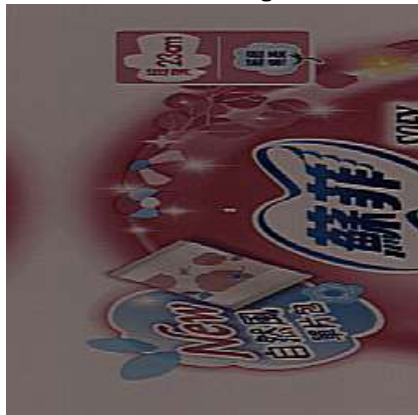
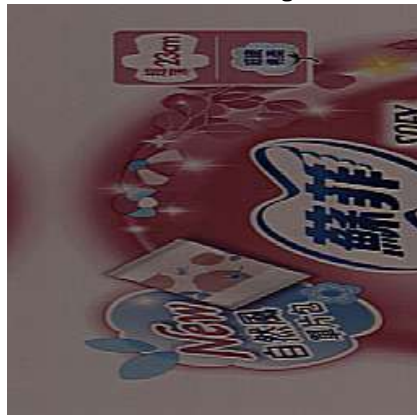
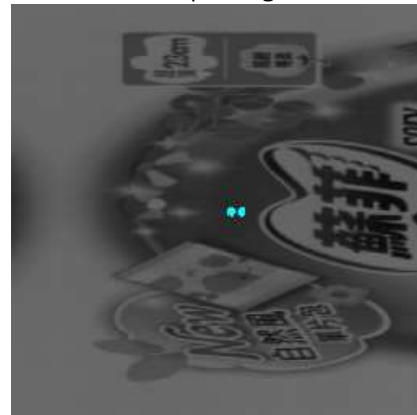
No.	#29, \$26	Date	2023/7/18 上午 11:38:24
Segment	1	Camera	0
Pattern	4518	Position[x, y]	104.1 [mm], 2110.7 [m], (6000.3 [m])
Type	微小疵點	Size	H:1.6 ,V:1.6 [mm]
Result	OK	Area	2.0 [mm2]
Inspection level	0/5,0/5,4/3,4,4/3,4/3	Label	-
Light	6,6,3/6,6,3

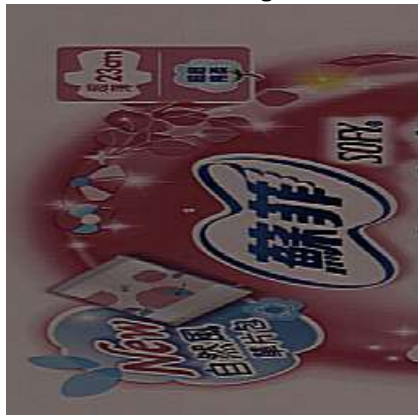
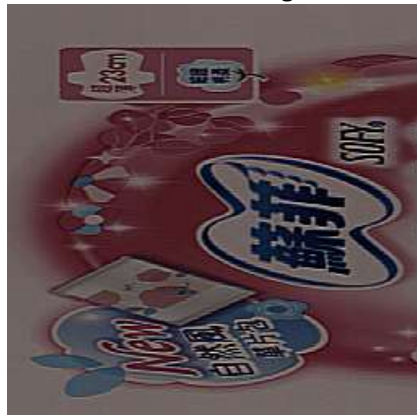
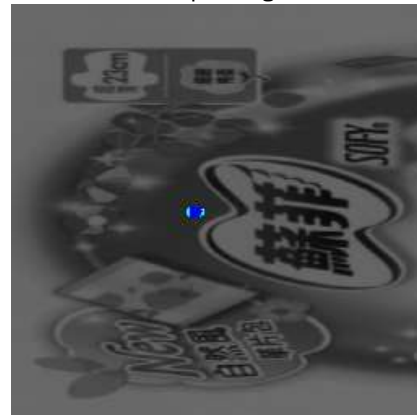
No.	#28, \$25	Date	2023/7/18 上午 11:36:26
Segment	1	Camera	0
Pattern	4180	Position[x, y]	105.0 [mm], 1953.0 [m], (6158.0 [m])
Type	微小疵點	Size	H:1.6 ,V:1.6 [mm]
Result	OK	Area	1.8 [mm2]
Inspection level	0/5,0/5,4/3,4,4/3,4/3	Label	-
Light	6,6,3/6,6,3

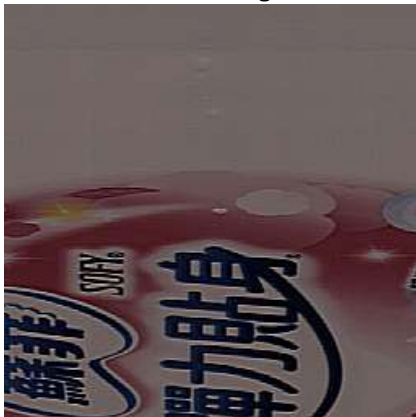
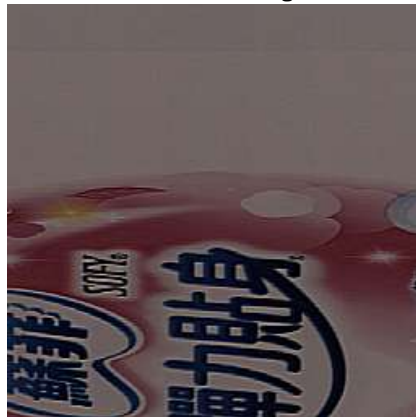
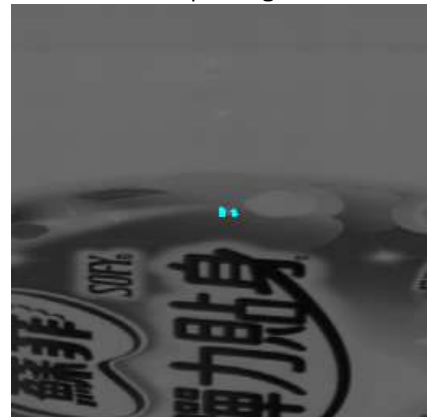
No.	#27, \$24	Date	2023/7/18 上午 11:36:01
Segment	1	Camera	0
Pattern	4107	Position[x, y]	131.3 [mm], 1919.2 [m], (6191.8 [m])
Type	微小疵點	Size	H:1.8 ,V:1.6 [mm]
Result	OK	Area	1.6 [mm2]
Inspection level	0/5,0/5,4/3,4,4/3,4/3	Label	-
Light	6,6,3/6,6,3

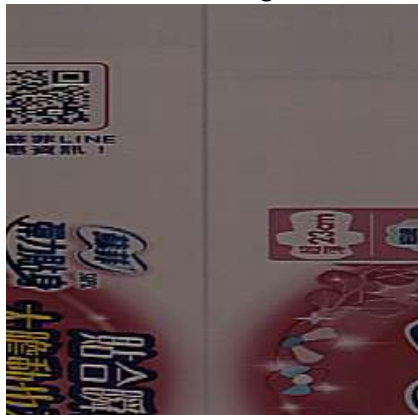
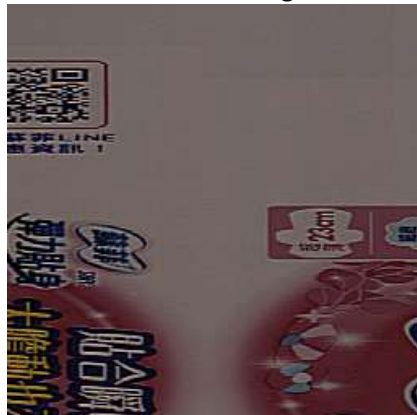
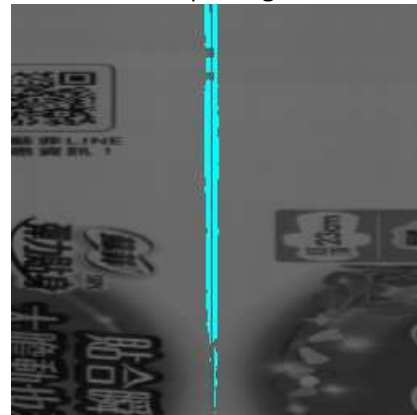
No.	#26, \$23	Date	2023/7/18 上午 11:35:22
Segment	1	Camera	0
Pattern	3995	Position[x, y]	87.7 [mm], 1867.1 [m], (6243.9 [m])
Type	縱向刀絲疵點	Size	H:1.8 ,V:196.9 [mm]
Result	OK	Area	177.1 [mm2]
Inspection level	0/5,0/5,4/3,4,4/3,4/3	Label	-
Light	6,6,3/6,6,3

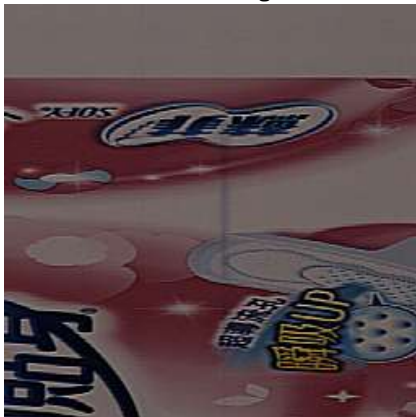
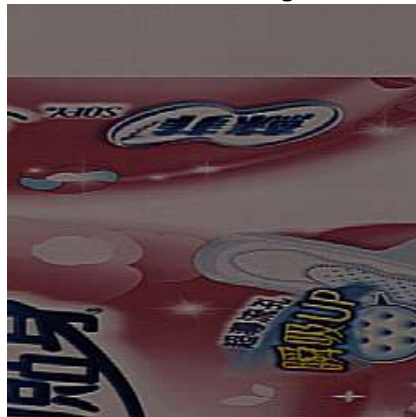
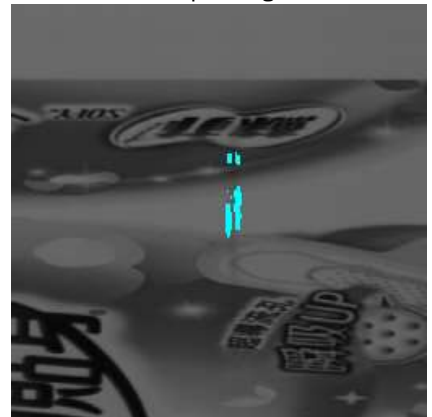
No.	#25, \$22	Date	2023/7/18 上午 11:34:42
Segment	1	Camera	0
Pattern	3881	Position[x, y]	244.4 [mm], 1813.7 [m], (6297.4 [m])
Type	縱向刀絲疵點	Size	H:1.5 ,V:11.9 [mm]
Result	OK	Area	9.2 [mm2]
Inspection level	0/5,0/5,4/3,4,4/3,4/3	Label	-
Light	6,6,3/6,6,3

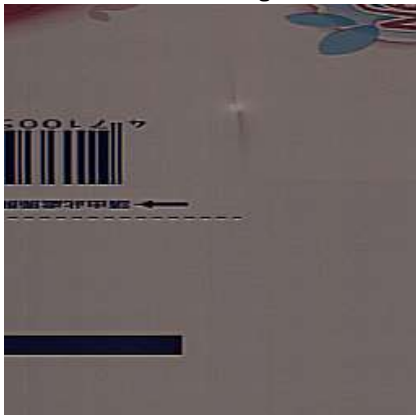
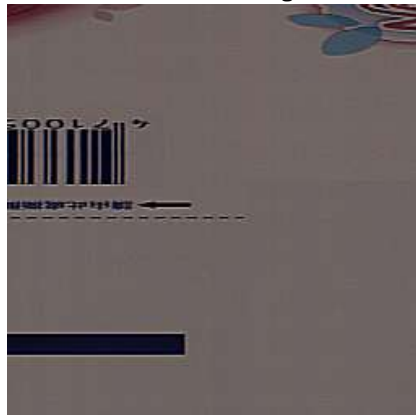
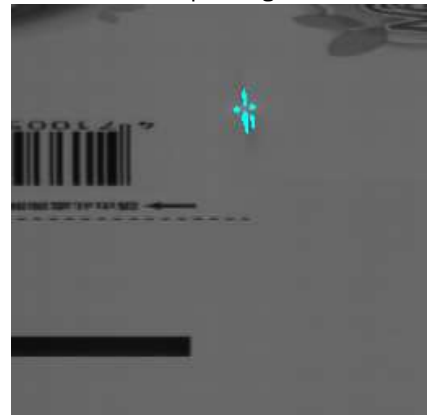
No.	#24, \$21	Date	2023/7/18 上午 11:34:29
Segment	1	Camera	0
Pattern	3844	Position[x, y]	86.2 [mm], 1796.8 [m], (6314.2 [m])
Type	縱向刀絲疵點	Size	H:1.9 ,V:10.3 [mm]
Result	OK	Area	5.0 [mm2]
Inspection level	0/5,0/5,4/3,4,4/3,4/3	Label	-
Light	6,6,3/6,6,3

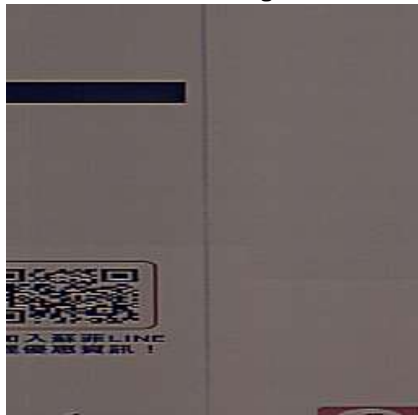
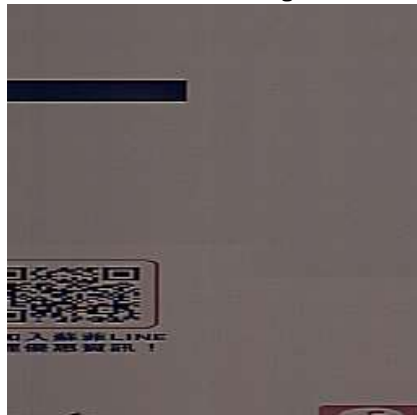
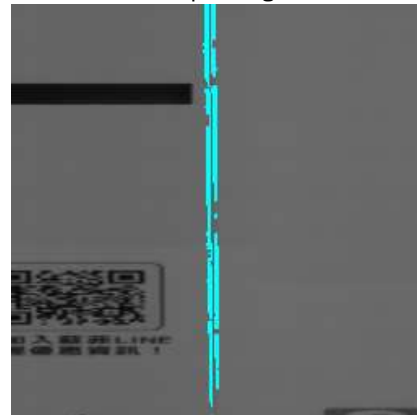
No.	#23, \$20	Date	2023/7/18 上午 11:33:34
Segment	1	Camera	0
Pattern	3686	Position[x, y]	83.2 [mm], 1723.0 [m], (6388.0 [m])
Type	縱向刀絲疵點	Size	H:1.5 ,V:104.8 [mm]
Result	OK	Area	73.1 [mm2]
Inspection level	0/5,0/5,4/3,4,4/3,4/3	Label	-
Light	6,6,3/6,6,3

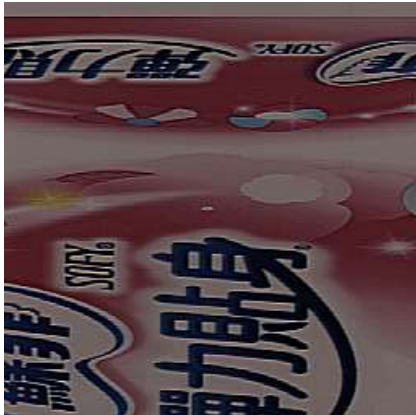
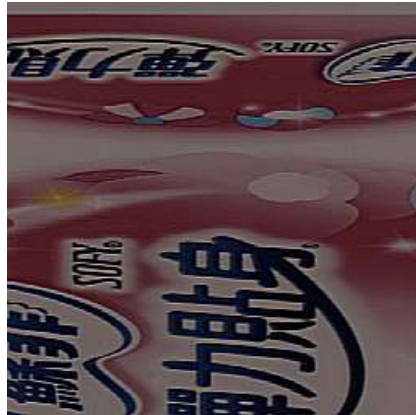
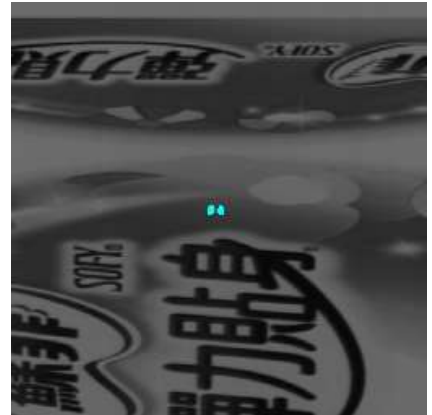
No.	#22, \$19	Date	2023/7/18 上午 11:30:08
Segment	1	Camera	0
Pattern	3093	Position[x, y]	224.1 [mm], 1446.7 [m], (6664.3 [m])
Type	微小疵點	Size	H:1.5 ,V:1.6 [mm]
Result	OK	Area	1.8 [mm2]
Inspection level	0/5,0/5,4/3,4,4/3,4/3	Label	-
Light	6,6,3/6,6,3

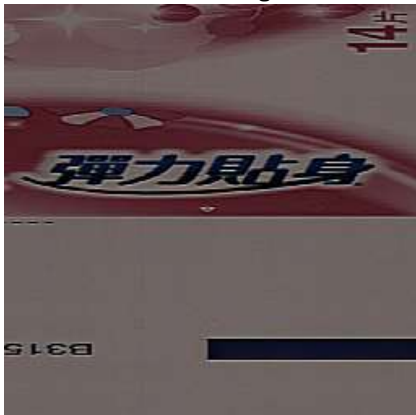
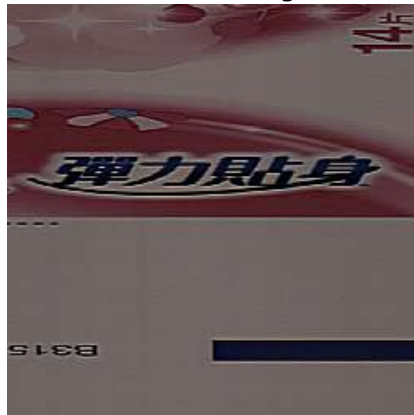
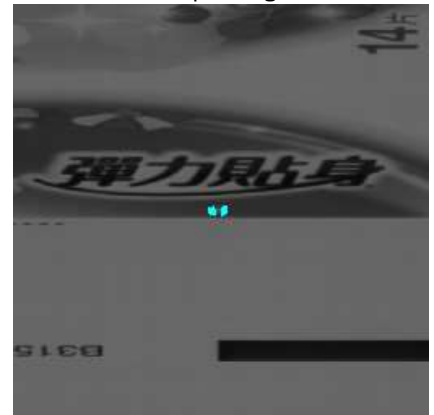
No.	#21, \$18	Date	2023/7/18 上午 11:25:17
Segment	1	Camera	0
Pattern	2256	Position[x, y]	242.8 [mm], 1057.1 [m], (7053.9 [m])
Type	微小疵點	Size	H:1.8 ,V:2.0 [mm]
Result	OK	Area	2.0 [mm2]
Inspection level	0/5,0/5,4/3,4,4/3,4/3	Label	-
Light	6,6,3/6,6,3

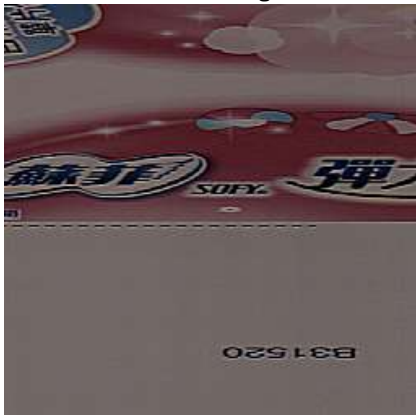
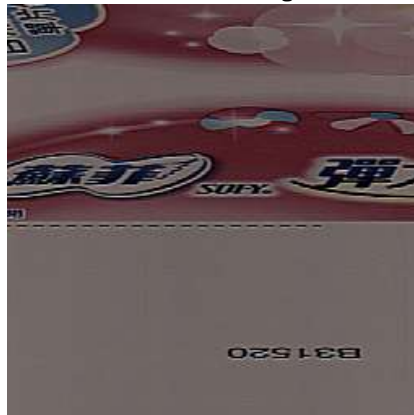
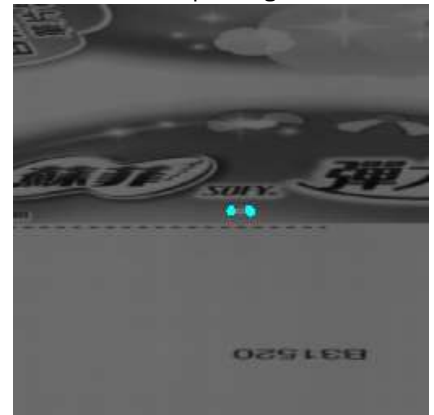
No.	#20, \$17	Date	2023/7/18 上午 11:24:59
Segment	1	Camera	0
Pattern	2202	Position[x, y]	221.6 [mm], 1032.2 [m], (7078.8 [m])
Type	縱向刀絲疵點	Size	H:2.6 ,V:2.0 [mm]
Result	OK	Area	2.7 [mm2]
Inspection level	0/5,0/5,4/3,4,4/3,4/3	Label	-
Light	6,6,3/6,6,3

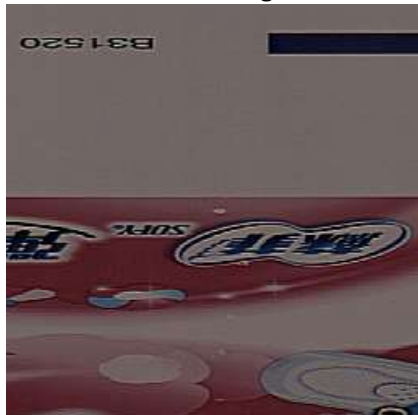
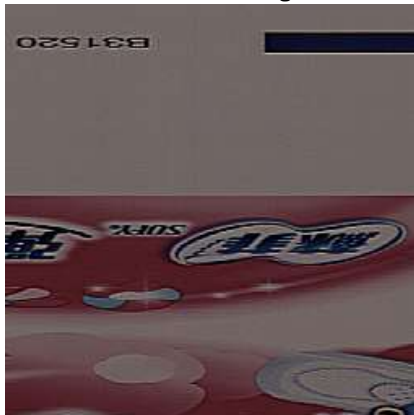
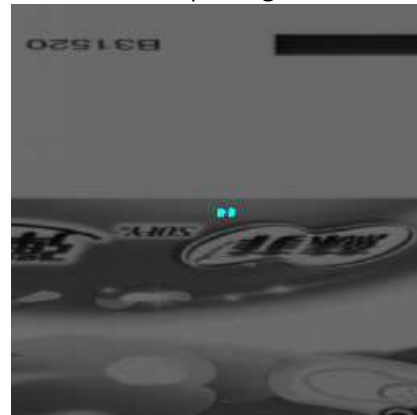
Defect image

No.	#19, \$16	Date	2023/7/18 上午 11:23:11
Segment	1	Camera	0
Pattern	1893	Position[x, y]	239.2 [mm], 888.2 [m], (7222.9 [m])
Type	微小疵點	Size	H:1.6 ,V:1.6 [mm]
Result	OK	Area	1.7 [mm2]
Inspection level	0/5,0/5,4/3,4,4/3,4/3	Label	-
Light	6,6,3/6,6,3

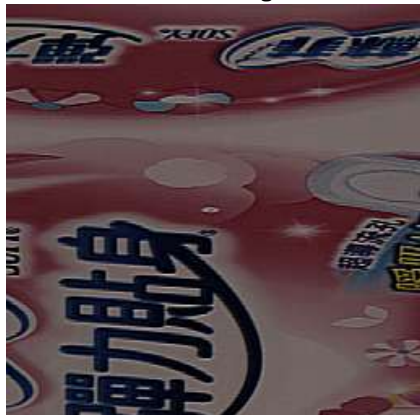
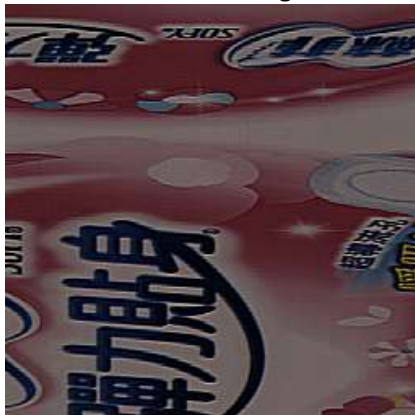
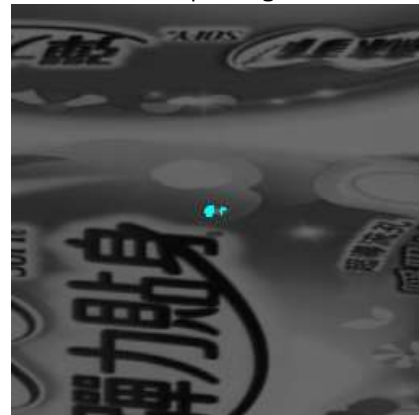
Defect image

No.	#18, \$15	Date	2023/7/18 上午 11:22:51
Segment	1	Camera	0
Pattern	1835	Position[x, y]	233.0 [mm], 861.1 [m], (7249.9 [m])
Type	微小疵點	Size	H:1.6 ,V:2.0 [mm]
Result	OK	Area	1.8 [mm2]
Inspection level	0/5,0/5,4/3,4,4/3,4/3	Label	-
Light	6,6,3/6,6,3

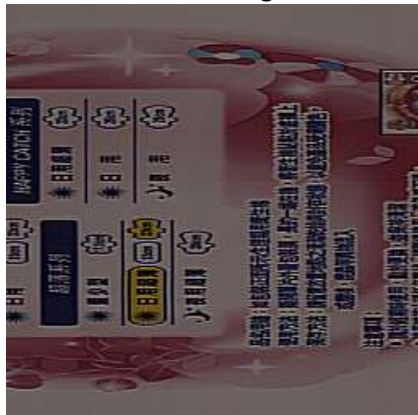
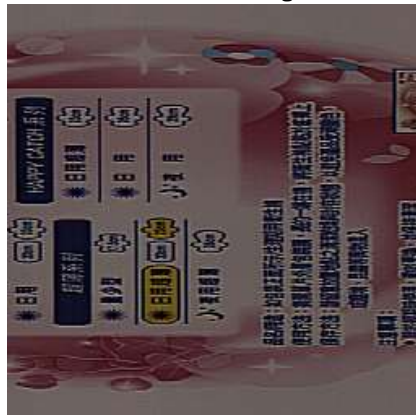
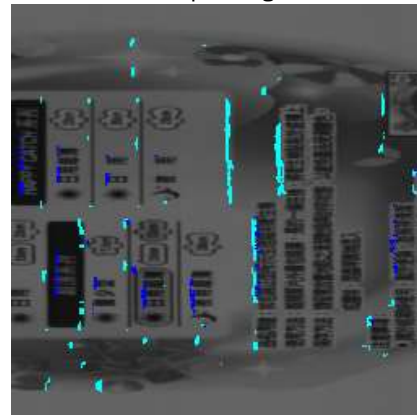
Defect image

No.	#17, \$14	Date	2023/7/18 上午 11:22:23
Segment	1	Camera	0
Pattern	1754	Position[x, y]	327.0 [mm], 823.4 [m], (7287.6 [m])
Type	縱向刀絲疵點橫向刀絲	Size	H:46.7 ,V:52.0 [mm]
Result	OK	Area	8.8 [mm2]
Inspection level	0/5,0/5,4/3,4,4/3,4/3	Label	-
Light	6,6,3/6,6,3

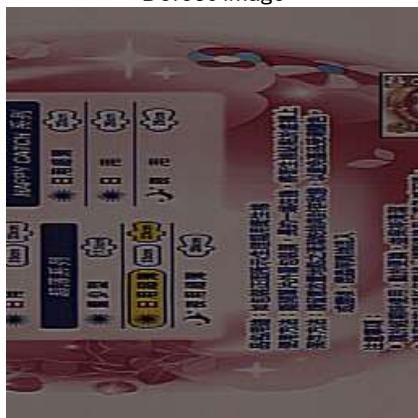
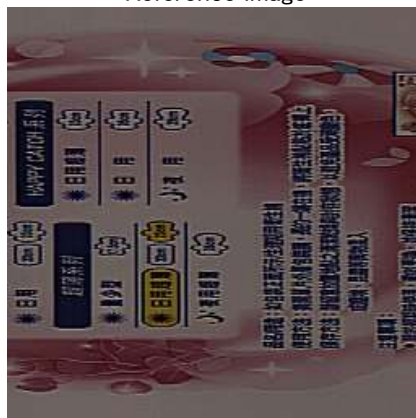
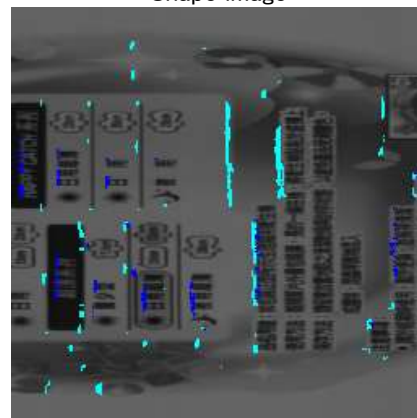
Defect image

No.	#16, \$13	Date	2023/7/18 上午 11:22:23
Segment	1	Camera	0
Pattern	1753	Position[x, y]	20.0 [mm], 823.0 [m], (7288.0 [m])
Type	縱向刀絲疵點	Size	H:20.1 ,V:90.5 [mm]
Result	OK	Area	7.3 [mm2]
Inspection level	0/5,0/5,4/3,4,4/3,4/3	Label	-
Light	6,6,3/6,6,3

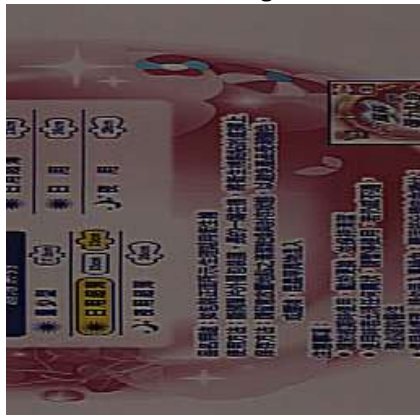
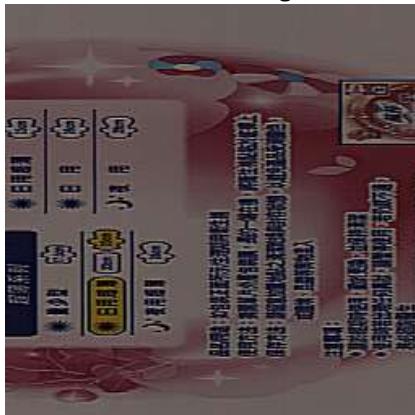
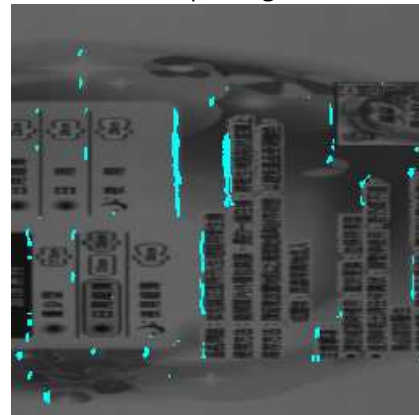
Defect image

No.	#16, \$13	Date	2023/7/18 上午 11:22:23
Segment	1	Camera	0
Pattern	1753	Position[x, y]	330.7 [mm], 823.0 [m], (7288.0 [m])
Type	縱向刀絲疵點	Size	H:5.6 ,V:49.6 [mm]
Result	OK	Area	11.9 [mm2]
Inspection level	0/5,0/5,4/3,4,4/3,4/3	Label	-
Light	6,6,3/6,6,3

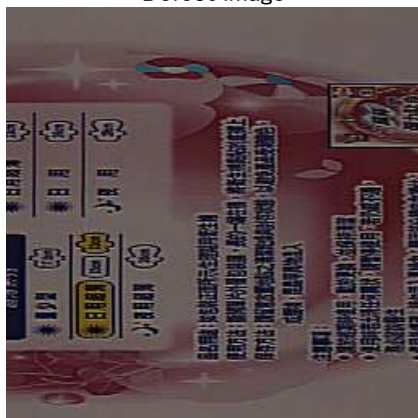
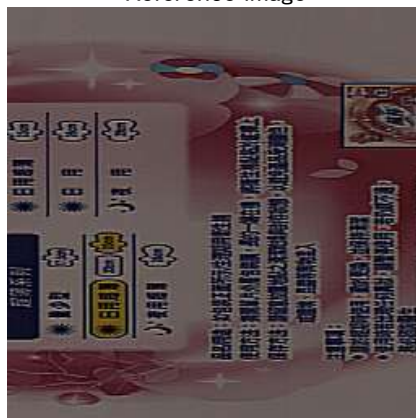
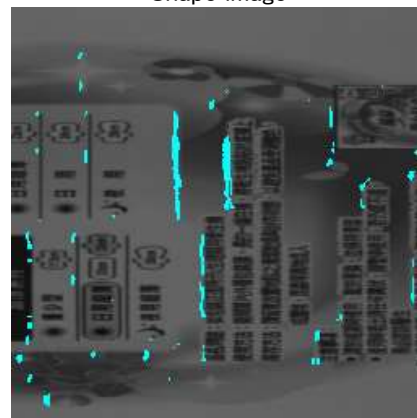
Defect image

No.	#15, \$12	Date	2023/7/18 上午 11:22:22
Segment	1	Camera	0
Pattern	1752	Position[x, y]	47.6 [mm], 822.7 [m], (7288.3 [m])
Type	縱向刀絲疵點	Size	H:0.7 ,V:15.9 [mm]
Result	OK	Area	8.9 [mm2]
Inspection level	0/5,0/5,4/3,4,4/3,4/3	Label	-
Light	6,6,3/6,6,3

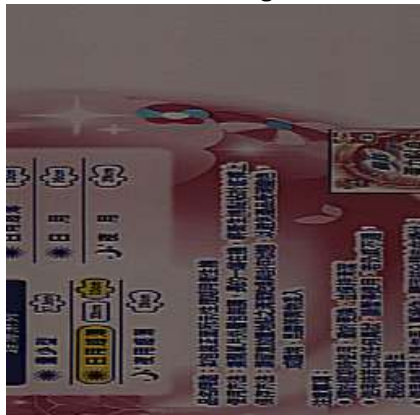
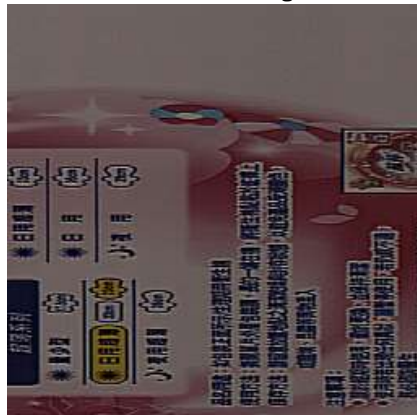
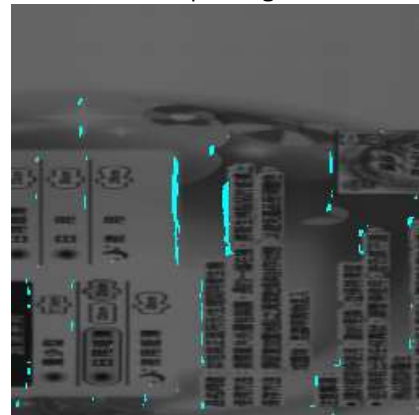
Defect image

No.	#15, \$12	Date	2023/7/18 上午 11:22:22
Segment	1	Camera	0
Pattern	1752	Position[x, y]	330.6 [mm], 822.5 [m], (7288.5 [m])
Type	縱向刀絲疵點	Size	H:5.3 ,V:25.8 [mm]
Result	OK	Area	9.5 [mm2]
Inspection level	0/5,0/5,4/3,4,4/3,4/3	Label	-
Light	6,6,3/6,6,3

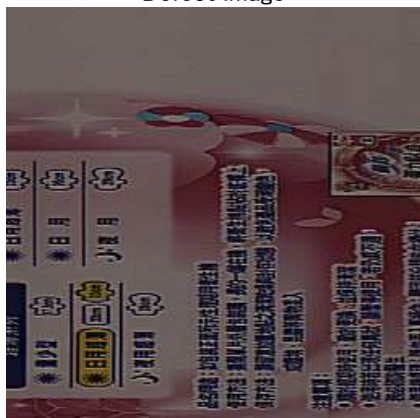
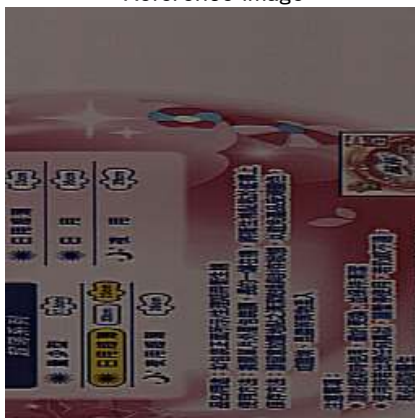
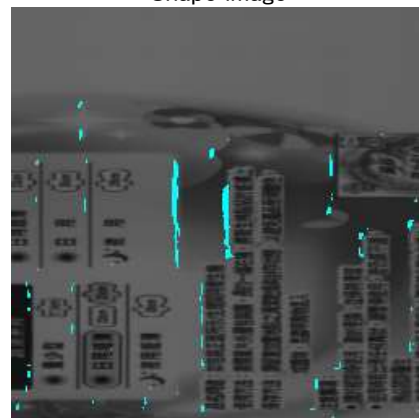
Defect image

No.	#14, \$11	Date	2023/7/18 上午 11:22:22
Segment	1	Camera	0
Pattern	1751	Position[x, y]	47.6 [mm], 822.2 [m], (7288.8 [m])
Type	縱向刀絲疵點	Size	H:0.6 ,V:16.3 [mm]
Result	OK	Area	6.7 [mm2]
Inspection level	0/5,0/5,4/3,4,4/3,4/3	Label	-
Light	6,6,3/6,6,3

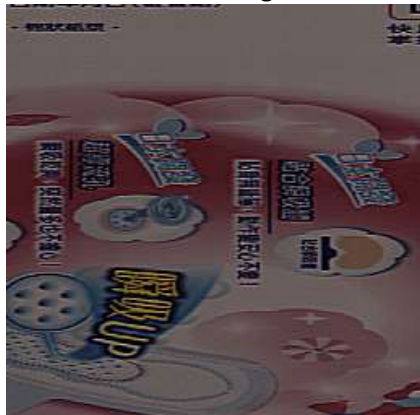
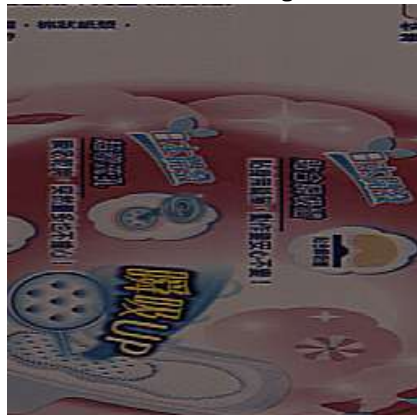
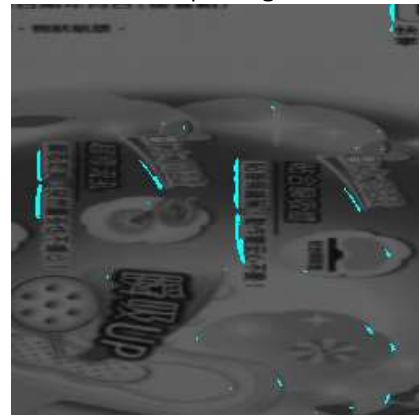
Defect image

No.	#14, \$11	Date	2023/7/18 上午 11:22:22
Segment	1	Camera	0
Pattern	1751	Position[x, y]	48.0 [mm], 822.3 [m], (7288.7 [m])
Type	縱向刀絲疵點	Size	H:1.0 ,V:25.0 [mm]
Result	OK	Area	8.4 [mm2]
Inspection level	0/5,0/5,4/3,4,4/3,4/3	Label	-
Light	6,6,3/6,6,3

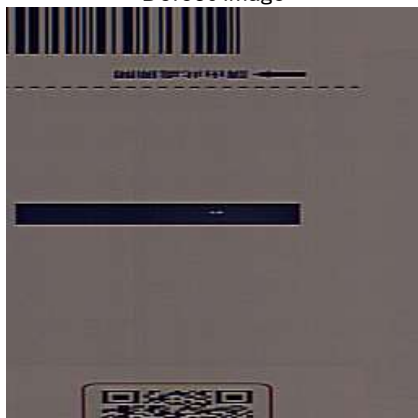
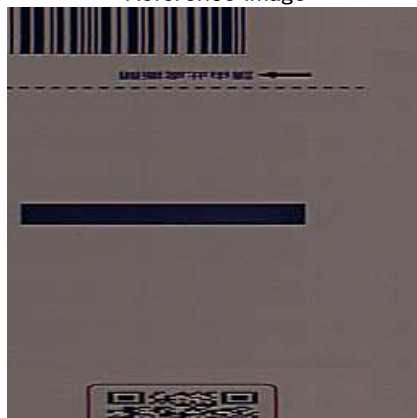
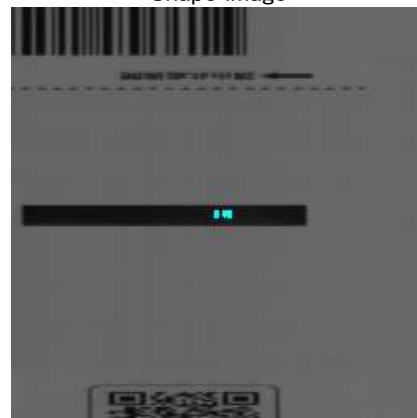
Defect image

No.	#13, \$10	Date	2023/7/18 上午 11:22:12
Segment	1	Camera	0
Pattern	1722	Position[x, y]	74.8 [mm], 808.7 [m], (7302.3 [m])
Type	微小疵點	Size	H:1.6 ,V:1.2 [mm]
Result	OK	Area	1.6 [mm2]
Inspection level	0/5,0/5,4/3,4,4/3,4/3	Label	-
Light	6,6,3/6,6,3

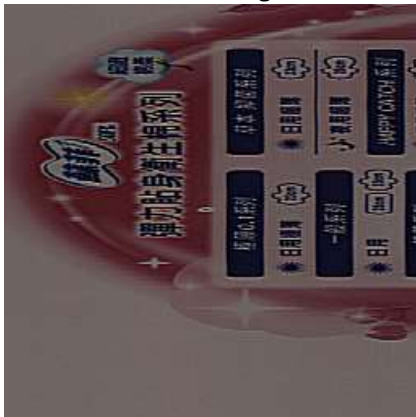
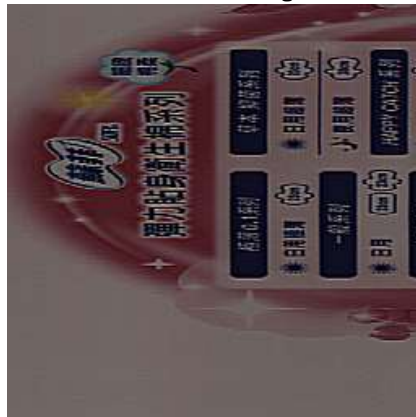
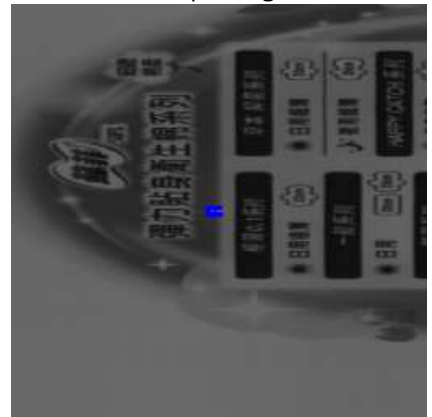
Defect image

No.	#12, \$9	Date	2023/7/18 上午 11:18:43
Segment	1	Camera	0
Pattern	1119	Position[x, y]	294.1 [mm], 528.0 [m], (7583.0 [m])
Type	微小疵點	Size	H:1.8 ,V:2.0 [mm]
Result	OK	Area	2.4 [mm2]
Inspection level	0/5,0/5,4/3,4,4/3,4/3	Label	-
Light	6,6,3/6,6,3

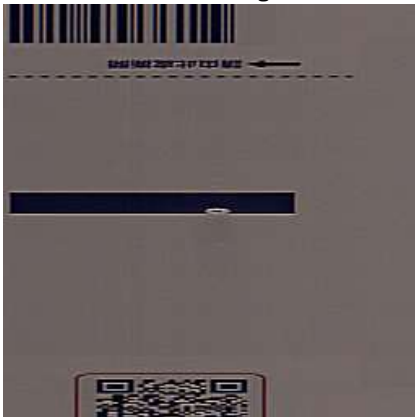
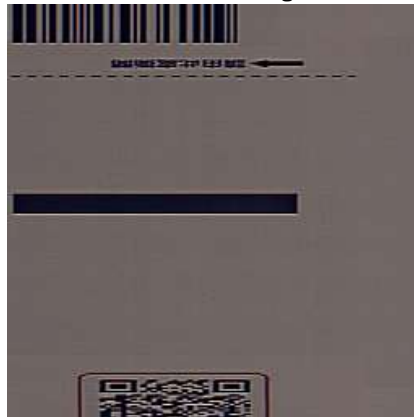
Defect image

No.	#11, \$8	Date	2023/7/18 上午 11:15:08
Segment	1	Camera	0
Pattern	500	Position[x, y]	75.1 [mm], 240.4 [m], (7870.6 [m])
Type	縱向刀絲疵點	Size	H:2.9 ,V:2.4 [mm]
Result	OK	Area	4.8 [mm2]
Inspection level	0/5,0/5,4/3,4,4/3,4/3	Label	-
Light	6,6,3/6,6,3

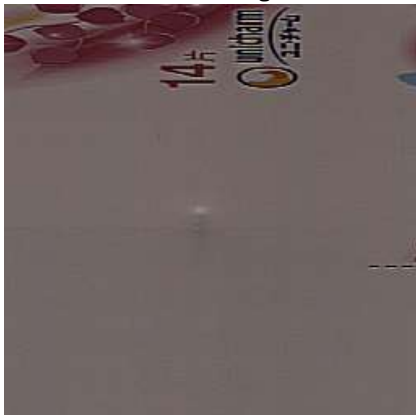
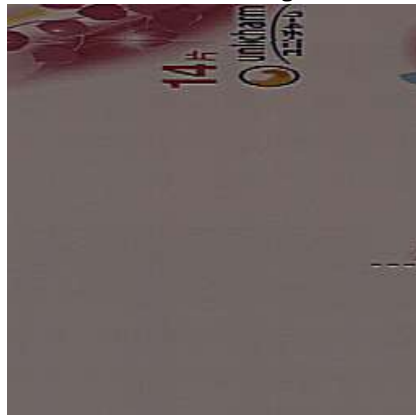
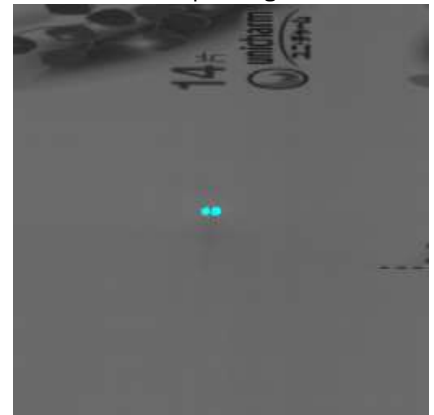
No.	#10, \$7	Date	2023/7/18 上午 11:14:55
Segment	1	Camera	0
Pattern	464	Position[x, y]	162.5 [mm], 223.7 [m], (7887.3 [m])
Type	微小疵點	Size	H:1.8 ,V:1.2 [mm]
Result	OK	Area	1.8 [mm2]
Inspection level	0/5,0/5,4/3,4,4/3,4/3	Label	-
Light	6,6,3/6,6,3

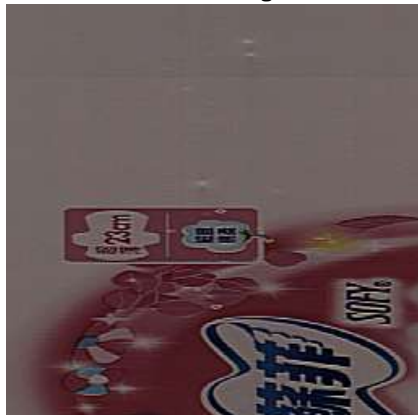
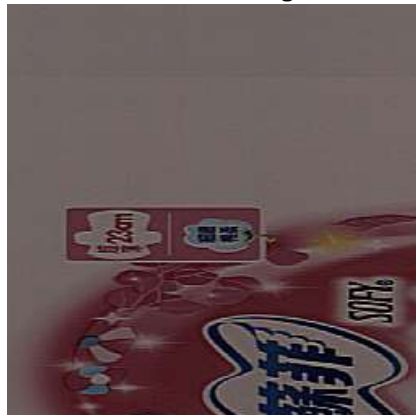
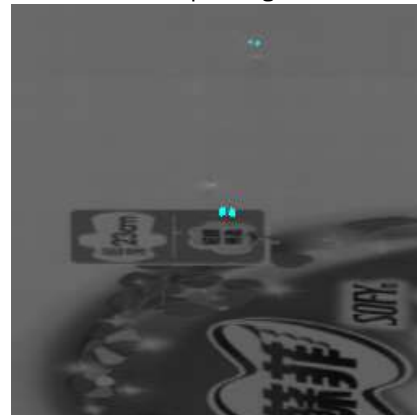
No.	#9, \$6	Date	2023/7/18 上午 11:14:54
Segment	1	Camera	0
Pattern	461	Position[x, y]	107.9 [mm], 221.9 [m], (7889.1 [m])
Type	微小疵點	Size	H:1.5 ,V:1.6 [mm]
Result	OK	Area	1.7 [mm2]
Inspection level	0/5,0/5,4/3,4,4/3,4/3	Label	-
Light	6,6,3/6,6,3

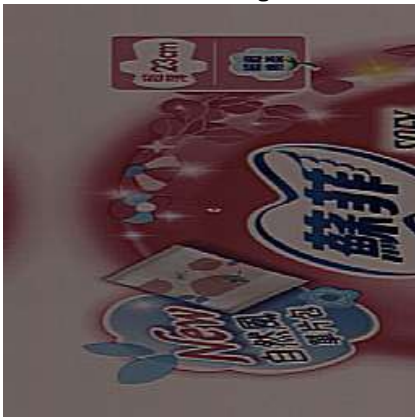
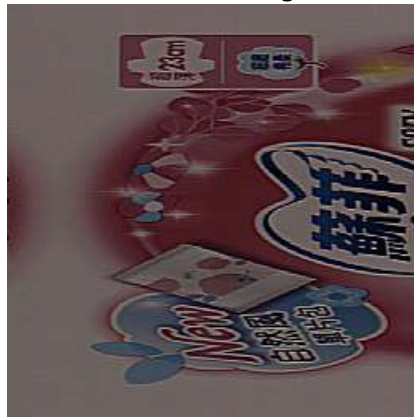
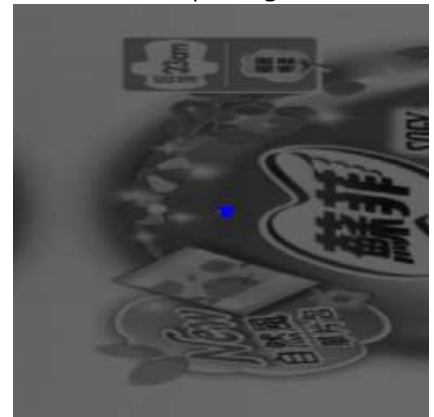
No.	#8, \$5	Date	2023/7/18 上午 11:13:39
Segment	1	Camera	0
Pattern	245	Position[x, y]	102.9 [mm], 121.4 [m], (7989.6 [m])
Type	微小疵點	Size	H:1.2 ,V:1.6 [mm]
Result	OK	Area	1.6 [mm2]
Inspection level	0/5,0/5,4/3,4,4/3,4/3	Label	-
Light	6,6,3/6,6,3

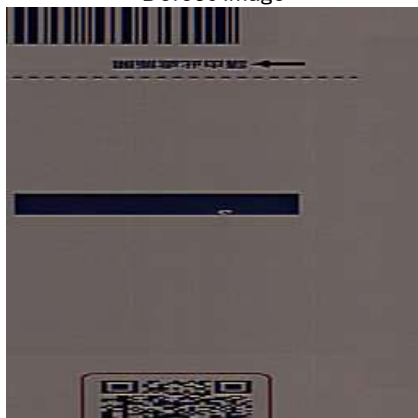
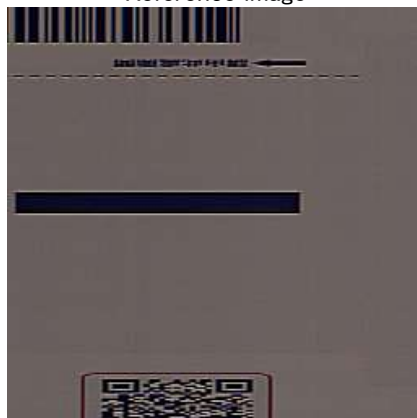
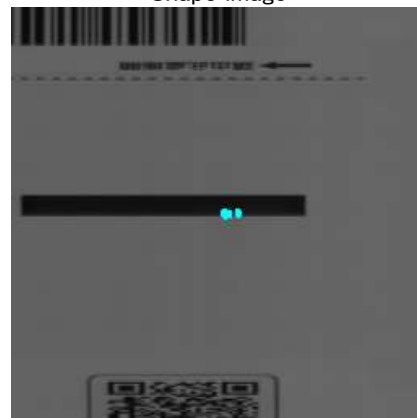
No.	#7, \$4	Date	2023/7/18 上午 11:13:02
Segment	1	Camera	0
Pattern	137	Position[x, y]	75.4 [mm], 71.5 [m], (8039.5 [m])
Type	微小疵點	Size	H:1.9 ,V:2.0 [mm]
Result	OK	Area	2.6 [mm2]
Inspection level	0/5,0/5,4/3,4,4/3,4/3	Label	-
Light	6,6,3/6,6,3

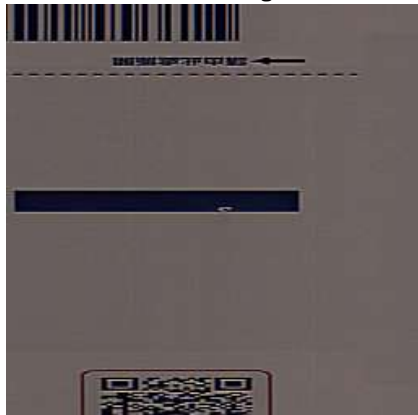
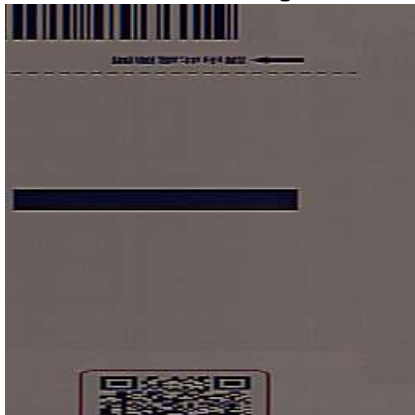
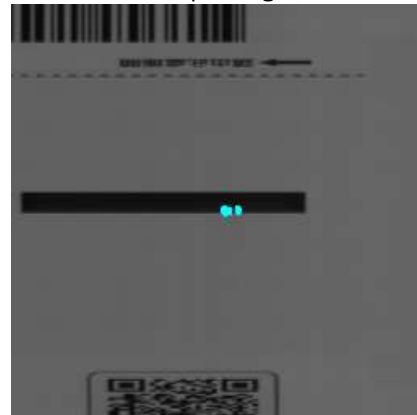
No.	#6, \$3	Date	2023/7/18 上午 11:12:23
Segment	1	Camera	0
Pattern	27	Position[x, y]	331.0 [mm], 20.0 [m], (8091.0 [m])
Type	縱向刀絲疵點	Size	H:2.5 ,V:42.1 [mm]
Result	OK	Area	5.1 [mm2]
Inspection level	0/5,0/5,4/3,4,4/3,4/3	Label	-
Light	6,6,3/6,6,3

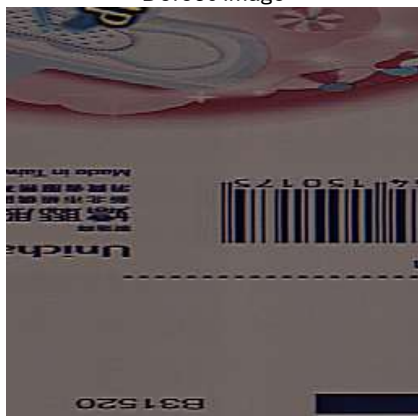
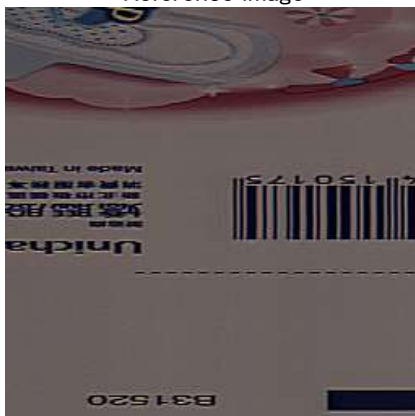
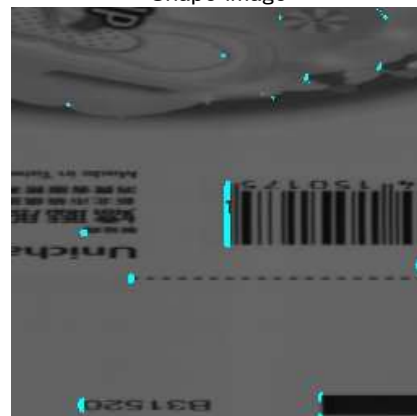
No.	#6, \$3	Date	2023/7/18 上午 11:12:23
Segment	1	Camera	0
Pattern	27	Position[x, y]	47.0 [mm], 20.2 [m], (8090.8 [m])
Type	縱向刀絲疵點	Size	H:0.6 ,V:15.5 [mm]
Result	OK	Area	7.9 [mm2]
Inspection level	0/5,0/5,4/3,4,4/3,4/3	Label	-
Light	6,6,3/6,6,3

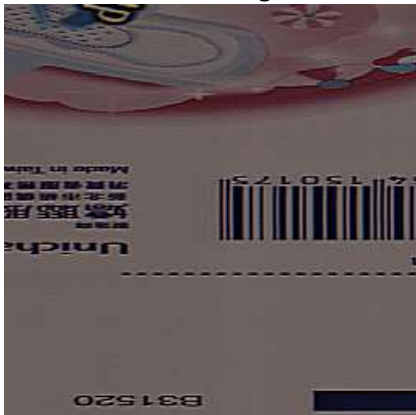
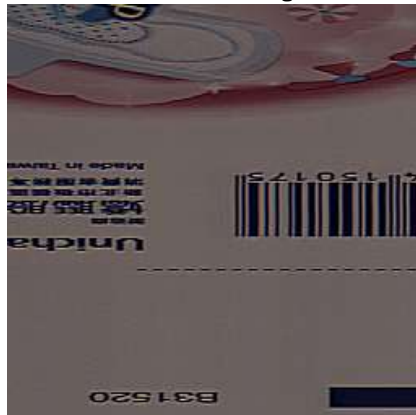
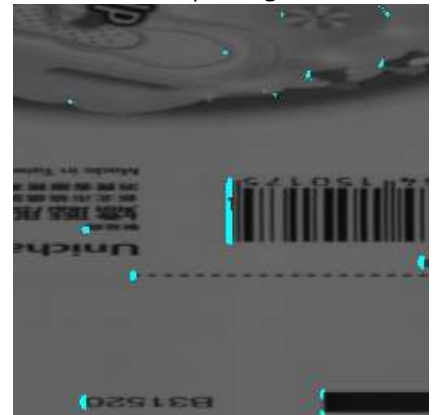
No.	#5, \$2	Date	2023/7/18 上午 11:12:23
Segment	1	Camera	0
Pattern	26	Position[x, y]	29.2 [mm], 19.6 [m], (8091.5 [m])
Type	縱向刀絲疵點	Size	H:0.6 ,V:15.9 [mm]
Result	OK	Area	4.1 [mm2]
Inspection level	0/5,0/5,4/3,4,4/3,4/3	Label	-
Light	6,6,3/6,6,3

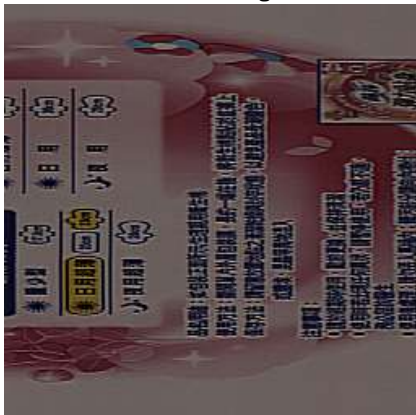
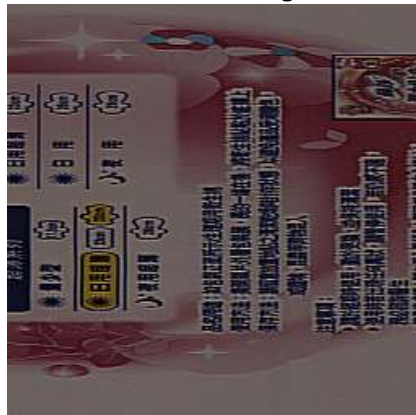
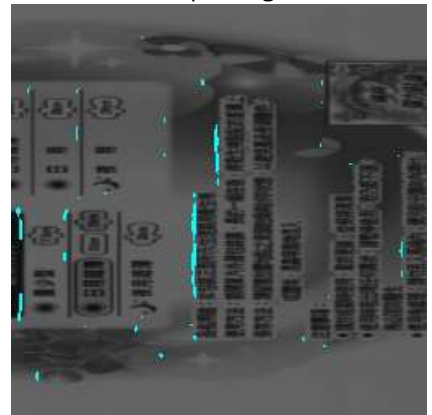
No.	#5, \$2	Date	2023/7/18 上午 11:12:23
Segment	1	Camera	0
Pattern	26	Position[x, y]	331.0 [mm], 19.5 [m], (8091.5 [m])
Type	縱向刀絲疵點	Size	H:2.5 ,V:41.7 [mm]
Result	OK	Area	6.6 [mm2]
Inspection level	0/5,0/5,4/3,4,4/3,4/3	Label	-
Light	6,6,3/6,6,3

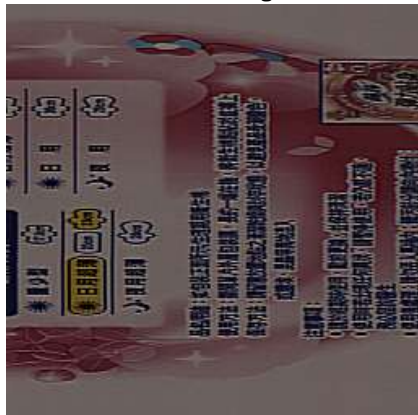
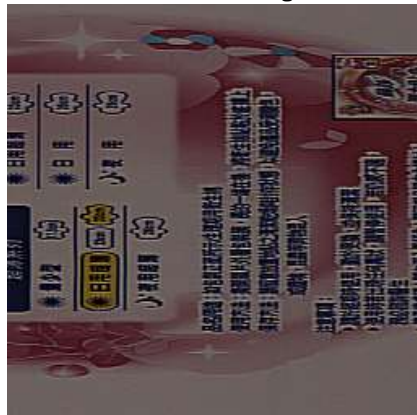
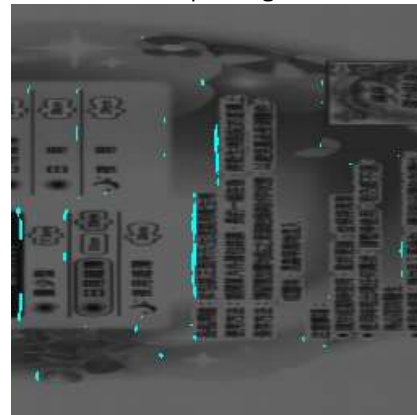
No.	#4, \$1	Date	2023/7/18 上午 11:12:23
Segment	1	Camera	0
Pattern	25	Position[x, y]	25.7 [mm], 19.1 [m], (8091.9 [m])
Type	縱向刀絲疵點	Size	H:11.3 ,V:45.2 [mm]
Result	OK	Area	3.5 [mm2]
Inspection level	0/5,0/5,4/3,4,4/3,4/3	Label	-
Light	6,6,3/6,6,3

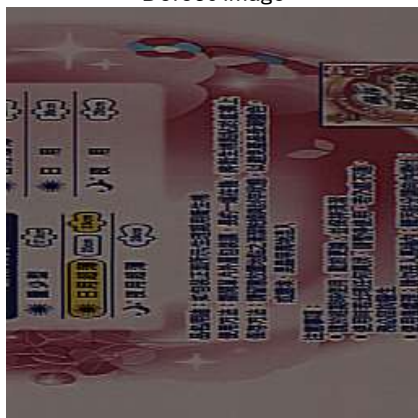
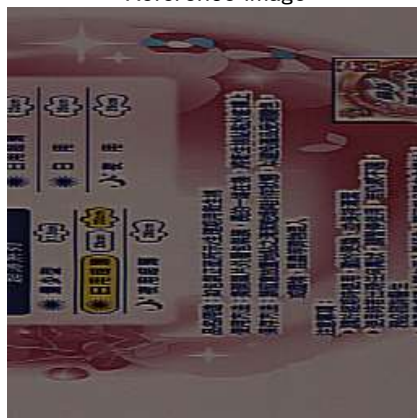
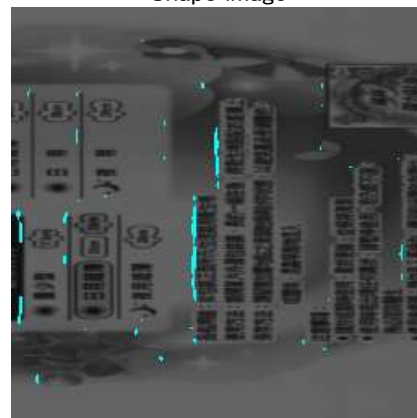
No.	#4, \$1	Date	2023/7/18 上午 11:12:23
Segment	1	Camera	0
Pattern	25	Position[x, y]	99.4 [mm], 19.1 [m], (8091.9 [m])
Type	縱向刀絲疵點	Size	H:14.6 ,V:37.3 [mm]
Result	OK	Area	3.6 [mm2]
Inspection level	0/5,0/5,4/3,4,4/3,4/3	Label	-
Light	6,6,3/6,6,3

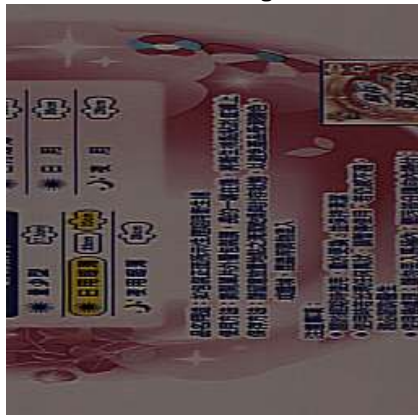
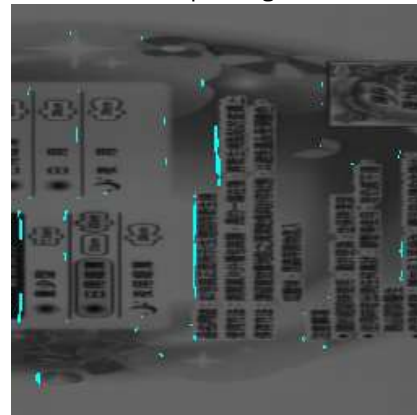
No.	#4, \$1	Date	2023/7/18 上午 11:12:23
Segment	1	Camera	0
Pattern	25	Position[x, y]	331.0 [mm], 19.1 [m], (8091.9 [m])
Type	縱向刀絲疵點	Size	H:2.5 ,V:41.3 [mm]
Result	OK	Area	4.9 [mm2]
Inspection level	0/5,0/5,4/3,4,4/3,4/3	Label	-
Light	6,6,3/6,6,3
