Visita realizada el 4 de Octubre a las instalaciones del HOGAR INFANTIL DEL MUNICIPIO DE SOPLAVIENTO-BOLIVAR. En compañía de la Dra. María Cristina Zuluaga Pamplona, Coordinadora 1era infancia Gobernación de Bolívar.

## INFORME DE VISITA ADECUACIONES A HOGAR INFANTIL DEL MUNICIPIO DE SOPLAVIENTO-BOLIVAR

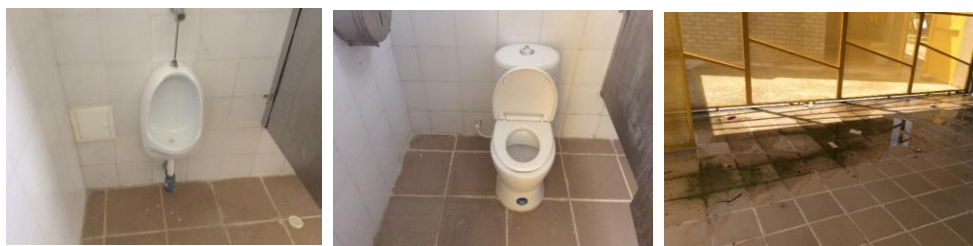
5. Una vez terminadas las acciones correctivas, se recomienda realizar jornada de limpieza y desinfección de todas las áreas incluyendo techos, paredes y pisos. Igualmente realizar fumigación.
