緊急安全情報

2003 年 3 月 25 日

骨髄運搬中に骨髄液が漏出した事例(調査報告)

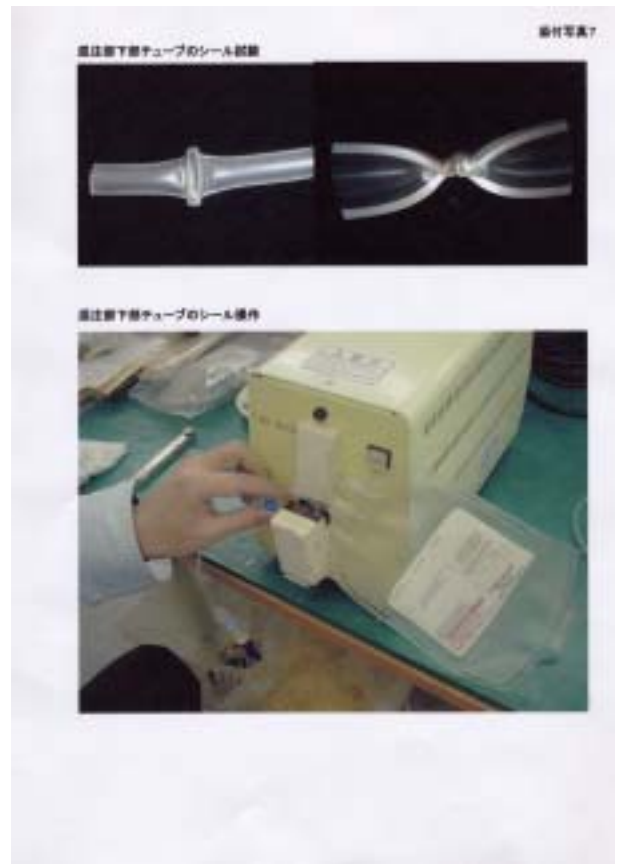
今回使用されたバックの混注部下部チューブのシール可能長さは 30～35mm であり、近接するアウトレットポートとの寸法的な関係、およびチューブシーラーのシールベッドカバー幅が 30mm であったことから、シーラーでシールする際、アウトレットポートを上方にしなければ、シール操作ができない状況であった。

アウトレットポートがシーラーのチューブ挿入口を遮るため、シール動作を目視で確認するのが極めて困難な状況(アウトレットポートを上方に持ち上げる状況)が発生する。

シール箇所の両側を支えようとしても、チューブ長さが十分でないため、片側はバック本体を保持する形となり、場合によっては、バック底部が下方に傾斜して、バックの自重で、チューブがへ字形でシールされる可能性が高くなる。

高周波誘電加熱によるシールは、内部発熱により樹脂が溶融するため、溶融時点におけるチューブにかかる張力は、即リークにつながる危険性がある。

シール後シール部分から、漏れがないことをよく確認すること。
