Audit technique – Poste de relèvement

Poste de relèvement

Du Bourg (Commune de Turenne)

3 décembre 2019

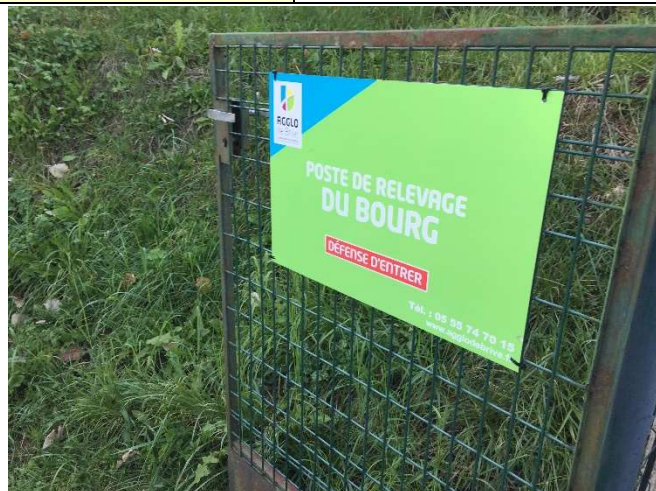
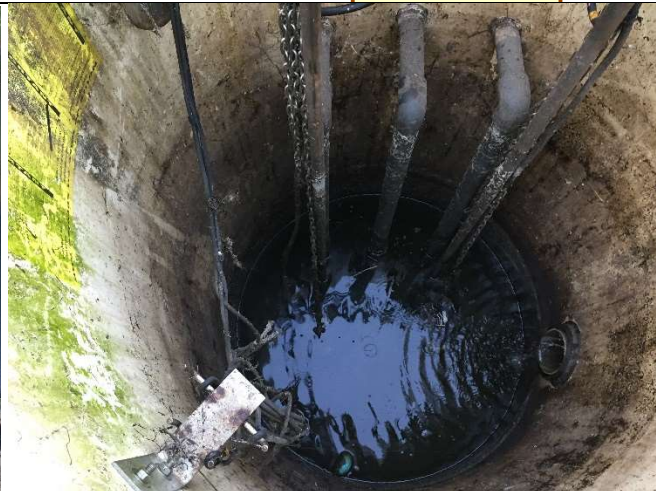
Poste de relevage en bordure d'une route carrossable en tout temps.

Oui sur le domaine public, avec clôture et portillon fermé à clé.

En béton avec capots KSB fermés par un cadenas pour le poste de relevage et la chambre de vannes.
Pas de barre anti-chute.
