Audit technique – Poste de relèvement

Poste de relèvement

Du Clou (Donzenac)

10 février 2020

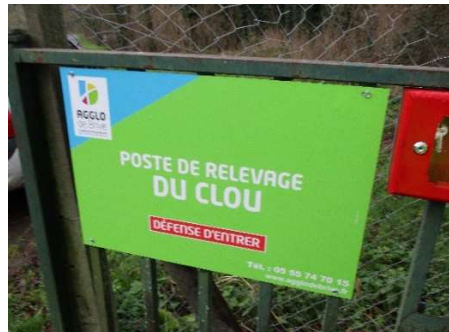
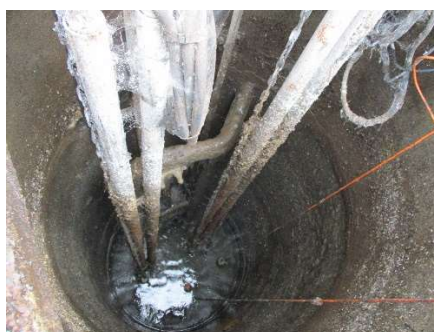
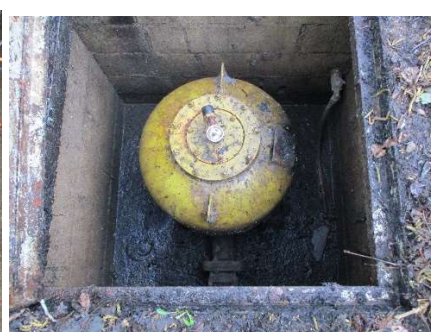
En béton avec capotage en acier sur la cuve de relevage et la chambre de vannes fermées par un cadenas. Le PR n'est pas équipé de barres anti-chute.
