Audit technique – Poste de relèvement

Poste de relèvement

Du Madelbos (Noailles)

11 février 2020

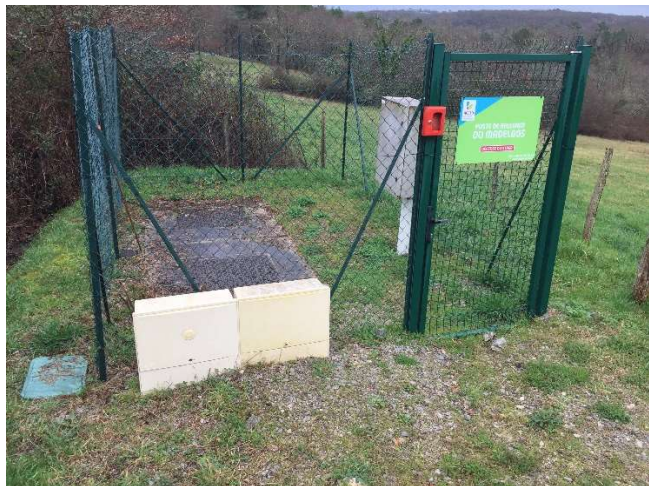
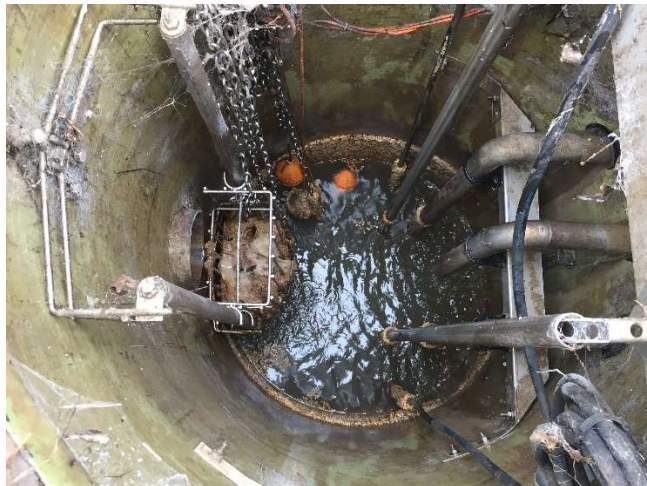
Poste de relevage en bordure d'un chemin carrossable en tout temps.

Oui sur le domaine public, avec clôture et portillon fermé à clé.
