Audit technique – Poste de relèvement

Poste de relèvement	Déversoir d'Orage (Commune de Turenne)
Date visite	3 décembre 2019
Contrôle établi par	BEEE – Henri MILLET
En présence de	SAUR : Mr Dominique BAUSSIAN (0624345907)

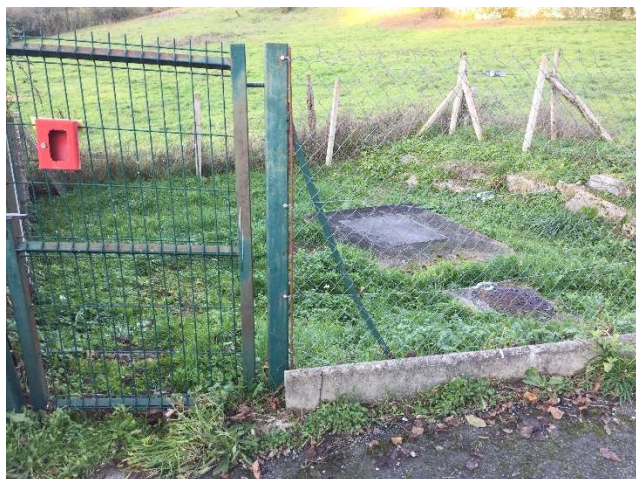
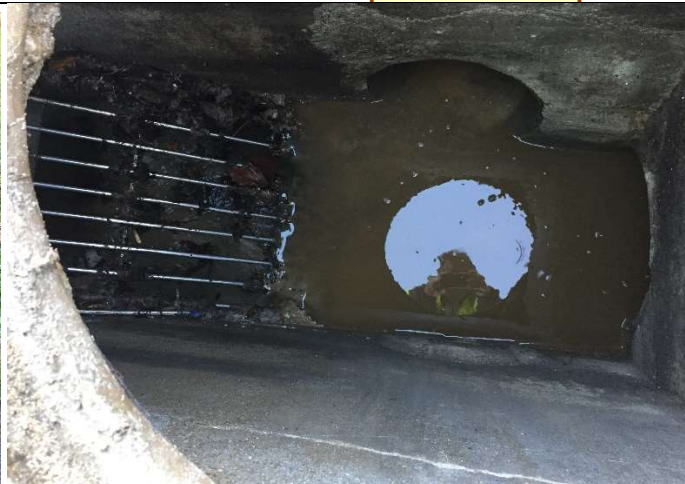
Situation	Localisation	Poste de relevage en bordure d'une route carrossable en tout temps. <u>Coordonnées GPS :</u>					
		Désignation	Commune	GPS	Lambert 93 X	Lambert 93 Y	Lambert II étendue X
							Lambert II étendue Y
		DO de Turenne	Turenne	45°03'15" N 1°34'50" E	588263	6440439	540429 2006236
Technique	Facilité d'accès	Oui sur le domaine public, avec clôture et portillon fermé à clé.					
	Zone inondable	Non					
	Présence d'un bâtiment	Non					
	Nature de la cuve	En béton avec plaque en fonte.					
	Dégrillage	Oui, dégrilleur fixe pour le dépotage des campings car en transit sur le parking					
	Pompage	Sans objet					
	Variation de fréquence	Sans objet					
	Mesure de niveau	Sans objet					
	Ballon anti béliet	Sans objet					
	Mesure de débit	Sans objet					
	Temps fonctionnement	Sans objet					
	Chambre à vannes	Sans objet					
	Désodorisation /ventilation	Sans objet					
Installation de commandes	Traitement H2S	Sans objet

Isolement du poste	Sans objet					
	Présence d'un trop plein	Sans objet					
	Equipement du trop plein	Sans objet					
Sécurité	Armoire électrique	Sans objet					
	Automatisme	Sans objet					
	Télésurveillance	Sans objet					
	Groupe électrogène	Sans objet					
Etat général	Clôture / Portail	Oui					
	Accès aux ouvrages	Sans difficulté le DO est très accessible. Il n'y a pas de barre anti-chute					
	Accès équipements	Sans difficulté					
	Eau potable	Non					
Contrôles réglementaires	Génie Civil	Bon état général apparent					
	Equipements	Bon état général apparent					
	Serrurerie	Bon état général apparent					
Moyens de levage	Sans objet	Rail de guidage et intervention extérieure (camion grue, palan mobile)					
Installations électriques	Ne sait pas						
Dispositif d'auto-surveillance	Sans objet
