Audit technique – Poste de relèvement

Poste de relèvement

Du Bon Abri (Malemort)

19 février 2020

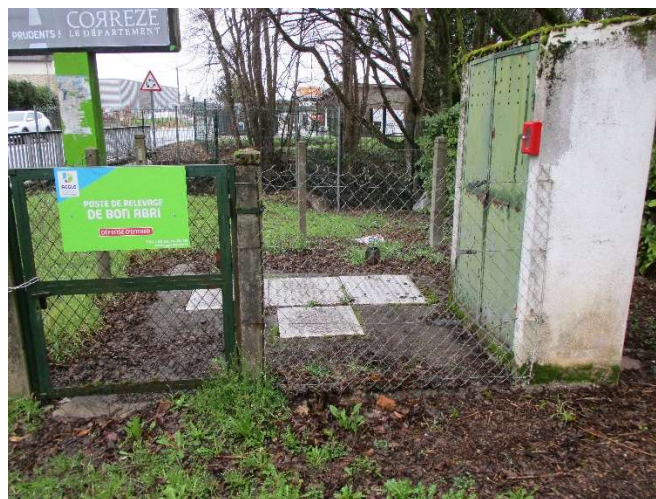
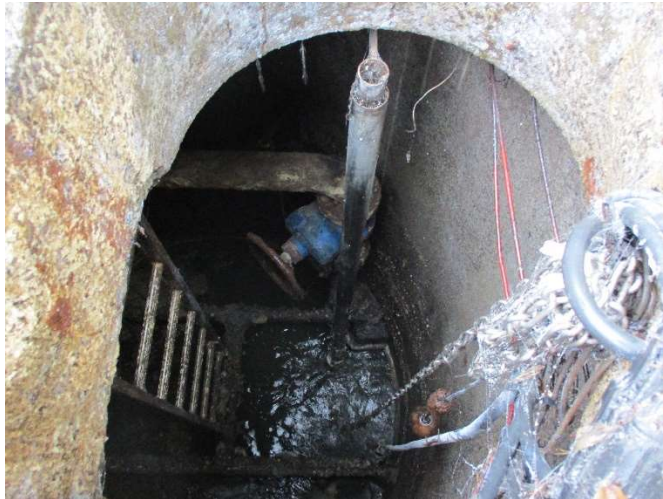
En béton avec plaques verrouillées en inox sur la cuve de relevage et le panier dégrilleur. Le PR n'est pas équipé de barres anti-chute.
