Audit technique – Poste de relèvement

Poste de relèvement

De la Croix (St Viance)

11 février 2020

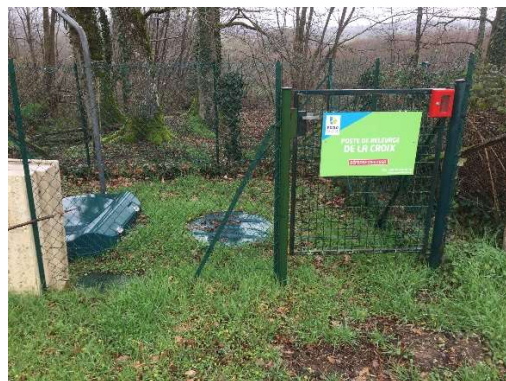
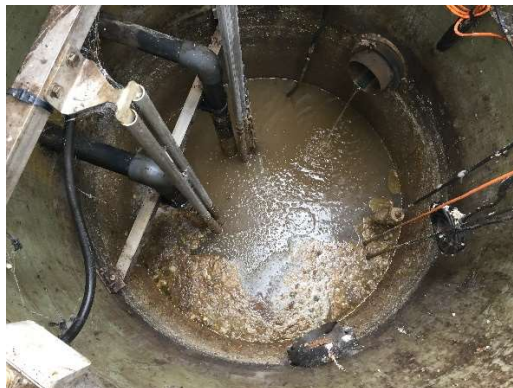
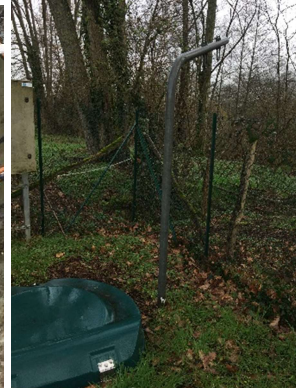
En polyester avec capotage en polyester sur la cuve de relevage et la chambre de vannes fermées par un cadenas. Le PR n'est pas équipé de barres anti-chute.
