Audit technique – Poste de relèvement

Poste de relèvement	De la M.A.S (Commune de Ste Féreole)
Date visite	4 décembre 2019
Contrôle établi par	BEEE – Henri MILLET
En présence de	CABB : Mr Rémy DELFOUR (0616244227)

Caractéristiques principales du poste

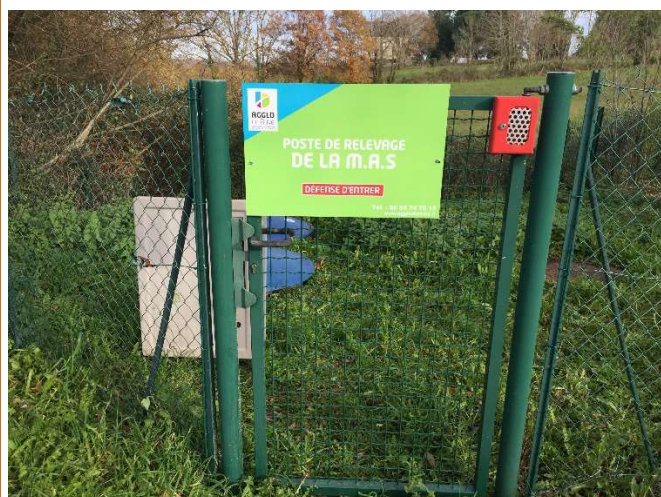
PR de la M.A.S : capotage du PR et de la chambre de vannes.

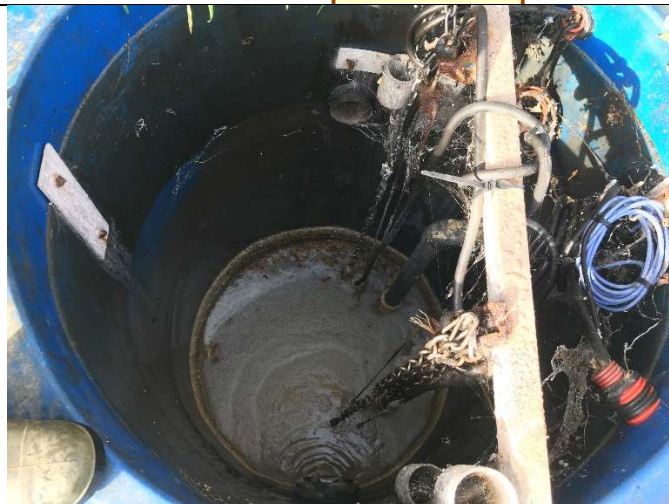
Chambre à vannes	Clapet (2) et vanne (3) dans la chambre de vannes située à l'extérieur du poste et fermée par un capot en polyester.							
	Désodorisation /ventilation	Sans objet							
	Traitement H2S	Sans objet							
	Isolement du poste	Sans objet							
	Présence d'un trop plein	Oui, avec rejet direct au milieu naturel							
		Equipement du trop plein	Sans objet						
Installation de commandes	Armoire électrique	Oui							
	Automatisme	Non							
	Télésurveillance	Oui, SOFREL S50 et batterie télésurveillance.							
	Groupe électrogène	Non							
Sécurité	Clôture / Portail	Oui							
	Accès aux ouvrages	Sans difficulté le PR est très accessible. Le PR n'est pas équipé de de barres anti-chute							
	Accès équipements	Sans difficulté							
	Eau potable	Non							
Etat général	Génie Civil	Etat général apparent moyen car très encrassé							
	Equipements	Bon état général apparent malgré l'encrassement

PR de la M.A.S : Etat dégradé de la chambre de vannes avec vannes (2) et clapets (2) et tro-plein

Le PR du M.A.S est en relativement bon état apparent, mais a un aspect visuel médiocre lié à la qualité des rejets collectés et à l'encrassement des équipements et notamment de la chambre de vannes qui devra sans doute est remplacée en totalité. Le poste serait également à sécuriser par la mise en place d'un barreaudage anti-chute.
