Audit technique – Poste de relèvement

Poste de relèvement

De Garavet (Allassac)

18 février 2020

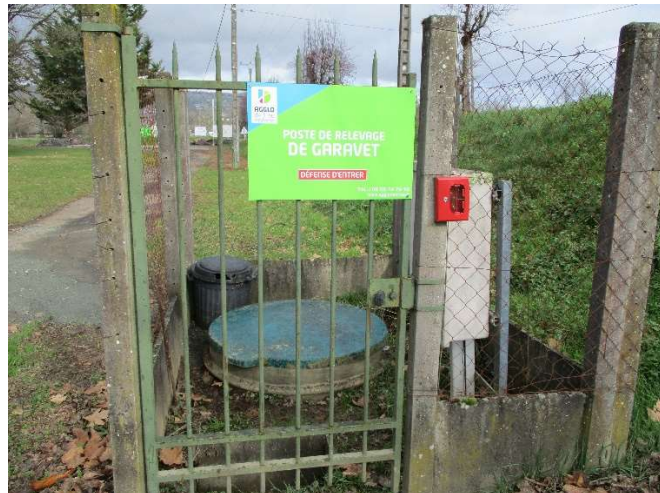
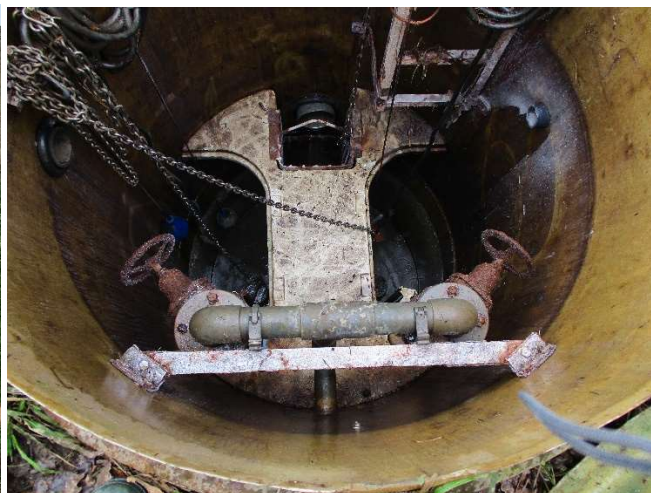
Oui sur le domaine public, avec clôture et portail fermé en principe par une chaîne et un cadenas, **mais fermé le jour de la visite avec une ficelle en raison du raccordement direct dans le PR de la future aire de camping-car.**

En polyester avec plaques en polyester sur la cuve de relevage. Le PR n'est pas équipé de barres anti-chute.
