Universidade de São Paulo
Escola de Engenharia de São Carlos
Departamento de Engenharia de Materiais, Aeronáutica e
Automobilística

Amostra: Flange de roda 2014 Formula

SMM0330 – Princípios de análise de falhas

O objetivo deste trabalho foi o de investigar as possíveis causas da falha do componente denominado de flange de roda que fraturou durante operação.

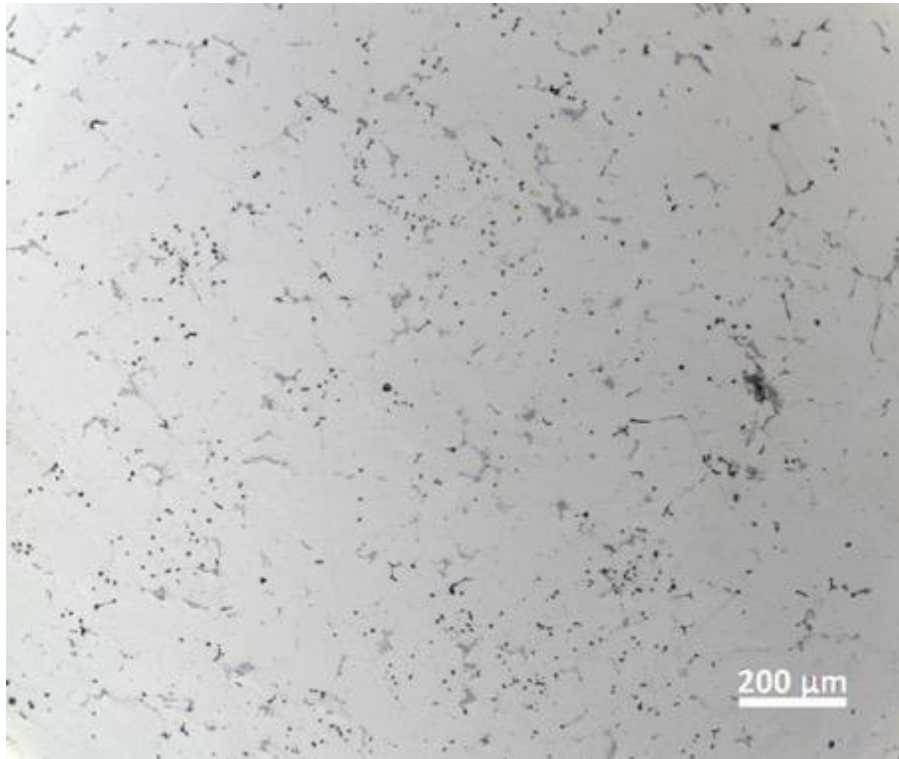
Figura 15: Imagem tirada da amostra sem fratura da região central da amostra sem ataque. Ampliação 10x. Destacam-se precipitados em toda extensão da amostra.

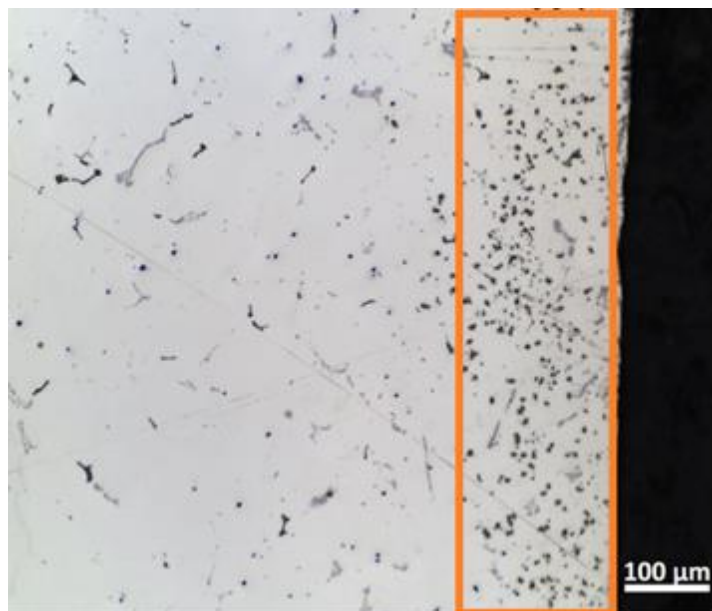
Figura 16: Imagem obtida da amostra sem fratura da região da extremidade da amostra sem ataque. Ampliação 20x. Em destaque, tem-se aglomerado de pontos mais escuros indicando precipitados.

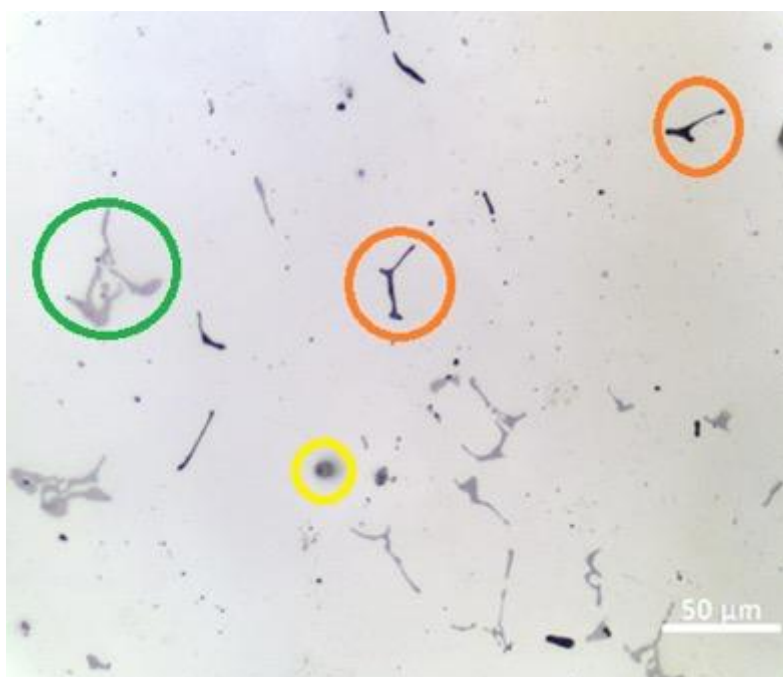
Figura 17: Imagem obtida da amostra sem fratura da região central da amostra sem ataque. Ampliação 50x. Em destaque, diferentes cores indicam diferentes precipitados.

Pelas imagens, observa-se ainda a presença de arranhões provenientes da preparação das amostras embutidas, bem como se notam pontos escurecidos destacado em amarelo na Figura 17, com formatos regulares arredondados, sendo indícios de precipitados secundários formados após a solidificação do material, presentes tanto na amostra sem fratura quanto com fratura.

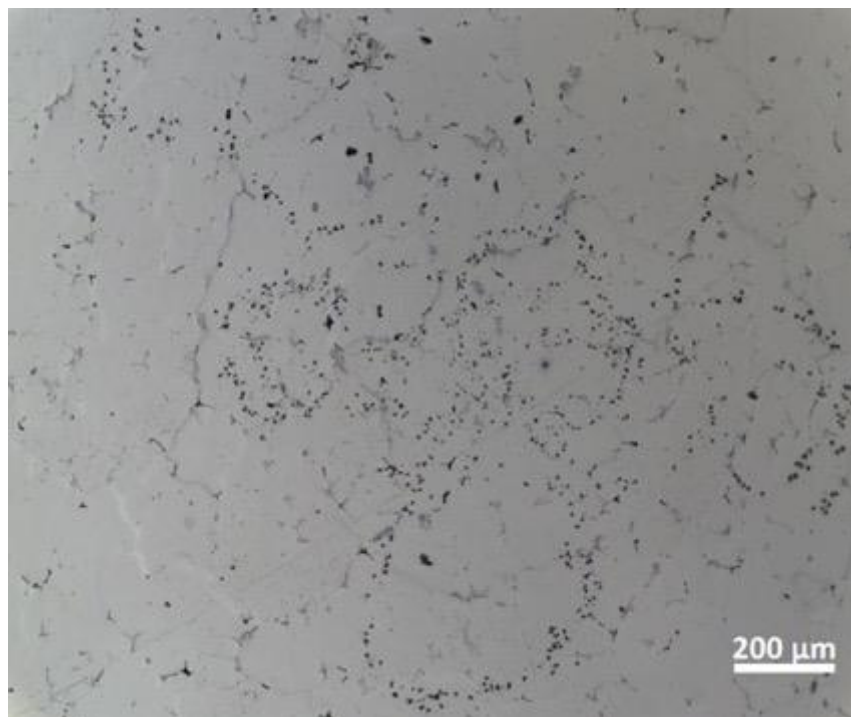
Figura 18: Imagem obtida da amostra com fratura da região central da amostra sem ataque. Ampliação 10x. Destacam-se precipitados em toda área.

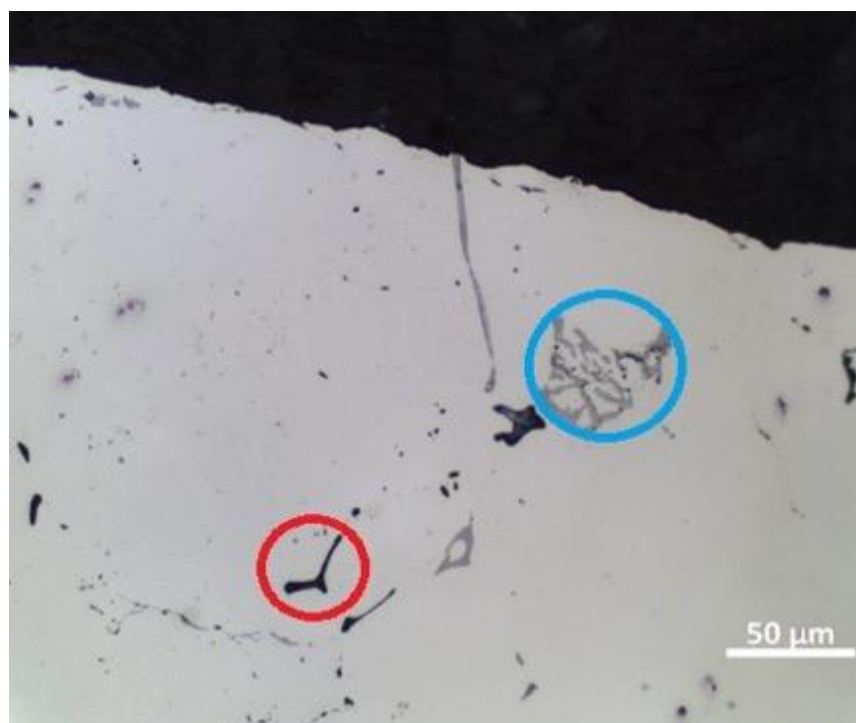
Figura 21: Imagem obtida da amostra com fratura da região próxima a fratura sem ataque com ampliação 50x. Em destaque, diferentes cores representam diferentes precipitados.

Notam-se precipitados de diferentes morfologias indicando diferentes estequiometrias. Em virtude de não ter sido realizado o ensaio de EDS não foi possível determinar a composição específica dos precipitados. Uma revisão da literatura de ligas da série 7XXX evidencia a formação de precipitados intermetálicos, tais como: MgZn_2 , Mg_2Si , $\text{Al}_{20}\text{Cu}_2\text{Mn}_3$, $\text{Al}_{12}\text{Mn}_3\text{Si}$, $\text{Al}_7\text{Cu}_2\text{Fe}$, Al_2Cu , Al_2CuMg , Al_3Fe , $\text{Al}_{12}\text{Mg}_2\text{Cr}$, $\text{Al}_{20}\text{Cu}_2\text{Mn}_3$, Al_6Mn , Al_3Ti , Al_6Zr , Mg_2Al_3 , $\text{Al}_{32}\text{Zn}_{49}$, e $\text{Mg}(\text{AlCu})$, porém, nem todas estas fases estão presentes para uma liga de composição e tratamento térmico definido. No caso da liga 7075, tem-se que os precipitados mais comuns encontrados tratam-se possivelmente do MgZn_2 e Al_2Cu .

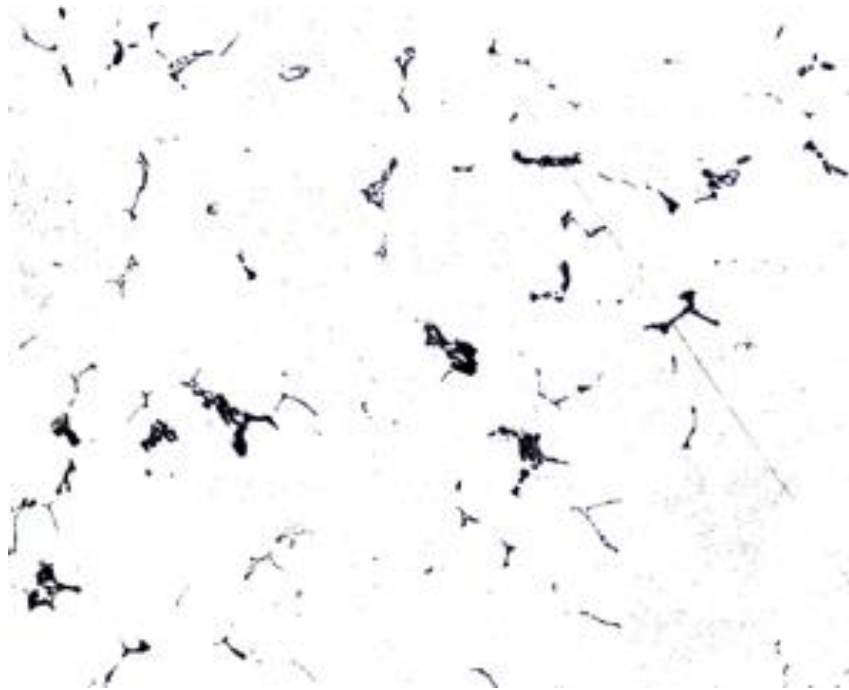
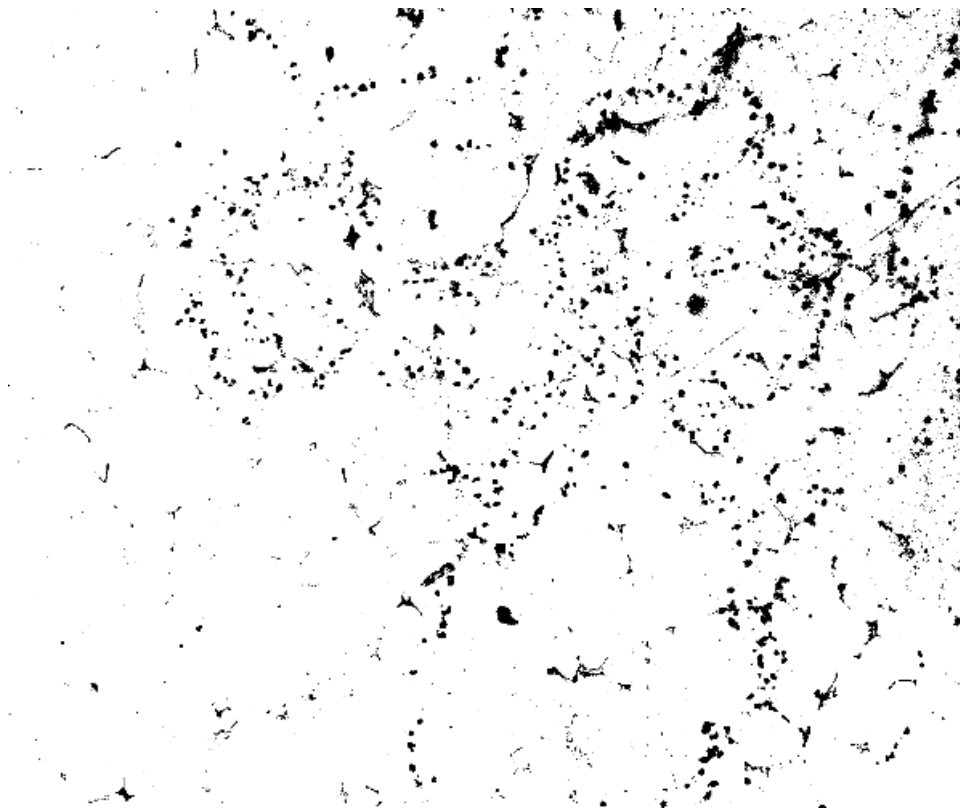
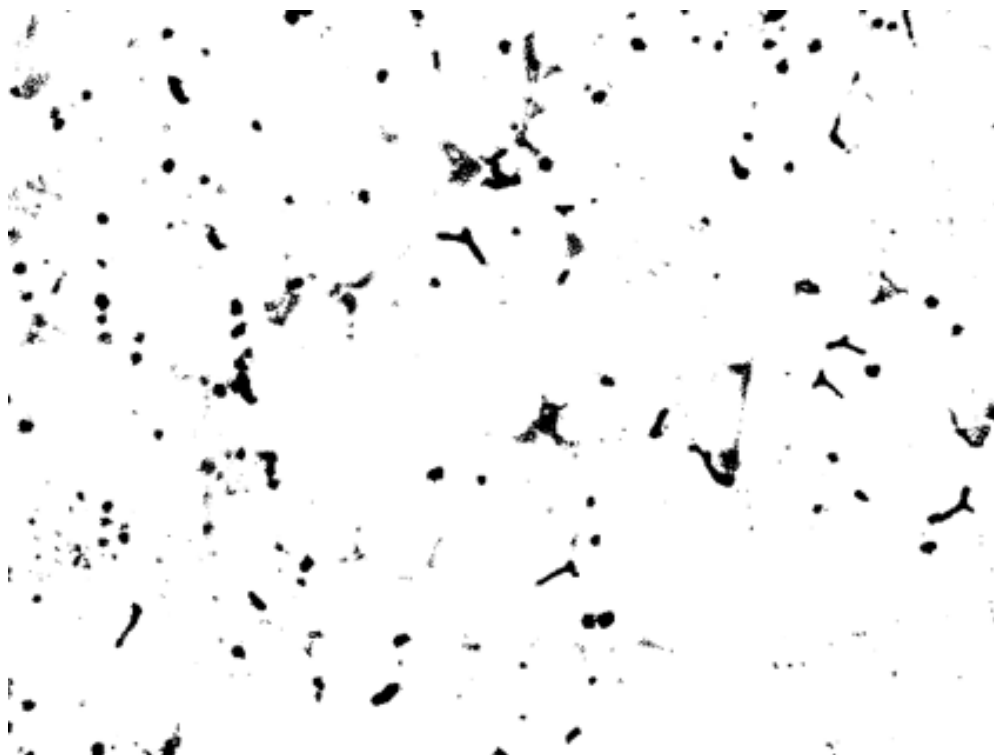
As imagens presentes na figura 29, 30 e 31 ilustram o contraste dos precipitados. As imagens foram utilizadas para fazer análises estatísticas para aferir a porcentagem de precipitados presentes. A análise foi realizada em todas as imagens das amostras fraturadas com e sem ataque e também com as imagens da amostra sem fratura para fim de comparação.

Comparando-se as porcentagens obtidas, tem-se que em média a porcentagem de precipitados no corpo de prova fraturado foi de 10,81% com um desvio padrão de $\pm 0,72$, ao passo que o corpo de prova base apresentou em média 11,22% de precipitados com um desvio padrão de $\pm 0,46$. Depreende-se, portanto, pelas imagens obtidas que o material em questão apresentou precipitados em toda a extensão estando presente relativamente em mesmas proporções tanto no material fraturado quanto no material base sem fratura.

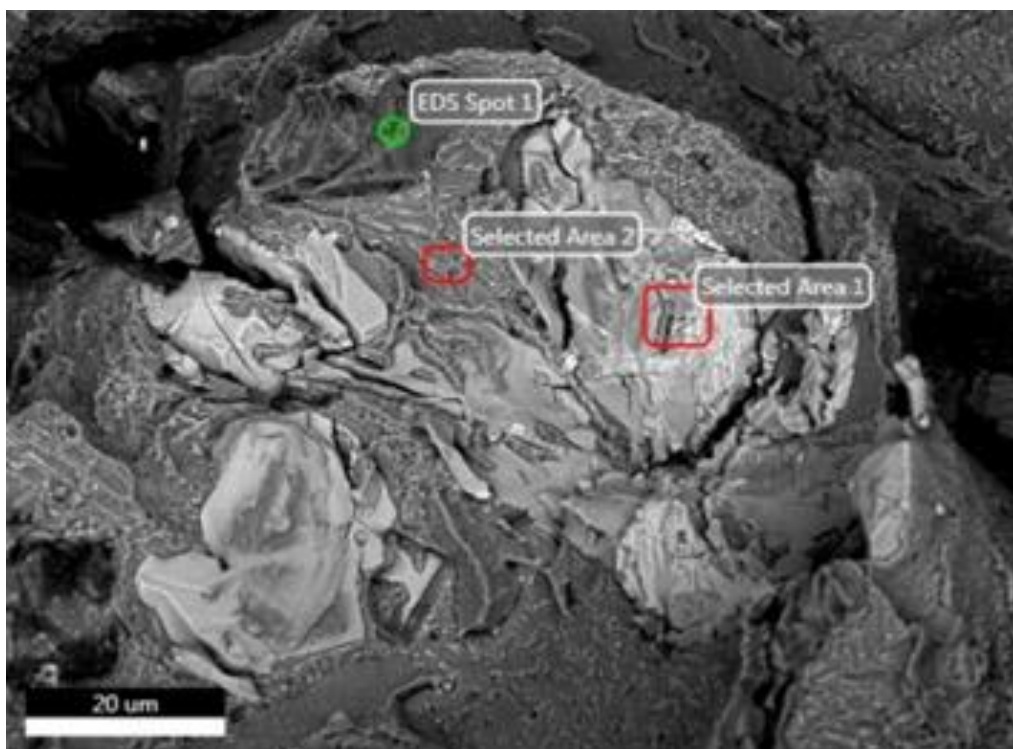
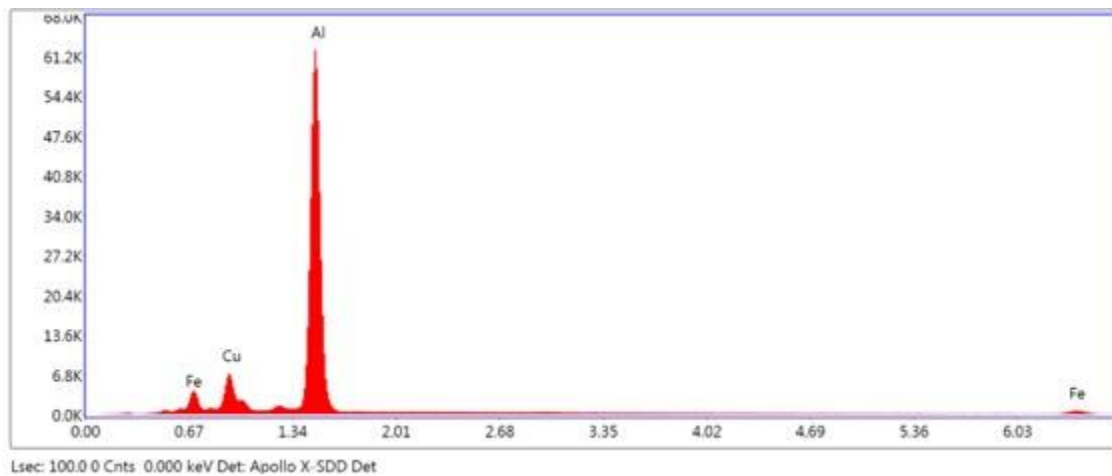
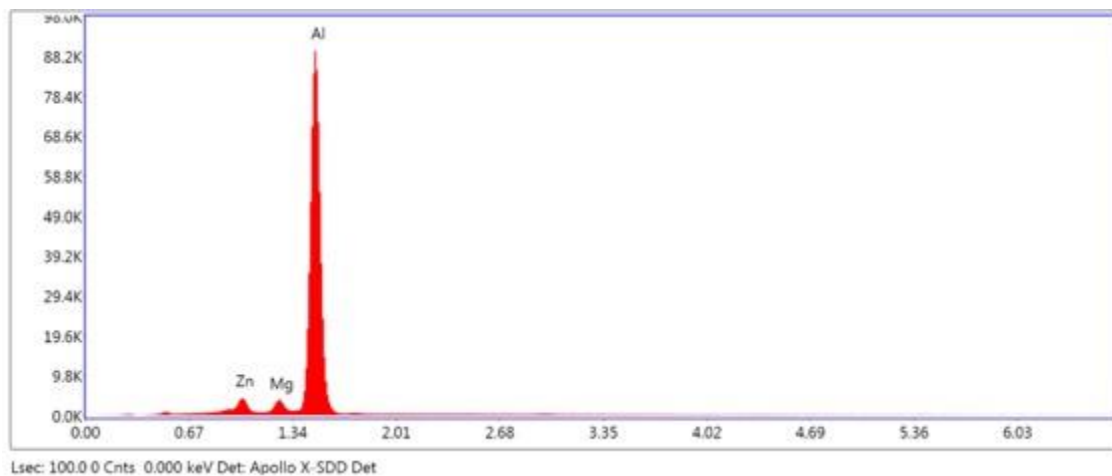
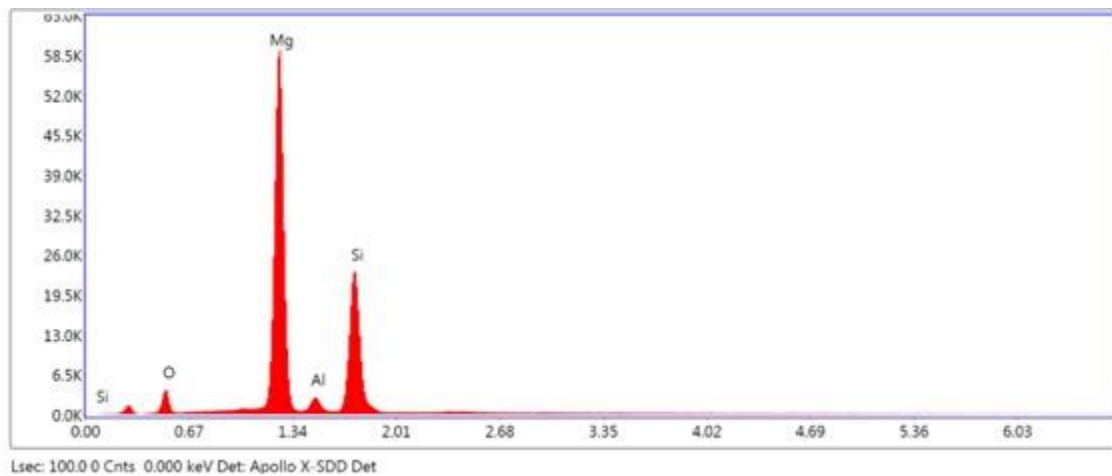
Figura 41: Imagem demarcando os pontos e áreas analisados por EDX.

A análise por EDX foi feita na mesma região da amostra que a *Figura 40*. Esta análise mostrou que a região mais escura, chamada de “Spot 1” realmente é uma inclusão, composta majoritariamente por Magnésio e Silício. Este tipo de inclusão não metálica apresenta alta dureza e baixa tenacidade, influenciando negativamente as propriedades do material. Já as regiões chamadas de “área 1” e “área 2”, mesmo apresentando cores diferentes do restante da liga, são compostas por majoritariamente por Alumínio mas também por Cobre e Magnésio, respectivamente.

No início da investigação, foi dito que esta liga consistia em uma liga Alumínio-Zinco; no entanto, pouquíssima quantidade de Zinco foi observada e apenas na “área 2”, o que pode indicar um problema na composição química da Liga, que será confirmado ou não pela análise da Composição Química.

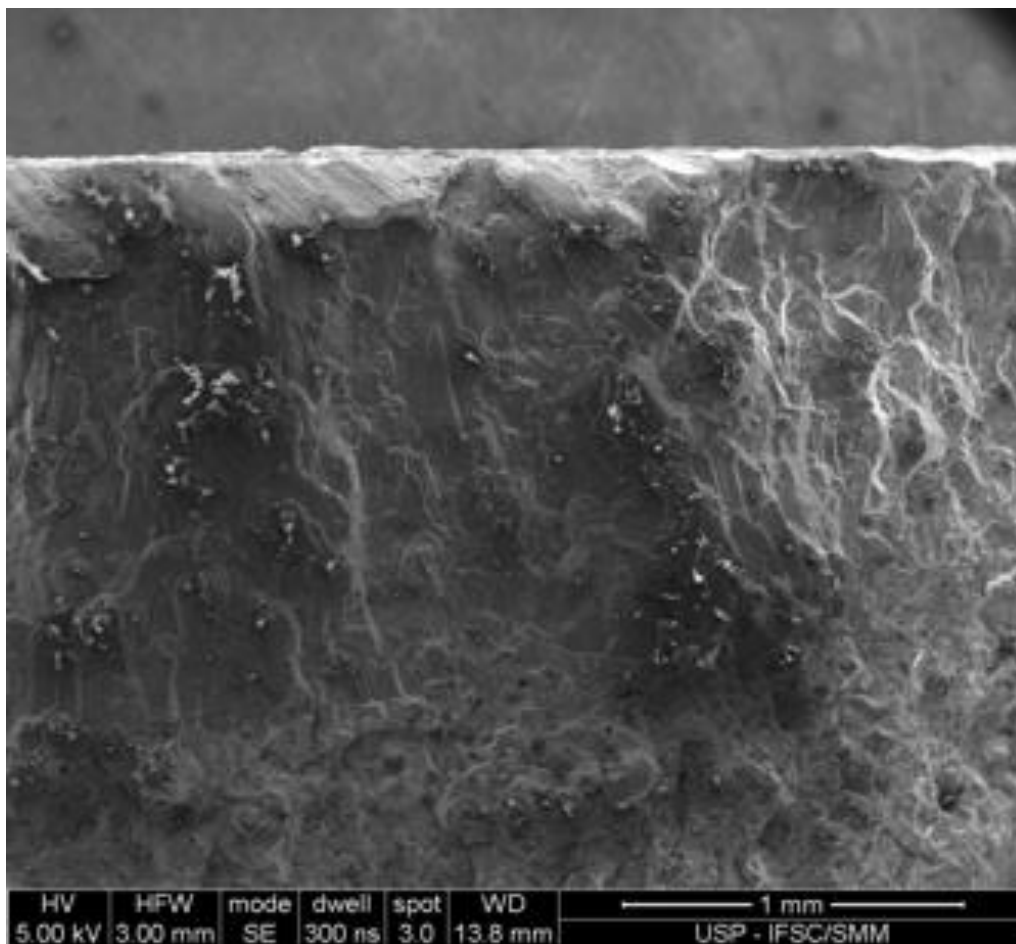
Figura 42: Imagem do final da fratura.

Esta imagem representa o final da fratura, podendo ver até a superfície da amostra. Porém nota-se uma região de difícil análise, provavelmente pela ocorrência de deformação plástica mecânica no final da fratura. Dessa forma a história da fratura foi prejudicada no final, dificultando a análise. É comum isto acontecer pois a peça não falhou repentinamente, gerando um alto stress na parte final, caracterizado nesta deformação plástica.

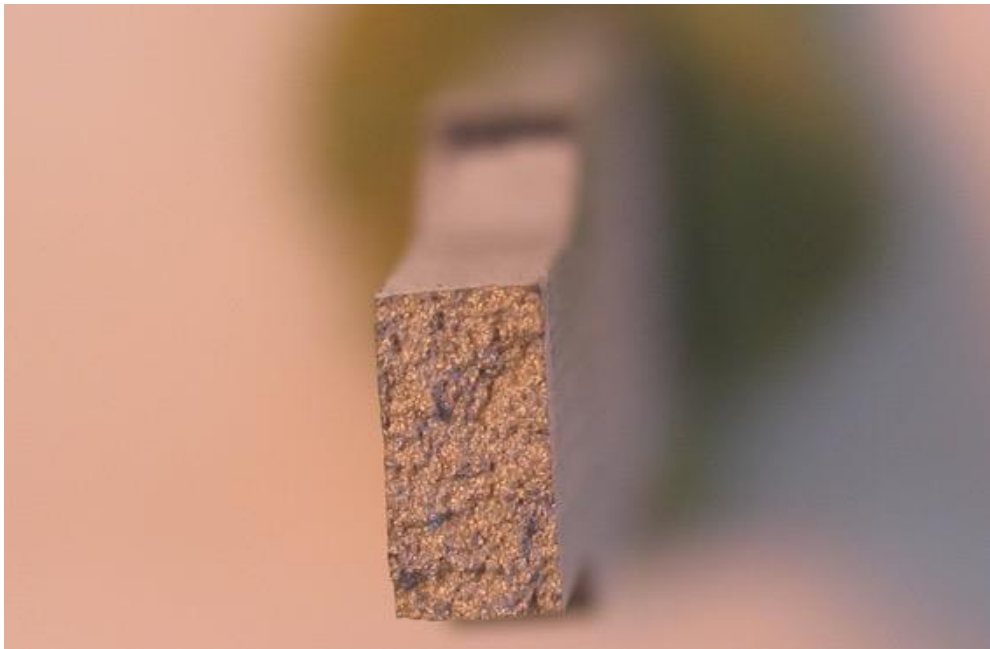
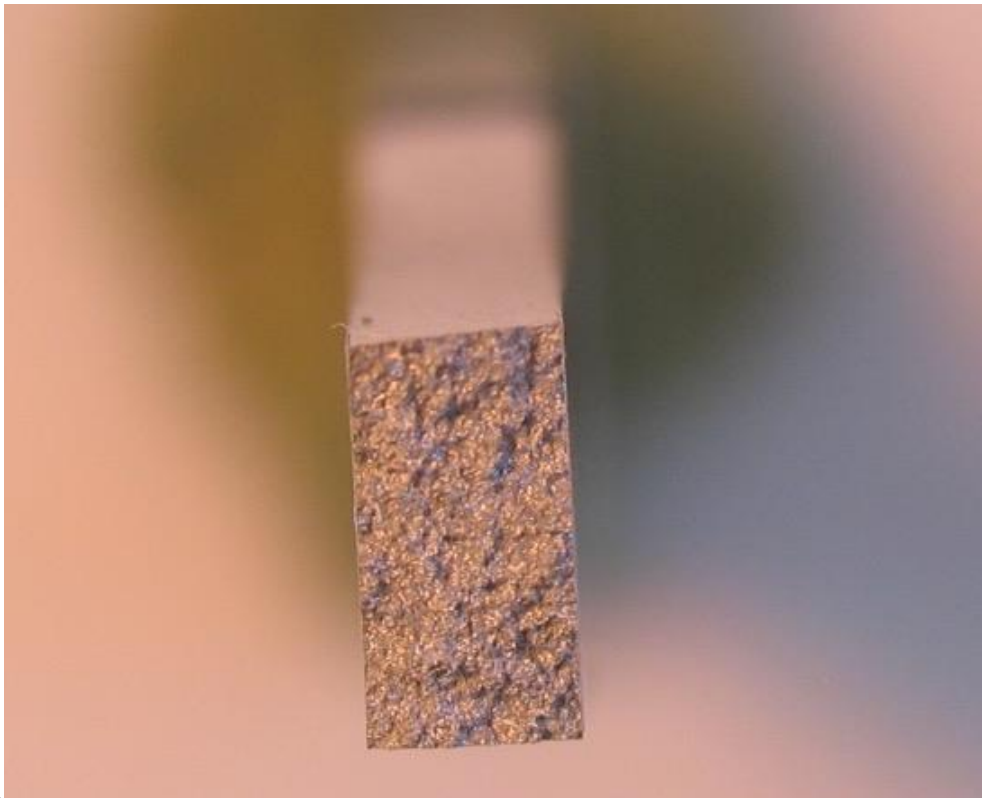
Pode-se observar uma superfície de fratura lustrosa e brilhante, sem um aspecto de deformação plástica. Comparando com o alongamento típico de uma liga 7075-T6, nota-se que houve uma redução deste valor (11 % contra uma média de 6,35 %).

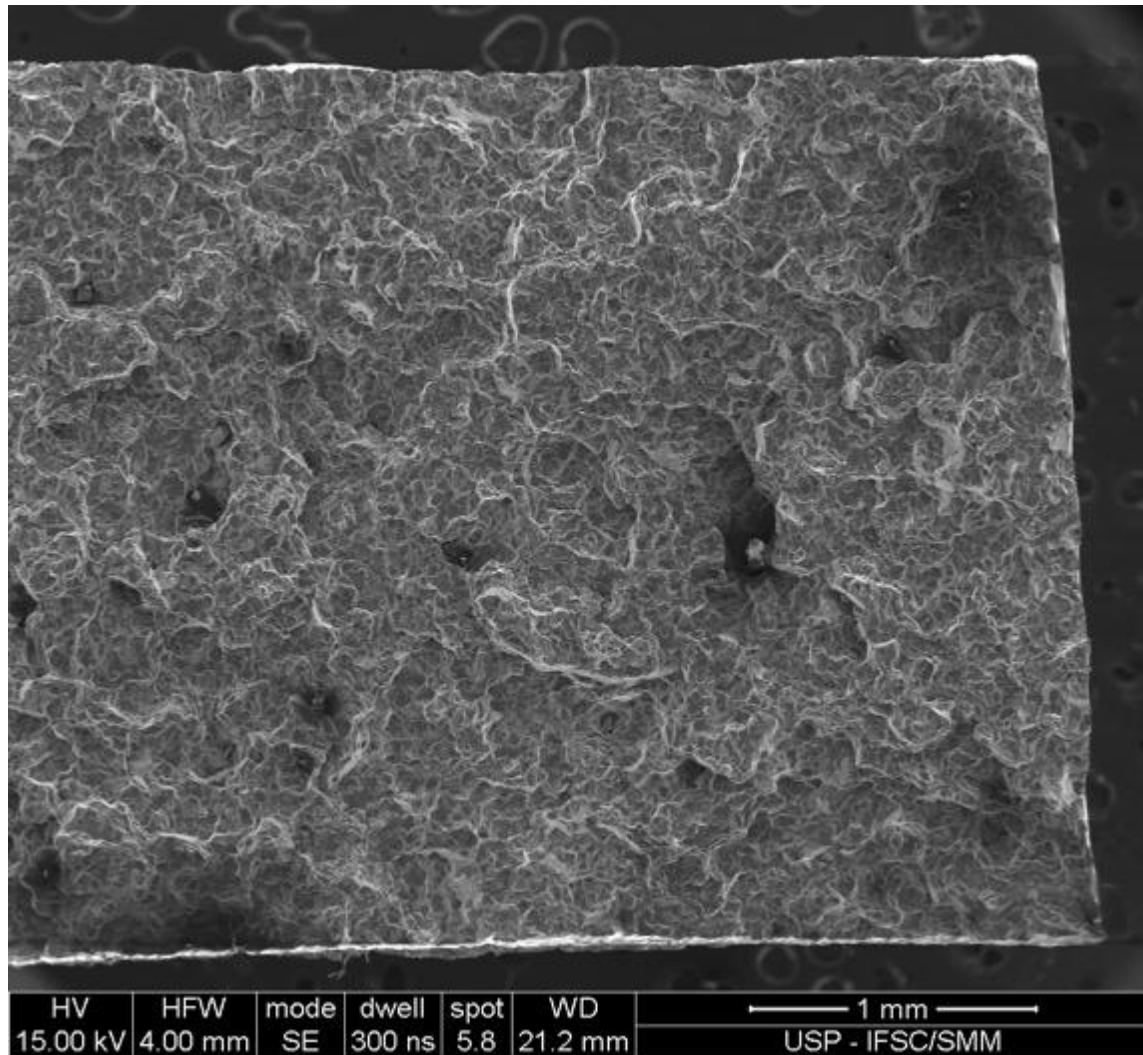
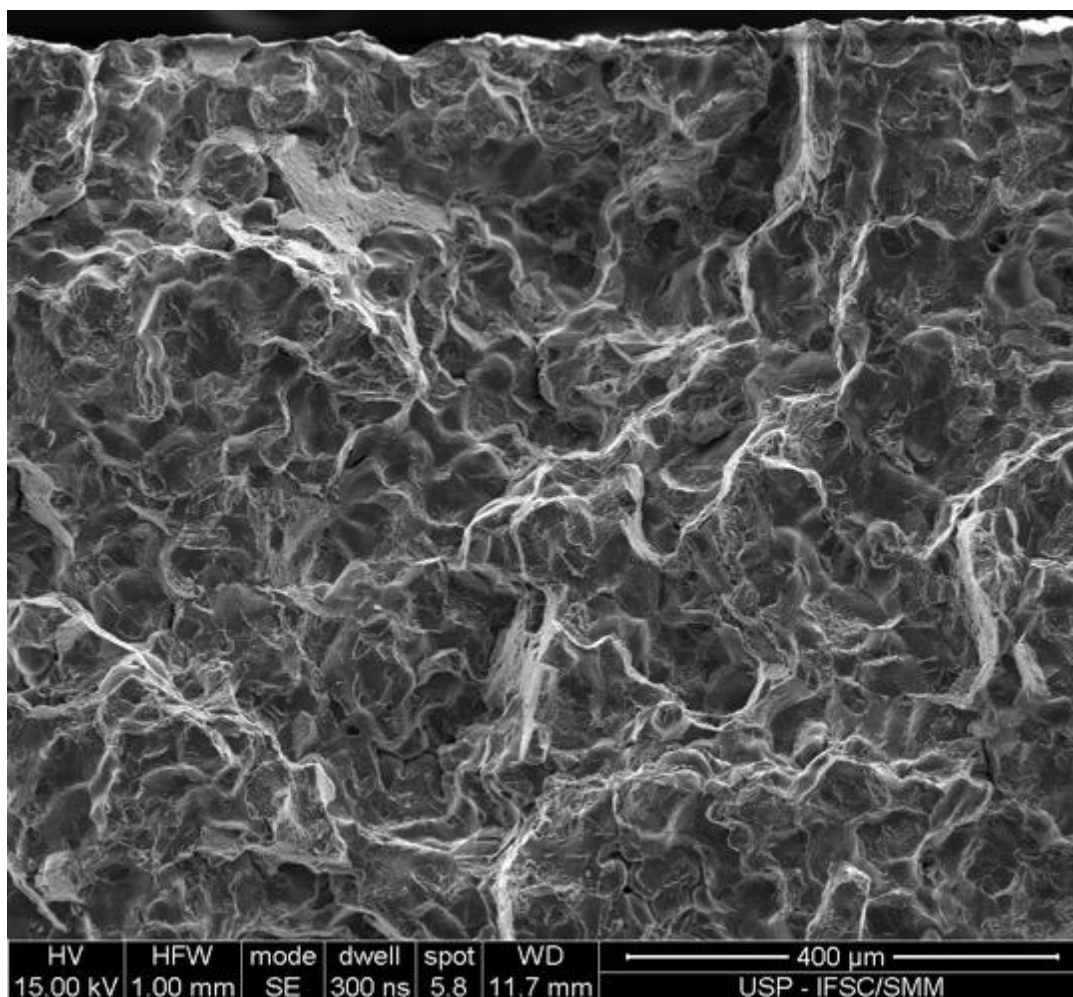
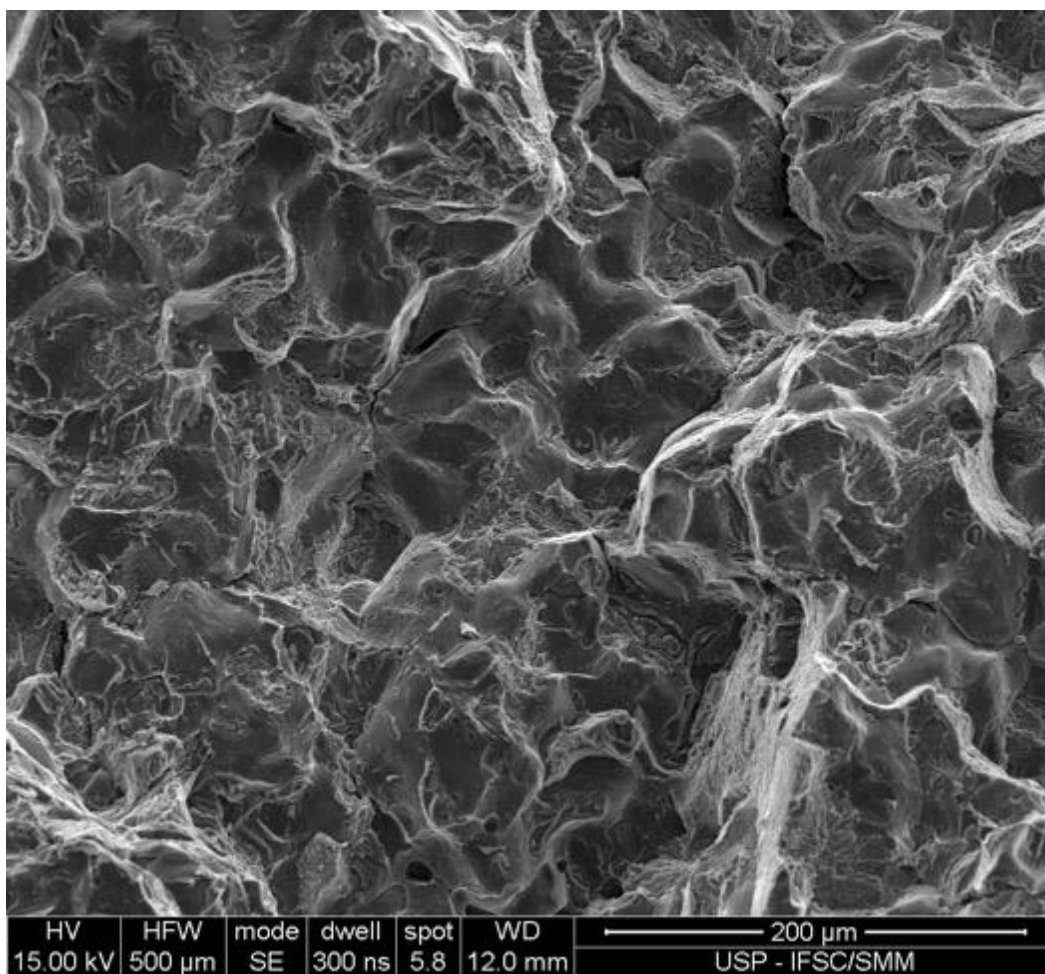
Observa-se pela **Figura 46, 47 e 48** que não houve a formação de *dimples*, ou seja, microvazios característicos de uma fratura dúctil. Este fato é corroborado com a diminuição do alongamento. As **Figuras 52 e 53** demonstram a presença de micro inclusões. Estas são resultantes do tratamento térmico de envelhecimento, necessárias para o aumento de resistência mecânica da liga. Na **Figura 53** nota-se mais claramente que, no ensaio de tração, várias das micro inclusões foram destacadas. No entanto, ainda há algumas remanescentes na **Figura 53**.

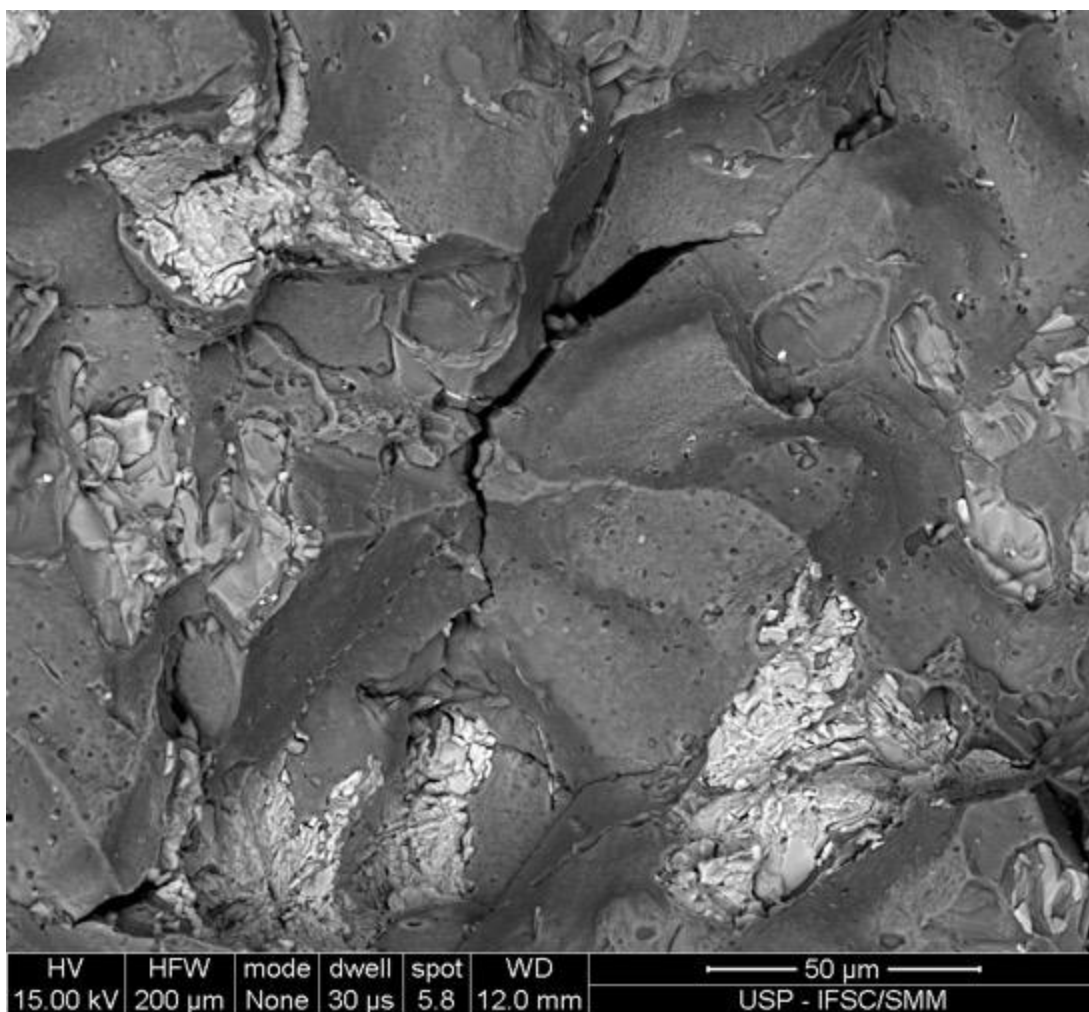
Figura 49: Análise microscópica da fratura.

Observando-se ainda a **Figura 49** e, para melhor visualização da fratura, a **Figura 51**, uma falha intergranular. Ainda, nota-se uma alta concentração de precipitados indesejáveis observados na **Figura 50**. Provavelmente a formação desses precipitados se deve a uma solidificação inadequada, causando uma fragilização da liga. Este fato é corroborado pela baixa tenacidade apresentada no ensaio de impacto Charpy.

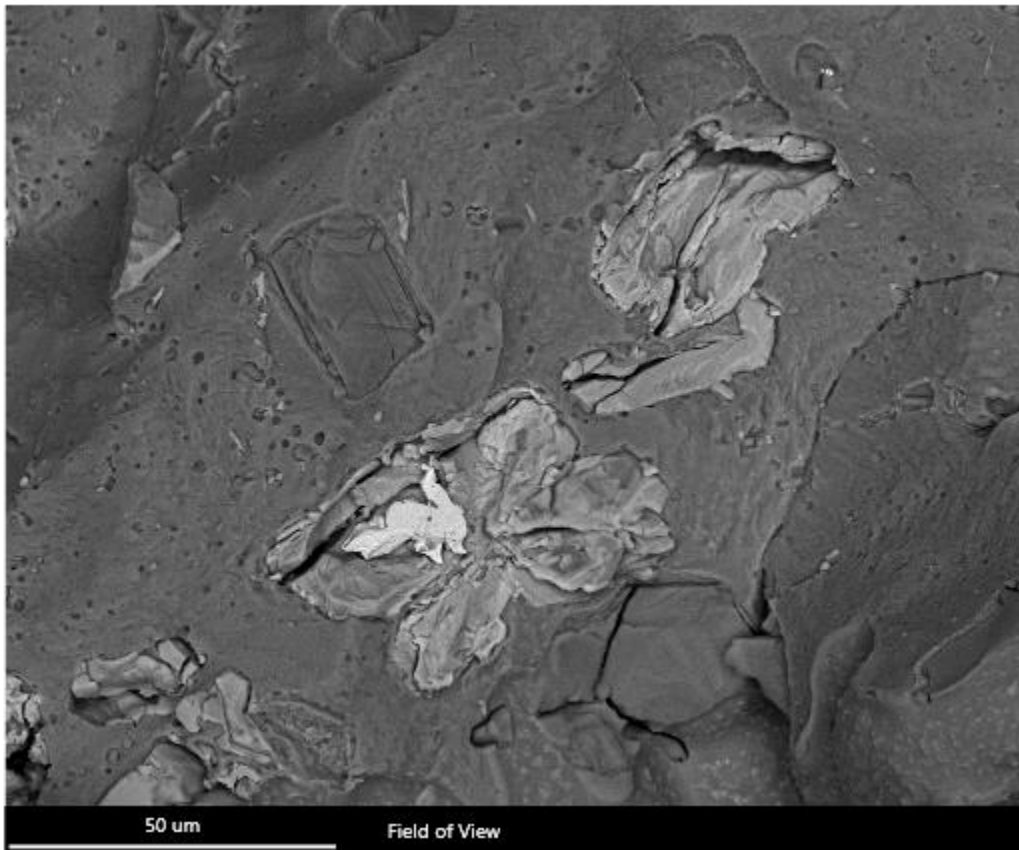
Os resultados da análise fractográfica mostram que a fratura do material foi em sua maioria intergranular (figura 55), expondo as superfícies facetadas dos grãos e com pequena presença de alvéolos sobre suas faces (figura 56). Tendo, portanto, comportamento frágil decorrente da fragilização dos contornos de grão, o que pode explicar a baixa tenacidade apresentada nos ensaios de impacto. Observou-se também a presença de precipitados frágeis no material, como evidenciado pela figura 56.

Figura 56: Precipitados de diferentes composições.

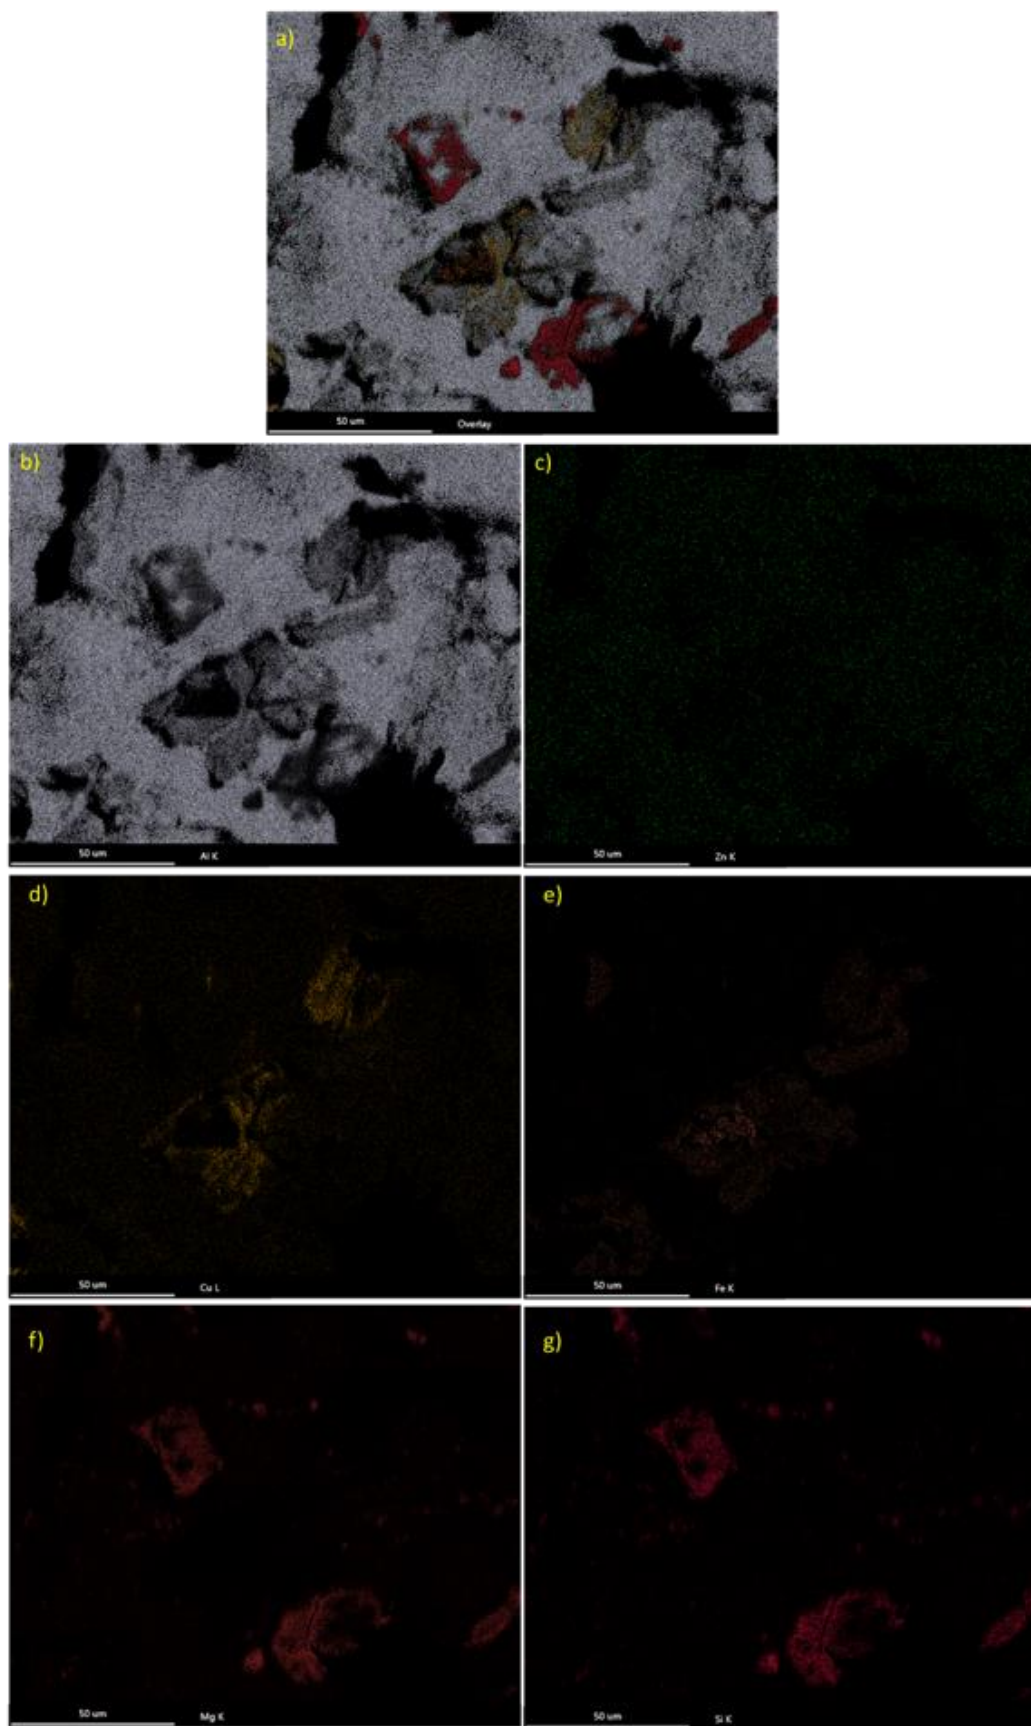
Foi feita uma análise mais profunda a respeito dos precipitados encontrados na fratura analisada, a figura 57 mostra que esses estão distribuídos por todo o material, sendo a fase mais clara, seu tamanho médio foi de 73 μm com desvio-padrão de 21 μm . Além disso, quando analisados em um aumento maior (figura 58) verificou-se que há diferentes tipos de precipitados (uma vez que a coloração resultante do retroespalhamento de elétrons é diferente, o que implica em precipitados de diferente massa molar e portanto diferente composição), sua composição qualitativa é mostrada na figura 59, na qual pode-se notar que a matriz é formada por alumínio e zinco, os precipitados mais claros são formados por cobre e ferro e os mais escuros por silício e magnésio.

Figura 57: - Mapeamento químico. a) Visão geral da região mapeada. b) Alumínio, elemento que compõe a matriz. c) Zinco, elemento que em conjunto com o alumínio compõe a matriz. d) Cobre, componente de um dos tipos de precipitado (mais claros). e) Ferro, elemento

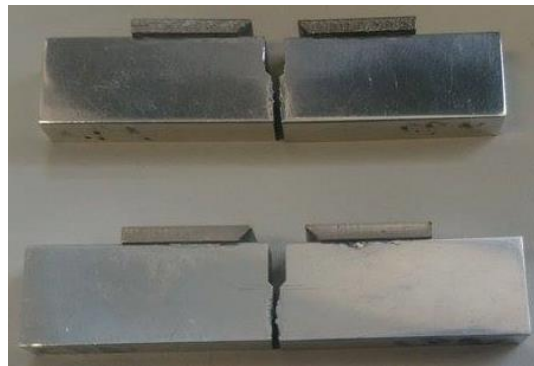
Figura 59- Corpos de Provas Fraturados

Através de todos estes dados estabelecidos, conclui-se que o material em questão não correspondeu com o valor teórico. O valor calculado com os resultados do ensaio foi de $18,5559 \text{ MPa}\cdot(\text{m})^{1/2}$ para o K_{Ic} do corpo de prova 1 e de $20,3151 \text{ MPa}\cdot(\text{m})^{1/2}$ para o corpo de prova 2; já o valor teórico para o K_{Ic} do alumínio 7075 T6 é de $25 \text{ MPa}\cdot\text{m}^{1/2}$, sendo assim, pode-se dizer que o material obteve uma resistência a fratura sob trinca muito baixa e insatisfatória.

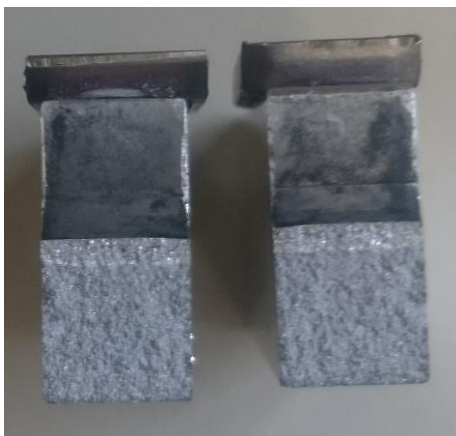
Figura 60- Corpo de Prova 1 após o primeiro ensaio.

- a) Corpo de Prova 1
 - $P_Q = P_s = 1117,1 \text{ N}$;
 - $P_{m\acute{a}x} = 1139,66 \text{ N}$

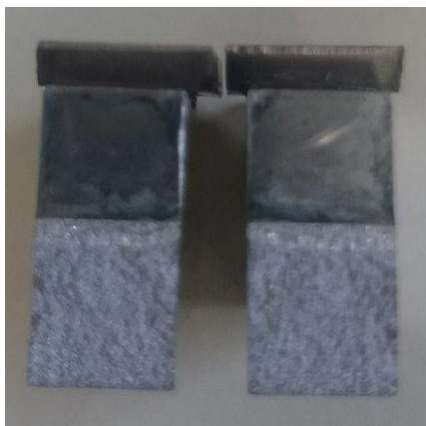
Figura 61 - Corpo de Prova 2 após a realização do ensaio.

- $P_Q = P_5 = 1225,41 \text{ N}$
- $P_{\text{máx}} = 1290,63 \text{ N}$

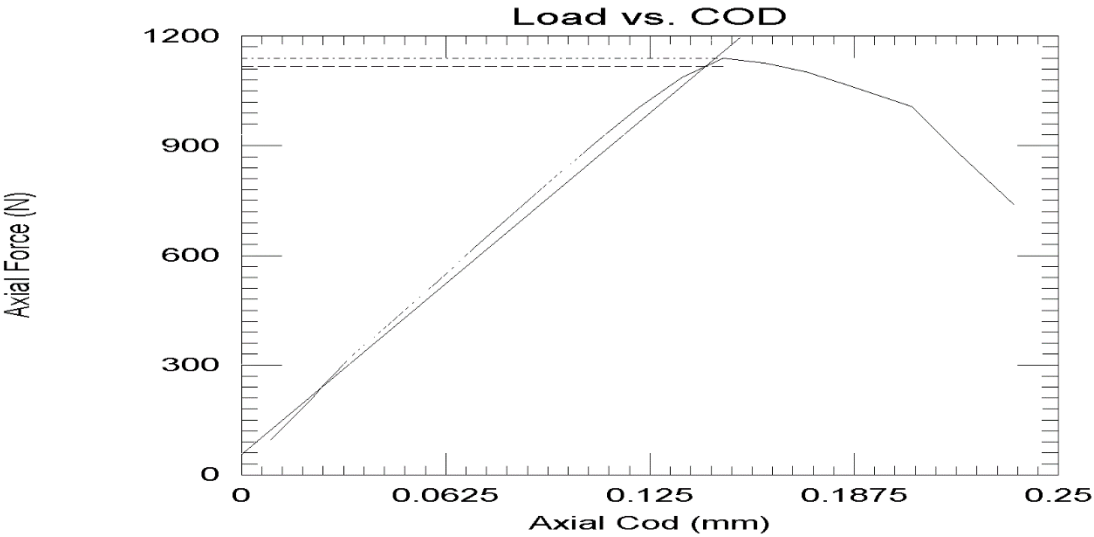
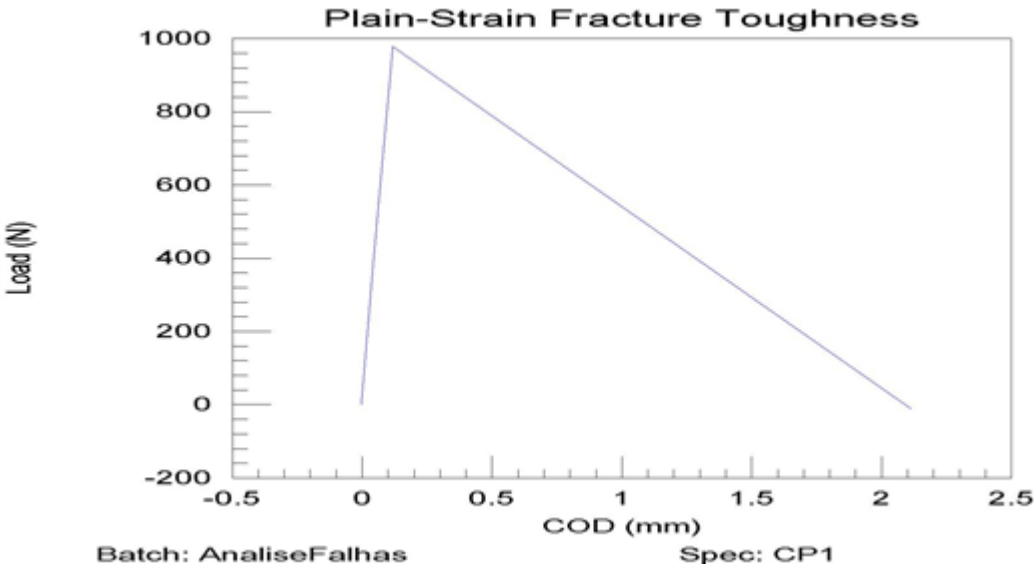
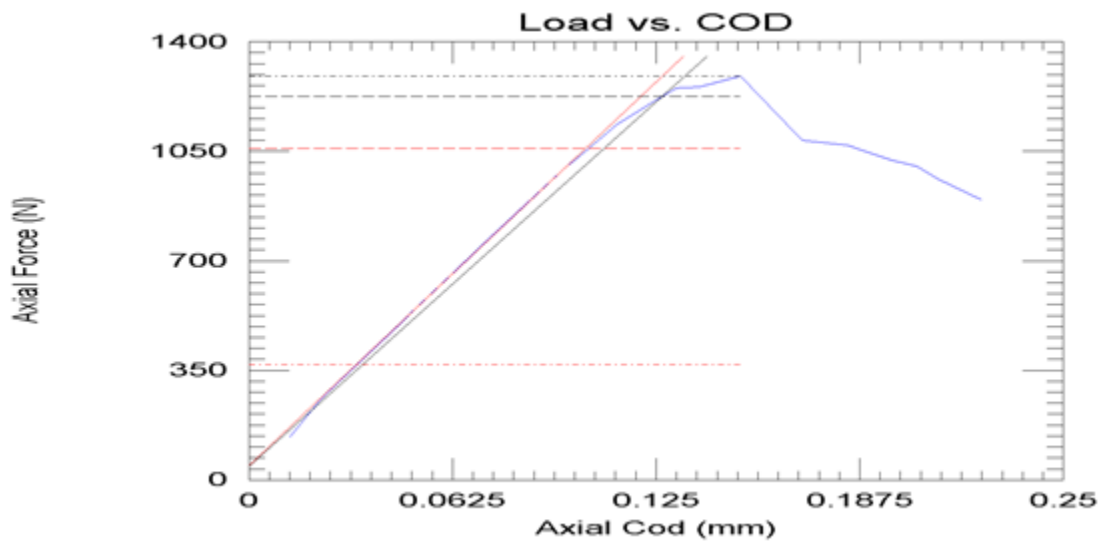
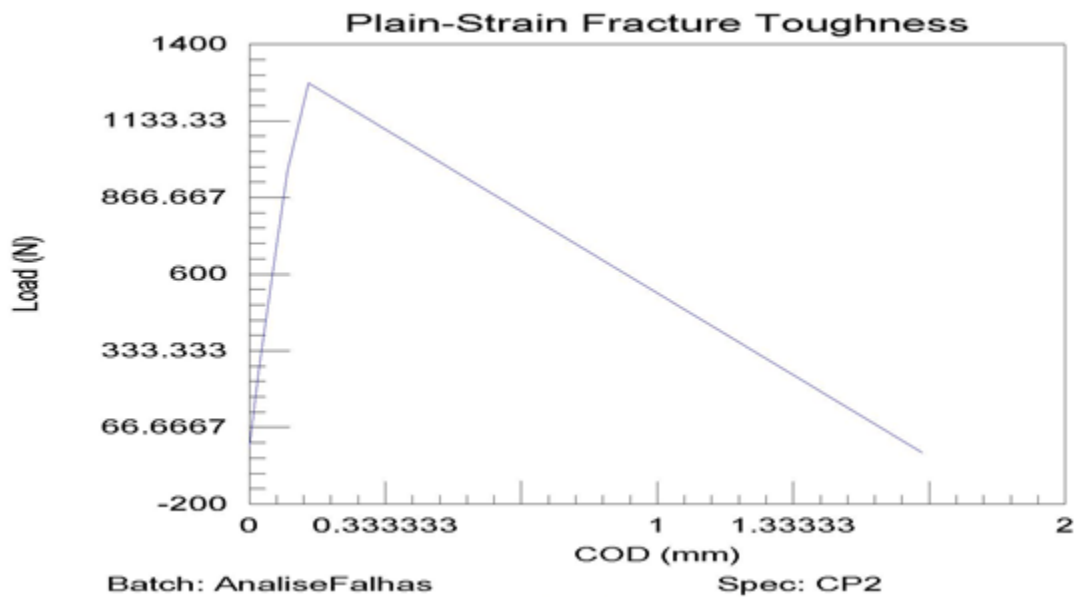
Figura 62- Gráfico do Carregamento pela Deflexão do primeiro corpo de prova.

Figura 63 – Gráfico do Carregamento pela Tenacidade a Fratura do Plano do primeiro corpo de prova.

Figura 64- Gráfico do Carregamento pela Deflexão do segundo corpo de prova.

Figura 65 - Gráfico do Carregamento pela Tenacidade a Fratura do Plano do segundo corpo de prova.
