## 1. PEÇA, MONTAGEM E CONDIÇÕES DE OPERAÇÃO

A peça, mostrada na figura 1, consiste na flange de roda traseira do veículo E12, desenvolvido em 2014 pela equipe extracurricular de Formula da Escola. A peça possui a função de suportar os esforços mecânicos transmitidos entre a roda e o cubo de roda.

### 3. FALHA

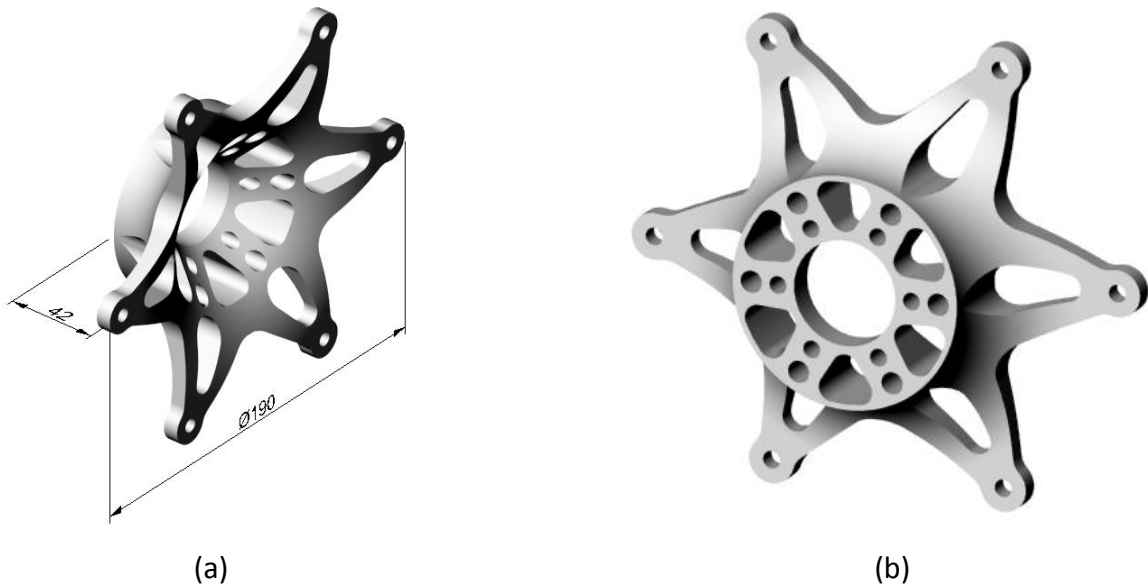
Figura 1 - Flange traseira com dimensões gerais: (a) face externa, (b) face oposta.

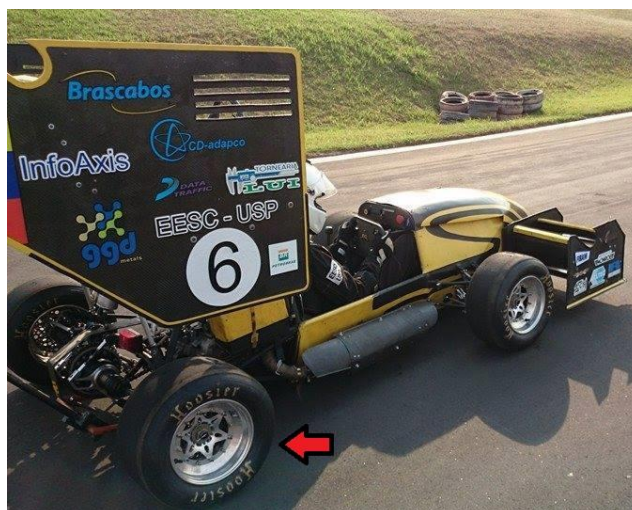
Na figura 3, pode ser observado o carro com os conjuntos de roda montados e a peça que apresentou a falha em destaque (flange traseira da lateral direita). O veículo anda em pista com asfalto plano e limpo. Durante a translação do veículo ao longo da pista, podem ocorrer situações adversas como derrapagens e passagem sobre zebras, como é possível observar no vídeo. Nota-se, também, algum aquecimento na peça, devido ao calor gerado no disco de freio nos instantes de frenagem. Entre os testes, o conjunto roda-flange era circunstancialmente desmontado do carro. O lado da remontagem do conjunto no carro era aleatório, ou seja, a flange traseira que inicialmente estava do lado esquerdo poderia ser montada no lado direito e vice-versa. Os testes eram quase sempre realizados no mesmo sentido do circuito.

Figura 3 – Conjunto da roda montado no carro.

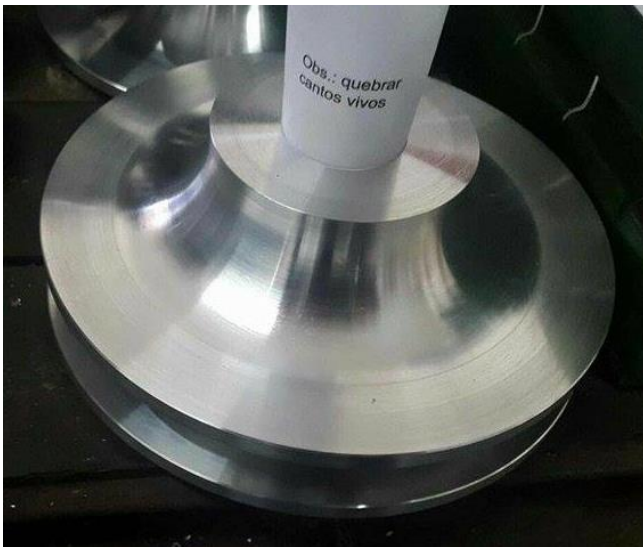
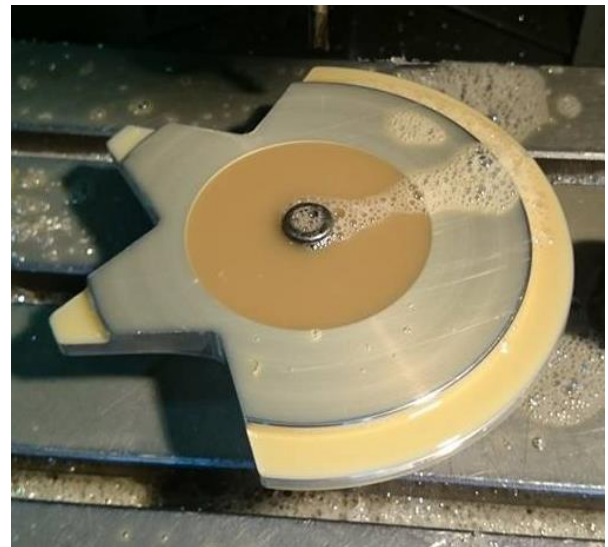
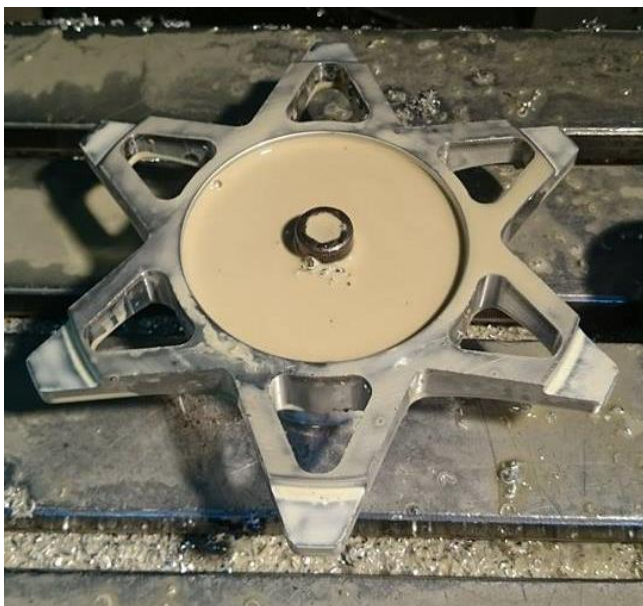
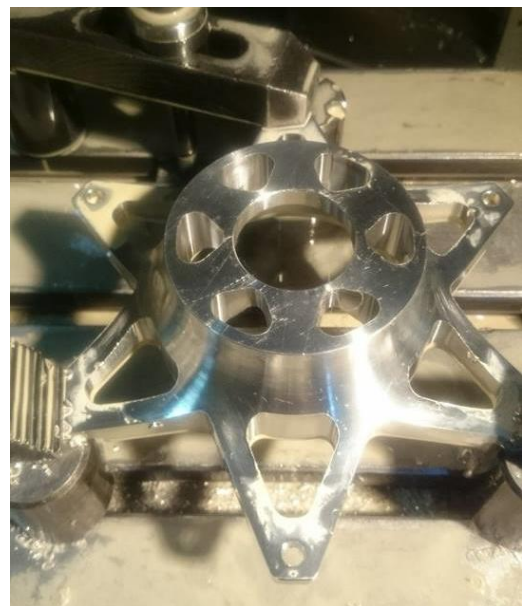
Após serrar a “fatia” do tarugo, a matéria-prima foi submetida a um torneamento CNC de desbaste e acabamento, que resultou na geometria mostrada na figura 4 (a). Em seguida, foi realizado fresamento CNC de desbaste e acabamento, com a peça fixada em sua parte central para o fresamento da face externa e fixada pelas extremidades para o fresamento dos detalhes da parte central, como mostrado nas figuras 4 (b), (c) e (d). Durante todos os processos de usinagem foi utilizado fluido de corte. Após a usinagem, foi realizado o acabamento da peça com jateamento, lima e lixa. (Observação: a geometria da peça mostrada na figura 4 não é idêntica à geometria da peça do estudo de caso, entretanto a geometria é similar e foi utilizada a mesma técnica de manufatura para ambas as peças)

Figura 4 – Etapas de manufatura da peça: (a) Resultado do torneamento, (b) Início do fresamento, (c) Fresamento da extremidade e (d) Fresamento da parte central.

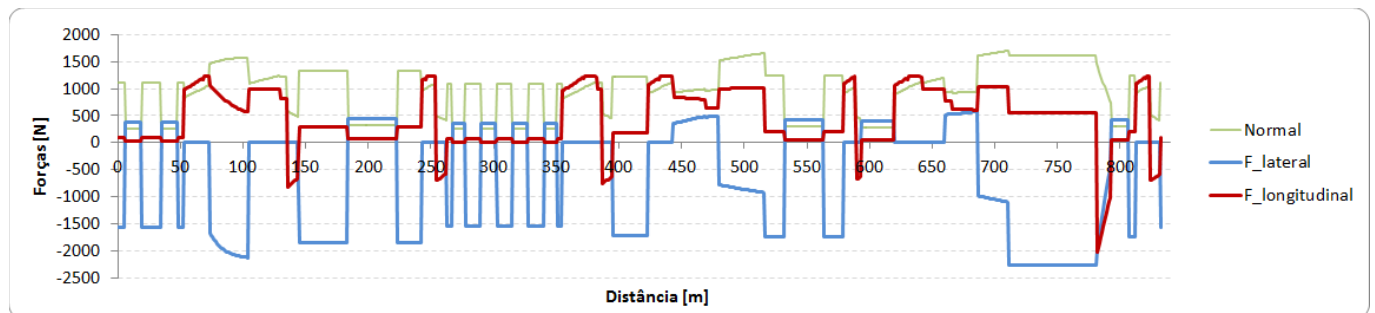
Figura 11 – Histórico das forças na interface pneu-solo da roda traseira direita para uma volta no circuito.

- (4) a magnitude das forças é máxima pouco antes da região em que ocorreu a falha da peça (no

intervalo de distância entre 680 e 780 metros).

- (5) em geral, quando a força lateral é máxima (em módulo), a força longitudinal é aproximadamente nula, e vice-versa.

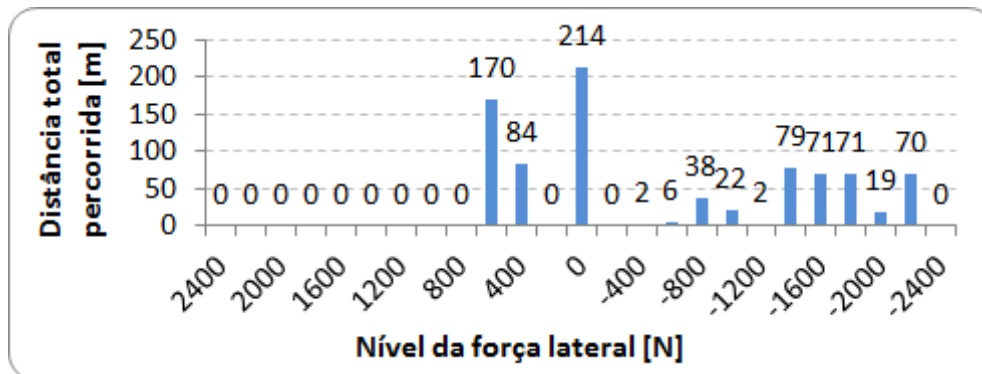
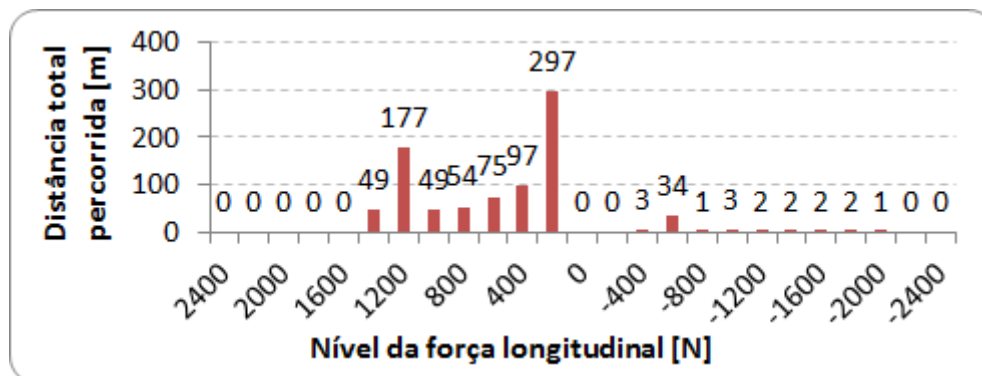
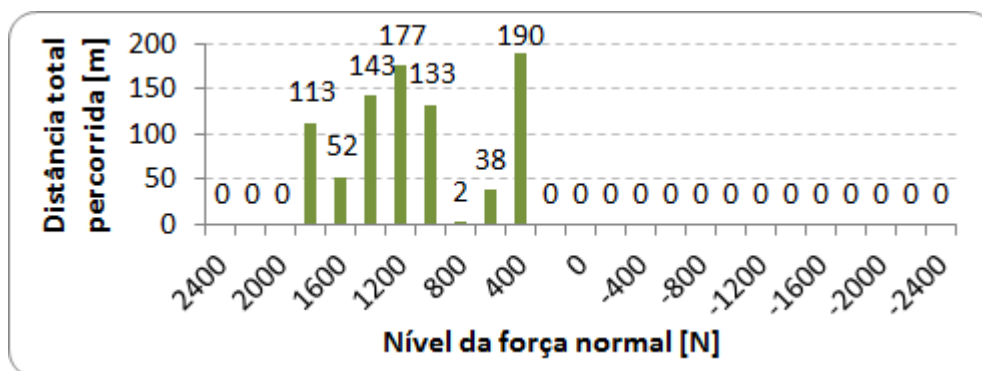
Figura 12 – Histogramas das forças na roda traseira direita. (a) Força lateral; (b) força longitudinal e (c) Força normal.

Para fadiga, interessam os esforços de grande magnitude (em módulo) e alta frequência. Assim, a partir das observações nº (4) e (5), deduziram-se os casos significativos para fadiga, os quais são apresentados na tabela 3. A força normal de cada caso foi deduzida do gráfico da figura 11.

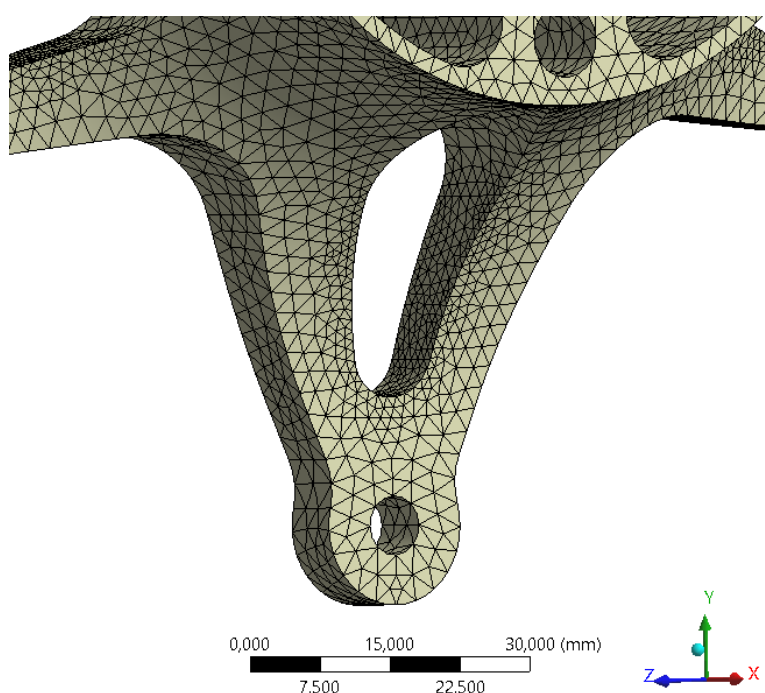
Figura 14 – Detalhe da malha da flange na região da fratura.

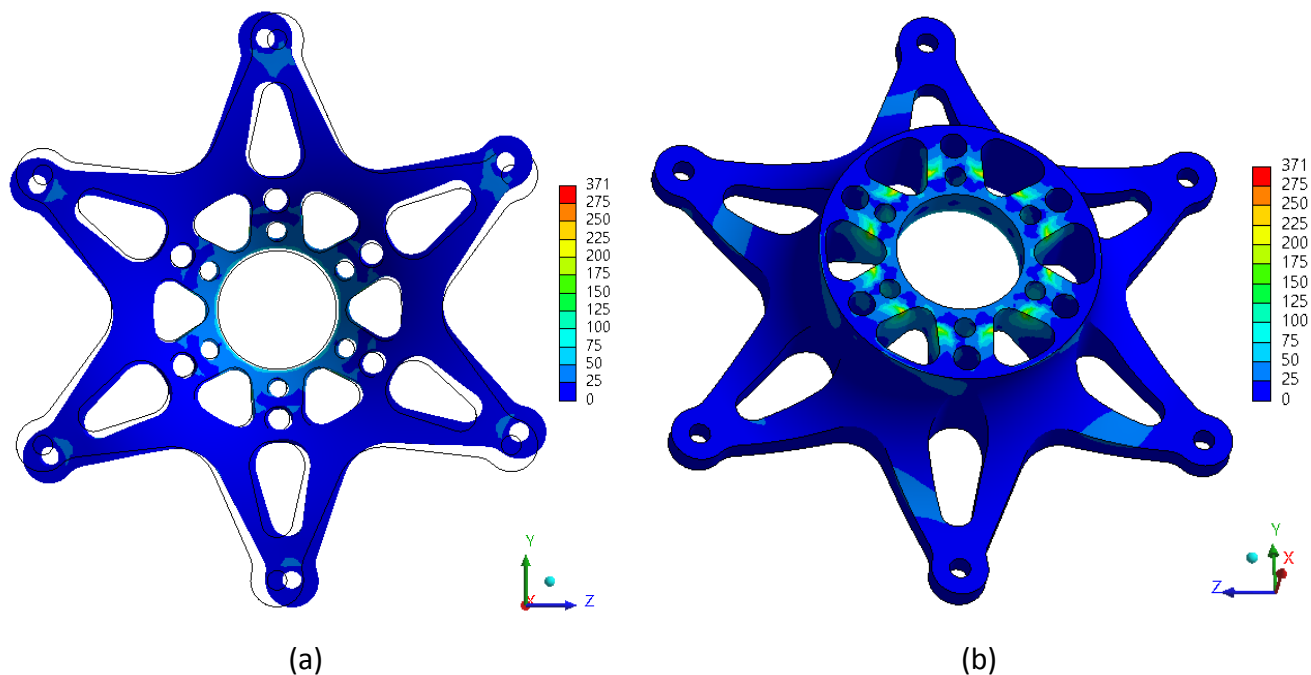
No âmbito do item II, o resultado das tensões de von-Mises do caso 6 são mostrados na figura 16. Nota-se que a magnitude das tensões é consideravelmente inferior que a magnitude das tensões do caso 1'. O resultado das tensões de von-Mises do caso 1 é mostrado na figura 17. Nota-se que a magnitude das tensões não difere significativamente da magnitude das tensões do caso 1'. Logo, na condição do item III, os esforços longitudinais podem ser desprezados com relação ao cálculo da vida em fadiga da peça.

Figura 16 – Gradiente de tensões de Von-Mises do caso 6. (a) Vista da face externa. (b) Vista da face oposta.

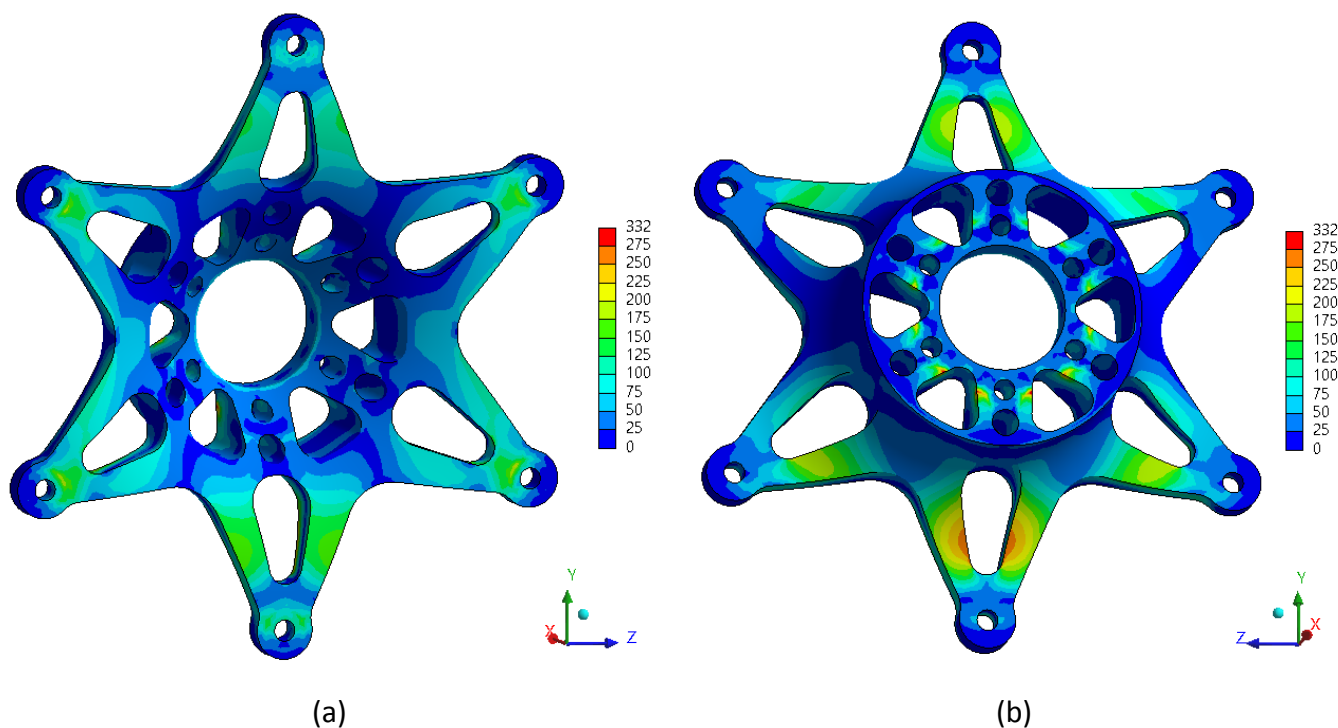
Figura 17 – Gradiente de tensões de von-Mises do caso 1. (a) Vista da face externa. (b) Vista da face oposta.

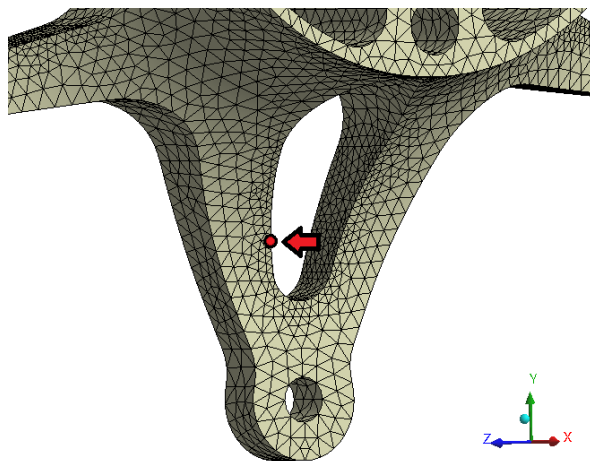
Figura 18 – Ponto de análise das tensões para a órbita da força do pneu.

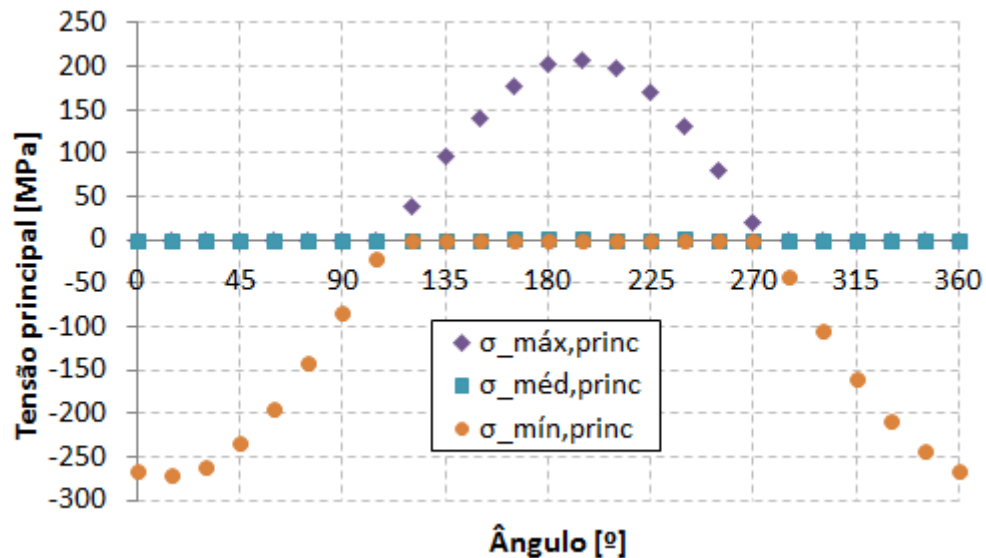
Figura 19 – Gráfico de tensão principal vs ângulo para um ponto 'fixo' na flange.

- $\sigma_{\text{méd,princ}}$  se mantém sempre nulo;
- $\sigma_{\text{mín,princ}}$  é nulo, quando  $\sigma_{\text{máx,princ}}$  não é, e vice-versa;

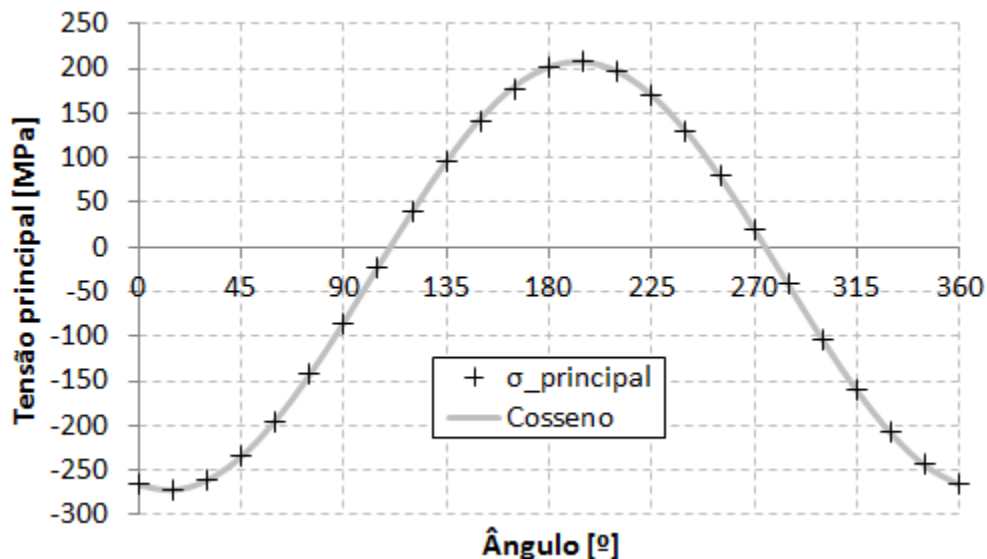
No vídeo 3 é mostrada, para a região da fratura, a variação de direção das tensões principais com relação à 'órbita' das forças do pneu. Nota-se que as tensões principais atuam, de modo geral, em uma única direção com sentido alternado. Assim, conclui-se que o estado de tensões no ponto observado (local da fratura) corresponde a um caso de tração-compressão uniaxial. Logo, as tensões mostradas no gráfico da figura 19 atuam em uma única direção e, como mostrado no gráfico da figura 20, a variação da tensão nessa direção pode ser modelada como uma função cosseno de média -32,5MPa, amplitude 240MPa e fase 167°. Com isso, é finalizada a etapa IV de simulação.

Figura 20 – Comparação entre a tensão principal no ponto 'fixo' e a função cosseno.

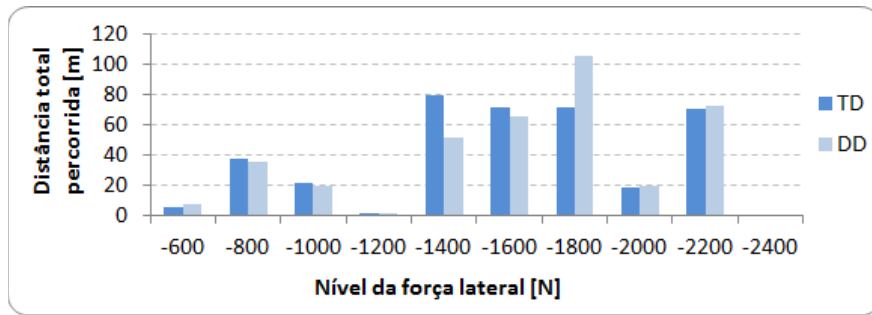
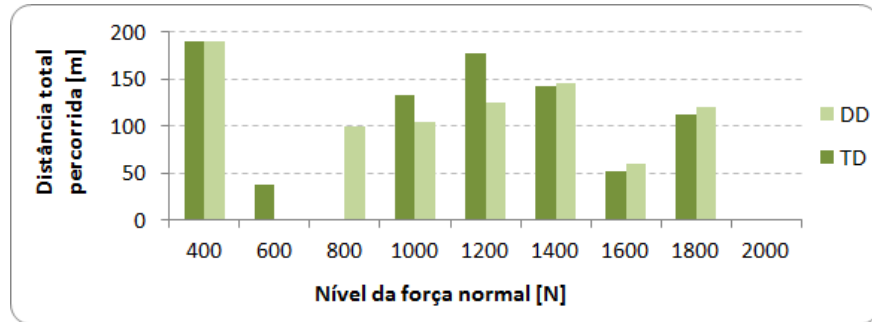
Observando os histogramas das forças laterais e normais nas rodas dianteira direita (abreviado DD) e traseira direita (abreviado TD), apresentados nas figuras 21 (a) e (b), respectivamente, nota-se que as forças são próximas em frequência e magnitude. Logo, era de se esperar que a vida da flange dianteira direita fosse próxima à vida da peça fraturada, entretanto, a ausência de trincas na flange dianteira direita, indicada no ensaio revelador de trinca por líquido penetrante realizado após a falha, mostrou que a flange dianteira direita não estava próxima do fim de sua vida útil.

Figura 21 – Histograma de forças da roda traseira direita e dianteira direita. (a) Força lateral. (b) Força normal.
