INFORME DEL RECORRIDO POR EL RÍO BOGOTÁ, PARA LA IDENTIFICACIÓN DE PUNTOS CRÍTICOS EN SU DINÁMICA HIDRÁULICA

4. DESCRIPCIÓN DE LA VISITA

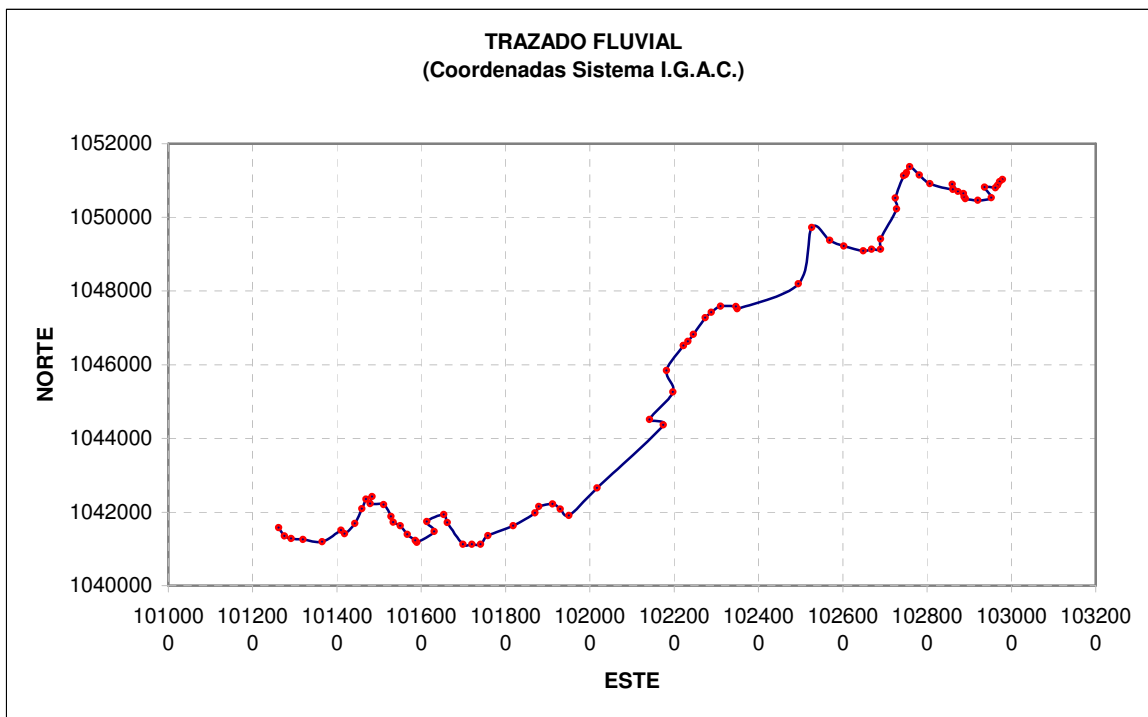
<p>1.047.578 N – 1.023.468 E</p> <p>A partir de esta coordenada se aprecia un trabajo de dragado, limpieza y construcción de jarillones realizado recientemente. Las condiciones de navegabilidad del río son óptimas, sin embargo se aprecian en la margen derecha algunos árboles en riesgo y en algunos puntos del jarillón recién constituido se presenta socavación por lo tanto se sugiere su empradización.</p>

En el siguiente gráfico del trazado fluvial se especializan los puntos críticos identificados durante el recorrido:

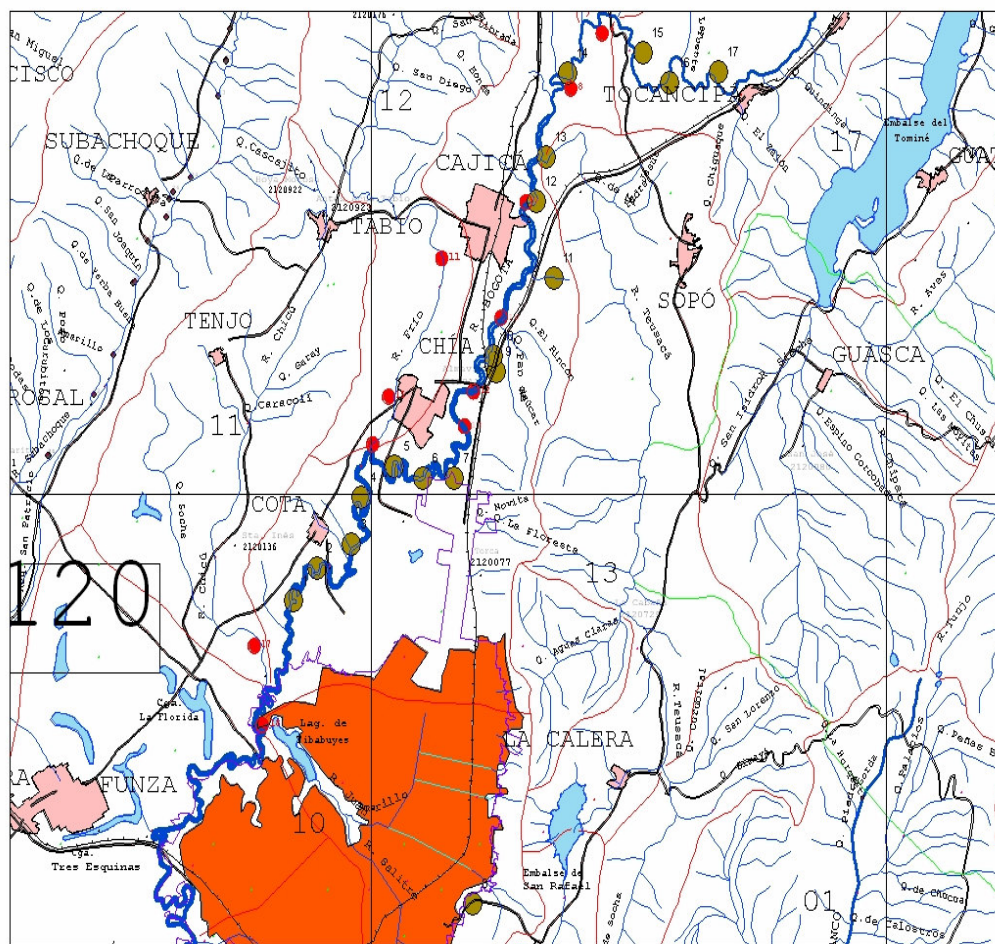
A continuación se muestran los puntos georeferenciados (en color verde) dentro del área de la cuenca visitada:

4.2.2.1. Descripción de puntos críticos	
 	<p>1.020.748 N – 996.200 E</p> <p>Inundación vereda parcelas en el Municipio de Cota.</p>
 	<p>1.022.038 N – 997.328 E</p> <p>Se aprecia la conformación de un relleno y de jarillones frente a la Estación de Servicio de Brio en la variante de Cota. A 20 metros del sitio de construcción de jarillones se aprecia taponamiento por buchón, en un tramo aproximado de 800 metros.</p>

Inundación total frente a la finca Cuerna Vaca, a la altura del peaje de la autopista norte. En este punto el nivel del Río Bogotá en el momento de la visita se encontró bastante alto, superando en un (1) metro los niveles promedio. El jarillón protector sobre todo en el sitio de la desembocadura se encuentra demasiado bajo y poco resistente permitiendo filtración y rebosamiento hacia los predios aledaños. Las cotas del terreno en el predio Cuernavaca se encuentran aproximadamente 0.8 metros por debajo del nivel actual del Río Bogotá. Los excesos de aguas lluvias del predio Cuernavaca son evacuados mediante una red de vallados y posterior bombeo hacia el Río Bogotá. El predio Club Guaymaral que limita por el sur con el canal de Torca no ha sufrido inundaciones ya que el jarillón del canal en ese costado es bastante alto. El predio Flores Mojibello que limita por el occidente con el Río Bogotá no se ha inundado debido a que el jarillón de ese lado es alto.

6.4. Debido a las graves inundaciones de los predios ubicados en la vereda Parcelas se requiere realizar las obras necesarias de mantenimiento y recuperación del cauce de la quebrada la Culebrera en sus cotas de fondo, retirar obstáculos, ordenar la pendiente, levantar jarillones a lado y lado de la quebrada y ejecutar las obras necesarias e instalar la compuerta de regulación sobre el Río Bogotá y/o estación de bombeo para evacuación de excesos de agua. Por parte de los propietarios de los predios aledaños a la quebrada se deben realizar las obras hidráulicas necesarias, de tal forma que permitan drenar los excesos de agua y evacuarlos hacia la quebrada la Culebrera y/o hacia el río Bogotá.
