# Asbestinventarisatetest

Rooiaarde 18, 2450 Meerhout

Attestnummer : 20231113-000320.000

Uitgegeven op : 13.11.2023

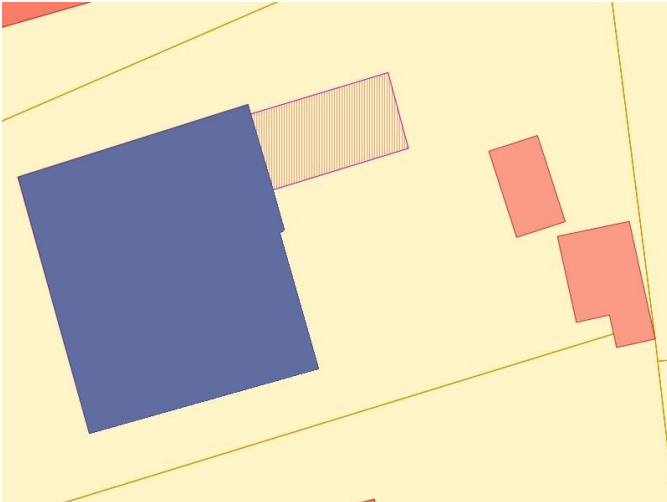
## Zone 1: Hoofdgebouw

Tijdens de inspectie vastgesteld:

### 2     **Asbestmaterialen**

1     **Geen asbest**

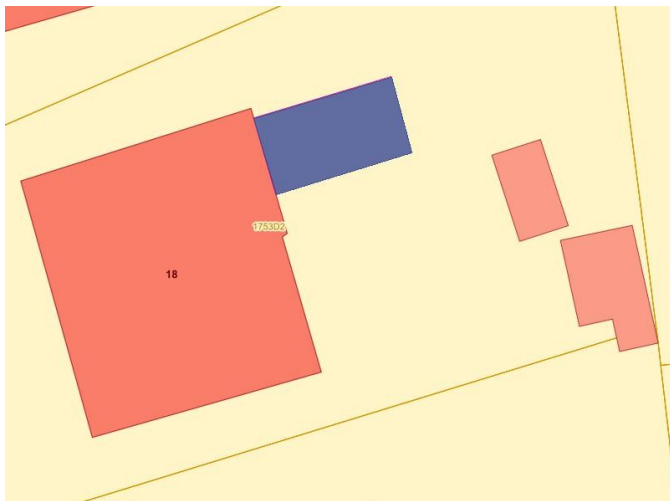
## Zone 2: Ingezonken garagetoegang

- 0 Asbestmaterialen
- 0 Beperkingen
- 0 Uitsluitingen
- 0 Roerende goederen
- 0 Puin, steenslag, (water)bodem
- 0 Adviezen
- 0 Geen asbest

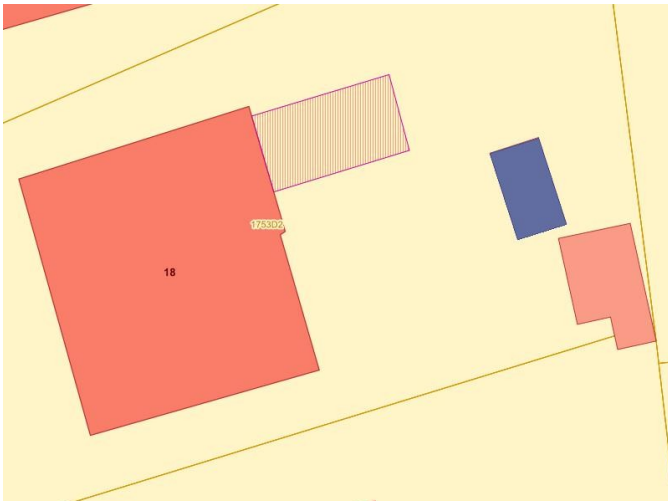
## Zone 3: Bijgebouw

### 1 Asbestmateriaal

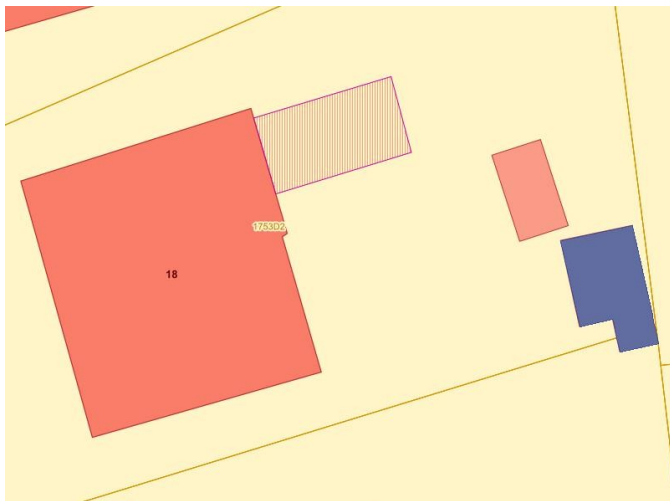
## Zone 4: Bijgebouw

- 0 Asbestmaterialen
- 0 Beperkingen
- 0 Uitsluitingen
- 0 Roerende goederen
- 0 Puin, steenslag, (water)bodem
- 0 Adviezen
- 0 Geen asbest
