Asbestinventarisatetest

Zwarte Weg 7, 3920 Lommel

Attestnummer : 20240110-000186.000

Niet-asbestveilig

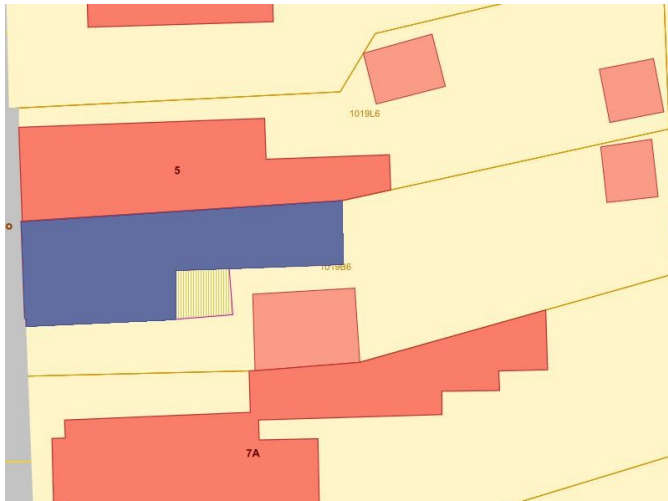
Zone 1: Hoofdgebouw

- 1 Asbestmateriaal**
- 0 Beperking
- 0 Uitsluiting
- 0 Roerend goed
- 0 Puin, steenslag, (water)bodem
- 5 Advies**
- 2 Geen asbest**

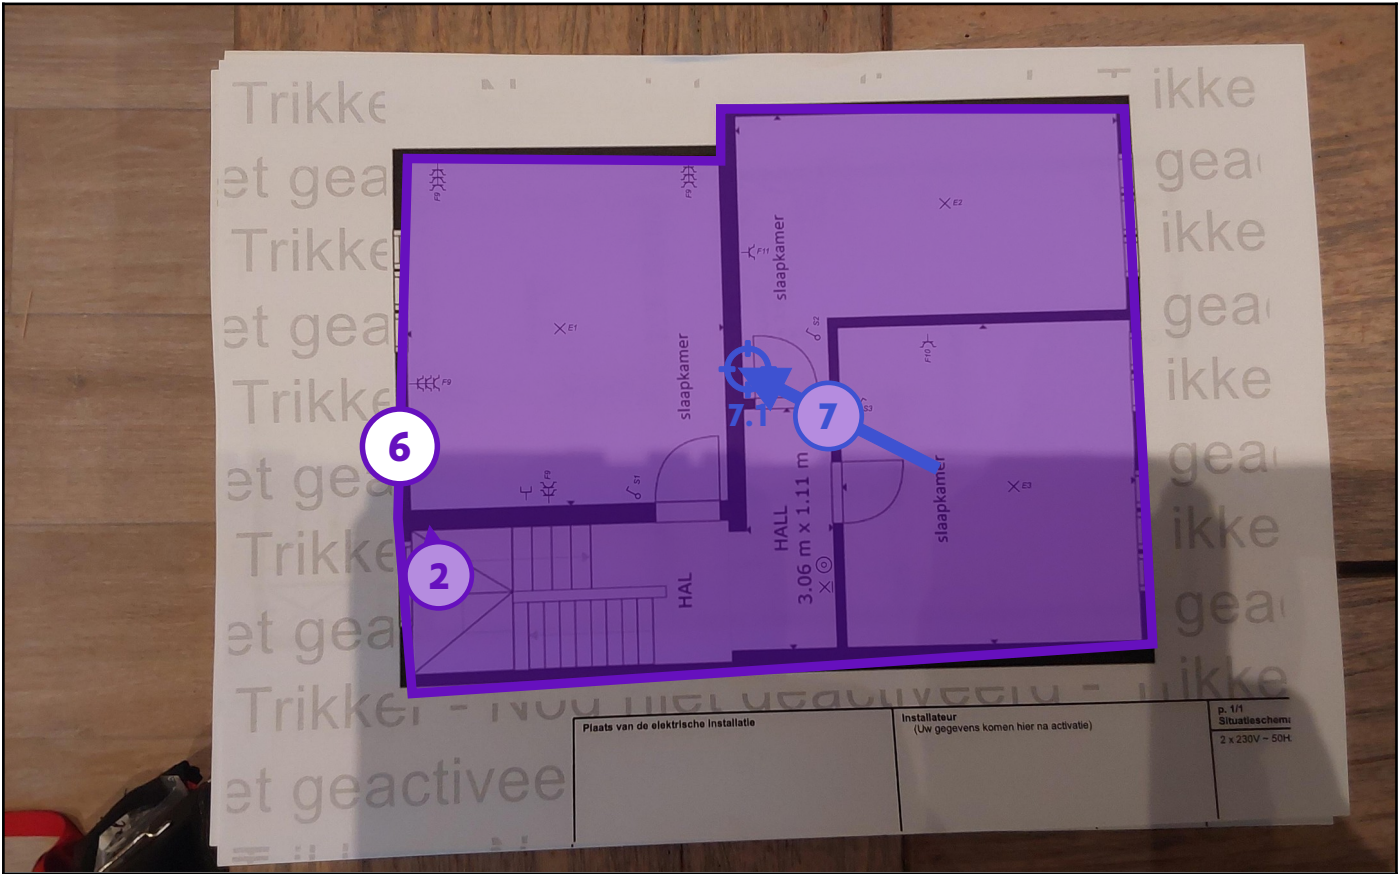
Plan 1.1: 1ste verd

Beschrijving	Type	Actie
2. Verwarmingsketel met recente bouwjaar	Advies	-
6. Plafond in Gyproc	Advies	-
7. pleister muren	Geen asbest	-
7.1 Code: mm01	Mengmonster	-

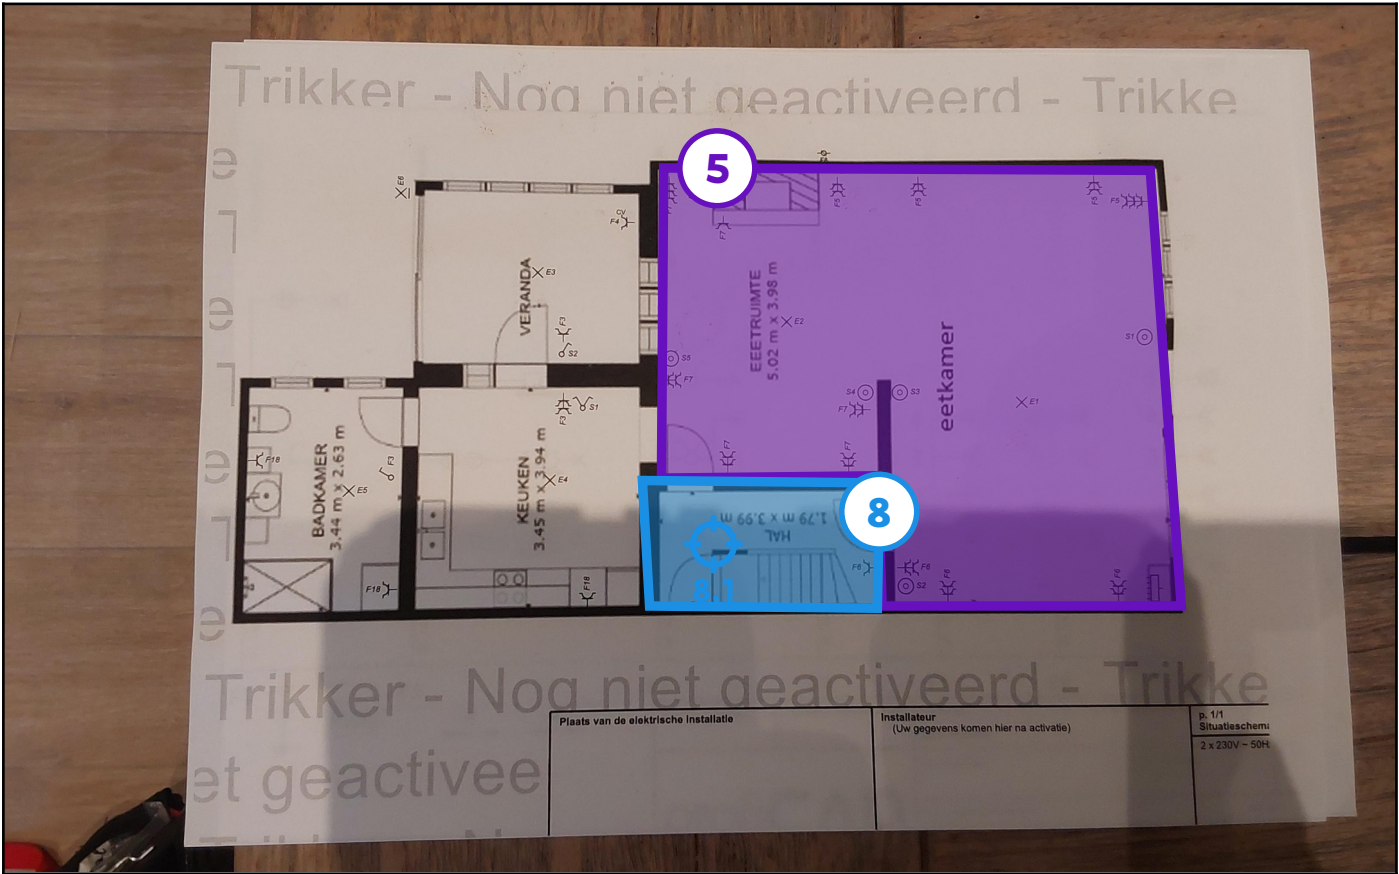
Plan 1.3: Glv

Beschrijving	Type	Actie
5. Houten vloer	Advies	-
8. pleister plafond	Geen asbest	-
8.1 Code: mm02	Mengmonster	-

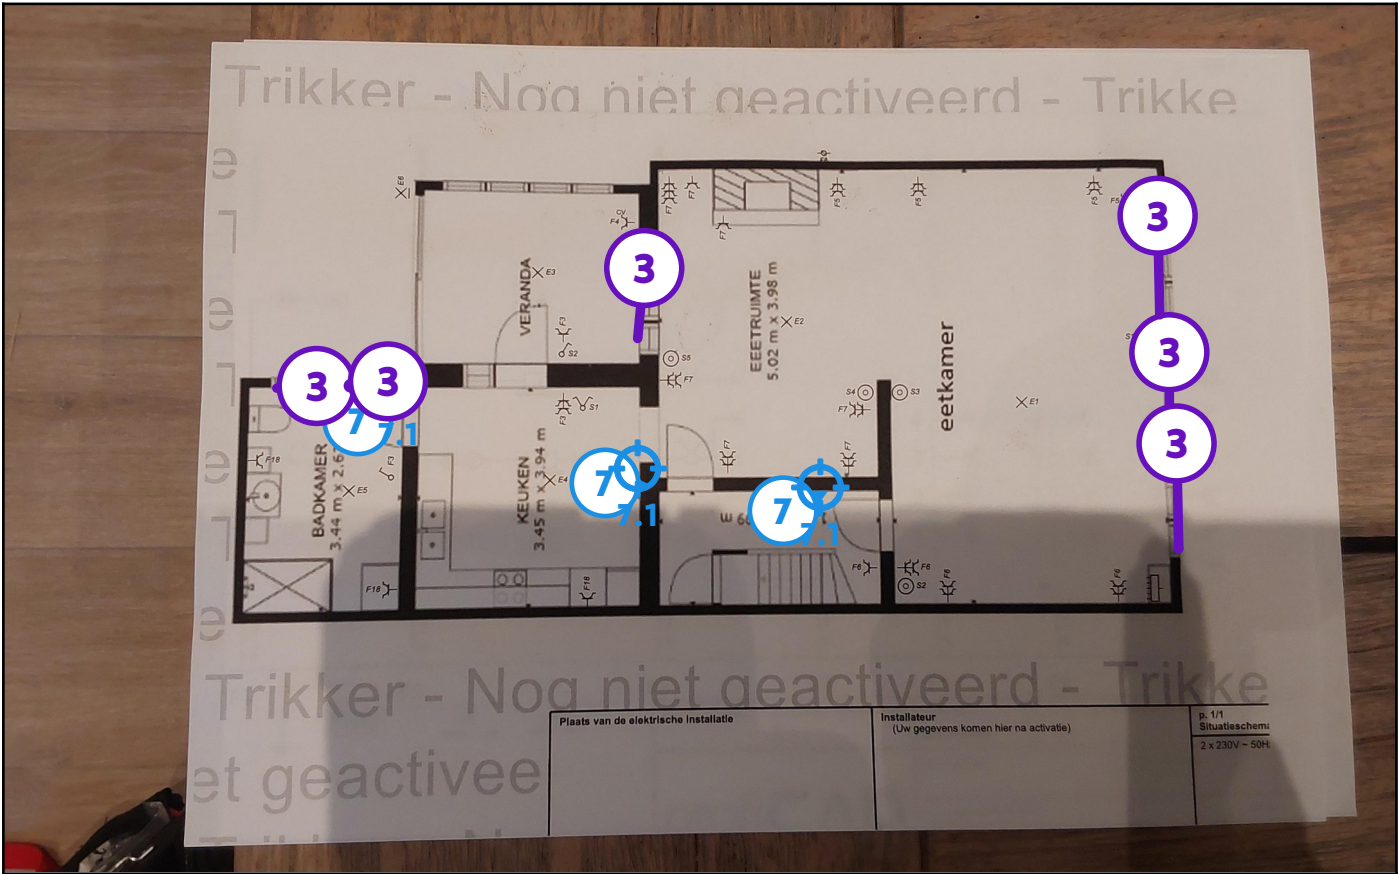
Plan 1.4: glv

Beschrijving	Type	Actie
3. Kit ramen soepel	Advies	-
7. pleister muren	Geen asbest	-
7.1 Code: mm01	Mengmonster	-

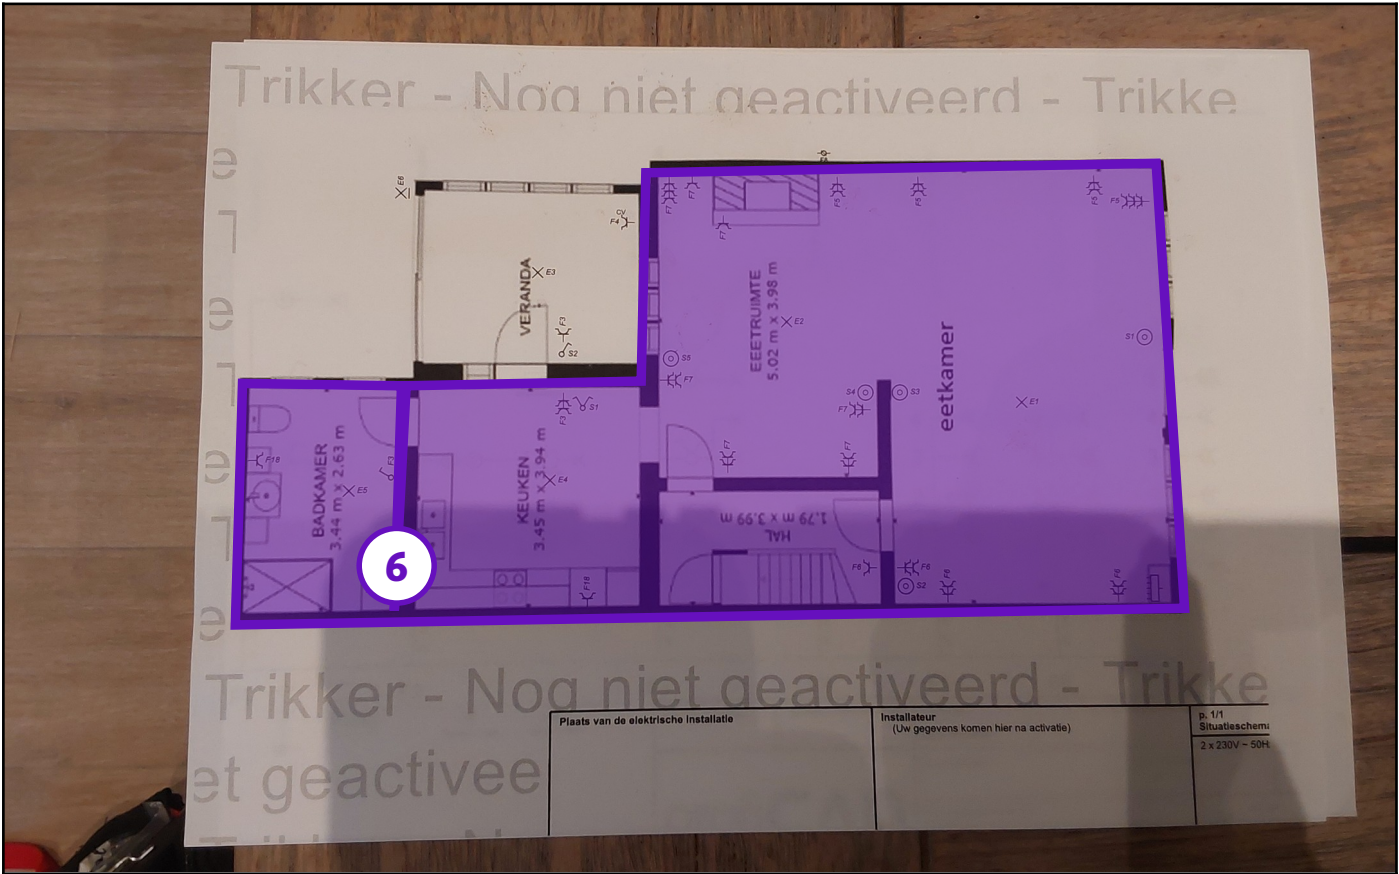
Plan 1.5: 20240102_121502(1)

Beschrijving	Type	Actie
6. Plafond in Gyproc	Advies	-

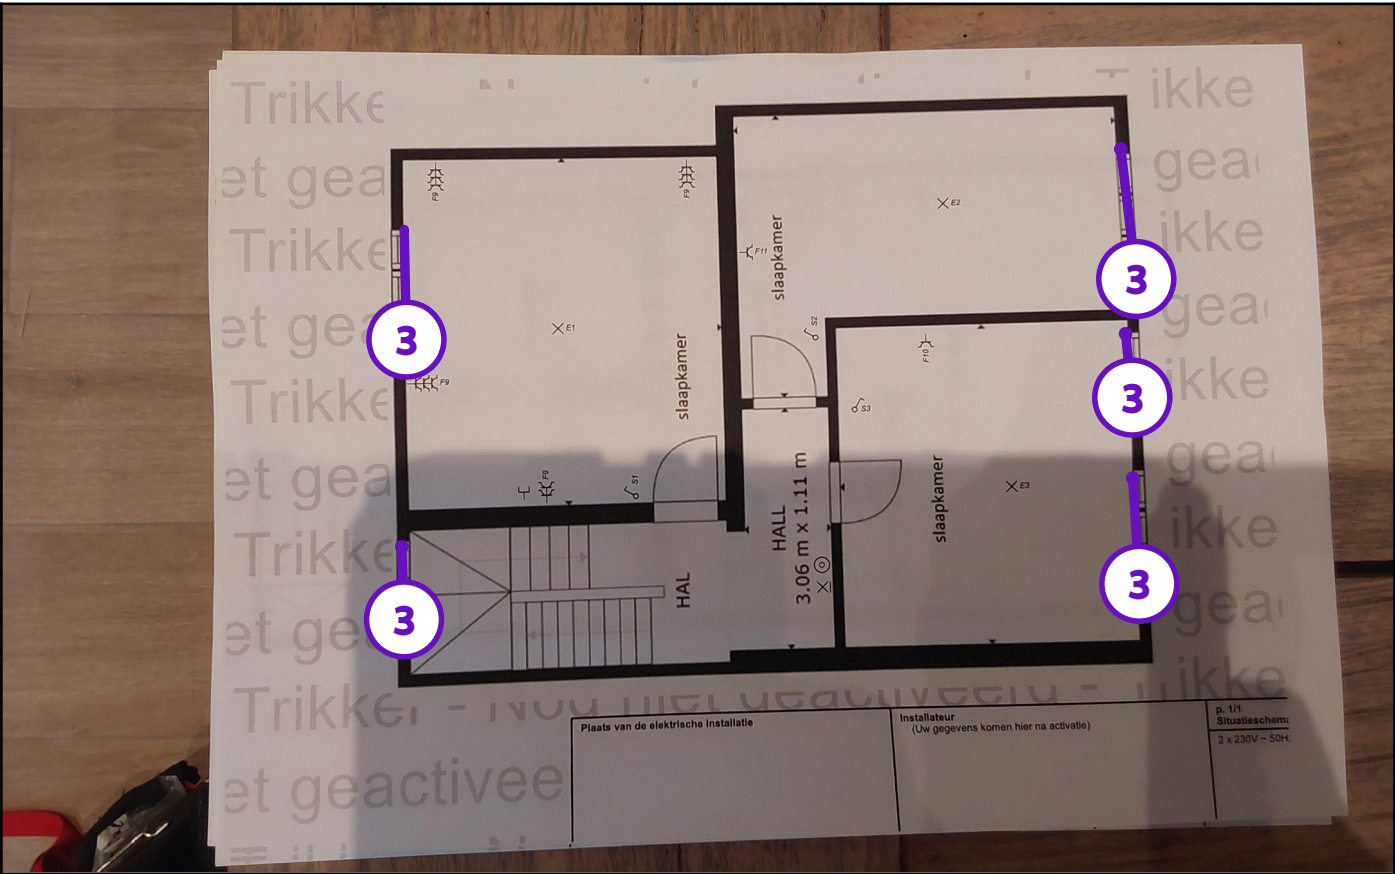
Plan 1.6: 1ste verd

Beschrijving	Type	Actie
3. Kit ramen soepel	Advies	-
