# Asbestinventarisatetest

Waaiburg 18, 2440 Geel

Attestnummer : 20231209-000001.000

**Niet-asbestveilig**

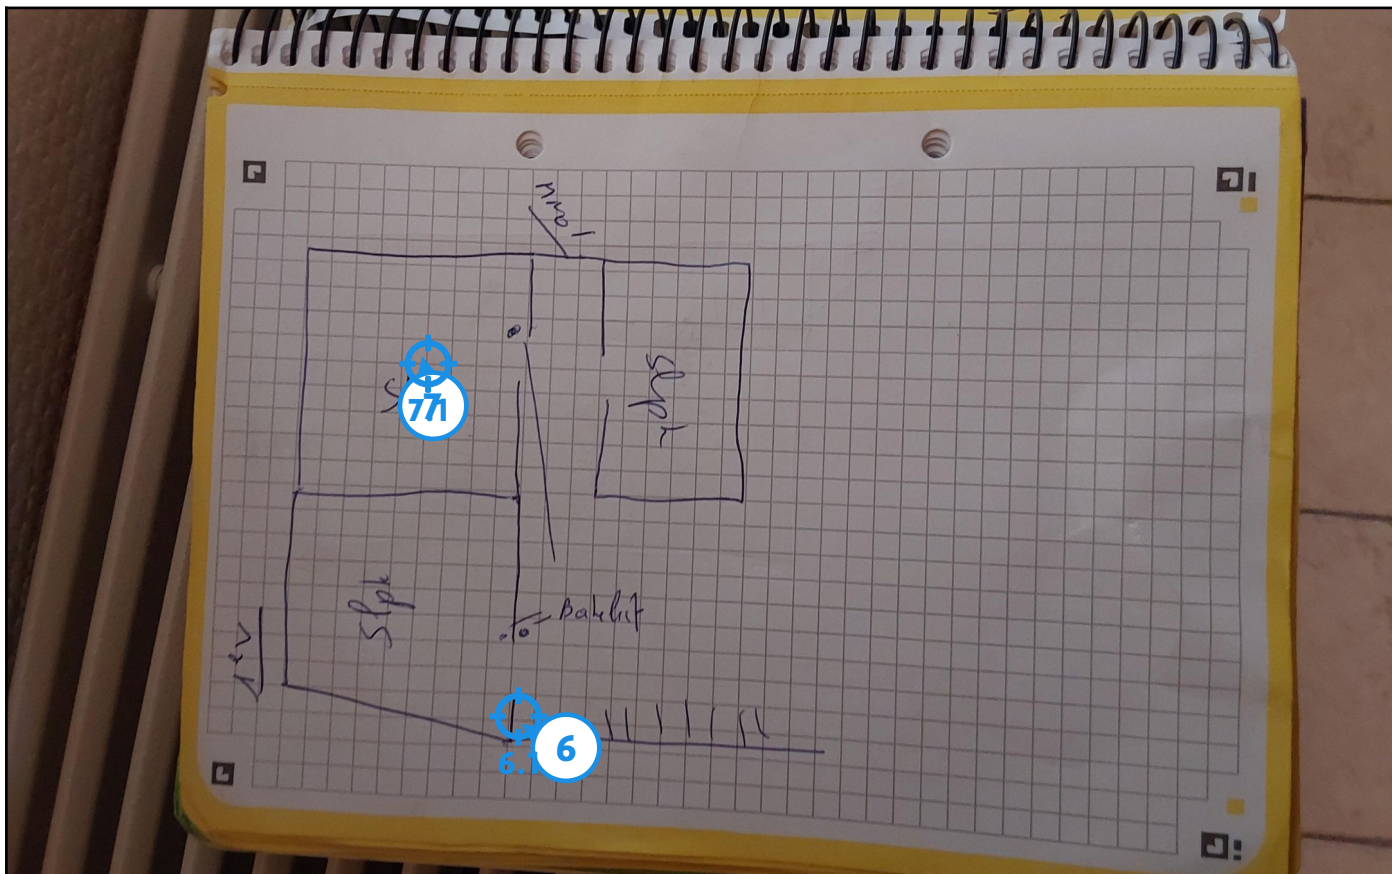
## Plan 1.3: 1ste verdiep

Beschrijving	Type	Actie
6. Pleister muren(met monsternamen)	Geen asbest	-
6.1 Code: mm01	Mengmonster	-
7. Pleister plafond(met monsternamen)	Geen asbest	-
7.1 Code: mm02	Mengmonster	-

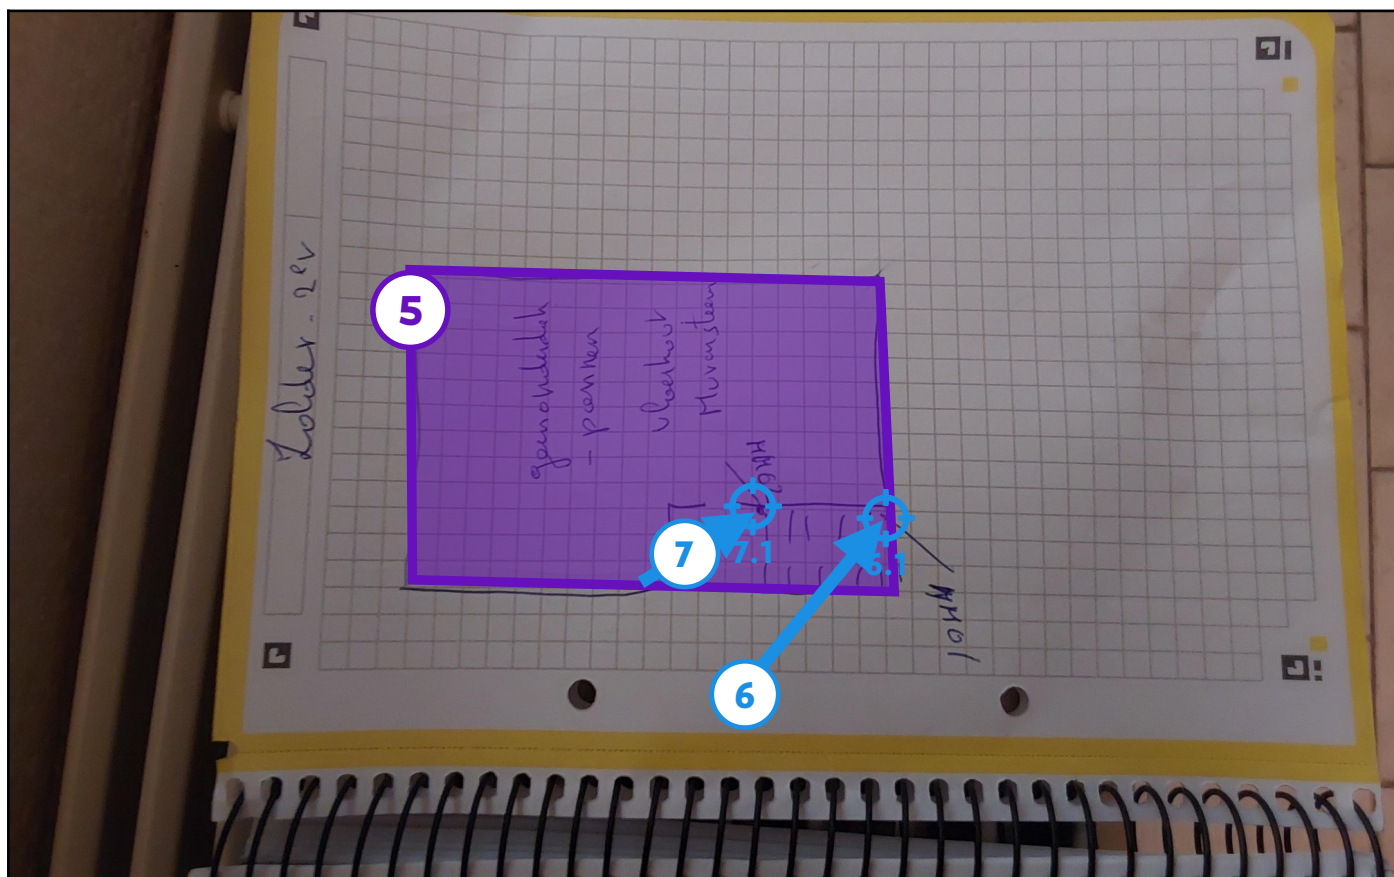
## Plan 1.4: Zolder

Beschrijving	Type	Actie
5. Geen onderdak schuin dak	Advies	-
6. Pleister muren(met monstername)	Geen asbest	-
6.1 Code: mm01	Mengmonster	-
7. Pleister plafond(met monstername)	Geen asbest	-
7.1 Code: mm02	Mengmonster	-
