BERITA ACARA

LAPORAN HASIL PEMERIKSAAN PENGADAAN UPS DATA CENTER GEDUNG PELAYANAN

IT INCIDENT REPORT FORM
Company Confidential

UPS 2 APC Data Center Gedung Pelayanan Mengalami Malfungsi Perangkat (padam)

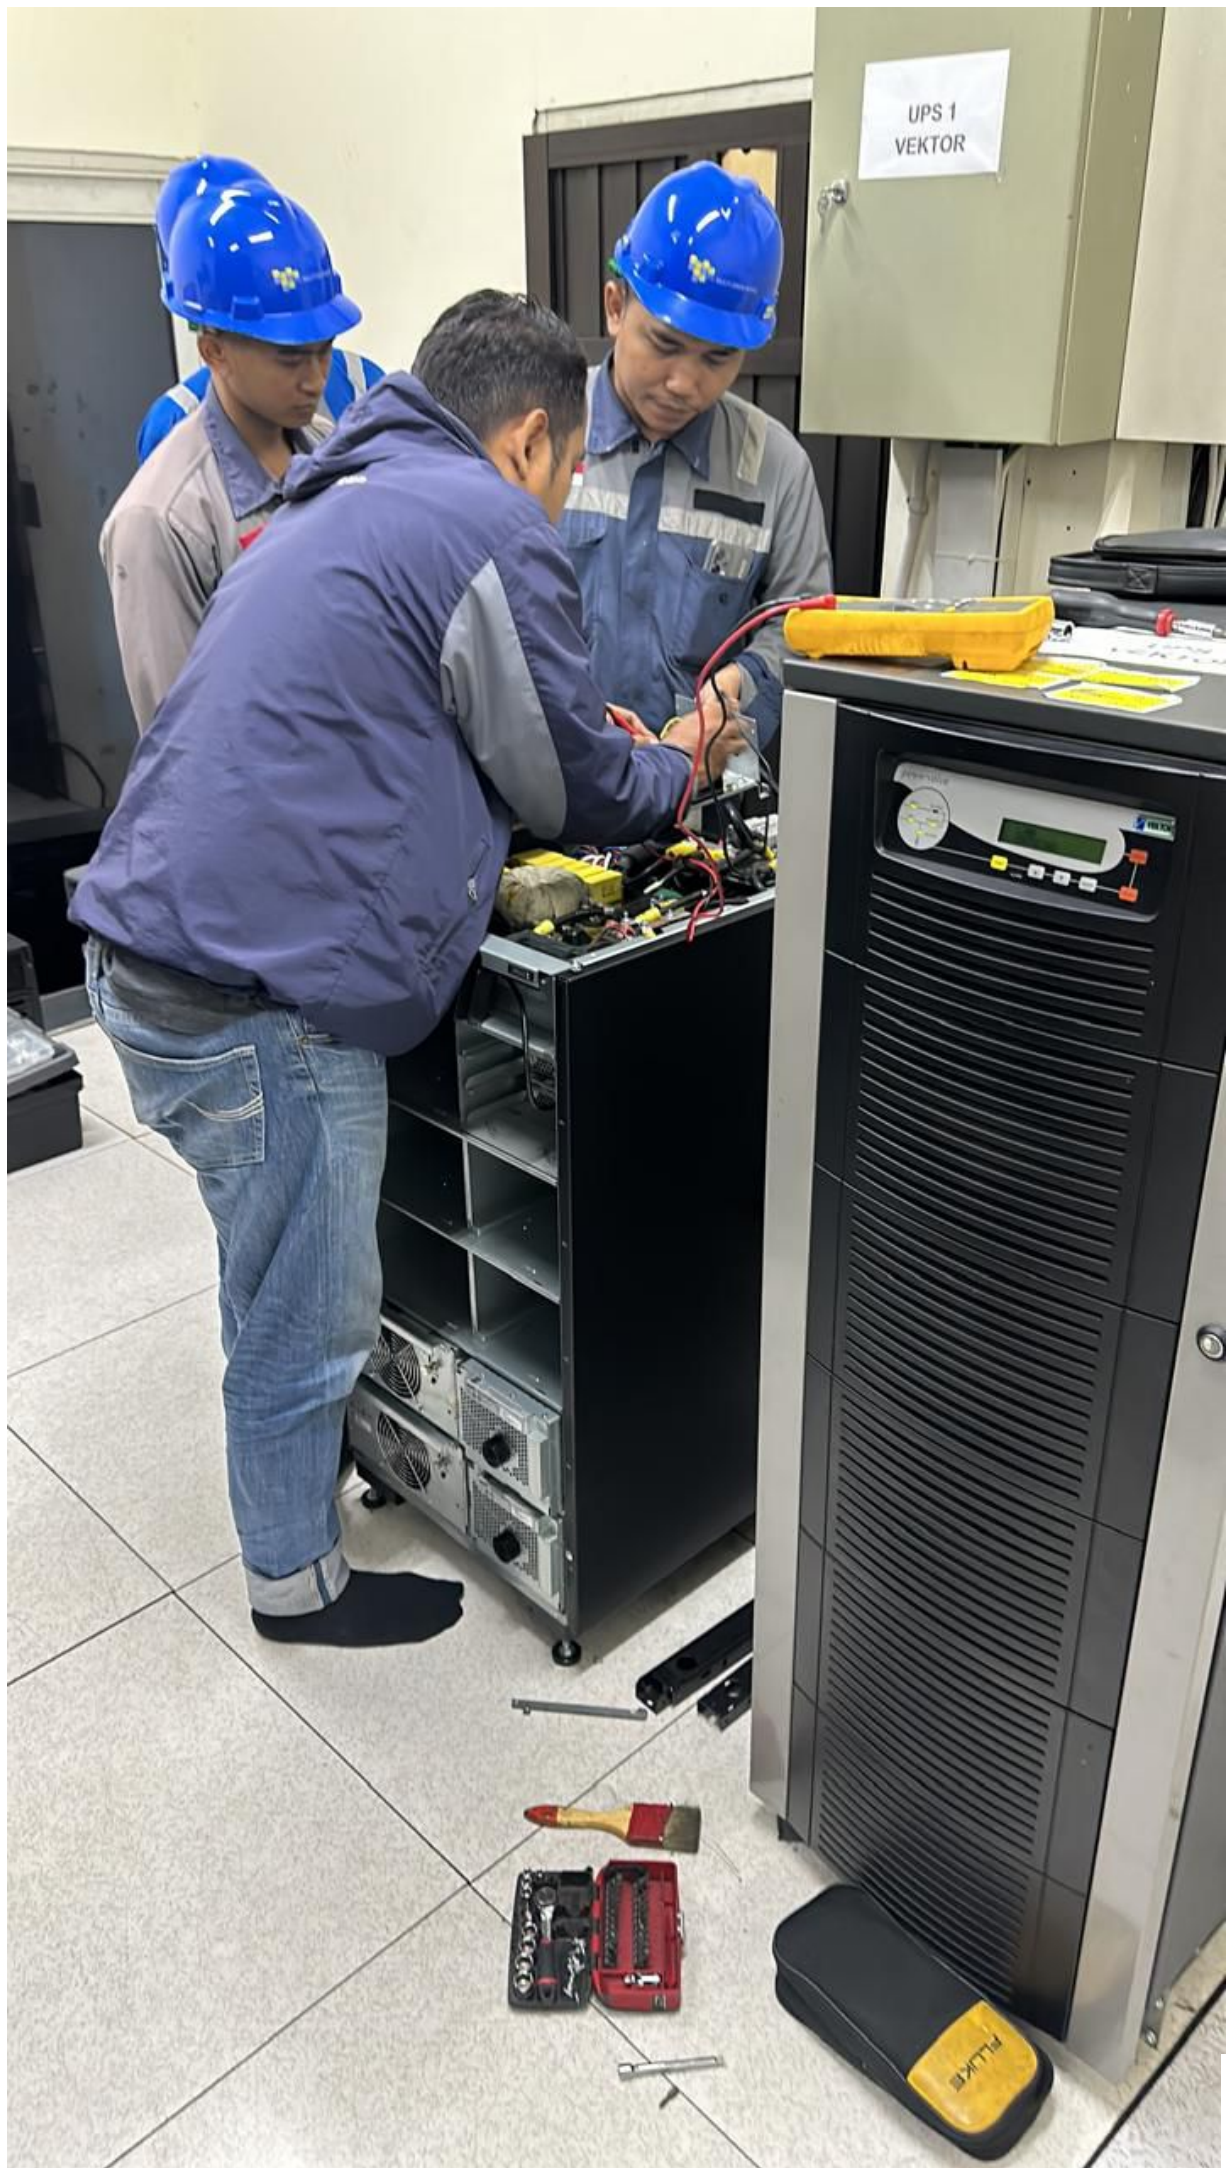
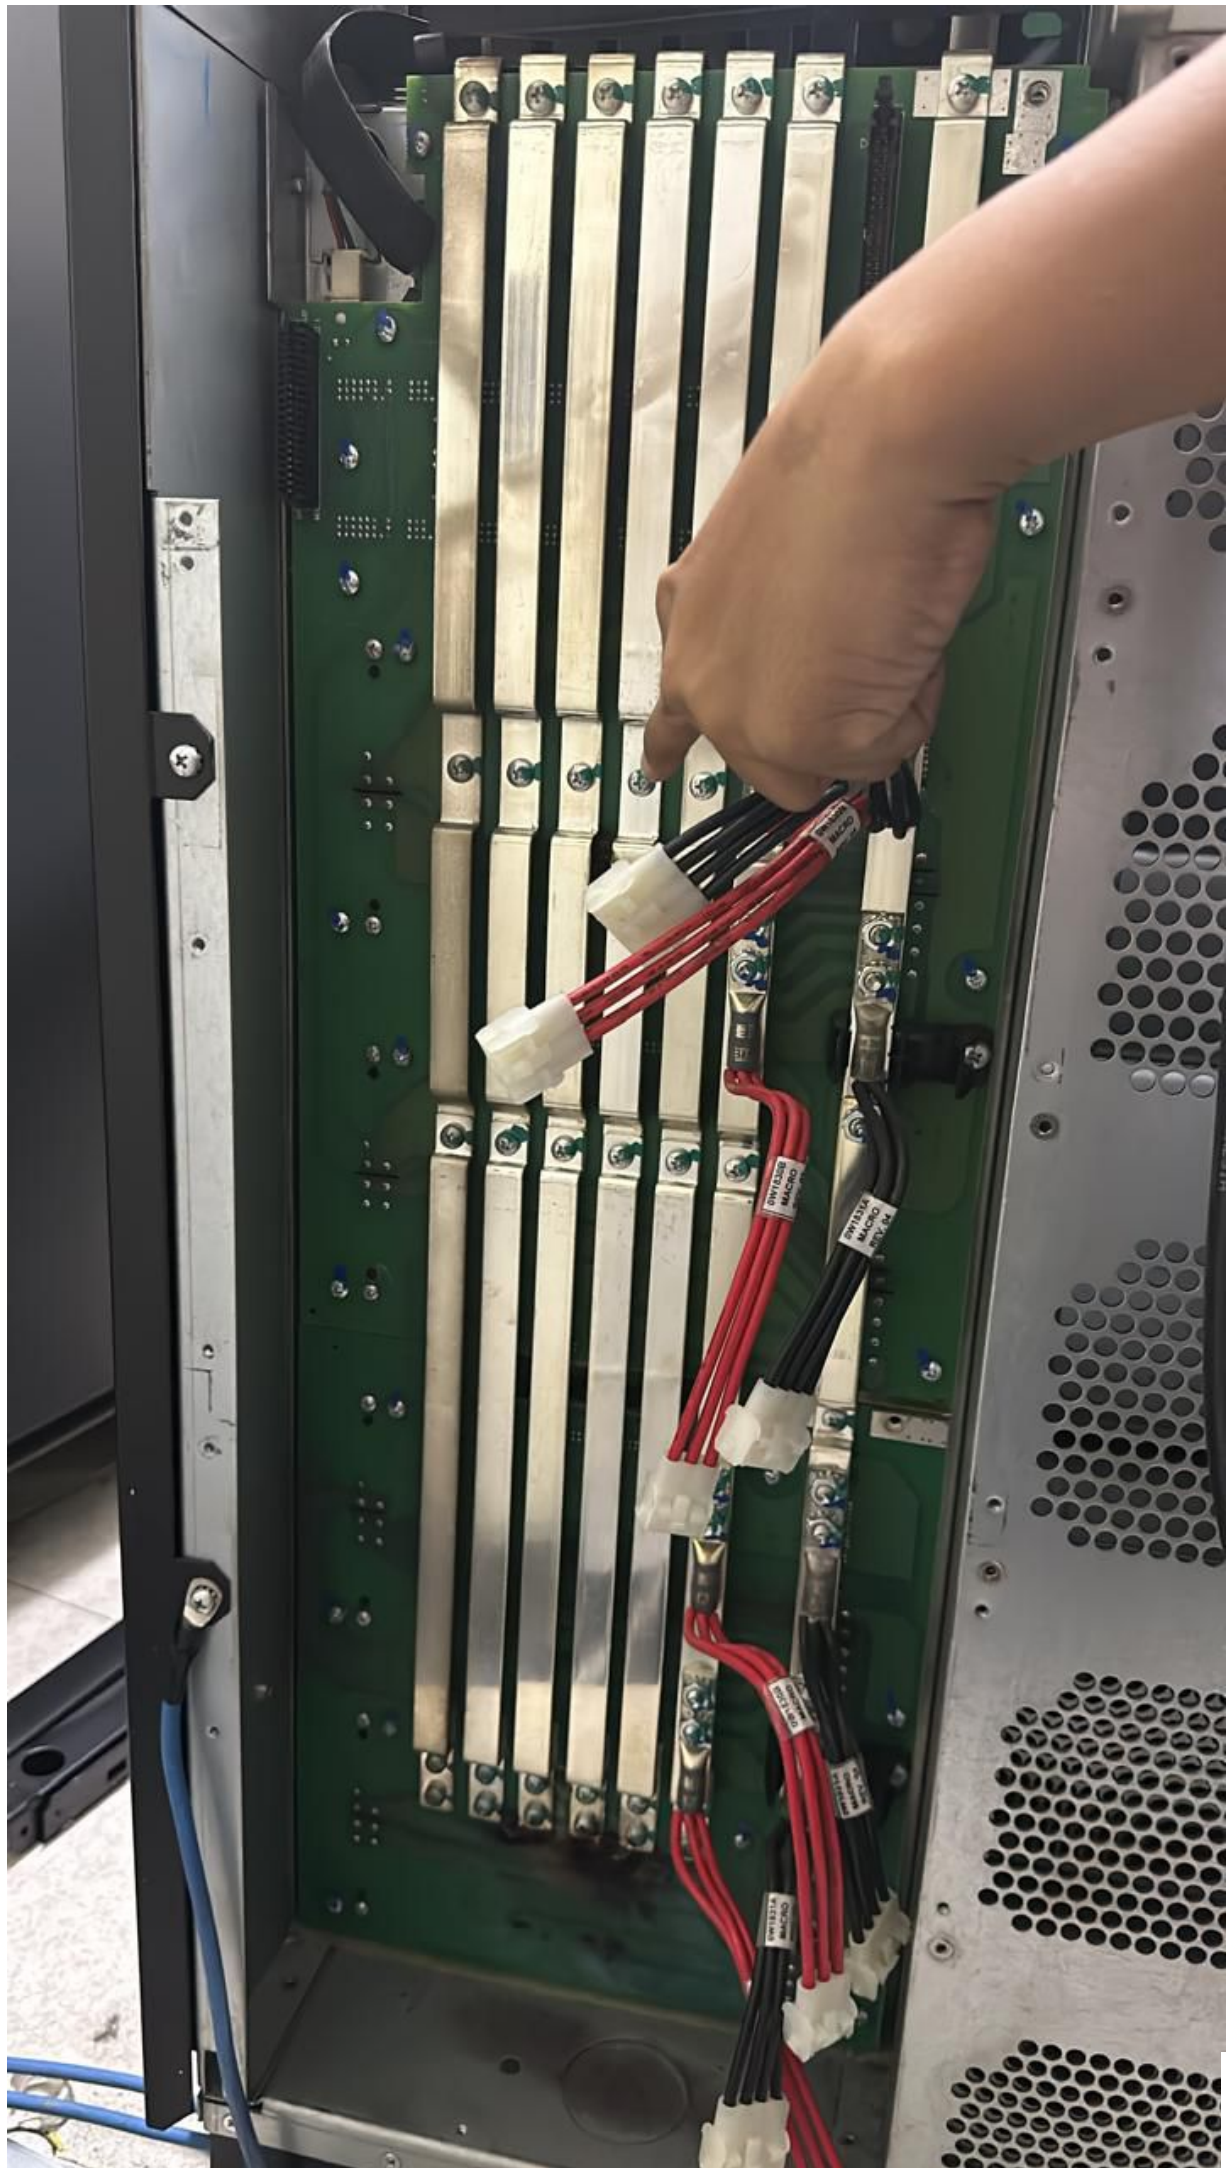
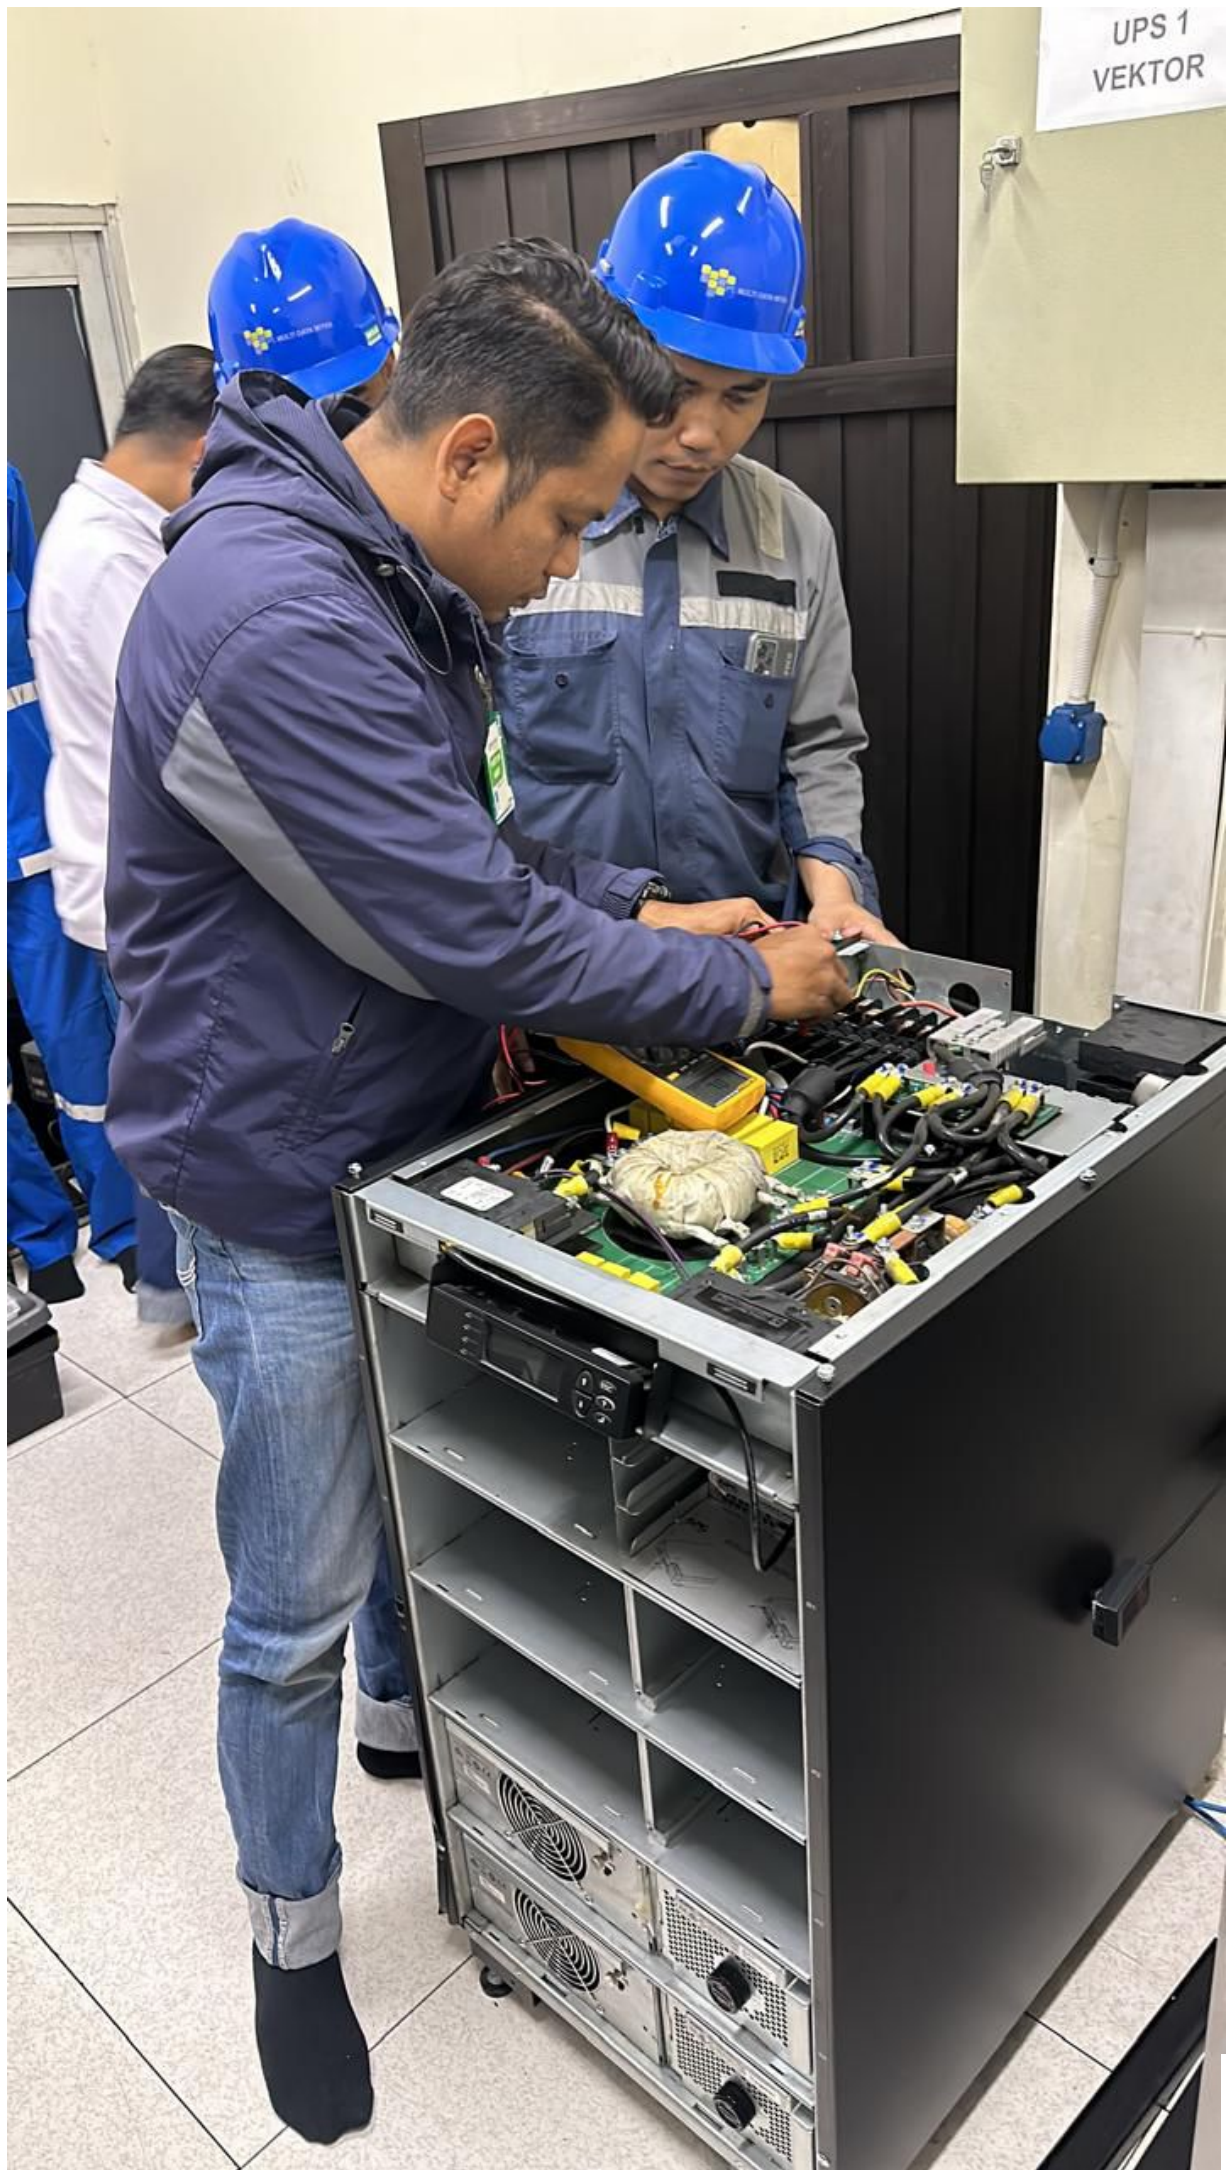
Ditemukannya kerusakan pada sparepart UPS (backplan power module) beserta baterai modul yang pada saat insiden terjadi ditemukan dalam keadaan rusak/gosong/bekas terbakar (berkas insiden report dan foto terlampir).

Foto – foto kegiatan pemeriksaan kondisi perangkat UPS 2 APC oleh teknisi dari APC pasca terjadinya insiden malfungsi perangkat UPS Data Center di Gedung Pelayanan

Mandatori dibutuhkannya penggantian perangkat UPS baru untuk Penunjang Kinerja Data Center di Gedung Pelayanan dengan pertimbangan sebagai berikut :
