Estudio y propuestas de solución para fallos recurrentes en bombas centrífugas horizontales

Jesús Cabrera - Gómez, Franklin Guanipa - Atacho

Study and proposal of solutions to recurrent failures in horizontal centrifugal pumps.

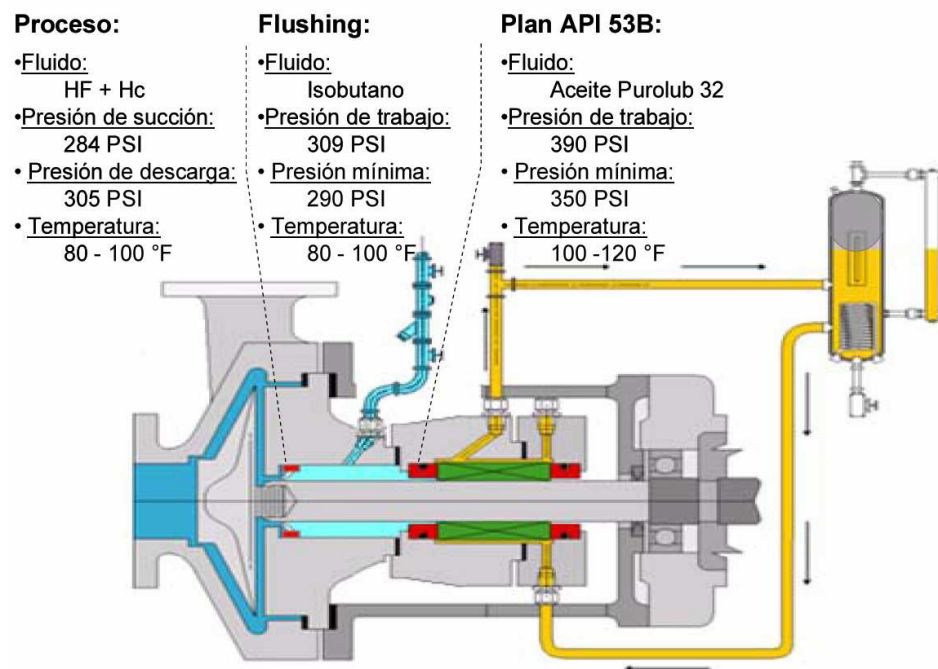
El fluido manejado por las bombas es también sumamente tóxico y por tal razón las bombas poseen cuatro pares de sellos: dos pares interno (Plan API-32) y dos pares interno-externo (Plan API-53). La Figura 1 muestra una representación esquemática de las bombas estudiadas [5].

Figura 1. Esquema de las bombas estudiadas y disposición de los sellos.
