**Curitiba 01 de Fevereiro de 2017**

## **Relatório de vistoria do Fórum Eleitoral de Capanema**

## **Representando SOP– Eng. Civil Leandro Sopchaki CREA 135297/D**

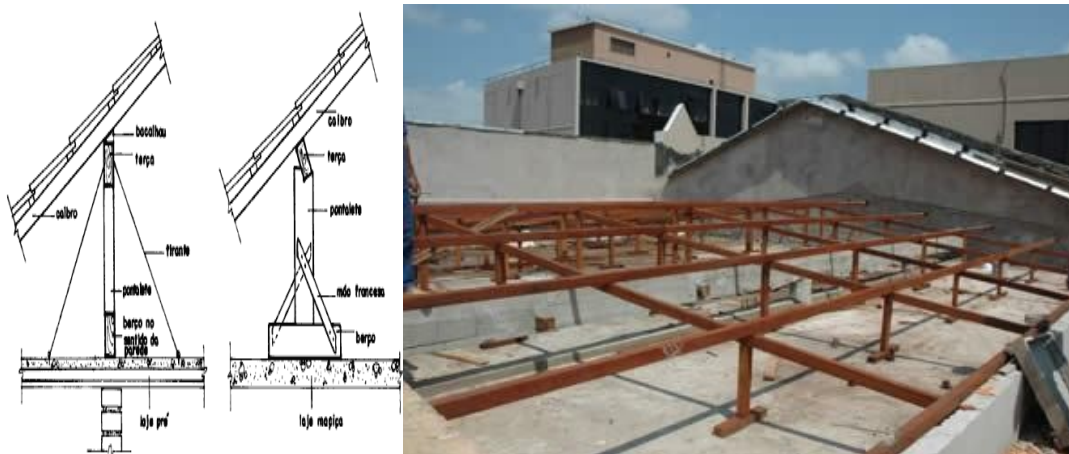
**Imagem 7 – Pontaletes instalados de forma adequada.**

A estrutura de madeira utilizada na cobertura do fórum é de madeira com utilização da base pontaletada, porém os pontaletes utilizados são de tábuas de madeira como pode ser observado na Imagem 6.

A situação adequada para uma estrutura pontaletada esta apresentada na Imagem 7.
