## 太陽光パネルの雹に対する脆弱性。

気候-KICプロジェクト: 「2023年に100万軒のほぼゼロエネルギー住宅」

Teule,T.S.,Appeldoorn,M.,Bosma,P.,Sprenger DD,Koks,E.,De Moel,H.

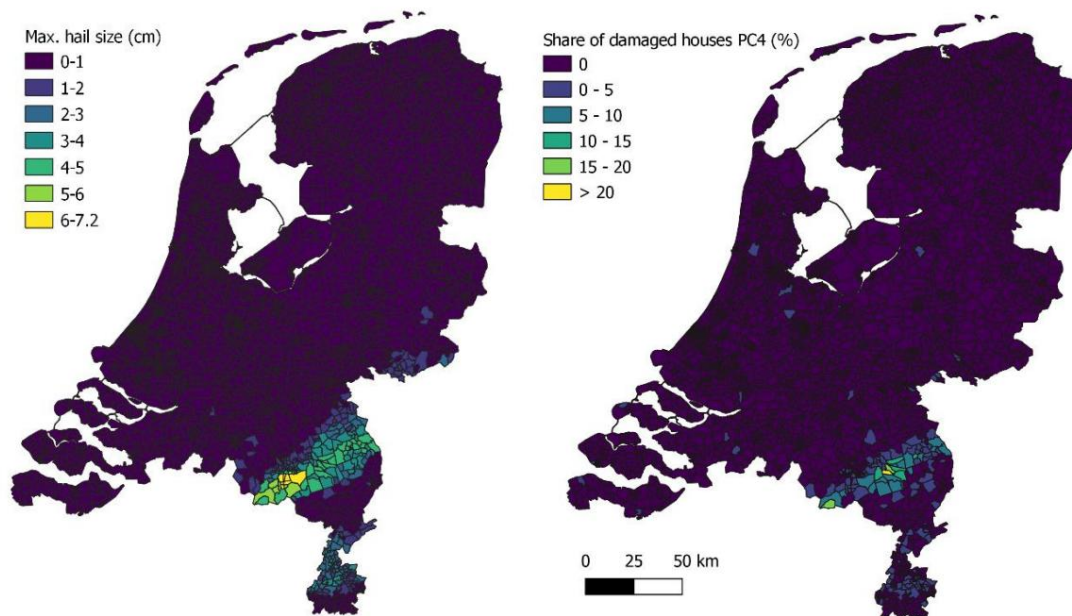
これは、郵便番号 (PC4) ごとのひょう石の最大推定サイズをセンチメートル単位で示した図 12 でも確認できます。実際、Woutersらのデータセットによると、オランダ南東部の北ブラバント州とリンブルグ州で最大のひょうが発生したことがわかります。(2019年)。右側の地図は、郵便番号内の全住宅に占める被害を受けた住宅の割合として被害を示しています (Achmea データ, 2019 年)。一般に、最大のひょうが観測された同じ地域では最大の被害も見られ、ひょう嵐により家屋の20%以上が被害を受けた地域も出ています。

ただし、ひょうの規模が大きかった地域では、被害がそれほど大きくないこともわかる。これは、例えば、人口がまばらな農業地域や、ひょうは非常に局地的な現象であるため、一部の郵便番号地域で最大ひょうのサイズが非常に大きかったとしても、これが直接的にその地域でそれほど大きかったことを意味するものではないことが考えられます。全域。

図 11: 2016 年 6 月 23 日にオランダで発生したひょう嵐 (a) 最大値。郵便番号でのひょうの大きさ (cm) (KNMI (2019))。  
(b) 郵便番号別の被保険住宅総数に占める被害を受けた住宅の割合 (Achmea (2019) のデータに基づく)。

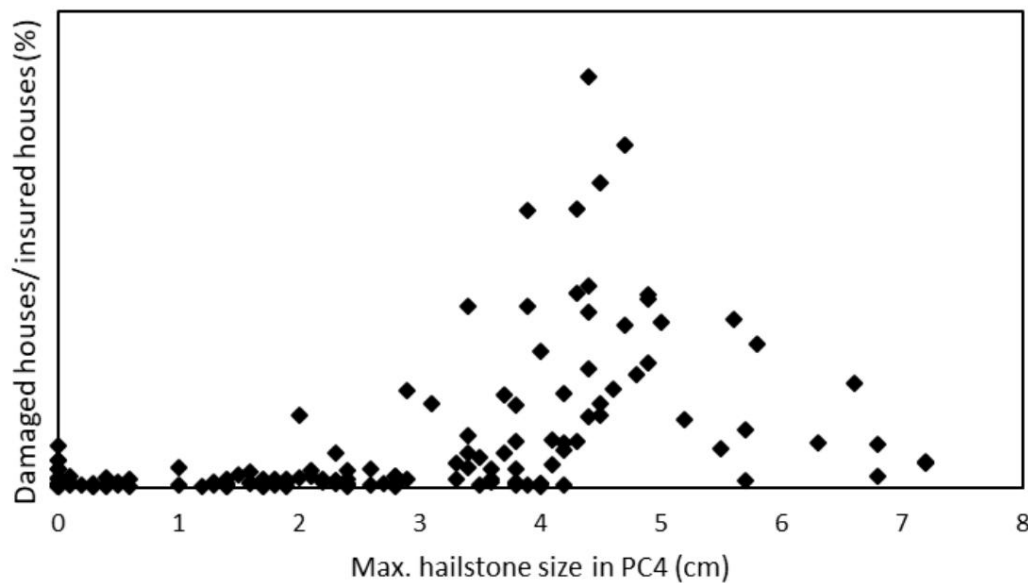
図 13 は、郵便番号の保険対象住宅の総数からの被害を受けた住宅の数を、その郵便番号の最大ひょう石サイズとの関係でプロットしたものです。このデータには機密情報が含まれているため、y 軸の数字は図から省略されています。この図は、小さなひょうでも被害が発生する可能性があることを示していますが、ひょうの大きさが 3 cm になると、物的被害が大幅に増加します。また、ひょう石のサイズが大きくなると、被害が再び減少しているように見えることもわかります。

ただし、このような大きな雹が発生した地域は非常に限られており、おそらく建物が存在しないため、これは事実である可能性があります。

図 12: 保険対象住宅全体に占める被害を受けた住宅の割合に対応する郵便番号でのひょうのサイズ (Achmea (2019) および KNMI (2019) のデータに基づく)。
