Relazione sito Santa Fara

Indagine eseguita il 2 Luglio 2014

S. Maggi

CNR-IRSA, Istituto di Ricerca sulle Acque, Bari

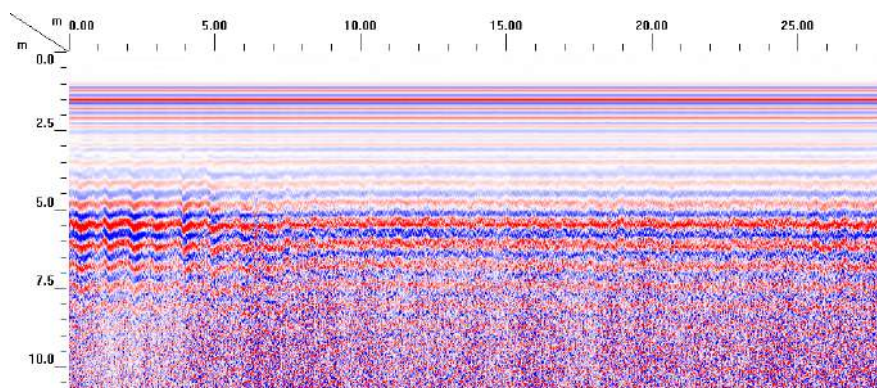
Figura 5: Esempio di scansione GPR misurata con l'antenna SUBECHO SE-40 da 40 MHz nel sito in esame.

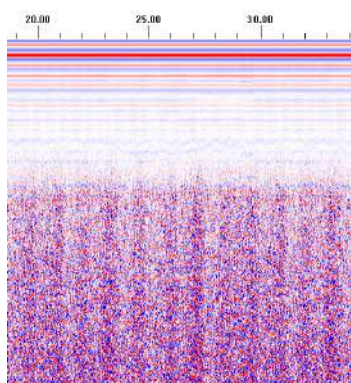
esame. Poiché non è stato possibile effettuare delle scansioni di riferimento in un'area del sito sicuramente non contaminata da effetti antropici, si è assunto che la struttura del sottosuolo "naturale" corrisponda alla scansione mostrata in Figura 6, misurata in corrispondenza di una zona ancora coltivata e senza tracce evidenti di abbandono.

Figura 6: Scansione GPR di riferimento, corrispondente ad un terreno coltivato ed assunto in condizioni "naturali".

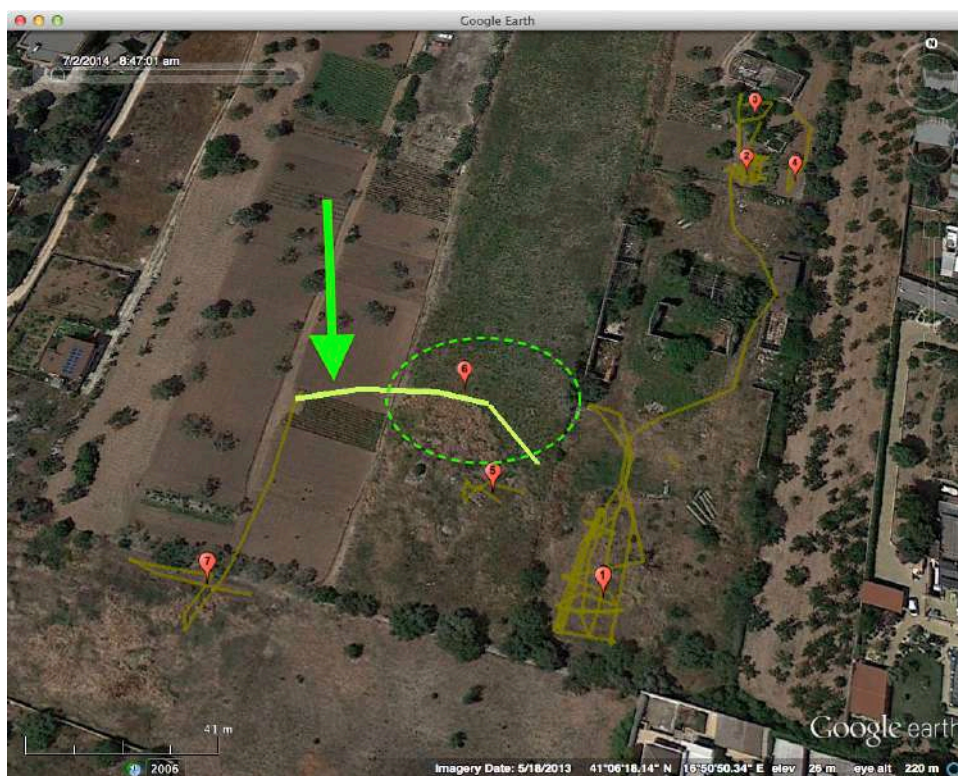
(a)

L'area 6 è costituita da un cumulo di materiale non identificato ricoperto di pietre e di vegetazione spontanea, di area ed altezza decisamente maggiori dell'area 5. Essendo impossibile trasportare e utilizzare l'attrezzatura GPR su detto cumulo, si è deciso di effettuare una scansione nell'intorno settentrionale del cumulo, seguendo il percorso cerchiato in verde in Figura 14(a). Tale percorso si estende fino al terreno coltivato indicato con la freccia nella Figura.

La scansione mostrata in Figura 14(b) mostra anche qui la presenza di un ammasso di caratteristiche fisiche ben diverse dal resto del materiale accumulato e di forma approssimativamente globulare, esteso in profondità fino a circa 6 metri. Una seconda regione anomala si trova quasi alla fine del percorso seguito, in corrispondenza della strada che costeggia il terreno coltivato, ma potrebbe essere associato alla presenza di un tubo sepolto utilizzato per l'irrigazione o per scopi analoghi.

Figura 14: Traccia del percorso e scansione GPR effettuata nell'area 6. Il cerchio tratteggiato indica il percorso seguito intorno al cumulo, la freccia indica il terreno coltivato.
