# RELAZIONE SITO BITONTO-MODUGNO

MISURA EFFETTUATA IL 12 GIUGNO 2014

CNR-IRSA, Istituto di Ricerca sulle Acque, Bari

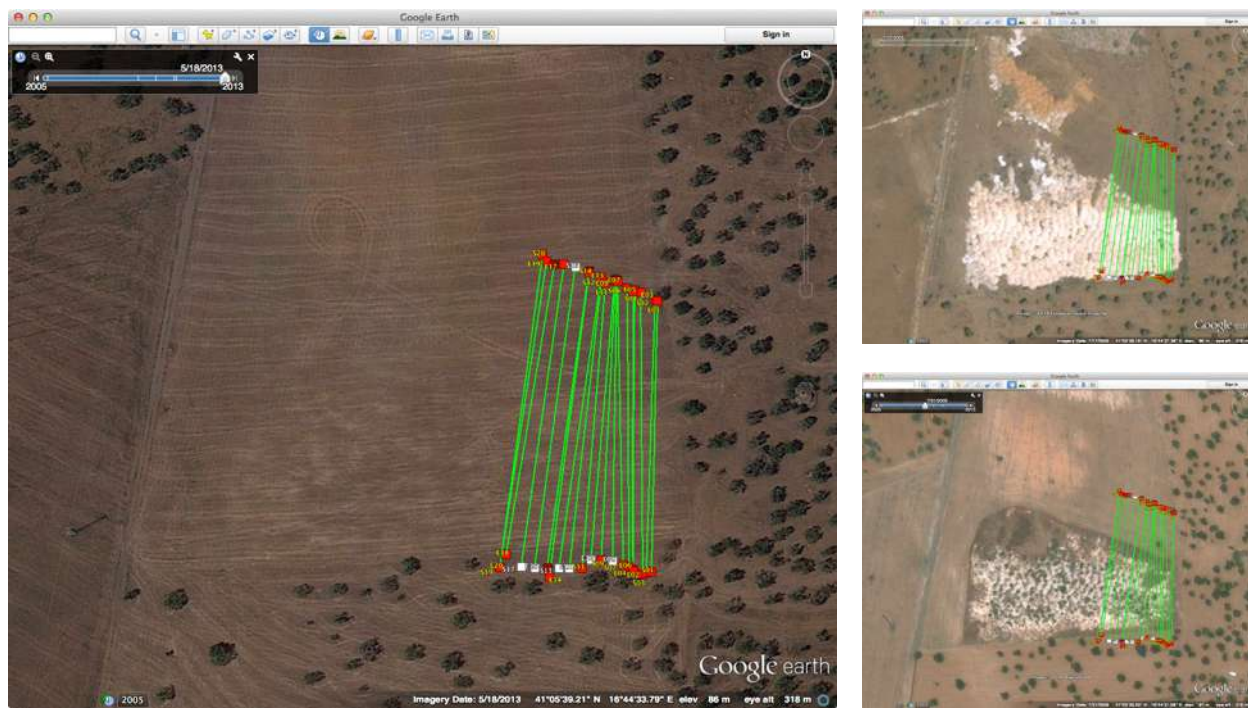
Sono state eseguite 20 linee di scansione GPR parallele, approssimativamente in direzione Nord-Sud, che hanno interessato un'area corrispondente a circa 1/3 dell'estensione totale del sito. Le tracce delle scansioni realizzate sono mostrate in Figura 5.

Per maggiore chiarezza le foto più piccole della Figura 5 mostrano le stesse tracce sovrapposte alle foto satellitari del 2005 (sopra) e del 2009 (sotto).

Figura 5. Linee di scansione effettuate tramite Ground Penetrating Radar (GPR) sul sito in esame.

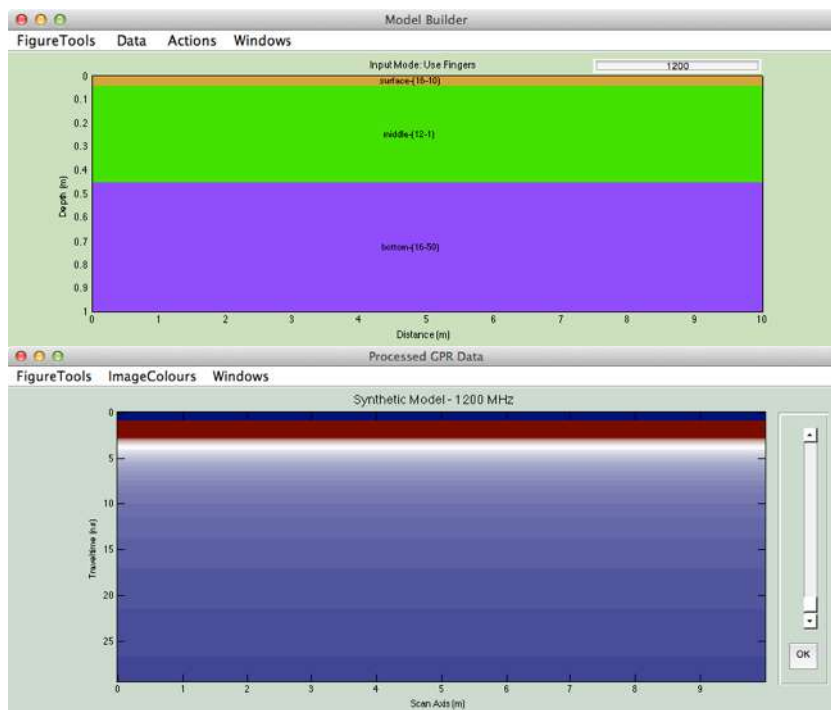
La Figura 9 mostra la simulazione di una misura GPR su un suolo omogeneo composto da tre strati sovrapposti di costante dielettrica e resistività variabile. I parametri elettrici associati a ciascuno strato  $L$  sono, procedendo dall'alto in basso: (L1) spessore  $d = 0.04$  m, costante dielettrica relativa  $\epsilon_r = 16$ , resistività  $\rho = 10$   $\Omega/\text{m}$ , (L2)  $d = 0.41$  m,  $\epsilon_r = 12$ ,  $\rho = 1$   $\Omega/\text{m}$ , (L3)  $d = 0.55$  m,  $\epsilon_r = 16$ ,  $\rho = 50\Omega/\text{m}$ .

Figura 9. Simulazione di una misura GPR su un suolo omogeneo composto da tre strati sovrapposti di costante dielettrica e resistività variabile. Geometria (sopra), risultato della simulazione (sotto).

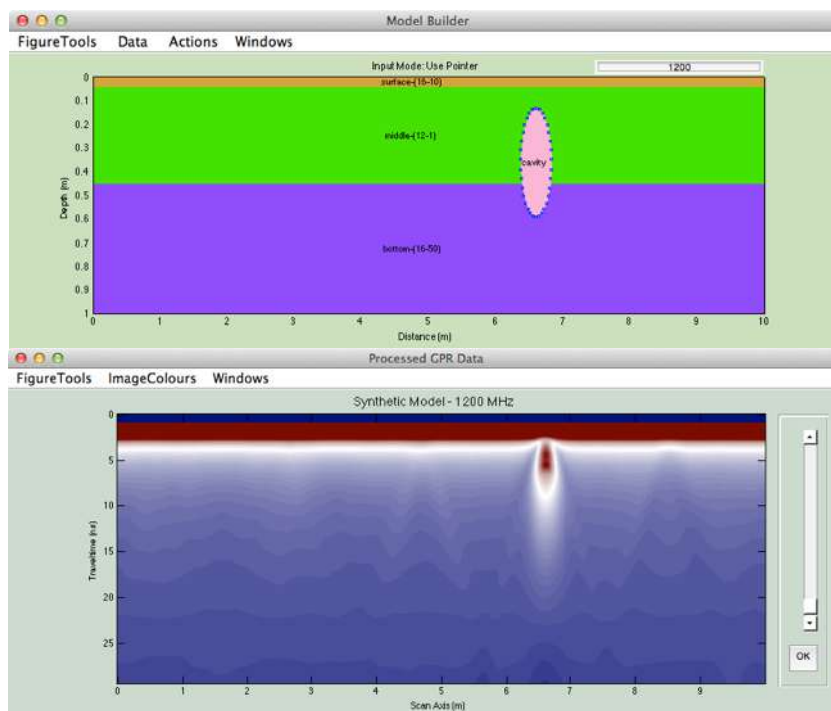
La Figura 10 mostra i risultati della simulazione sullo stesso suolo contenente anche una struttura sepolta di forma ellittica. Per semplicità, per i parametri elettrici di tale struttura sono stati scelti valori prossimi a quelli dell'aria,  $\epsilon_r = 1$  e  $\rho = 1000$   $\Omega/\text{m}$ .

Traslando la struttura sepolta verso il basso il segnale GPR simulato tende ad approssimare quello del suolo a strati omogenei di Figura 9. Al contrario, una traslazione della struttura verso la superficie ne amplifica l'effetto di "disturbo" rispetto alla risposta del suolo a strati omogenei. La modifica della geometria della struttura sepolta non porta a variazioni significative e la risposta del segnale GPR tende a riprodurre la forma generale della struttura sepolta. Due esempi di simulazioni con strutture sepolte di geometria irregolare disposte verticalmente e orizzontalmente sono visibili in Figura 11 e 12.

Figura 10. Simulazione di una misura GPR su un suolo omogeneo composto da tre strati sovrapposti di costante dielettrica e resistività variabile, contenente una struttura sepolta di forma ellittica. Geometria (sopra), risultato della simulazione (sotto).

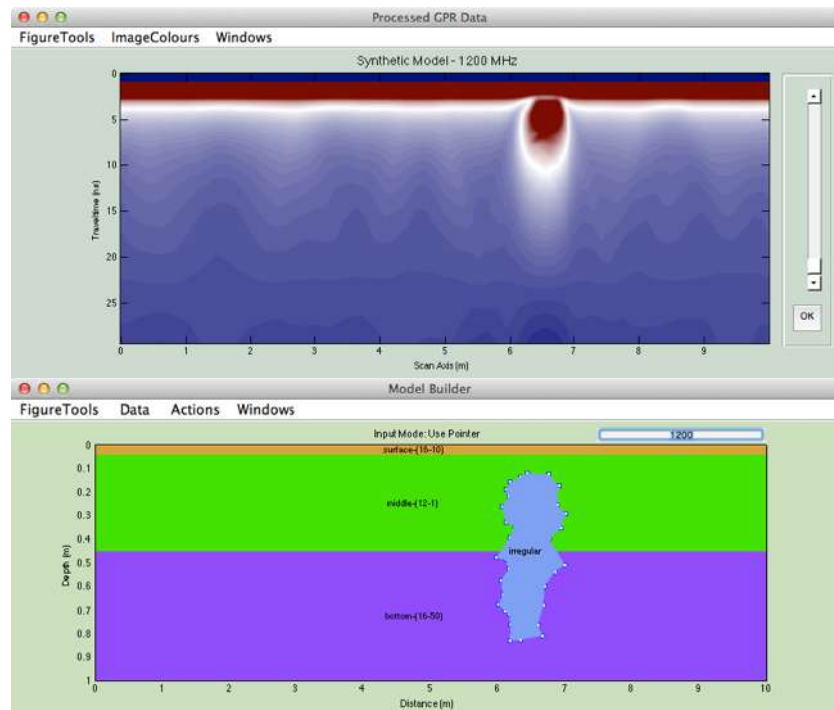
Figura 11. Simulazione di una misura GPR su un suolo omogeneo composto da tre strati sovrapposti di costante dielettrica e resistività variabile, contenente una struttura sepolta di forma irregolare disposta verticalmente. Geometria (sopra), risultato della simulazione (sotto).

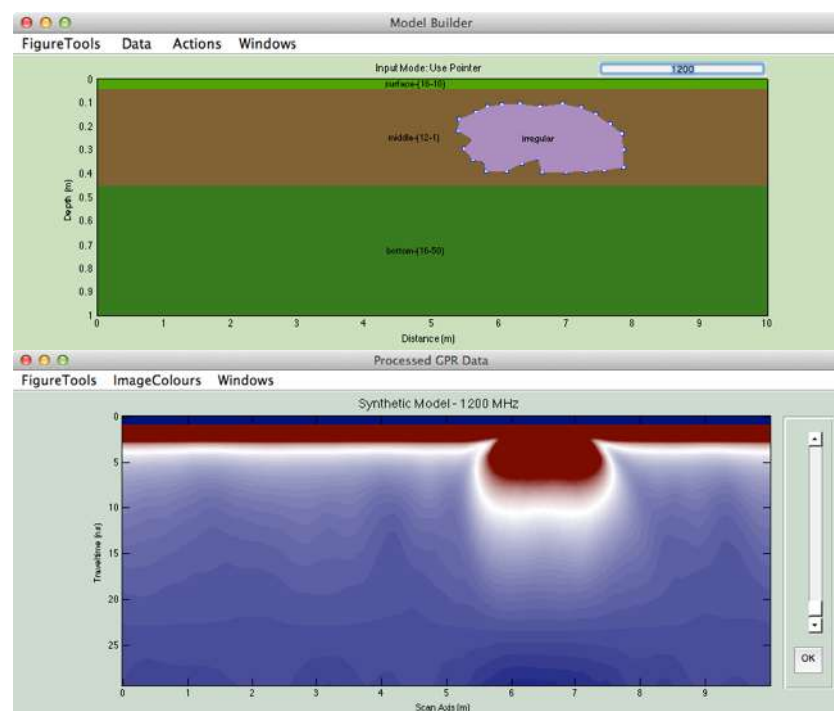
Figura 12. Simulazione di una misura GPR su un suolo omogeneo composto da tre strati sovrapposti di costante dielettrica e resistività variabile, contenente una struttura sepolta di forma irregolare disposta orizzontalmente. Geometria (sopra), risultato della simulazione (sotto).
