## رصيفي 17 و 18 الميناء الجنوبي

هيئة الموانئ البحرية  
الإدارة العامة للهندسة المدنية  
ادارة الصيانة  
قسم الأرصفة والشواطئ

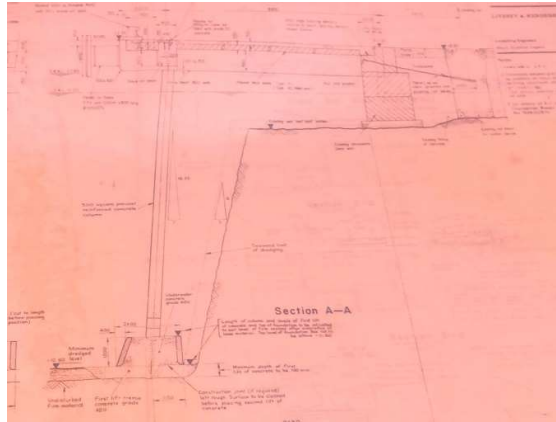
مقطع راسي مربوطي 17 و 18

\*\* الهيكل الانشائي لرصيفي 17 و 18 قائم علي بلكات خرسانية في المنطقة الضحلة او الخلفية واعمدة خرسانية في المنطقة الامامية العميقة

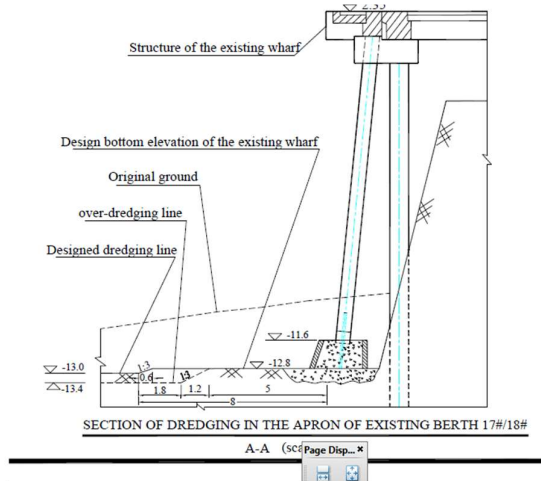
مقطع للرصيف بعد التاهيل

\*\*\* تم عمل تاهيل للرصيف بإضافة خوازيق بين الاعمدة الخرسانية المقطع 2 :-
