Date de l'audit : 12 février 2008 (AM)

DIAGNOSTIC D'ACCESSIBILITE

BIBLIOTHEQUE FLERS BREUCQ

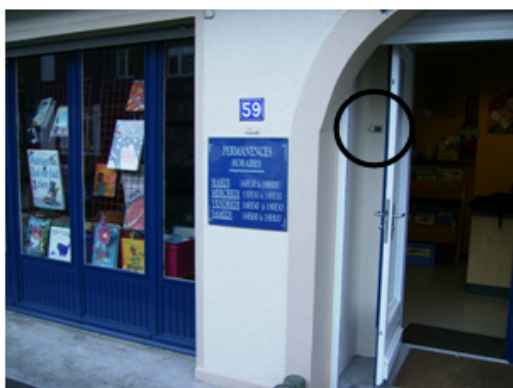
Problème 5 : la commande permettant de se signaler

- Le dispositif de commande et de service n'est pas repérable par un éclairage particulier ou un contraste visuel
- Le dispositif de commande et de service ne possède pas d'espace d'usage de 80 x 130 cm
- Le dispositif de commande et de service n'est pas utilisable en position "assis"
- Les dispositifs de commande et de service manuels ainsi que ceux qui nécessitent "de voir, d'entendre ou parler" ou les dispositifs liés à la sécurité n'ont pas une hauteur comprise entre 90 et 130 cm (1.53 cm)

Baisser la commande à une hauteur réglementaire
Mettre une sonnette avec un voyant lumineux permettant de savoir si le signal est envoyé.
Disposer la sonnette sur le mur à côté de l'entrée
