## REPORTE DE INSPECCIÓN DE HORQUILLAS

BCI-INS-5855-C

MARCA: CATERPILLAR SERIE: 9RS00535 CÓDIGO INT.: 632  
MODELO: 966 G TIPO: MOVIMIENTO DE CARGAS HORÓMETRO: 29824

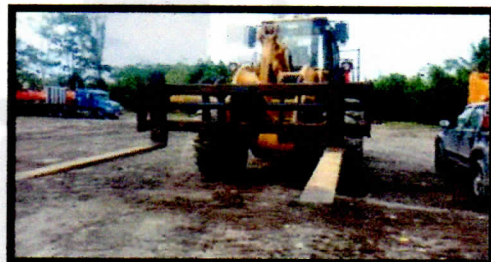
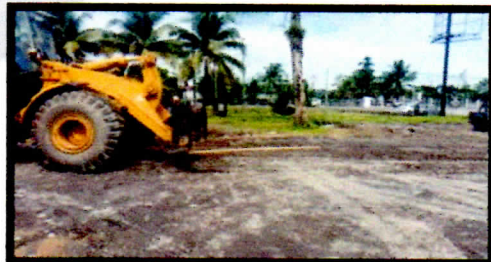
### HALLAZGOS:

- Horquillas se encuentran en estado operativo.
- Las horquillas se encuentran libres de fisuras superficiales.
- Evidencia desgaste en horquillas ( dentro de requerimientos de norma)
- Se toman como referencia las normas: ANSI/ITSDF B56.1:2016 SAFETY STANDARD FOR LOW LIFT AND HIGH LIFT TRUCKS, ANSI/ITSDF B56.6:2016 SAFETY STANDARD FOR ROUGH TERRAIN FORKLIFT TRUCKS.
- Se toma como referencia la norma ASTM E165/E165M-12 "Standard practice for liquid penetrant examination for general industry", y el procedimiento para inspección por tintas penetrantes GT-PRO-25.
