Skadeadress: Grumsgatan 2 Farsta
Skadeplats: Lgh Kleberg/sovrum
Tel nr: Gertrud Kleberg 070-7892831
Portkod: 4232*
A-Order nr: 120588

Uppdrag: Fuktkontroll efter läckage på element.
Besiktningsdatum: 2017-09-14
Närvarande: Boende Gertrud Kleberg och Linus Nordberg.
Objektbeskrivning: Flerfamiljshus: **Byggår 1958**

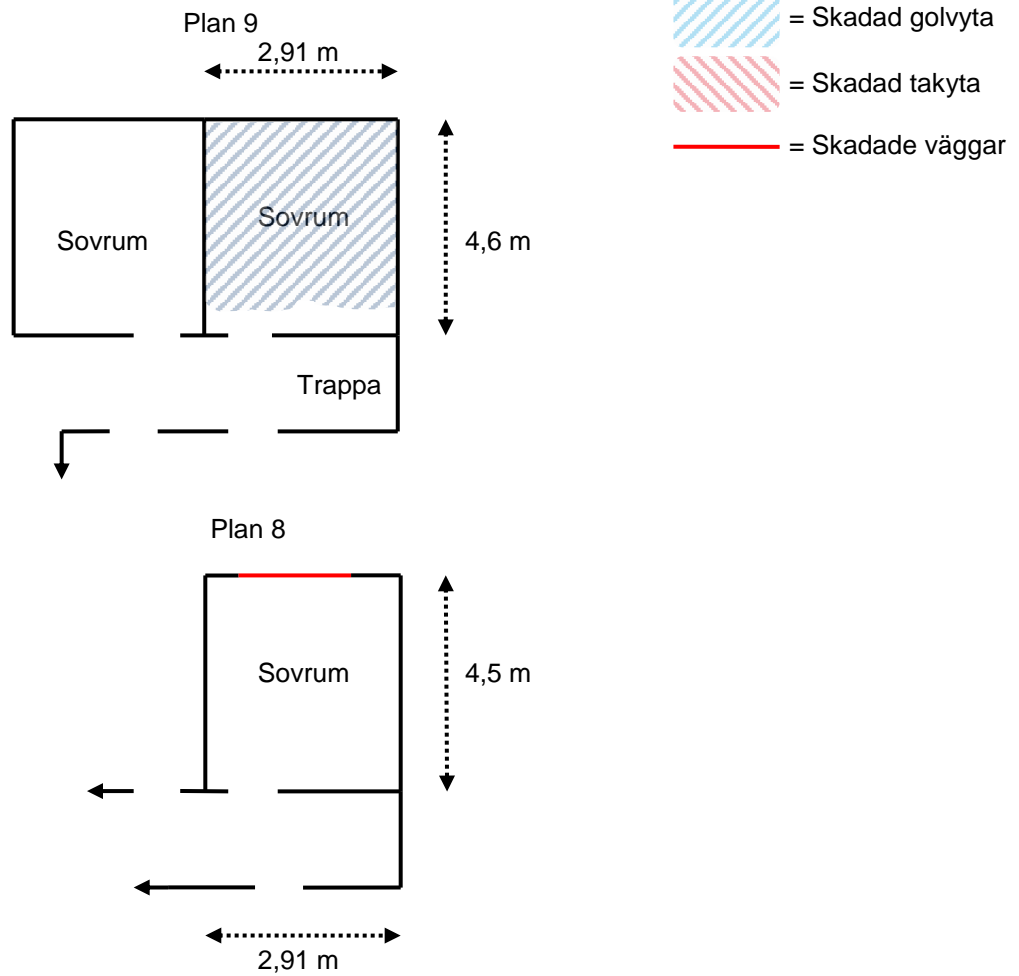
Skiss (ej skalenlig)

Mätmetod:	Vaisala, temperatur- och relativfuktighetsmätare. Gann, fuktindikator.
Ytskikt:	Linoleummatta i sovrum uppskattas vara från 80-talet. Målarfärg i sovrum målades om i maj 2015.
Skadeorsak:	Orsaken till fuktskadan är enligt vår bedömning pga att vatten läckt från radiators avluftsventil. Enligt uppgift från Linus Nordberg saknades avluftsventilen. Ventilen har ej blivit återfunnen. Vid besiktningen var läckaget åtgärdat.
Rambeskrivande åtgärdsförslag:	Blåmarkerad golvyta i sovrum friläggs ner till betongkonstruktion. Färgen på rödmarkerad vägg i sovrum flexas/skrapas från tak ner till fönsterparti. Efter utrivning utförs en ny fuktkontroll för att säkerställa utbredningen. Därefter avfuktas frilagda ytor till dess att man kan uppmäta godkända fuktvärden för konstruktionen. Kontakta Humidus för avfuktning av fuktskadat område.
