# **PROCESSO ADMINISTRATIVO**

**PROCESSO nº 2023177320 (PA-TJ)**

Expediente do Juízo da 5ª Vara Cível da Comarca da Capital, requisitando pagamento de honorários em favor de Adriane Maria Wanderley Oliveira, pela perícia realizada na ação nº 0855332-43.2017.8.15.2001, movida por CONDOMINIO RESIDENCIAL CIDADE DO PORTO, em face de C S N CONSTRUÇOES E INCORPORACOES LTDA

A perícia foi motivada, dentre os trâmites da ação de nº: 0855332-43.2017.8.15.2001 em face da empresa CSN CONSTRUTORA E INCORPORAÇÕES LTDA, movida por CONDOMÍNIO RESIDENCIAL CIDADE DO PORTO, e versa sobre a alegação de vícios construtivos e/ou danos físicos que comprometem as condições de estabilidade, segurança, desempenho, e/ou habitabilidade alegados do imóvel objeto da perícia com solicitação de AÇÃO ORDINÁRIA DE INDENIZAÇÃO POR PERDAS E DANOS.

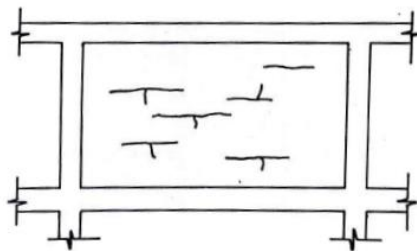
Pela ocorrência de movimentação desta natureza tem-se o surgimento de algumas fissuras, as quais se encontraram nas regiões mais sujeitas às ações da umidade, como por exemplo, cantos desprotegidos, platibanda e base das paredes (THOMAZ, 1989). Em decorrência da expansão dos blocos cerâmicos, tem-se que os elementos se encontram solicitados a um excesso de tensão, sob os quais não estava previsto. Deste modo, o comportamento natural se dá pelo surgimento de fissuras, como pode ser observado na Figura 13.

**Figura 13 - Exemplo de fissura em decorrência da movimentação higroscópica (THOMAZ, 1989)**
