PROCESSO NÚMERO - 0804778-35.2016.8.15.2003

LAUDO TÉCNICO PERICIAL

A perícia fora realizada no dia 17 de março de 2025 no em Rua: do Urucum, 52 – apt. 201 – no Bairro de Paratibe, João Pessoa - PB às 09:45h, uma vez que as partes e seus representantes estavam no local, garantindo assim a transparência e a colaboração necessárias para uma análise completa e imparcial da situação em questão. Fez se presente:

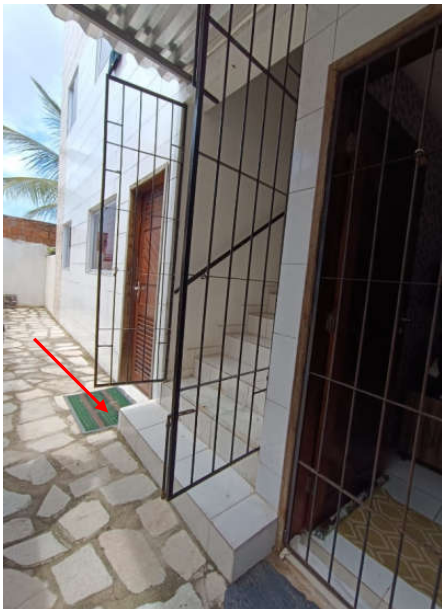
Imagem 8 – Entrada de Acesso ao Apartamento

A parte autora alegou nos autos que houve a elevação do muro esquerdo do prédio para viabilizar a construção de um corredor na propriedade vizinha, reduzindo a distância entre as edificações e comprometendo a segurança estrutural, especialmente em relação à janela de vidro do apartamento 201. No entanto, constatou-se que essa modificação foi realizada por terceiros, sendo uma questão de fiscalização urbanística e não de responsabilidade direta da perícia do imóvel em questão. Observou-se ainda que essa estrutura foi utilizada como apoio para a instalação da cobertura de passagem dos acessos aos apartamentos, realizada pelos próprios condôminos. Sendo assim, a análise deve se restringir às implicações técnicas dessa intervenção no edifício periciado, considerando sua estabilidade, segurança e eventuais impactos na ventilação e iluminação natural.
