Número: **0802858-06.2022.8.15.0131**

ASSUNTO: LAUDO TÉCNICO PERICIAL DO PROCESSO DE NÚMERO **0802858-06.2022.8.15.0131**

A vistoria do imóvel ocorreu no dia 19 de julho de 2025 às 08:00 horas da manhã, conforme data e horário agendados anteriormente, na residência de propriedade da parte autora, situada à Rua Projetada 03, Loteamento Cristal I, bairro Pio X, s/n, na cidade de Cajazeiras, na Paraíba, CEP:58.900-000.

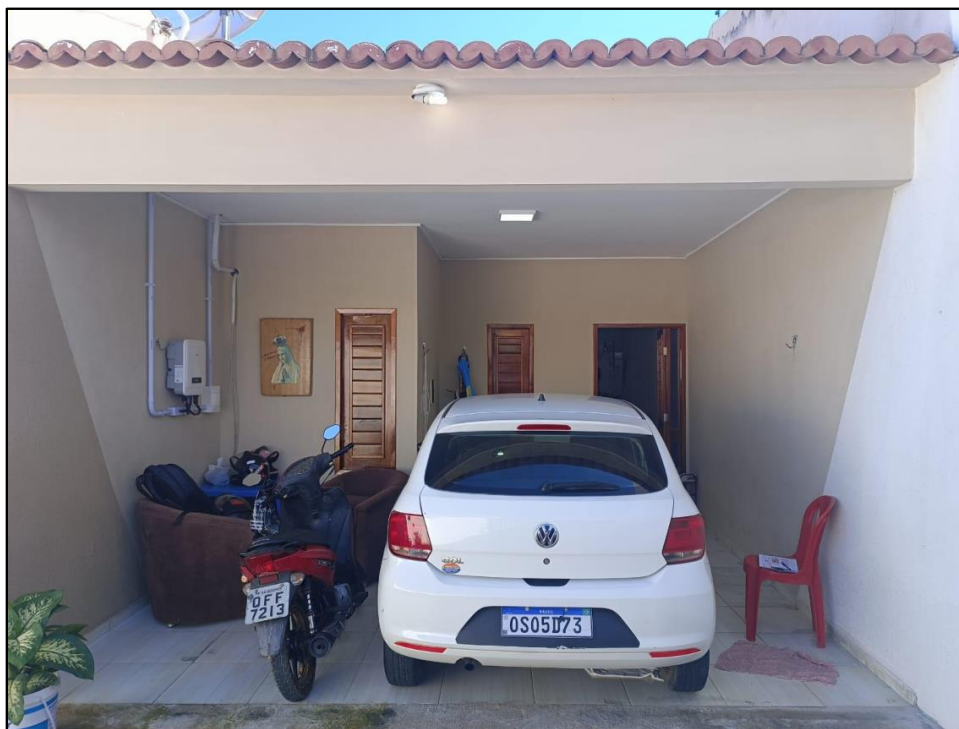
Com base nas informações contidas nos autos do processo (fotografias e parecer técnico de engenheiro civil contratado pela autora), na vistoria do imóvel, e também nas imagens da reforma encaminhadas pelo advogado da parte autora a este perito, pôde-se constatar que as demais intervenções foram executadas de forma adequada pela autora, como a remoção de todo o reboco deteriorado em decorrência da umidade ascendente por capilaridade. Nessa área, procedeu-se à impermeabilização da base da alvenaria com emulsão asfáltica com cargas minerais, seguida da aplicação de novo reboco, massa corrida e pintura (**FIGURAS 7, 8 e 9**).

Figura 9 - Entrada/Garagem do imóvel após as obras de reforma da residência da parte autora.

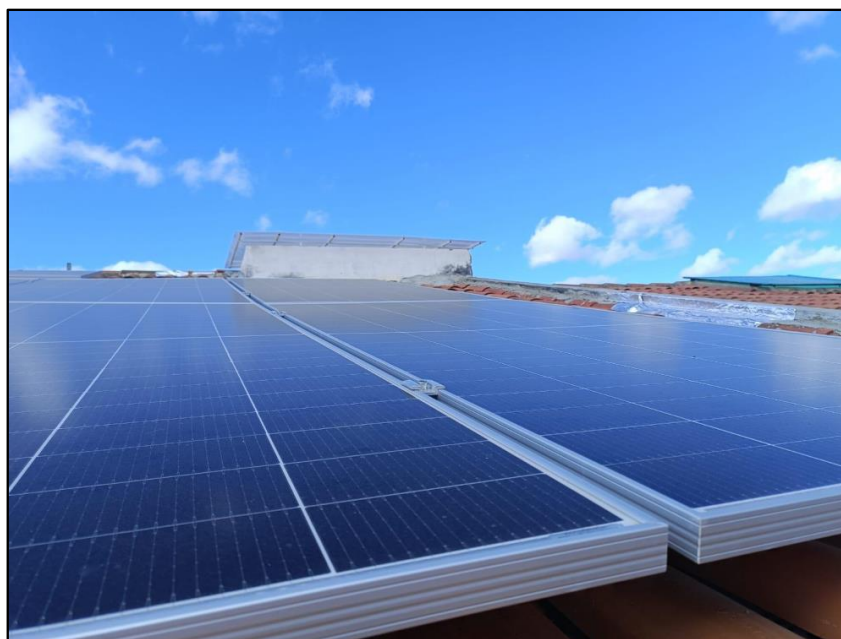
Foi ainda corrigido o problema de infiltração no forro de gesso, cuja origem estava na ausência de rufos no telhado, assim como uma elevação no contrapiso da entrada da edificação, para evitar alagamentos decorrentes das águas das chuvas. Importa destacar que a estrutura e a arquitetura do imóvel foram mantidas conforme o projeto original, sendo a única alteração visível a instalação de um sistema de energia solar por meio de placas fotovoltaicas (**FIGURAS 14, 15, 16 e 17**).

**Figura 17 - Instalação das placas fotovoltaicas de energia solar,**
