HABLANDO *Técnicamente*

Artículo No.: TASC-TIP-01-09

AW55-50SN Bienvenido al club

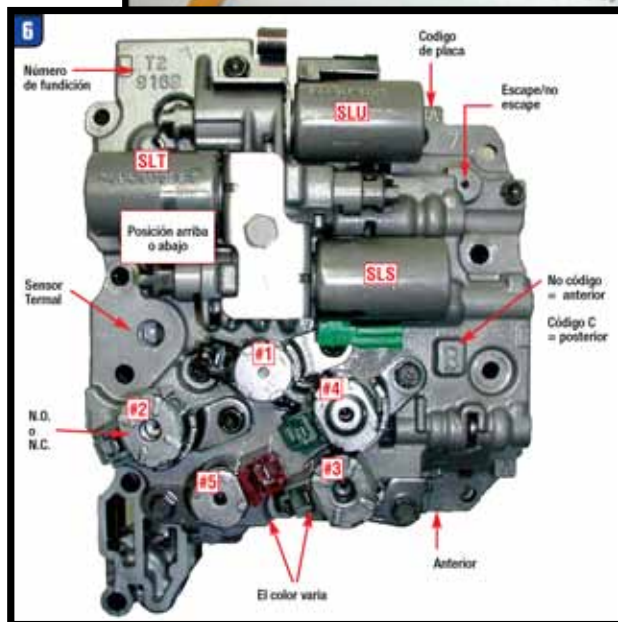
AW55-50 2/3-3/2 sobre los cambios. Problemas comunes/areas a revisar

Problemas y revisiones de solenoide:

- Fugas en los o-rings de los conductores de alimentacion del B-4.
- B-4 servo y resorte de cojin.
- B4, B5 o embrague C1: problemas mecanicos o hidraulicos.

- Desgaste del orificio de salida B-4 cerca del resorte.
- B5 con o sin resorte de retorno, es dependiente de la calibración del vehiculo.
- Placa espaciadora central/atras tiene # de fundición especifico al vehiculo.
- Tapones de salida en el control B1, control C1 y el escape de B4 no deben tener fugas.
- Desgaste en el orificio secundario regulador cerca del carrete del resorte.
- Desgaste del orificio acumulador SLT.
- Desgaste del orificio regulador de la línea de presión cerca del buje de refuerzo.
- Fugas en las juntas #9 y #6.
- No mezclar las partes.
