Teknik açıklama

Bilgi elektroniği kontrol ünitesinde yazılım kaynaklı sorun (arıza teşhis adresi: 005F)

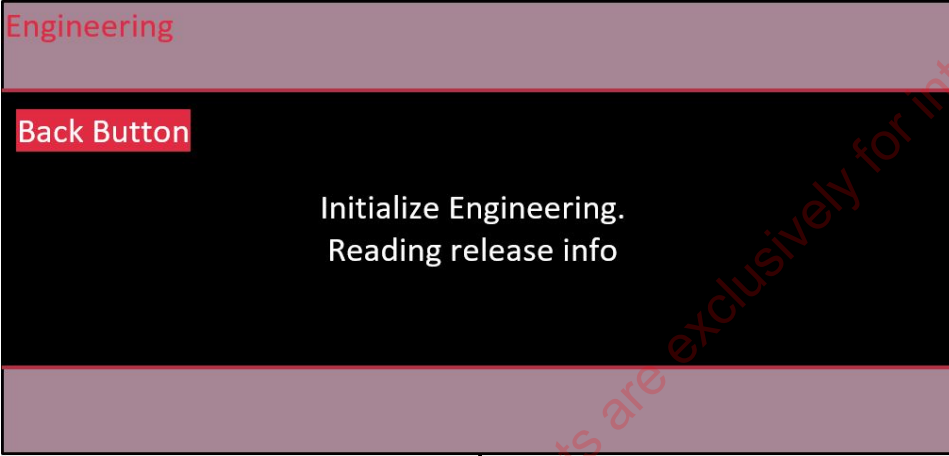
Resim 5: Güncelleme başlangıcının örnek görünümü.

- Radyo ve navigasyon sisteminin açma/ kapama tuşuna en az 10 saniye basın ve ardından bırakın.
- Radyo ve navigasyon sistemi başlangıç durumuna getiriliyor, bu işlem yaklaşık 5 dakika kadar sürebilir. İklendirme olarak da anılan bu işlem esnasında hiçbir düğmeye basmayın ve hiçbir giriş yapmayın.

- Eğer radyo ve navigasyon sistemi başlangıçtaki durumuna getirilmiyorsa, önceki adımları birkaç kez tekrarlayın.
- Sistem başlangıçtaki durumuna getirildikten sonra Red-Engineering-Menü (REM) görüntülenir ve güncelleme işlemi otomatik olarak başlatılır (resim 5'e bakın).

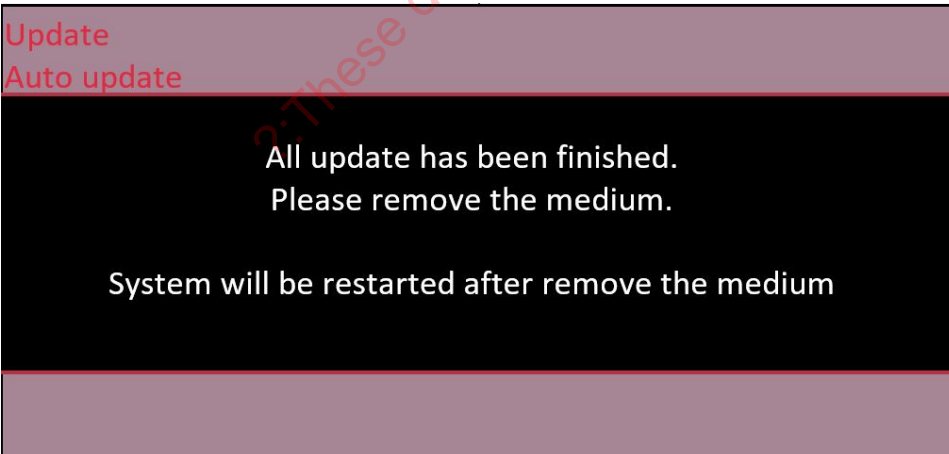
Resim 6: Ekranda sistem güncellendikten sonra gösterilen metnin örnek görünümü: Tüm güncellemeler başarılı uygulandı. Lütfen USB belleği çıkarın. Sistem, USB bellek çıkarıldıktan sonra otomatik olarak yeniden başlatılır.

- Güncelleme işlemi başarılı olduktan sonra ekranda aşağıdaki metin gösterilir (resim 6'e bakın).

- USB belleğini çıkartın. Radyo ve navigasyon sistemi yeniden başlatılacaktır.
- Yeniden başlatıldıktan sonra radyo ve navigasyon sisteminin aşağıdaki yazılımını manuel olarak güncelleyiniz: **1969** kayıtlıdır.
- SD-Creator kullanarak servis bülteni 2059999/* gereğince bir USB bellek (C tipi) oluşturun.
- USB belleğinin üzerine, kullanım öncesinde ilgili yedek parça numarasını yazınız. SD-Creator'un YP numarası şudur: **5FA.919.360.BB**.

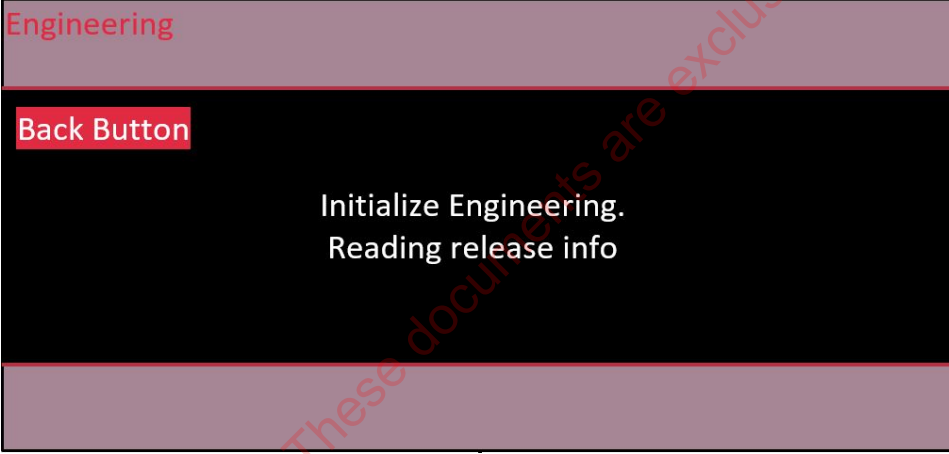
2'ye ilişkin: Radyo ve navigasyon sistemi kendiliğinden kapanıyor ve ardından tekrar açılıyor (sürekli bir yeniden başlatma döngüsü:

Resim 7: Güncelleme başlangıcının örnek görünümü.

- Radyo ve navigasyon sistemi başlangıç durumuna getiriliyor, bu işlem yaklaşık 2 dakika kadar sürebilir. İklendirme olarak da anılan bu işlem esnasında hiçbir düğmeye basmayın ve hiçbir giriş yapmayın.

- Eğer radyo ve navigasyon sistemi başlangıç durumuna getirilemezse, radyo ve navigasyon sisteminin açma/ kapama tuşuna en az 10 saniye basınız ve ardından bırakınız.

- Eğer radyo ve navigasyon sistemi başlangıçtaki durumuna getirilmiyorsa, önceki adımları birkaç kez tekrarlayın.
- Sistem başlangıçtaki durumuna getirildikten sonra Red-Engineering-Menü (REM) görüntülenir ve güncelleme işlemi otomatik olarak başlatılır (resim 7'e bakın).

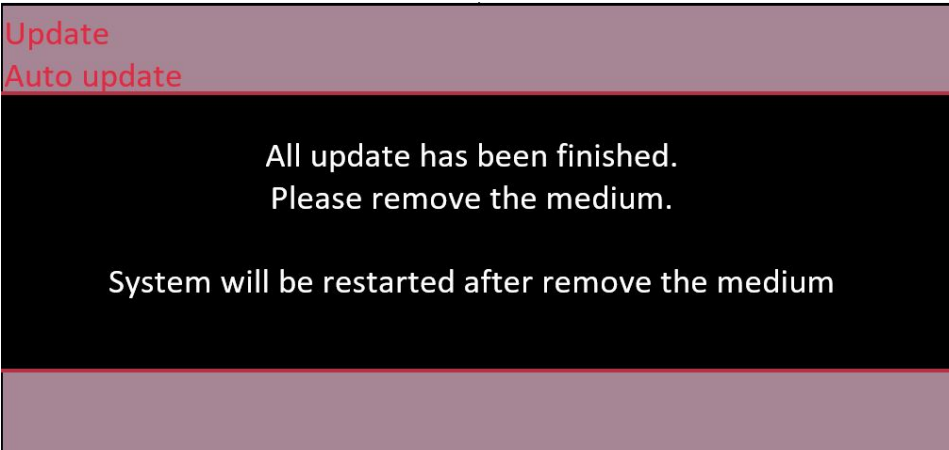
Resim 8: Ekranda sistem güncellendikten sonra gösterilen metnin örnek görünümü: Tüm güncellemeler başarılı uygulandı. Lütfen USB

belleği çıkarın. Sistem, USB bellek çıkarıldıktan sonra otomatik olarak yeniden başlatılır.

- Güncelleme işlemi başarılı olduktan sonra ekranda aşağıdaki metin gösterilir (resim 8'e bakın).
