**Müşteri ifadesi / Atölye tespiti****! NOT**

**Teknik açıklama**

Kontrol panelinin kontrol ünitesinde yazılımsal farklılık (arıza teşhis adresi: 005F)

## Madde 1 ve 2: Radyo ve navigasyon sisteminin yazılım güncellemesi

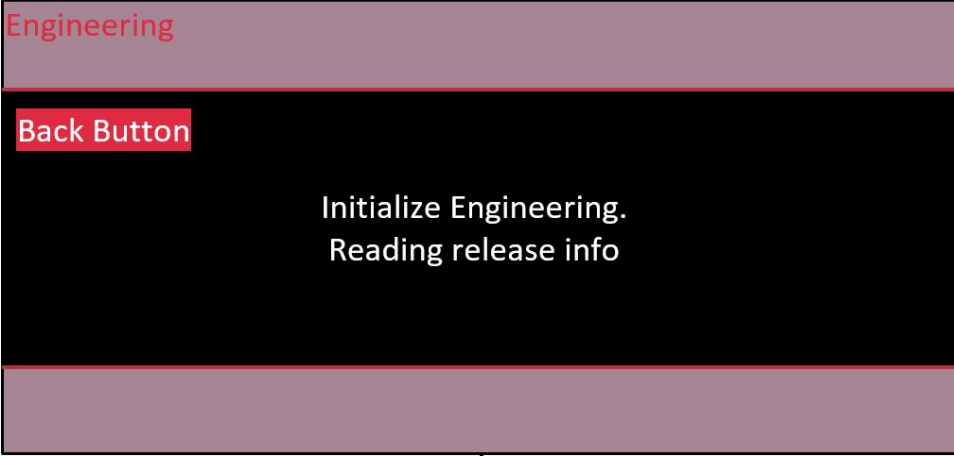
Resim 3: Güncelleme başlangıcının örnek görünümü.

- Radyo ve navigasyon sisteminin açma/ kapama tuşuna en az 10 saniye basın ve ardından bırakın.
- Radyo ve navigasyon sistemi başlangıç durumuna getiriliyor, bu işlem yaklaşık 5 dakika kadar sürebilir. İklendirme olarak da anılan bu işlem esnasında hiçbir düğmeye basmayın ve hiçbir giriş yapmayın.

- Eğer radyo ve navigasyon sistemi başlangıçtaki durumuna getirilmiyorsa, önceki adımları birkaç kez tekrarlayın.
- Sistem başlangıçtaki durumuna getirildikten sonra Red-Engineering-Menü (REM) görüntülenir ve güncelleme işlemi otomatik olarak başlatılır (resim 3'e bakın).

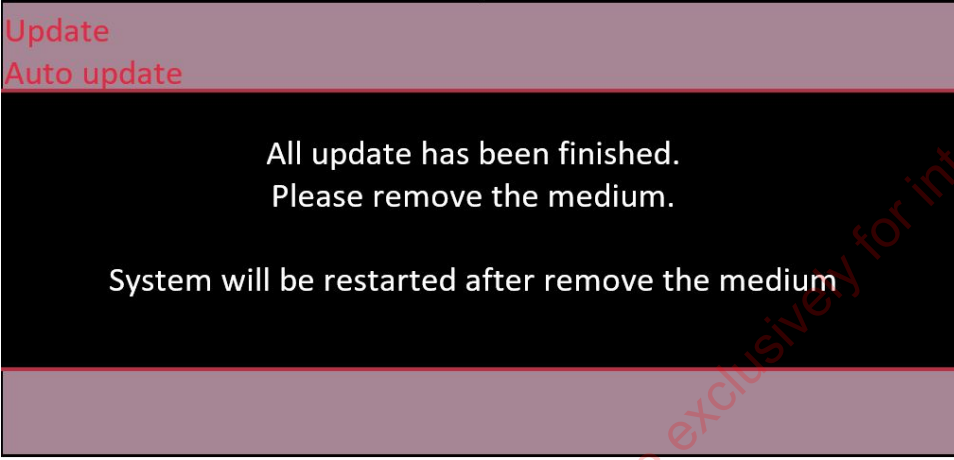
Resim 4: Ekranda sistem güncellendikten sonra gösterilen metnin örnek görünümü: Tüm güncellemeler başarılı uygulandı. Lütfen USB belleği çıkarın. Sistem, USB bellek çıkarıldıktan sonra otomatik olarak yeniden başlatılır.

- Güncelleme işlemi başarılı olduktan sonra ekranda aşağıdaki metin gösterilir (resim 4'e bakın).

- USB belleğini çıkartın. Radyo ve navigasyon sistemi yeniden başlatılacaktır.

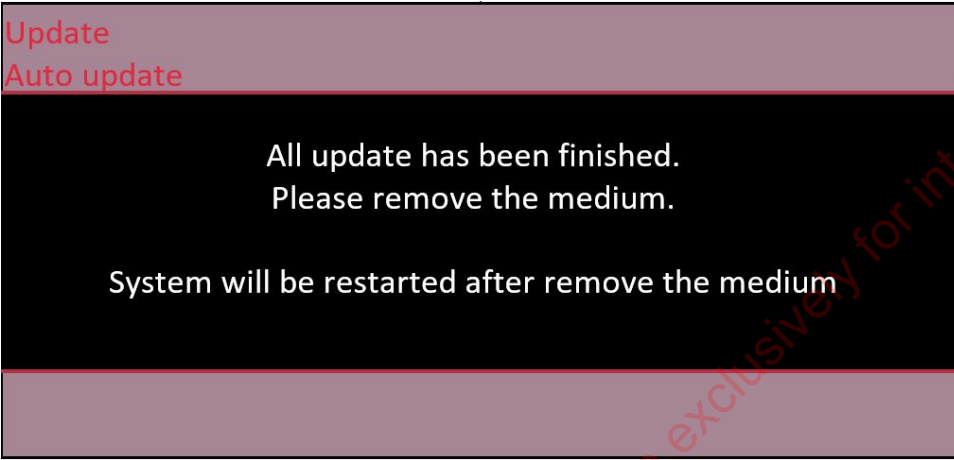
Resim 6: Ekranda sistem güncellendikten sonra gösterilen metnin örnek görünümü: Tüm güncellemeler başarılı uygulandı. Lütfen USB belleği çıkarın. Sistem, USB bellek çıkarıldıktan sonra otomatik olarak yeniden başlatılır.

- Güncelleme işlemi başarılı olduktan sonra ekranda aşağıdaki metin gösterilir (resim 6'e bakın).

- USB belleğini çıkartın. Radyo ve navigasyon sistemi yeniden başlatılacaktır.
