**Müşteri ifadesi / Atölye tespiti**

İşlem No./Revizyon numarası:	Değişiklik tipi:
2059909/1	İlk yayın
Not: Eğer revizyon sadece teknik servis bülteninin (TPI) başlığındaki verilerle sınırlıysa bu durumda tablo içeriği değişmez.

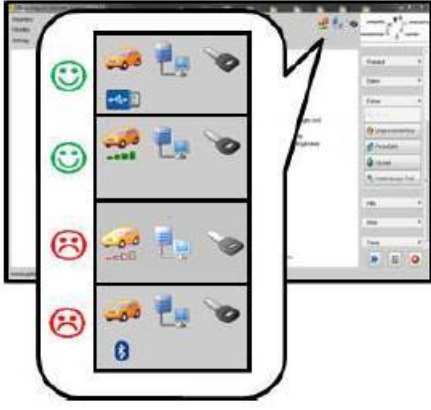
**Resim 3:** WiFi / Bluetooth üzerinden alışı yeterli veya yetersiz olması durumunda bilgilendirme sembollerinin örnek görünümü.
