Müşteri ifadesi / Atölye tespiti

Teknik açıklama

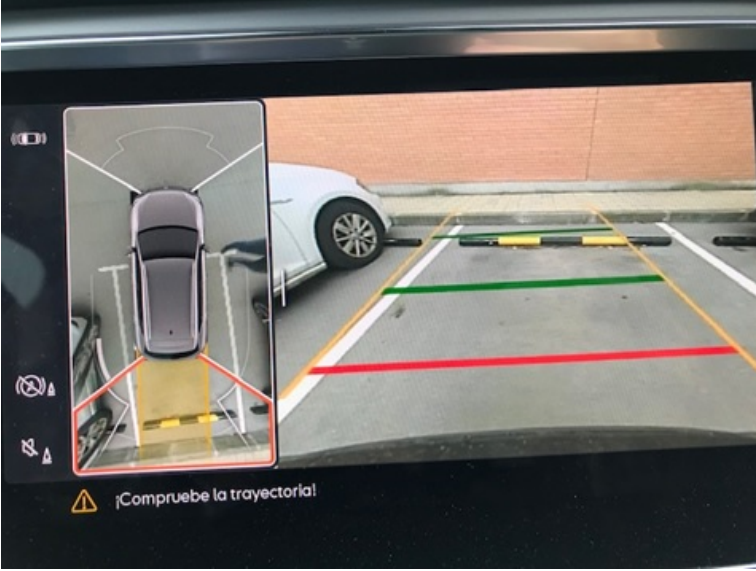
Araç geri vitesine alındığında, MIB ekranında (Bilgi-Eğlence (Infotainment) ünitesi) Park Asistanı ve geri görüş kamera görüntüsü görüntülenmelidir.

Şekil 3: Doğru çalışan bir sistemin görünümü.
