Müşteri şikayeti:

- Gösterge panelinde motor yönetimi (motor elektroniği yönetimi) sistemi için uyarı lambası yanıyor.

Teknik açıklama

Motor kontrol ünitesinde yazılım sapması; fren servo vakum pompasında aşırı aktivasyon süresi.

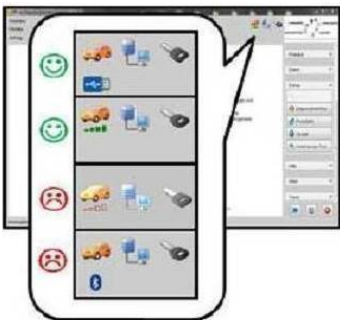
- Yazılım güncellemesi USB kablosu kullanılarak gerçekleştirilebileceği gibi, sinyal yeterince güçlüyse Wi-Fi üzerinden de gerçekleştirilebilir.
- Wi-Fi sinyali yeterince güçlü değilse bir not görüntülenir (bkz. Şekil 4) ve bu durumda USB kablosu kullanılması gerekir.
- Bluetooth kullanımına hala izin verilmemektedir.
- USB kablosunu takmadan önce, arıza teşhis ünitesinin telsiz iletişim terminalini çıkarın!
- Telsiz iletişim terminali çıkarılmadan USB kablosu takılırsa, iletişim Bluetooth üzerinden sağlanır.

Şekil 4: Bluetooth /Wi-Fi sinyalinin yeterli ve yetersiz güçte olduğu durumlarda beliren bilgi simgelerine örnekler.
