Müşteri ifadesi / Atölye tespiti**! NOT**

Bu şikayet sadece aşağıda verilen ekipman no. (PR) ile radyo ve navigasyon sistemini etkiler: 8AR veya 8AW.

Bilgi elektroniği sistemi kontrol ünitesinde yazılım sorunu (arıza teşhis adresi: 005F).

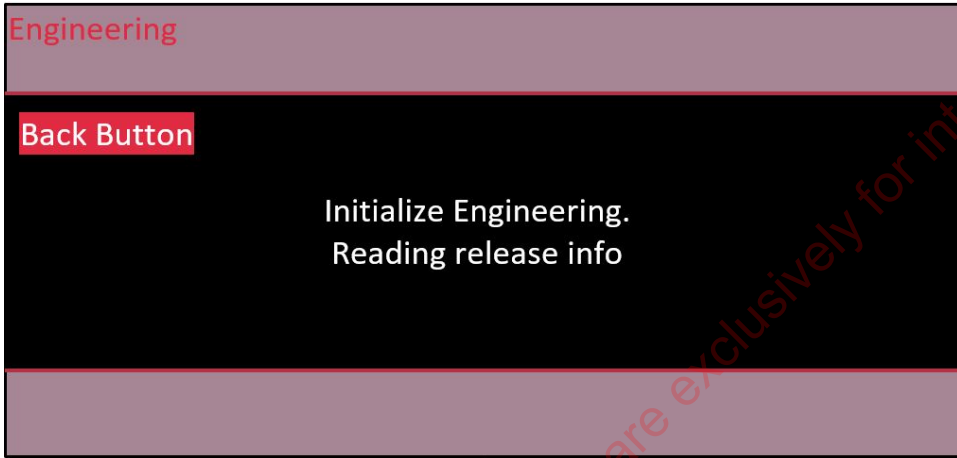
Şekil 5: Güncellemenin başlatıldığını gösteren örnek.

- Servis bülteni 2059999/* uyarınca SD-Creator kullanarak bir USB bellek (C tipi) oluşturun.
- İlgili referans numarasını kullanmadan önce USB belleği tanımlayın. SD-Creator referans numarası şudur: **5FA.919.360.AS**.
- Konağı kapatın.
- Daha önce oluşturulan USB belleği cihazdaki boş USB portuna takın. Diğer tüm USB bellekleri çıkarın.
- Konağı açın.
- Radyo ve navigasyon sistemi "Açma/Kapama" düğmesini en az 10 saniye basılı tutun ve bırakın.
- Radyo ve navigasyon sistemi çalışmaya başlayacaktır, bu işlem yaklaşık 5 dakika sürebilir. Sistem başlatılırken herhangi bir düğmeye basmayın veya sistemde herhangi bir giriş yapmayın.
- Radyo ve navigasyon sistemi çalışmazsa, önceki adımları birkaç kez tekrarlayın.
- Sistem başlatıldıktan sonra Red-Engineering menüsü (REM) görüntülenir ve güncelleme otomatik olarak başlar (bkz. şekil 5).

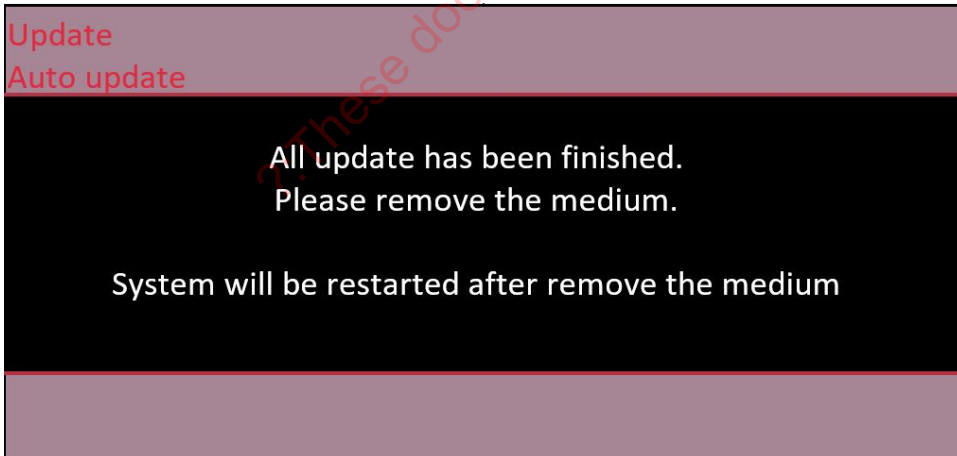
Şekil 6: Sistem güncellendikten sonra ekrana beliren mesaj örneği: **Tüm güncellemeler tamamlandı. Lütfen cihazı çıkarın. Cihaz çıkarıldıktan sonra sistem yeniden başlatılacaktır.**

- Güncellemeyi doğru bir şekilde tamamladıktan sonra, ekranda aşağıdaki metin mesajı gösterilir (bkz. şekil 6).

- USB belleği çıkarın. Radyo ve navigasyon sistemi kendiliğinden yeniden başlatılacaktır.
- Yeniden başlattıktan sonra, radyo ve navigasyon sistemi yazılımını manuel olarak yazılımı güncelleyin: **1969**.
- Servis bülteni 2059999/* uyarınca SD-Creator kullanarak bir USB bellek (C tipi) oluşturun.
- İlgili referans numarasını kullanmadan önce USB belleği tanımlayın. SD-Creator referans numarası şudur: **5FA.919.360.BB**.
- USB bellek (C tipi) aracılığıyla manuel güncellemeyi servis bülteninde ayrıntılı olarak açıklanan işleme göre gerçekleştirin: 2063010/*.

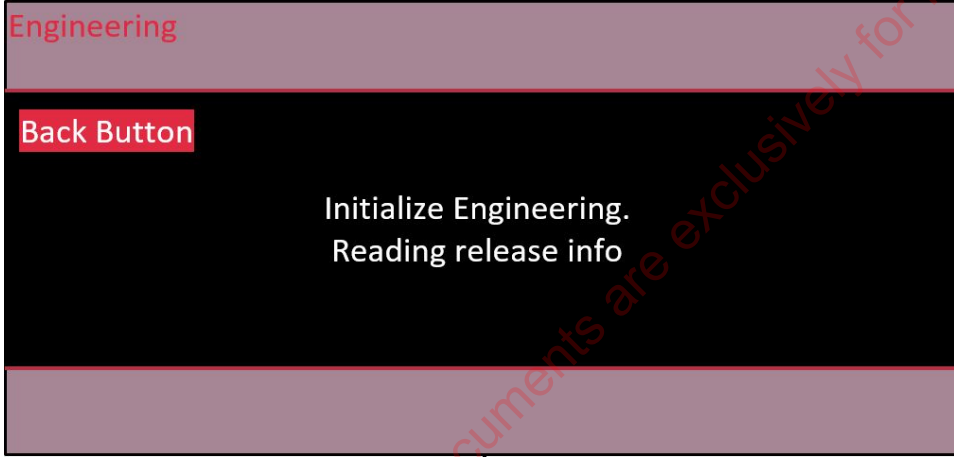
Şekil 7: Güncellemenin başlatıldığını gösteren örnek.

- Servis bülteni 2059999/* uyarınca SD-Creator kullanarak bir USB bellek (C tipi) oluşturun.
- İlgili referans numarasını kullanmadan önce USB belleği tanımlayın. SD-Creator referans numarası şudur: **5FA.919.360.AS**.
- Konağı kapatın.
- Daha önce oluşturulan USB belleği cihazdaki boş USB portuna takın. Diğer tüm USB bellekleri çıkarın.
- Konağı açın.
- Radyo ve navigasyon sistemi çalışmaya başlayacaktır, bu işlem yaklaşık 2 dakika sürebilir. Sistem başlatılırken herhangi bir düğmeye basmayın veya sistemde herhangi bir giriş yapmayın.
- Radyo ve navigasyon sistemi çalışmazsa, radyo ve navigasyon sistemi "Açma/Kapama" düğmesini en az 10 saniye basılı tutun ve bırakın.
- Radyo ve navigasyon sistemi çalışmazsa, önceki adımları birkaç kez tekrarlayın.
- Sistem başlatıldıktan sonra Red-Engineering menüsü (REM) görüntülenir ve güncelleme otomatik olarak başlar (bkz. şekil 7).

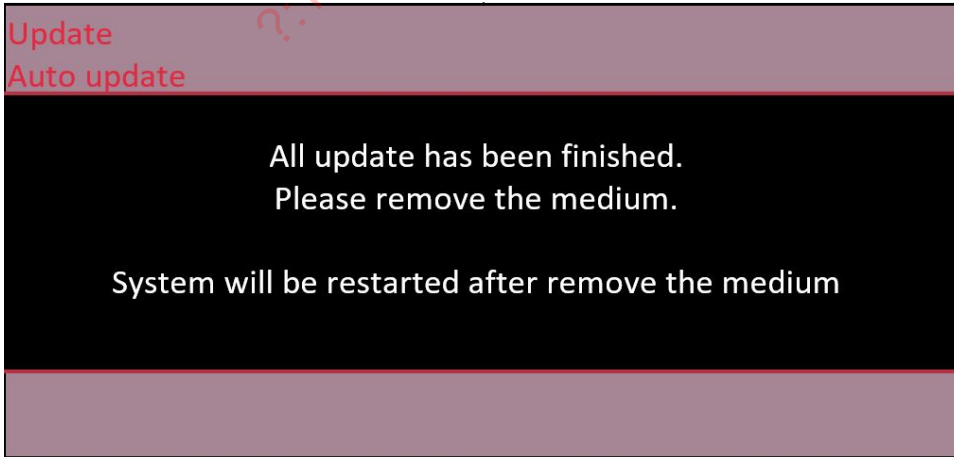
Şekil 8: Sistem güncellendikten sonra ekrana beliren mesaj örneği: Tüm güncellemeler tamamlandı. Lütfen cihazı çıkarın. Cihaz çıkarıldıktan sonra sistem yeniden başlatılacaktır.

- Güncellemeyi doğru bir şekilde tamamladıktan sonra, ekranda aşağıdaki metin mesajı gösterilir (bkz. şekil 8).

- USB belleği çıkarın. Radyo ve navigasyon sistemi kendiliğinden yeniden başlatılacaktır.
