Müşteri ifadesi / Atölye tespiti

Motor kontrol ünitesinde yazılım sapması.

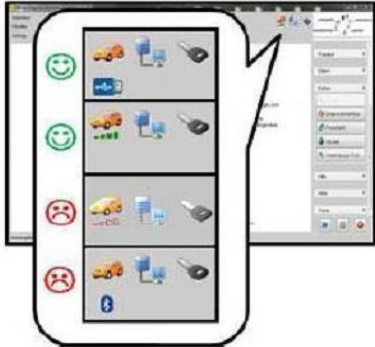
- Yazılım güncellemesi USB kablosu kullanılarak gerçekleştirilebileceği gibi, sinyal yeterince güçlüyse Wi-Fi üzerinden de gerçekleştirilebilir.
- Wi-Fi sinyali yeterince güçlü değilse bir not belirir (bkz. Şekil 2) ve bu durumda USB kablosu kullanmak gerekir.
- Bluetooth kullanımına hala izin verilmemektedir.
- USB kablosunu takmadan önce, arıza teşhis ünitesinin telsiz iletişim terminalini çıkarın!
- Telsiz iletişim terminali çıkarılmadan USB kablosu takılırsa, iletişim Bluetooth üzerinden sağlanır.

Şekil 2: Bluetooth /Wi-Fi sinyalinin yeterli ve yetersiz güçte olduğu durumlarda beliren bilgi simgelerine örnekler.
