Müşteri ifadesi / Atölye tespiti

Öge no./Revizyon no.:	Değişiklik tipi:
2071563/1	İlk yayın.
NOT Aşağıdaki revizyonun tek nedeni TPI başlık bilgisindeki değişiklikler ise, bu tablonun içeriği değiştirilmez.

Motor kontrol ünitesinde yazılım sapması.

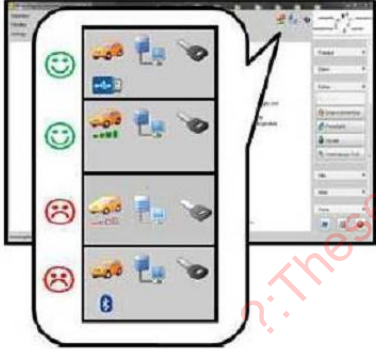
- Yazılım güncellemesi USB kablosu kullanılarak gerçekleştirilebileceği gibi, sinyal yeterince güçlüyse WiFi üzerinden de gerçekleştirilebilir.
- WiFi sinyali yeterince güçlü değilse bir not belirir (bkz. Şekil 2) ve bu durumda USB kablosu kullanmak gerekir.
- Bluetooth kullanımına hala izin verilmemektedir.
- USB kablosunu takmadan önce, arıza teşhis ünitesinin telsiz iletişim terminalini çıkarın!
- Telsiz iletişim terminali çıkarılmadan USB kablosu takılırsa, iletişim Bluetooth üzerinden sağlanır.

Şekil 2: Bluetooth /WiFi sinyalinin yeterli ve yetersiz güçte olduğu durumlarda beliren bilgi simgelerine örnekler.
